**МЕЖГОСУДАРСТВЕННЫЙ АВИАЦИОННЫЙ КОМИТЕТ**  
**КОМИССИЯ ПО РАССЛЕДОВАНИЮ АВИАЦИОННЫХ ПРОИСШЕСТВИЙ**  
**ОКОНЧАТЕЛЬНЫЙ ОТЧЕТ**  
**ПО РЕЗУЛЬТАТАМ РАССЛЕДОВАНИЯ АВИАЦИОННОГО**  
**ПРОИСШЕСТВИЯ**

Вид авиационного происшествия	Катастрофа
Тип воздушного судна	Самолет, Boeing 737-500 (53A)
Государственный и регистрационный опознавательные знаки	VQ-BBN (Бермуды)
Зарегистрированный фрахтователь (согласно свидетельству о регистрации)	AWAS (BERMUDA) LIMITED, Clarendon House, 2 Church Street, Hamilton HM 11, Bermuda
Эксплуатант	ОАО «Авиакомпания «Татарстан», Россия
Авиационная администрация	Татарское МГУ ВТ ФАВТ
Место происшествия	Российская Федерация, территория международного аэродрома Казань, координаты: 55° 36,5291'СШ 49°16,6111'ВД
Дата и время	17.11.2013, 15 ч 24 мин UTC, местное время 19 ч 24 мин, ночь

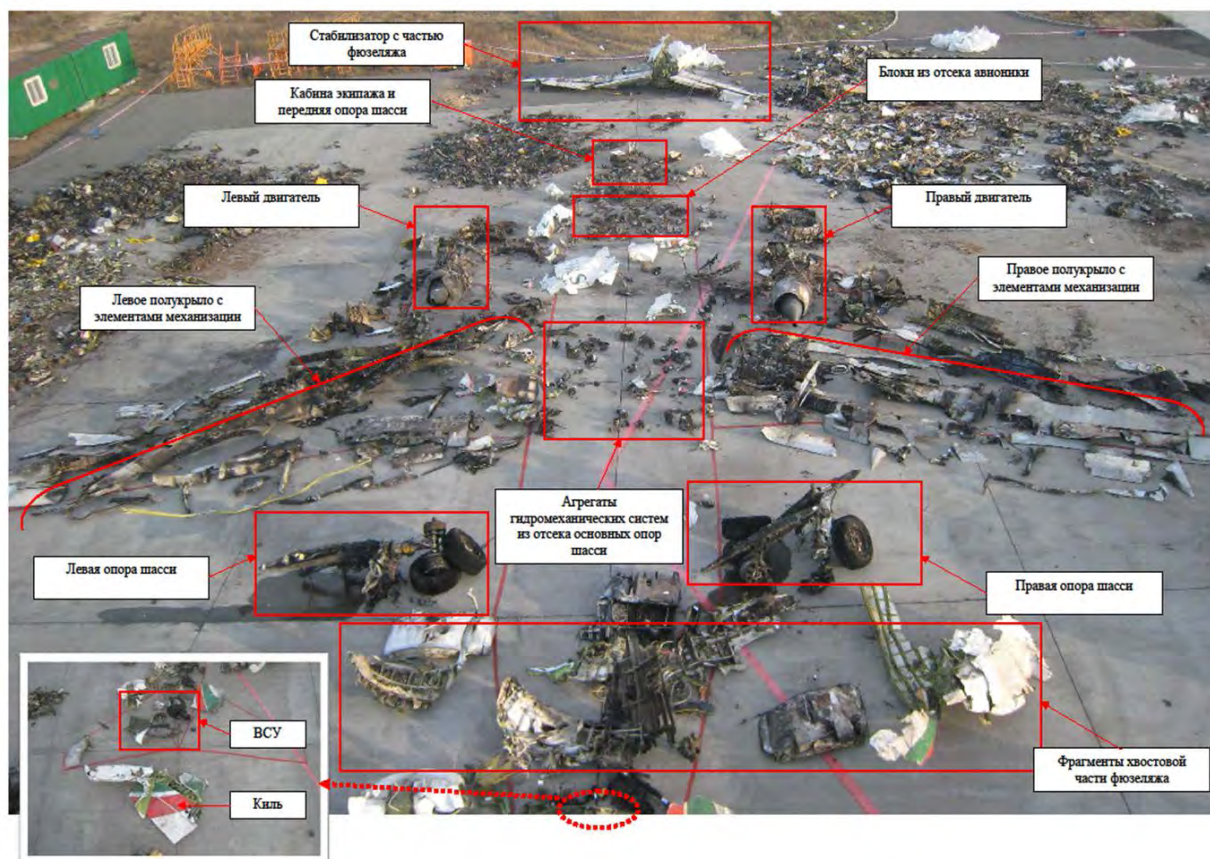
Рисунок 1. Выкладка фрагментов воздушного судна

При столкновении с землей произошло полное разрушение воздушного судна с последующим пожаром. Очаг пожара располагался в районе, где находились фрагменты кабины экипажа, центроплана (с нишами шасси), а также левой и правой консолей крыла.

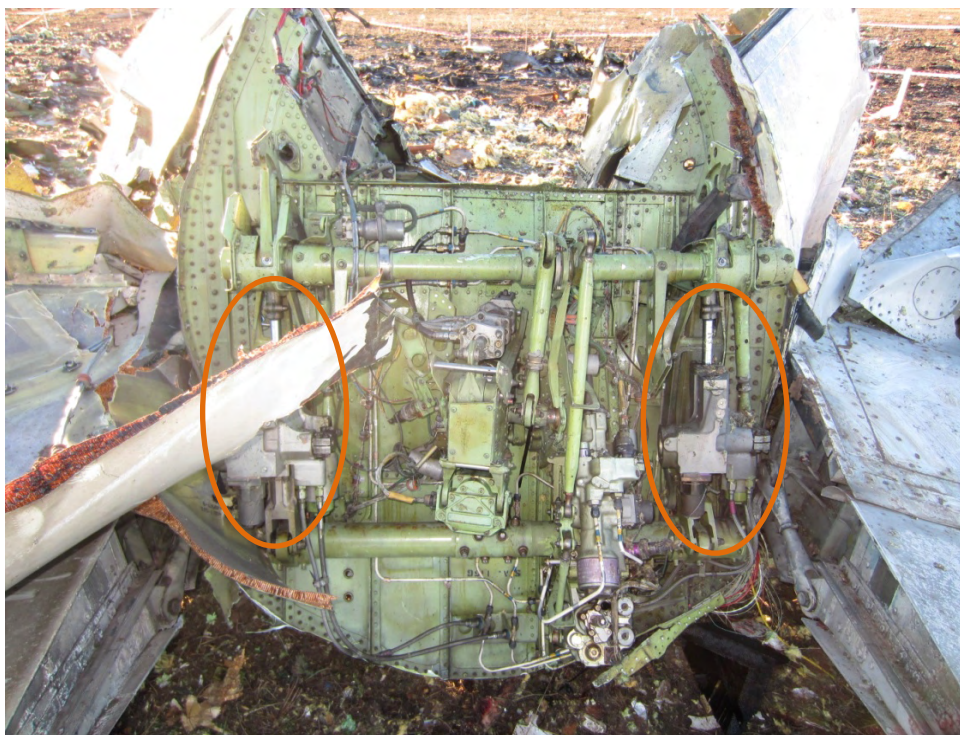
**Рисунок 2. Внешний вид района шпангоута 1156 на месте АП (оранжевым цветом выделены рулевые приводы руля высоты)**

Кинематика управления рулем высоты, расположенная на шпангоуте 1156, имеет видимые деформации, полученные в результате разрушения конструкции фюзеляжа при столкновении самолета с землей. Рассоединений элементов системы управления и гидравлических магистралей, расположенных на шпангоуте 1156, нет.

- корпус правого рулевого привода руля высоты не разрушен. Входной рычаг управления рулевым приводом находится в районе нижнего упора. В зазоре посторонних предметов не обнаружено, имеются следы грязи и наклепа;
- болты крышки корпуса левого рулевого привода руля высоты разрушены, что привело к отделению крышки от корпуса. Входной рычаг управления рулевым приводом находится в районе нижнего упора. В зазоре посторонних предметов не обнаружено, имеются следы грязи и наклепа.

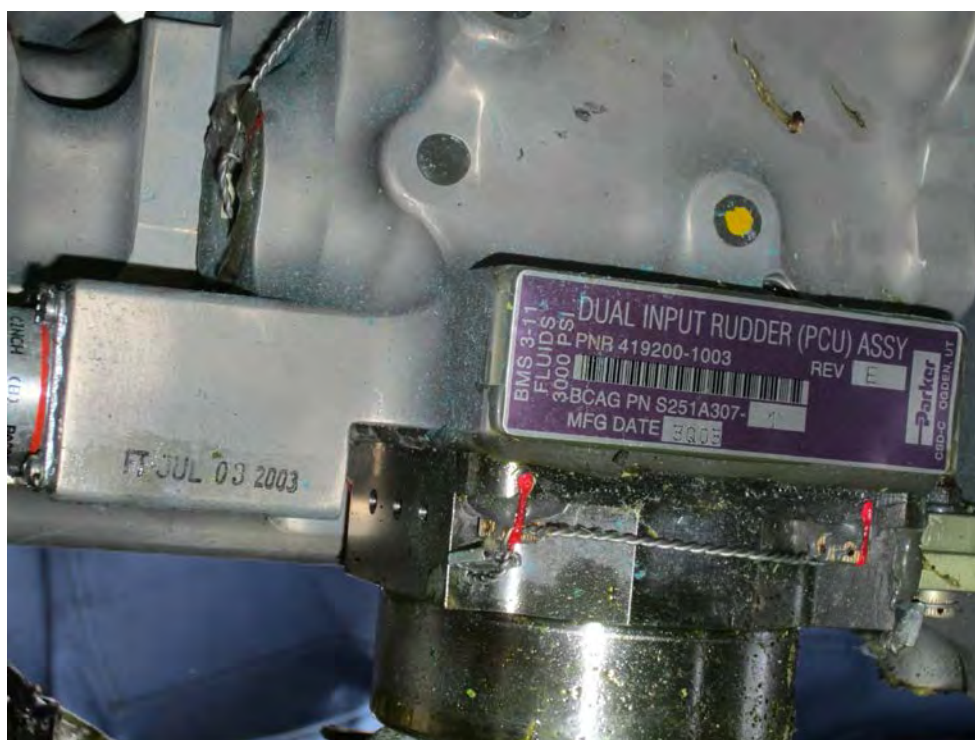
Рисунок 3. Основной привод руля направления

Произведен осмотр основного рулевого привода руля направления (Рисунок 3). Рулевой привод сорван со своего штатного места в результате разрушения кия. Установлено, что в рамках программы по совершенствованию системы управления рулем направления, в соответствии с Директивой летной годности № AD 2002-20-07R1 FAA США, на самолет был установлен новый основной силовой агрегат системы управления рулем направления.

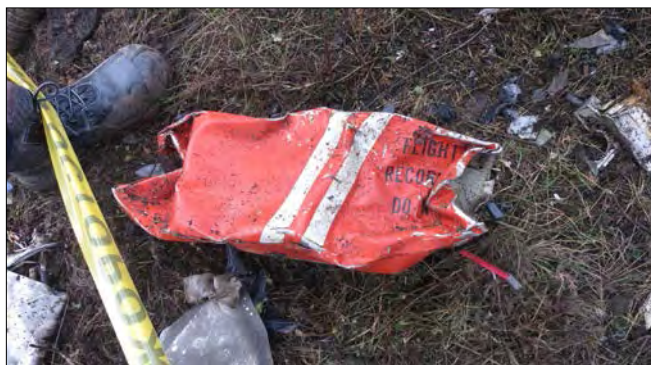
Рисунок 10. Вид бортового регистратора записи параметров полета на месте АП

На самолете был установлен защищенный бортовой регистратор параметров полета (FDR) фирмы L3 (Fairchild), модель – F1000, p/n S800-2000-00, s/n 02109. На месте АП регистратор был обнаружен со следами сильных механических повреждений (Рисунок 10).

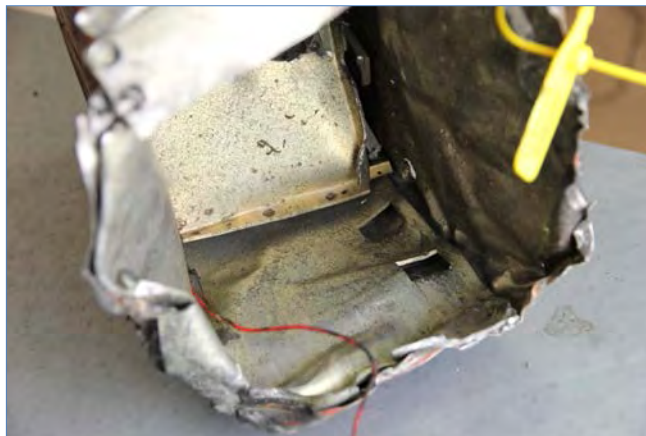
Рисунок 13. Контейнер регистратора речи без модуля памяти

На самолете был установлен бортовой звуковой регистратор (CVR) A100S фирмы L3 (Loral/Fairchild). Контейнер регистратора был изъят с места АП с сильными внешними механическими повреждениями. В контейнере отсутствовал ЗМП (Рисунок 13).

При внешнем осмотре было установлено, что металлический корпус блока звукового регистратора значительно деформирован, лицевая панель повреждена и имеет следы теплового воздействия. Металлический шильдик с маркировкой звукового регистратора отсутствует. Отсутствие шильдика с маркировкой звукового регистратора не позволило установить его серийный номер. Печатная плата, установленная на ЗМП, уничтожена вследствие теплового воздействия, корпус ЗМП механических повреждений не имеет.

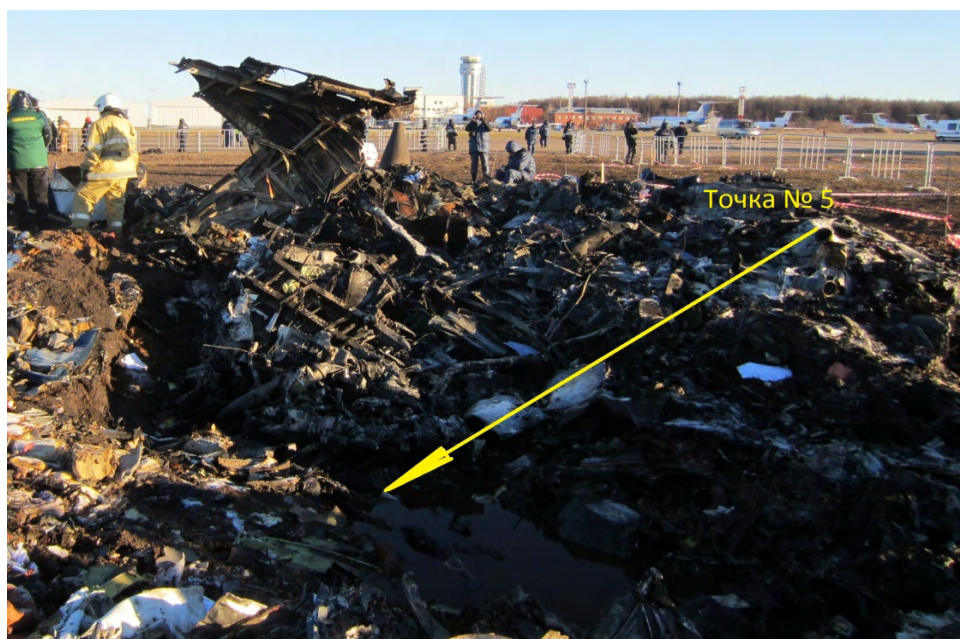
**Рисунок 19. Воронка в месте столкновения самолета с землей**

Наличие характерных мелких фрагментов в зоне разброса свидетельствует о том, что столкновение с землей произошло с большой скоростью (с большой энергией), что, наиболее вероятно, привело к разрыву топливных баков в момент удара, воспламенению высвободившегося из них топлива при попадании на горячие детали двигателей и наземному пожару.

В ходе осмотра выявлено, что правый двигатель находится ближе к воронке, на основании этого можно предположить, что столкновение с землей произошло с опережением на левое крыло. Это также подтверждается тем, что правое крыло имеет меньшую степень повреждений, чем левое.

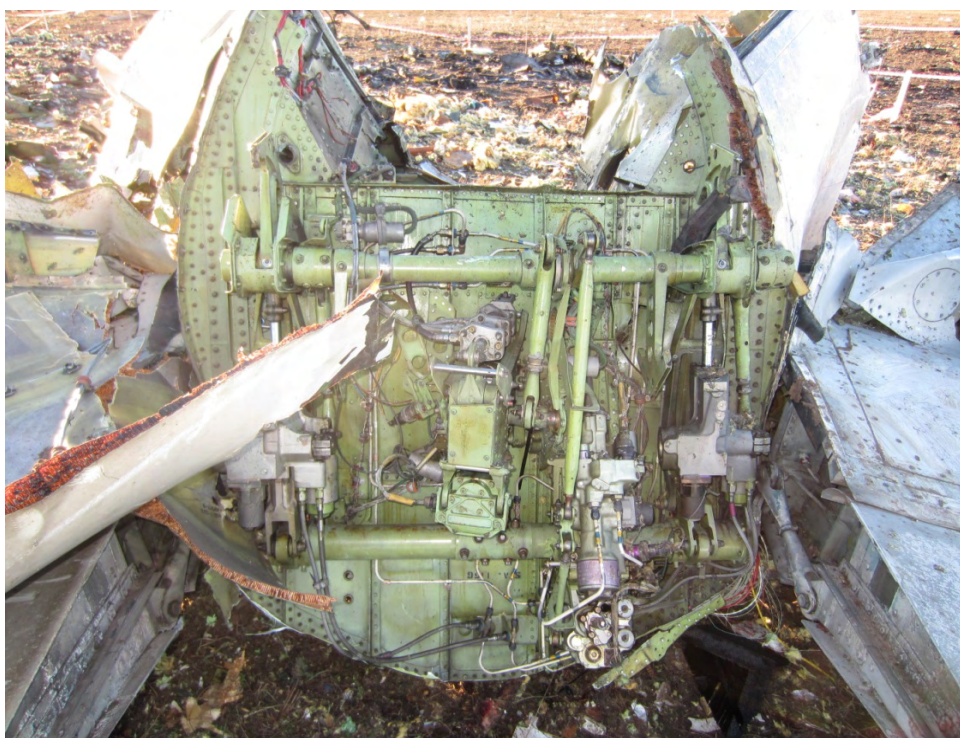
**Рисунок 20. Фрагмент хвостовой части фюзеляжа**

После столкновения с землей произошло разрушение фюзеляжа с отделением хвостовой части (Рисунок 20), которая обнаружена в 20 м впереди от места столкновения по направлению движения ВС (точка № 8, Рисунок 18).

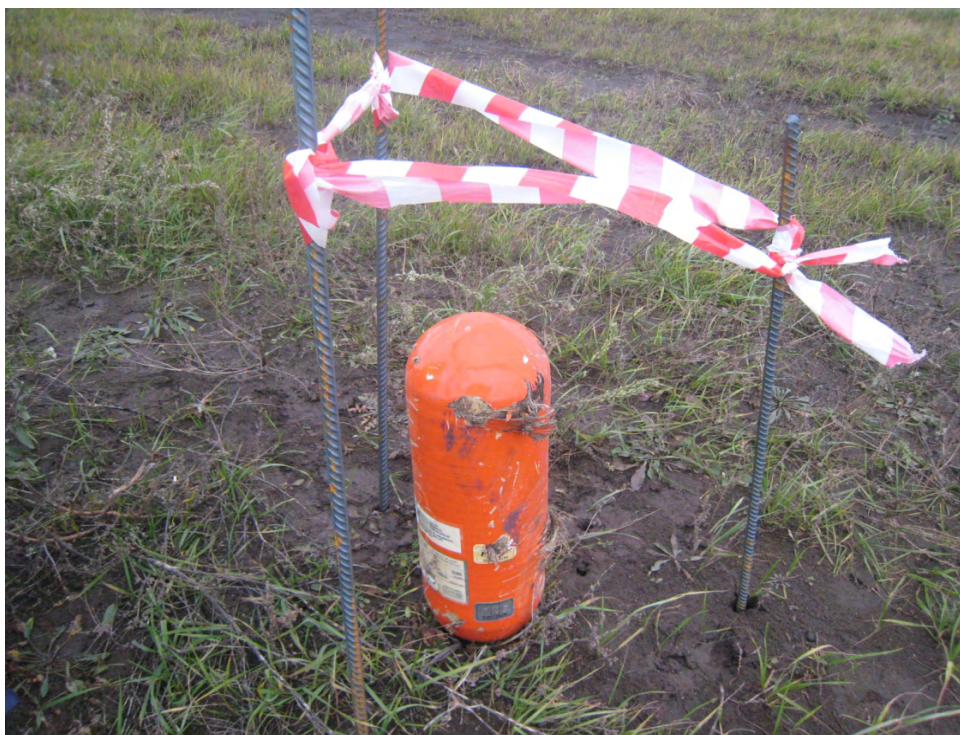
**Рисунок 22. Баллон системы пожаротушения**

В 120 метрах от первоначального места столкновения и в 25 метрах от правой кромки рабочей ВПП 29 (точка № 11, Рисунок 18) находится красный баллон системы пожаротушения (Рисунок 22). Данный фрагмент являлся наиболее близко расположенным к ВПП.

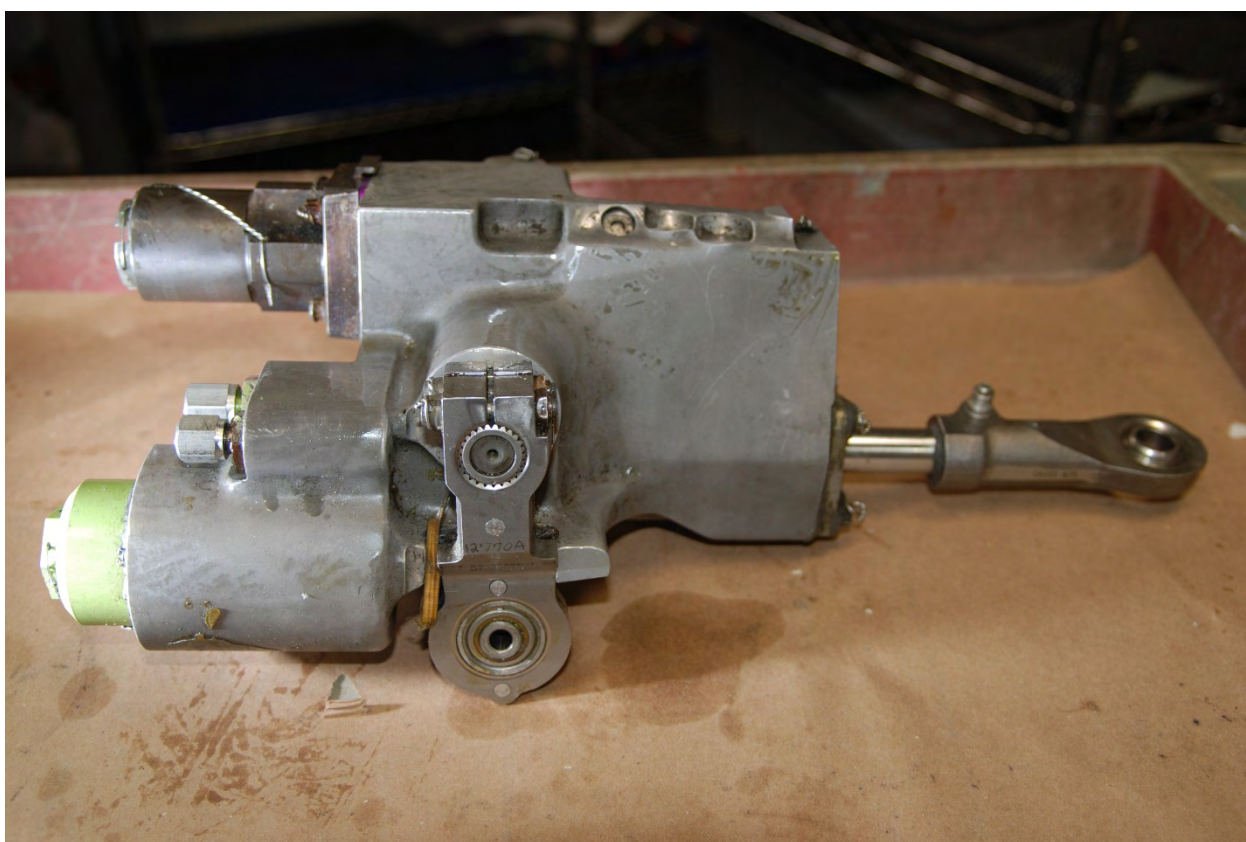
Рисунок 35. Внешний вид левого рулевого привода

Учитывая обстоятельства авиационного происшествия и результаты расшифровки средств объективного контроля (интенсивное пикирование самолета на последнем участке полета и отсутствие управляющих действий экипажа «на кабрирование»), а также имевшие место в эксплуатации ранее случаи нештатной работы системы управления рулем высоты (раздел 1.18.7), Комиссия приняла решение о необходимости проведения специальных исследований рулевых приводов системы управления рулем высоты. Внешний вид рулевых приводов на момент поступления на исследования приведен на Рисунках 35 и 36.

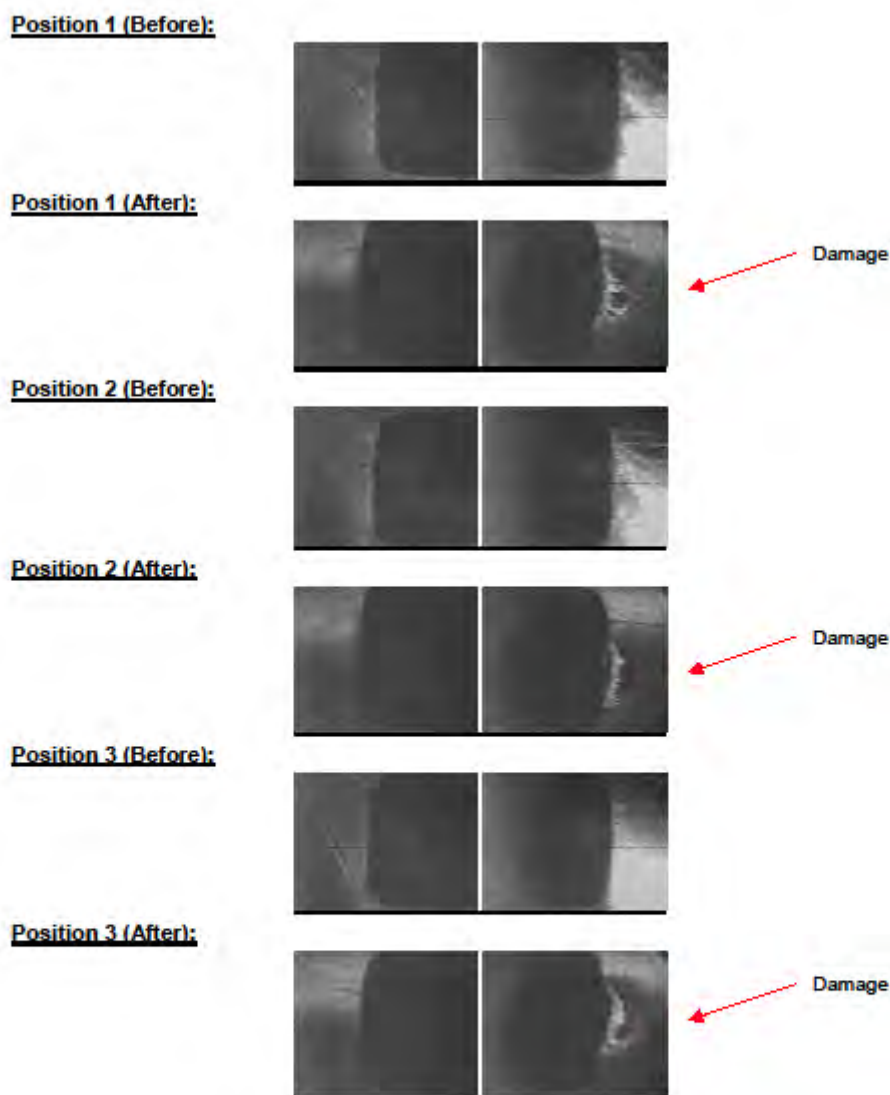
На элементах распределительных устройств рулевых приводов самолета, потерпевшего АП, нет характерных следов, аналогичных тем, которые показаны на Рисунке 65 и были получены фирмой Parker Aerospace при испытаниях тестовых образцов, и которые могут указывать на попадание посторонних частиц в расходные окна с их последующим срезом.

Рисунок 65. Повреждения кромок расходных отверстий при попадании посторонних частиц, полученные в ходе испытаний тестовых образцов

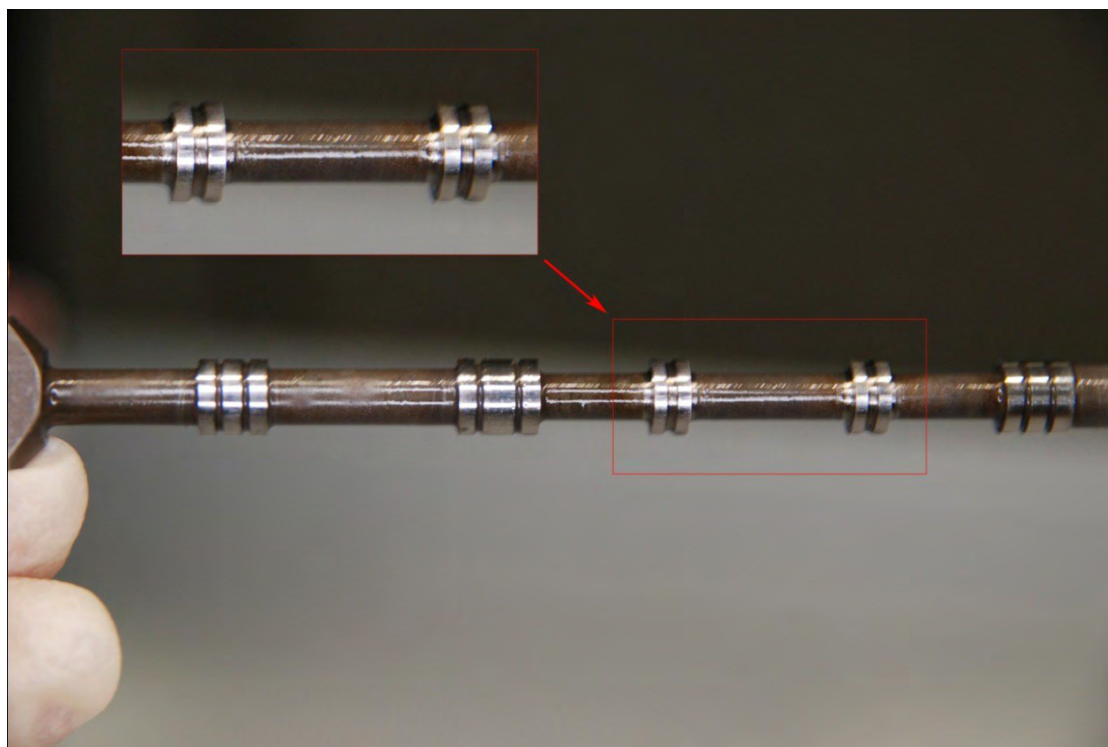
Рисунок 67. Основной золотник распределительного устройства левого рулевого привода

Аналогичные отличия имеются и на золотниках перепускных клапанов. Отсутствие разгрузочных канавок может привести к увеличению сил трения и повышенному износу. По разъяснению разработчика самолета такое различие в конструкции допускается. Обусловлено оно тем, что конструкция золотников с разгрузочными канавками, которая со временем стала производственным (индустриальным) стандартом, появилась позже,

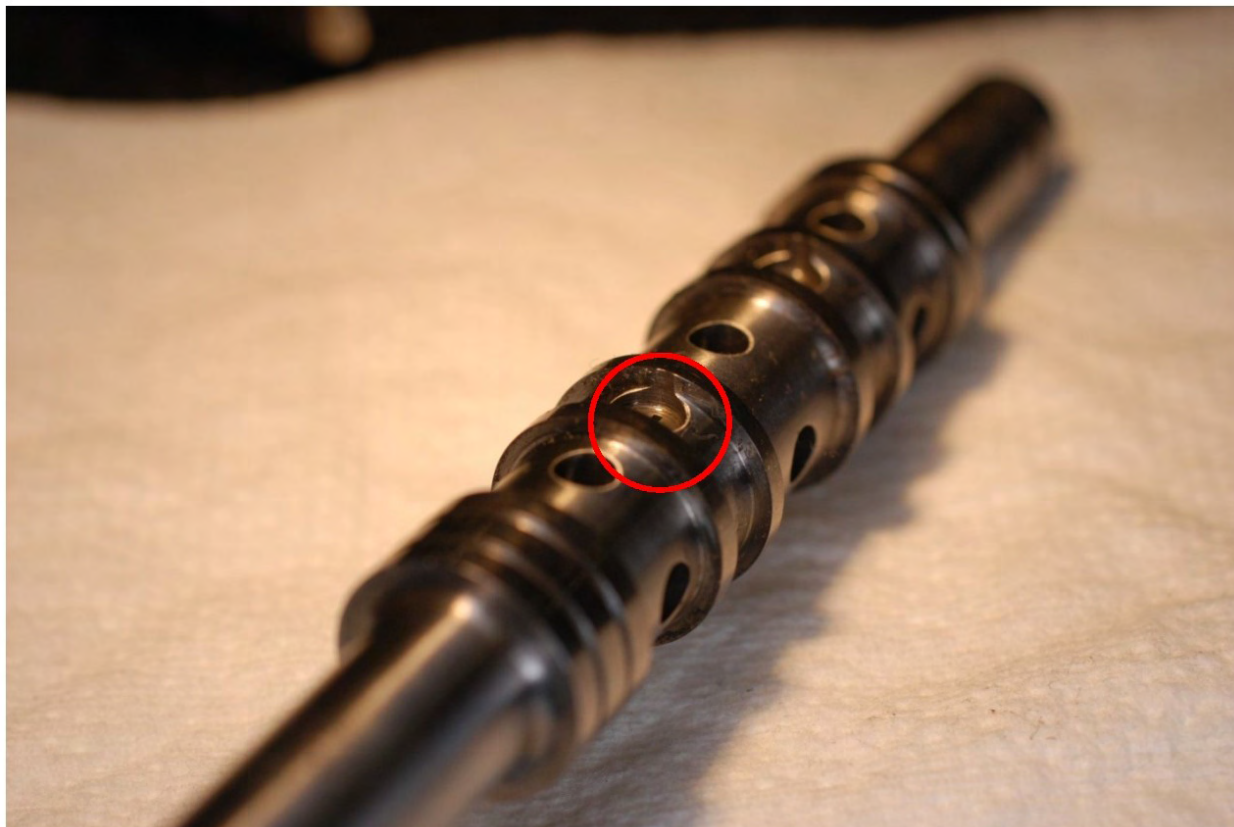
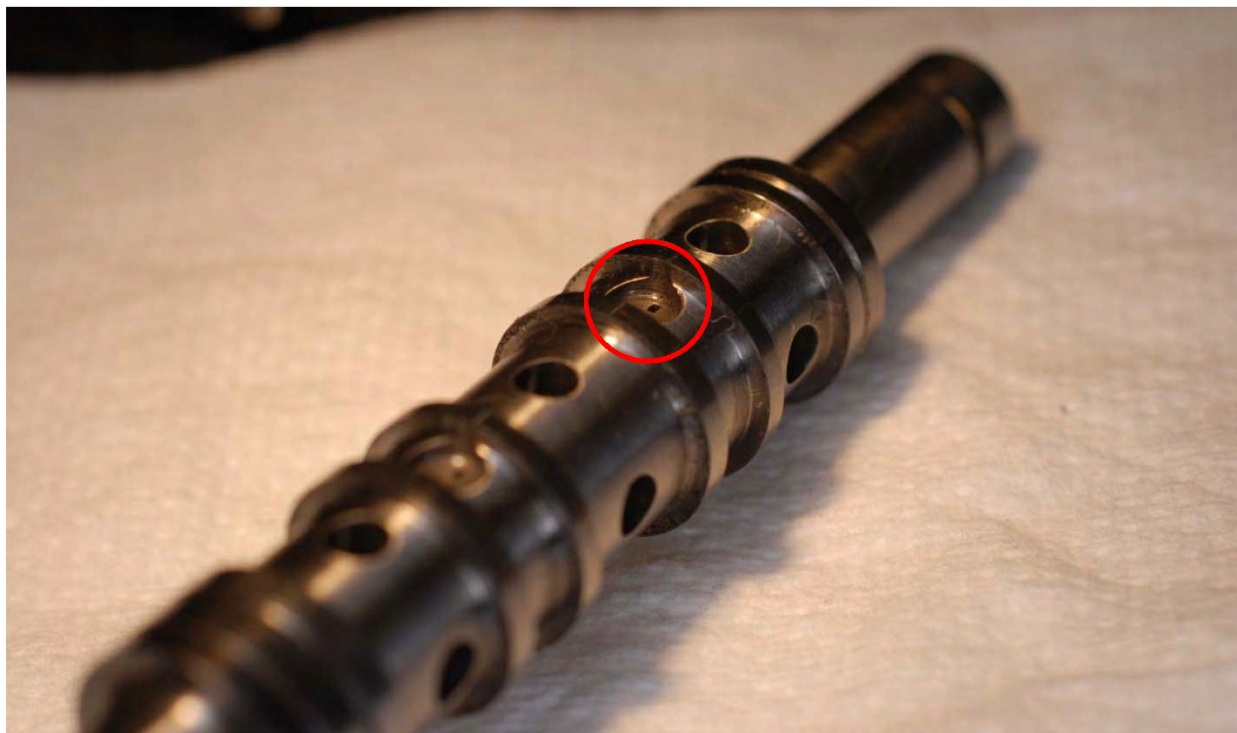
Второй особенностью является наличие «зарезов» торцов отсечных буртов вторичного золотника распределительного устройства правого рулевого привода (Рисунки 68 и 69).

**Рисунок 68. «Зарез» бурта вторичного золотника распределительного устройства правого рулевого привода**

**Рисунок 69.** «Зарез» бурта вторичного золотника распределительного устройства правого рулевого привода

Очевидно, что указанные «зарезы» возникли при изготовлении отверстий во вторичном золотнике. Результаты измерений показали, что данные дефекты буртов вторичного золотника распределительного устройства правого рулевого привода находятся в пределах допуска на соответствующие размеры. Также было отмечено, что бурты, где обнаружены «зарезы», не отвечают за распределение рабочей жидкости, то есть не являются критическими с точки зрения формирования расходной характеристики.
