МЕЖГОСУДАРСТВЕННЫЙ АВИАЦИОННЫЙ КОМИТЕТ
КОМИССИЯ ПО РАССЛЕДОВАНИЮ АВИАЦИОННЫХ ПРОИСШЕСТВИЙ
ОКОНЧАТЕЛЬНЫЙ ОТЧЕТ
ПО РЕЗУЛЬТАТАМ РАССЛЕДОВАНИЯ АВИАЦИОННОГО
ПРОИСШЕСТВИЯ

| Вид авиационного происшествия | Катастрофа |
| Тип воздушного судна | Самолет, Boeing 737-500 (53A) |
| Государственный и регистрационный опознавательные знаки | VQ-BBN (Бермуды) |

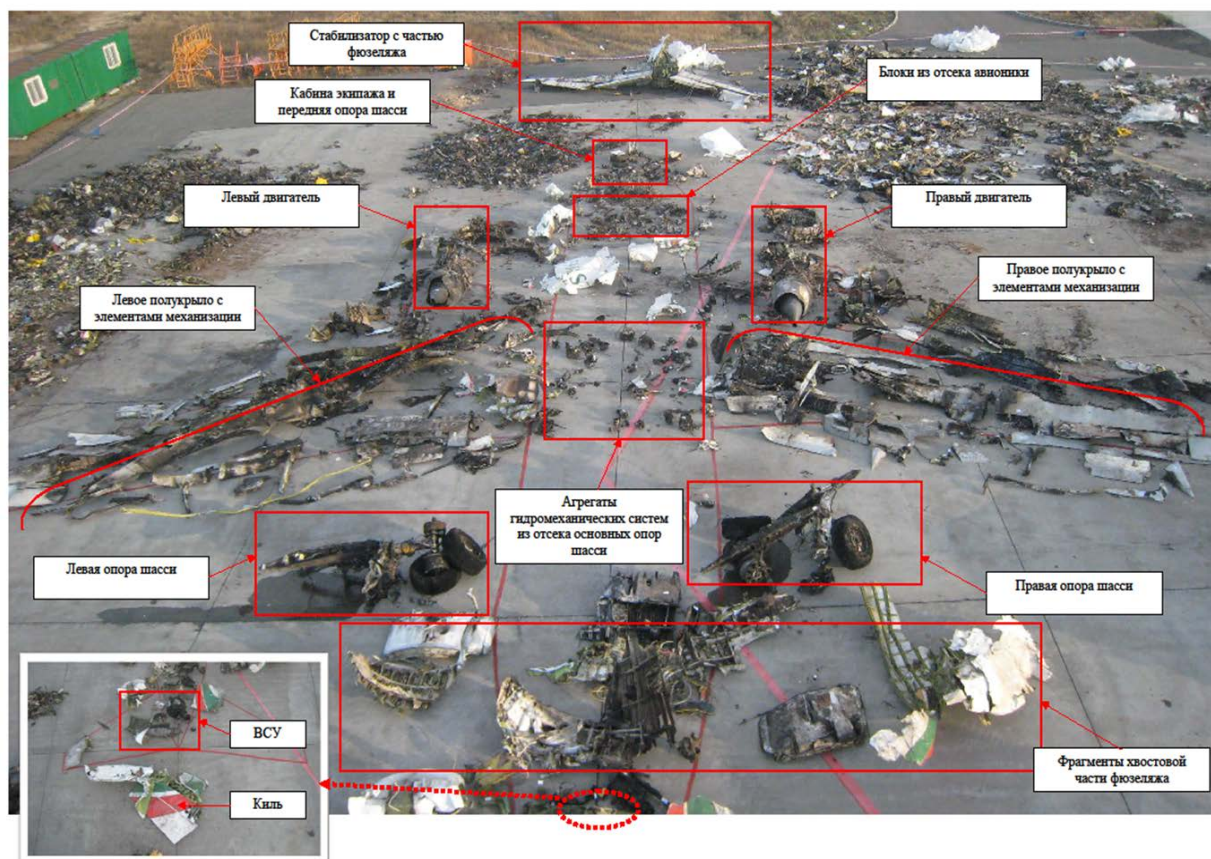
Рисунок 1. Выкладка фрагментов воздушного судна

Планер самолета разрушен на множество фрагментарных частей. Наиболее крупные части воздушного судна, обнаруженные на месте авиационного происшествия:

При столкновении с землей произошло полное разрушение воздушного судна с последующим пожаром. Очаг пожара располагался в районе, где находились фрагменты кабины экипажа, центроплана (с нишами шасси), а также левой и правой консолей крыла.

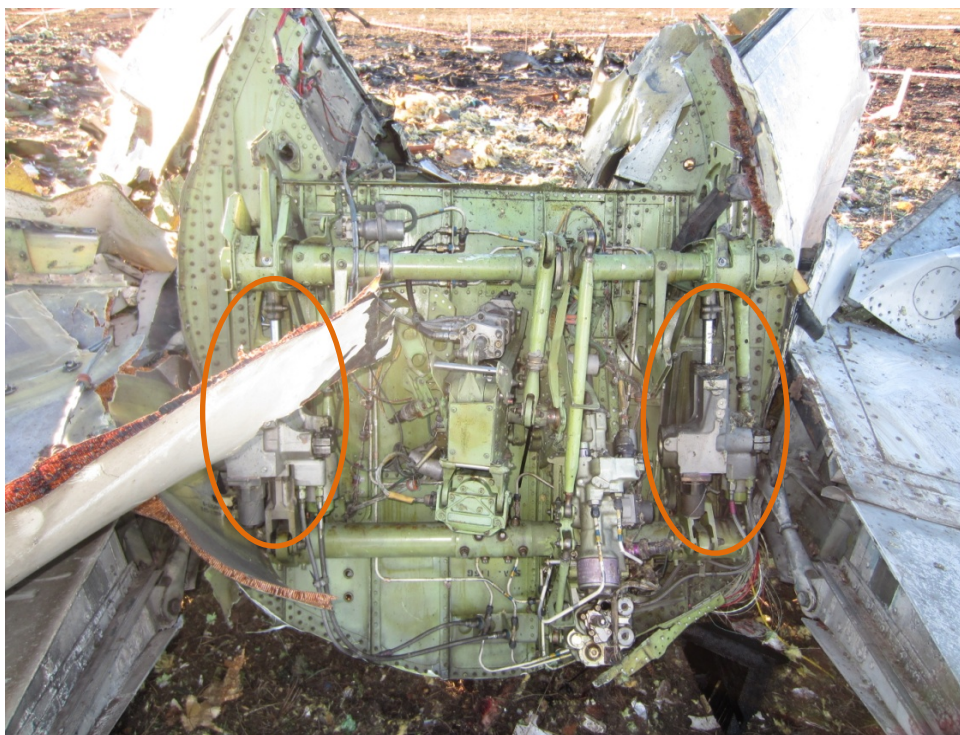
Рисунок 2. Внешний вид района шпангоута 1156 на месте АП (оранжевым цветом выделены рулевые привода руля высоты)

Кинематика управления рулем высоты, расположенная на шпангоуте 1156, имеет видимые деформации, полученные в результате разрушения конструкции фюзеляжа при столкновении самолета с землей. Рассоединений элементов системы управления и гидравлических магистралей, расположенных на шпангоуте 1156, нет.

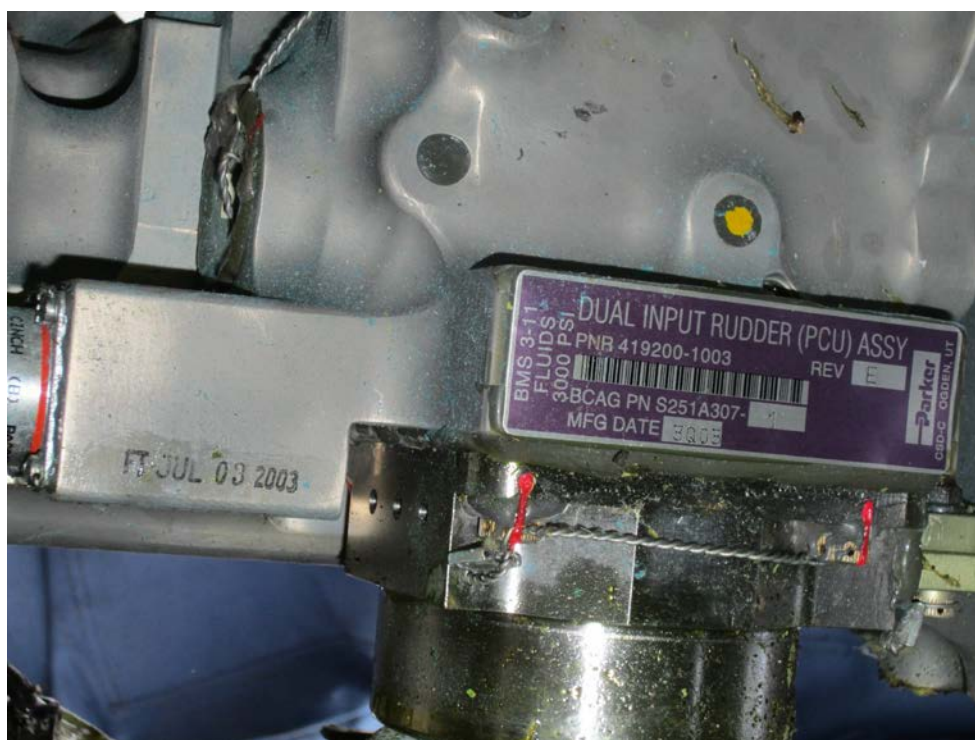
Произведен осмотр основного рулевого привода руля направления (Рисунок 3). Рулевой привод сорван со своего штатного места в результате разрушения кия. Установлено, что в рамках программы по совершенствованию системы управления рулем направления, в соответствии с Директивой летной годности № AD 2002-20-07R1 FAA США, на самолет был установлен новый основной силовой агрегат системы управления рулем направления.

Рисунок 3. Основной привод руля направления

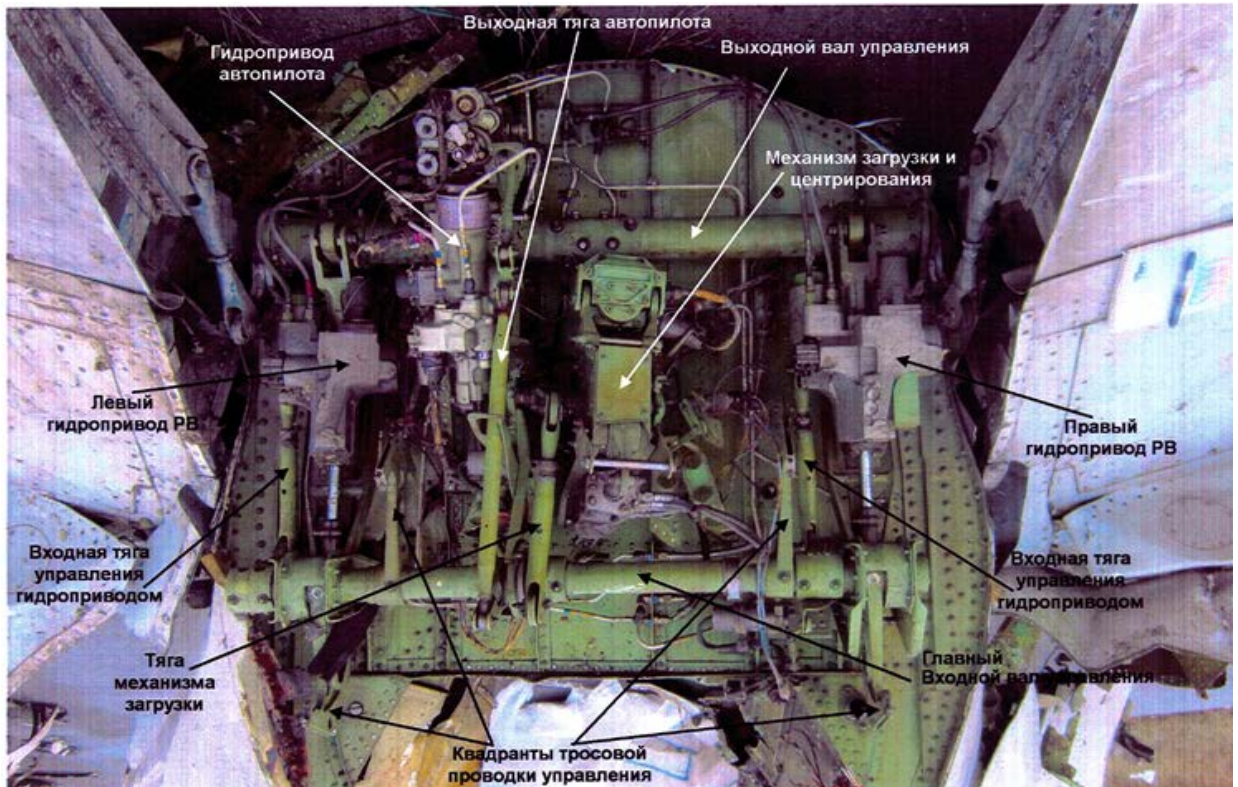
Рисунок 6б. Вид элементов системы управления рулем высоты на шпангоуте 1156 после АП

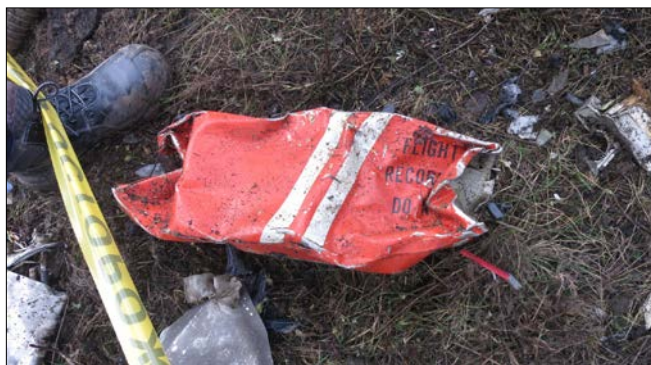
На самолете был установлен защищенный бортовой регистратор параметров полета (FDR) фирмы L3 (Fairchild), модель – F1000, p/n S800-2000-00, s/n 02109. На месте АП регистратор был обнаружен со следами сильных механических повреждений (Рисунок 10).

Рисунок 10. Вид бортового регистратора записи параметров полета на месте АП

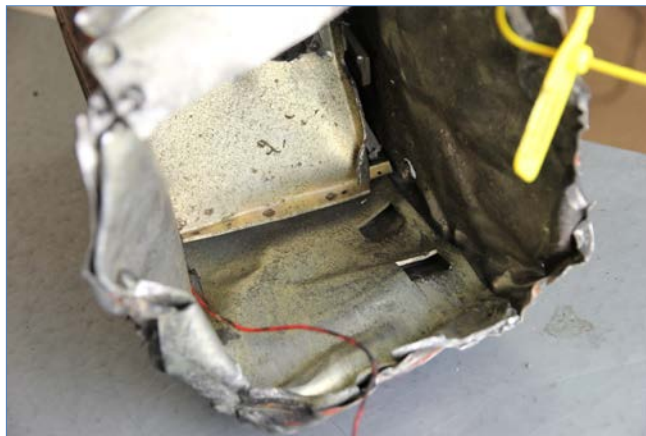
На самолете был установлен бортовой звуковой регистратор (CVR) A100S фирмы L3 (Loral/Fairchild). Контейнер регистратора был изъят с места АП с сильными внешними механическими повреждениями. В контейнере отсутствовал ЗМП (Рисунок 13).

Рисунок 13. Контейнер регистратора речи без модуля памяти

При внешнем осмотре было установлено, что металлический корпус блока звукового регистратора значительно деформирован, лицевая панель повреждена и имеет следы теплового воздействия. Металлический шильдик с маркировкой звукового регистратора отсутствует. Отсутствие шильдика с маркировкой звукового регистратора не позволило установить его серийный номер. Печатная плата, установленная на ЗМП, уничтожена вследствие теплового воздействия, корпус ЗМП механических повреждений не имеет.

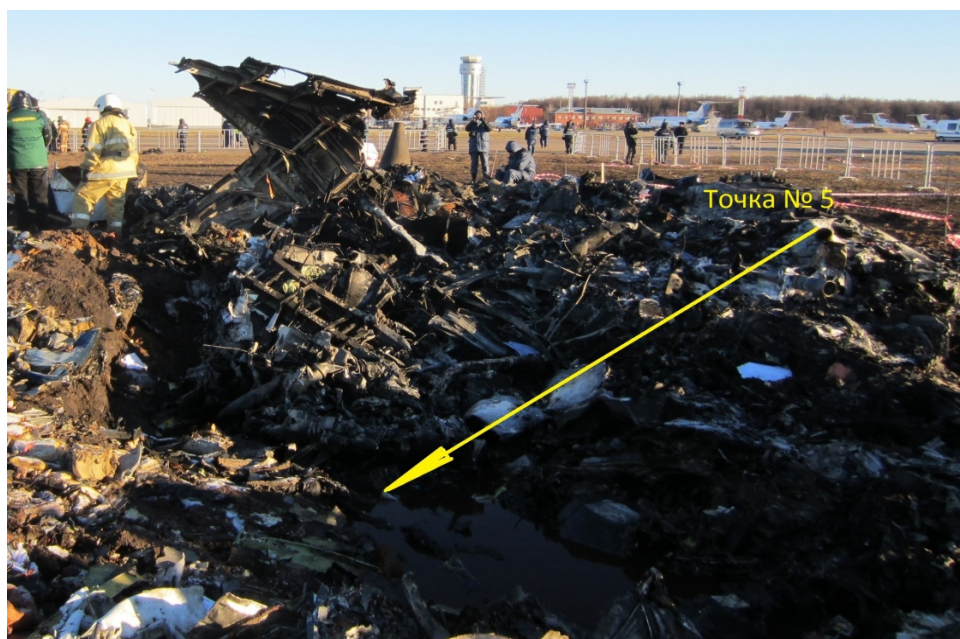
Наличие характерных мелких фрагментов в зоне разброса свидетельствует о том, что столкновение с землей произошло с большой скоростью (с большой энергией), что, наиболее вероятно, привело к разрыву топливных баков в момент удара, воспламенению высвободившегося из них топлива при попадании на горячие детали двигателей и наземному пожару.

Рисунок 19. Воронка в месте столкновения самолета с землей

В ходе осмотра выявлено, что правый двигатель находится ближе к воронке, на основании этого можно предположить, что столкновение с землей произошло с опережением на левое крыло. Это также подтверждается тем, что правое крыло имеет меньшую степень повреждений, чем левое.

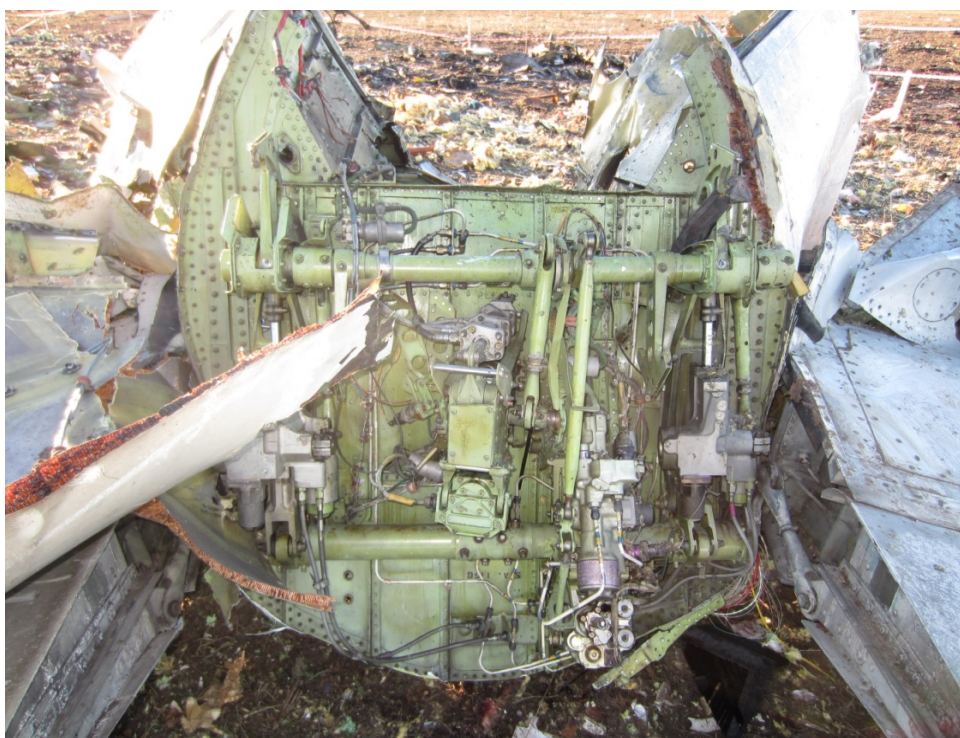
После столкновения с землей произошло разрушение фюзеляжа с отделением хвостовой части (Рисунок 20), которая обнаружена в 20 м впереди от места столкновения по направлению движения ВС (точка № 8, Рисунок 18).

Рисунок 20. Фрагмент хвостовой части фюзеляжа

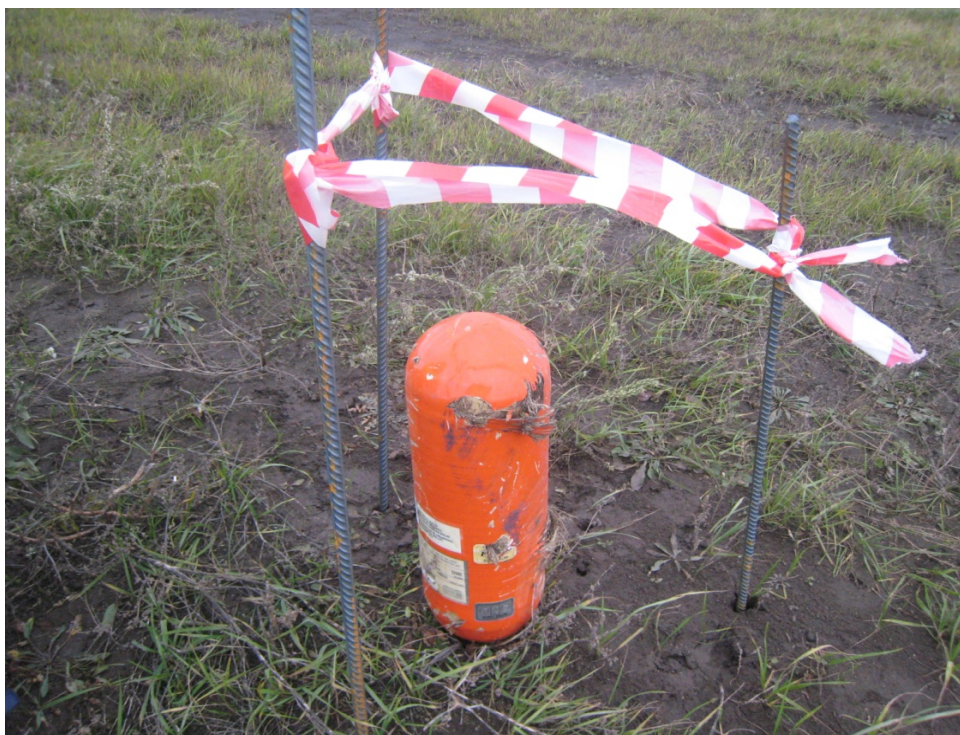
В 120 метрах от первоначального места столкновения и в 25 метрах от правой кромки рабочей ВПП 29 (точка № 11, Рисунок 18) находится красный баллон системы пожаротушения (Рисунок 22). Данный фрагмент являлся наиболее близко расположенным к ВПП.

Рисунок 22. Баллон системы пожаротушения

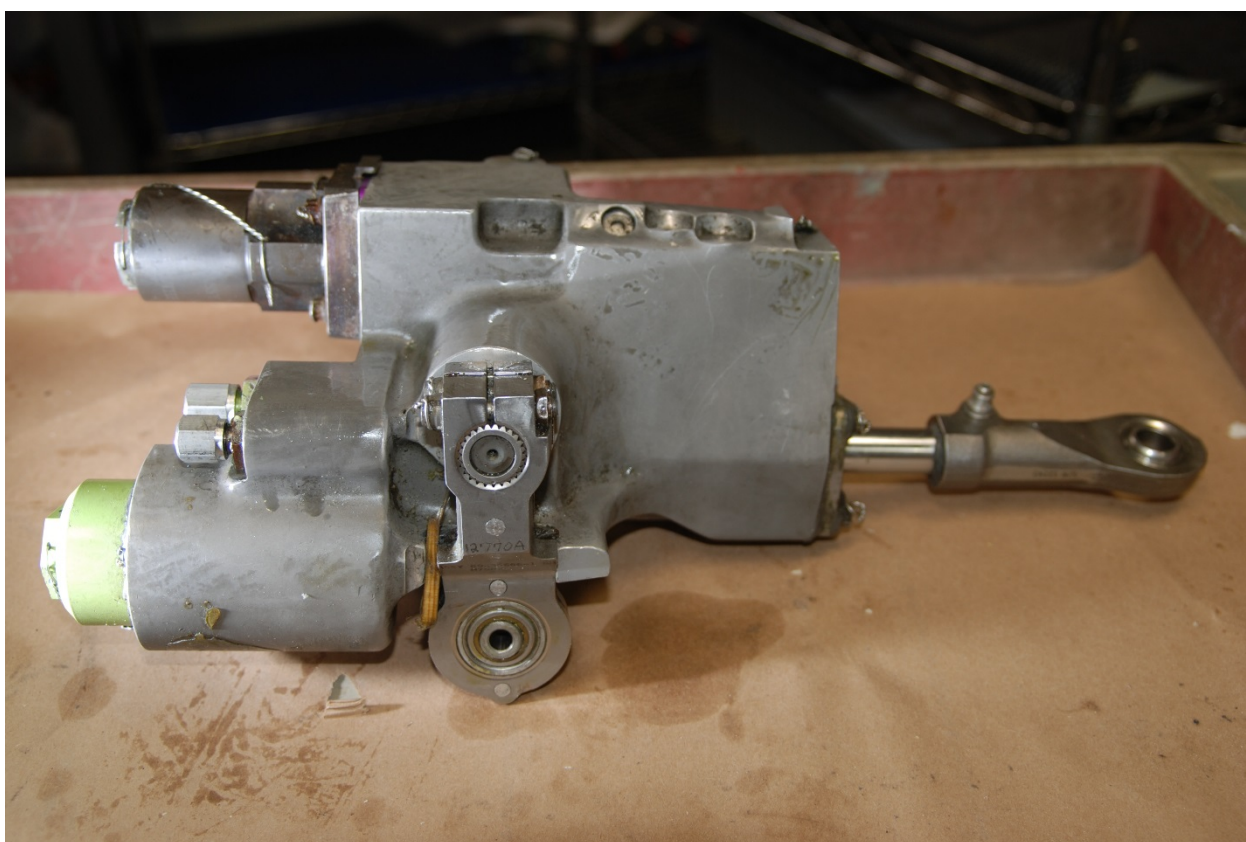
Рисунок 35. Внешний вид левого рулевого привода

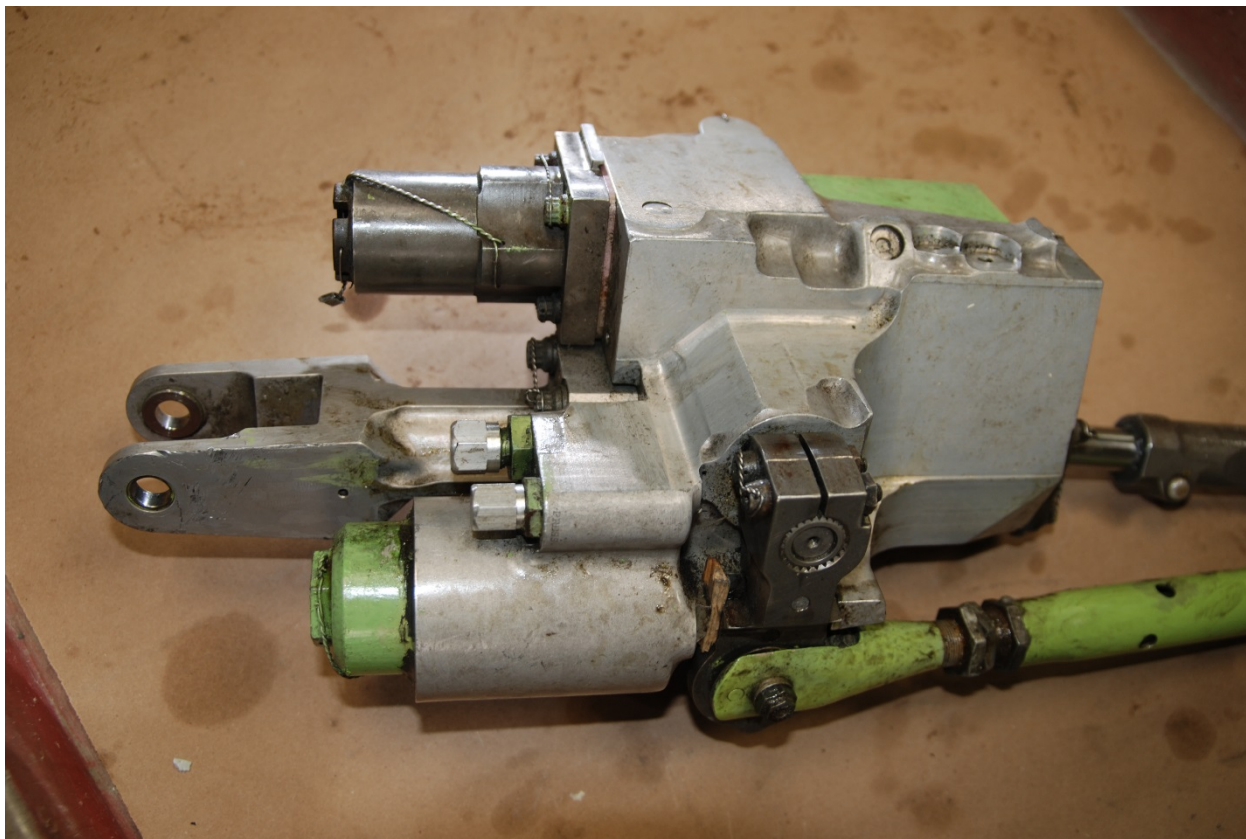
Рисунок 36. Внешний вид правого рулевого привода

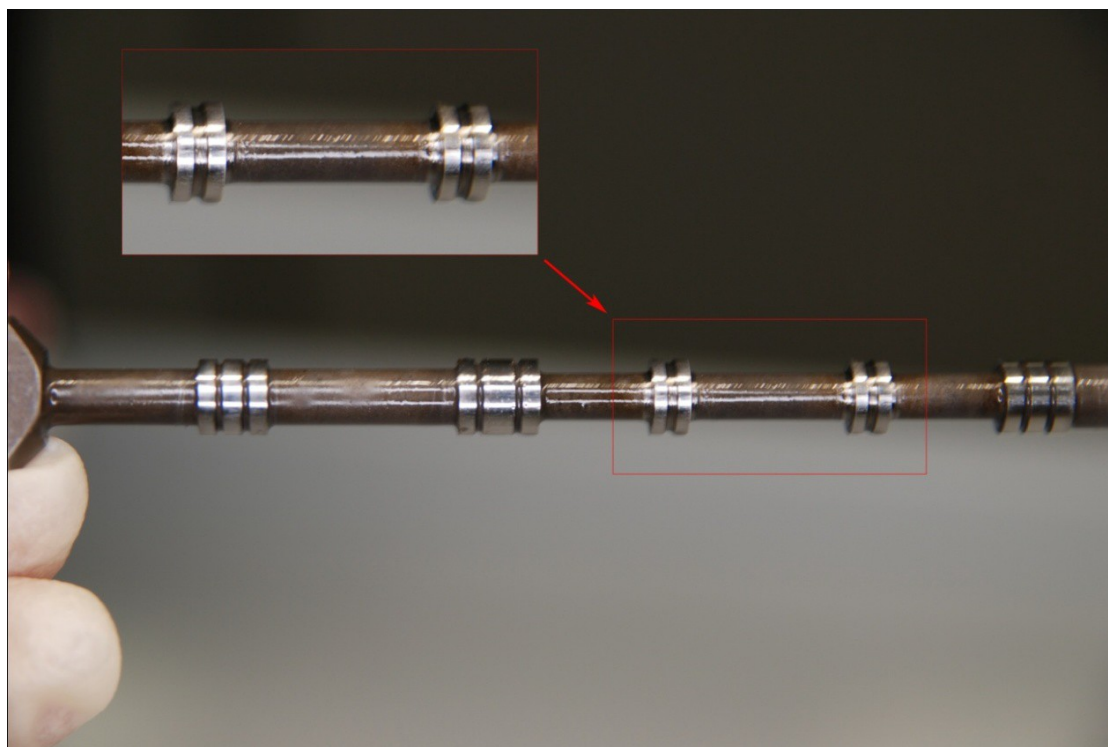
Рисунок 67. Основной золотник распределительного устройства левого рулевого привода

Аналогичные отличия имеются и на золотниках перепускных клапанов. Отсутствие разгрузочных канавок может привести к увеличению сил трения и повышенному износу. По разъяснению разработчика самолета такое различие в конструкции допускается. Обусловлено оно тем, что конструкция золотников с разгрузочными канавками, которая со временем стала производственным (индустриальным) стандартом, появилась позже,

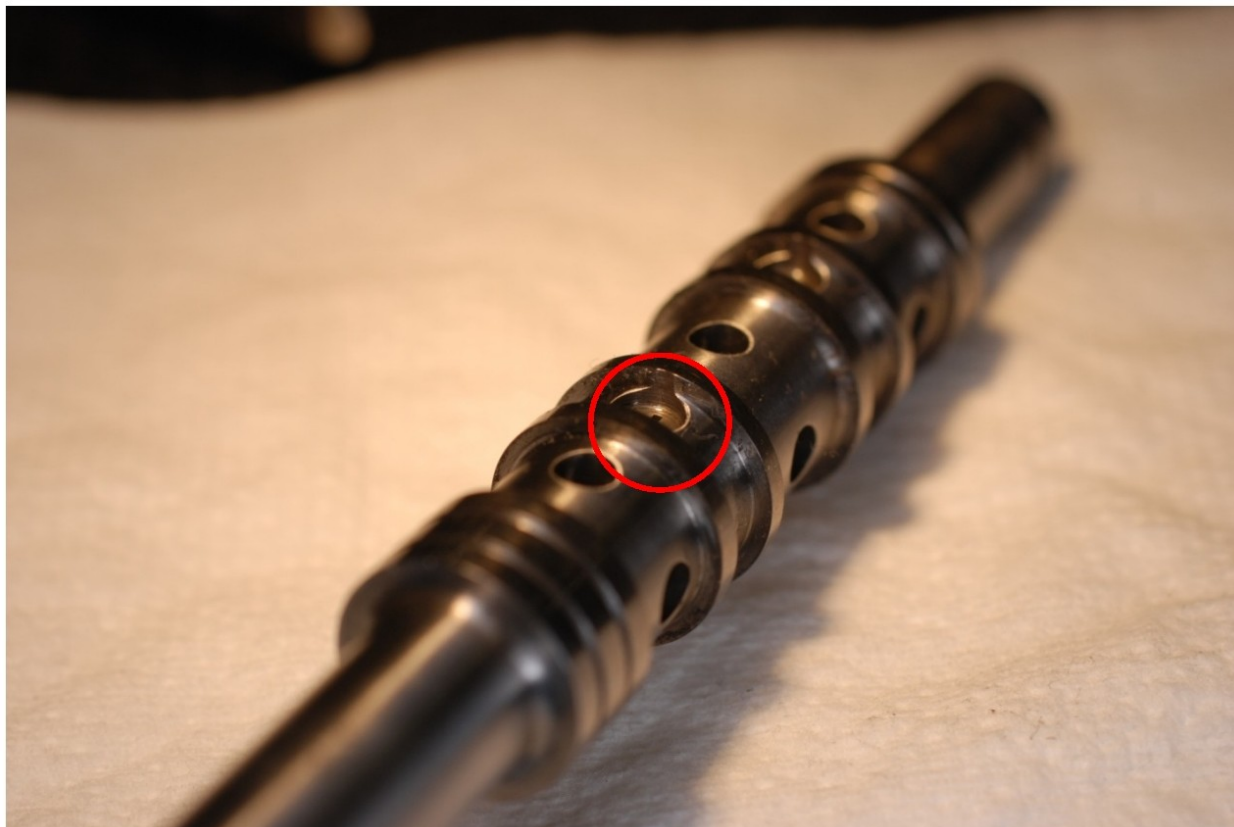
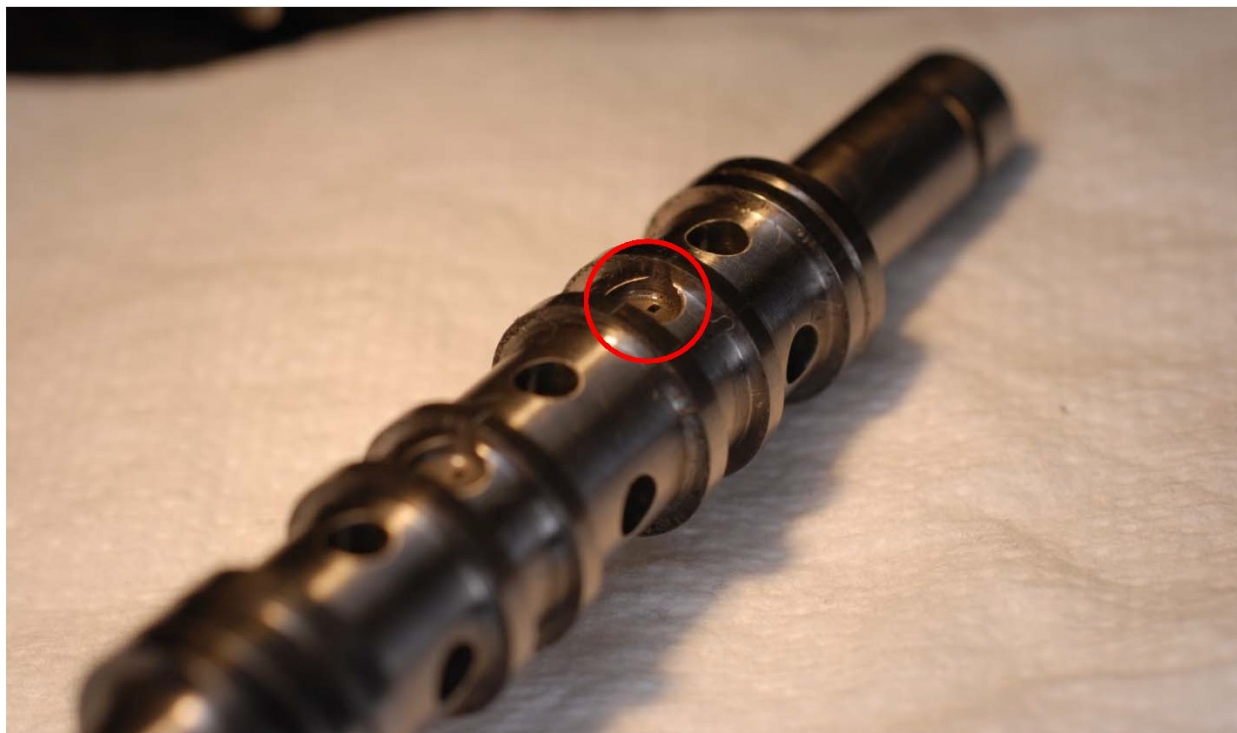
Второй особенностью является наличие «зарезов» торцов отсечных буртов вторичного золотника распределительного устройства правого рулевого привода (Рисунки 68 и 69).

Рисунок 68. «Зарез» бурта вторичного золотника распределительного устройства правого рулевого привода

Рисунок 69. «Зарез» бурта вторичного золотника распределительного устройства правого рулевого привода

Очевидно, что указанные «зарезы» возникли при изготовлении отверстий во вторичном золотнике. Результаты измерений показали, что данные дефекты буртов вторичного золотника распределительного устройства правого рулевого привода находятся в пределах допуска на соответствующие размеры. Также было отмечено, что бурты, где обнаружены «зарезы», не отвечают за распределение рабочей жидкости, то есть не являются критическими с точки зрения формирования расходной характеристики.
