RELAZIONE FINALE D'INCHIESTA

**INCIDENTE
OCCORSO ALL'AEROMOBILE
ATR 72, MARCHE TS-LBB,
ammarraggio al largo di Capo Gallo (Palermo)
6 agosto 2005**

AGENZIA NAZIONALE
PER LA SICUREZZA DEL VOLO

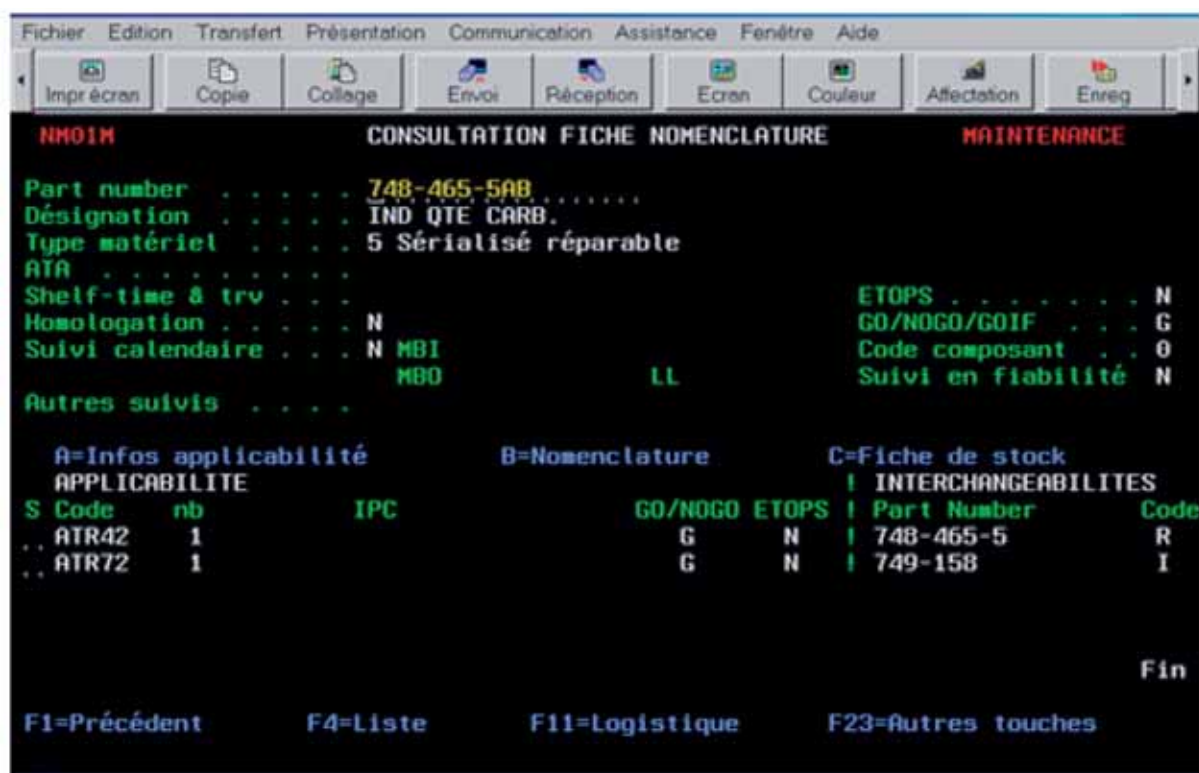
Procedendo in tal modo, ed utilizzando le modalità di interrogazione previste dal sistema [®]AMASIS, il tecnico individuava il particolare denominato "IND QTE CARB" contraddistinto dal P/N 748-465-5AB, per il quale il sistema forniva a video l'applicabilità sia al velivolo ATR 42 sia al velivolo ATR 72, nonché l'intercambiabilità con il FQI P/N 749-158.

Figura 5: informazioni fornite a video da [®]AMASIS.

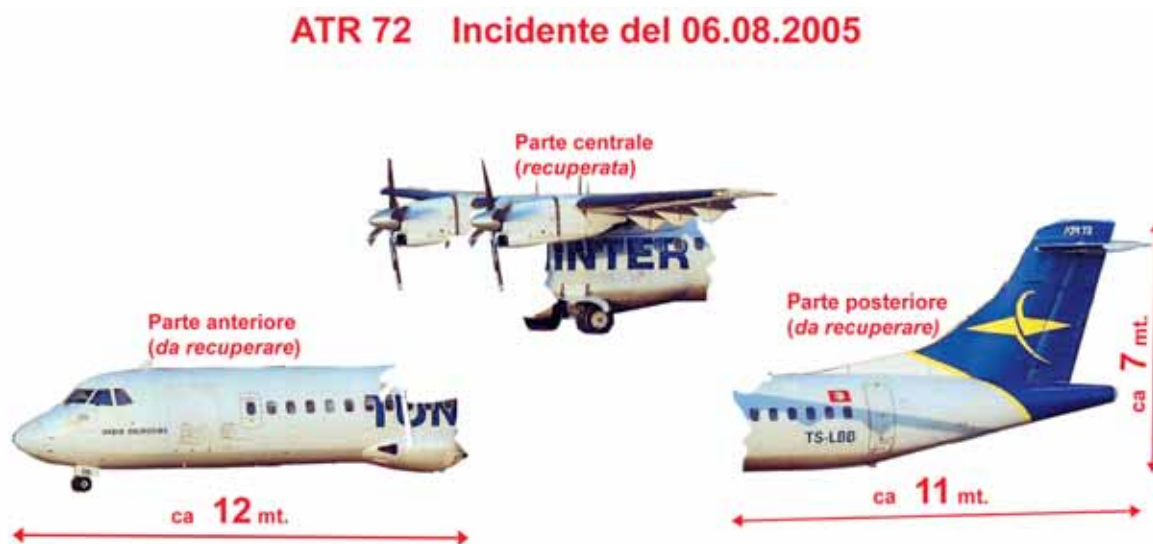
Lo schema in figura 6 evidenzia le tre parti dell'aeromobile sopra menzionate, con indicazione delle parti che sono state successivamente recuperate in quanto affondate poco dopo l'ammiraggio. Tale ricostruzione del relitto è stata effettuata subito dopo l'evento sulla base delle prime informazioni disponibili ed è risultata utile per lo svolgimento delle successive fasi di recupero del relitto stesso.

Figura 6: schema raffigurante i tre tronconi in cui si è spezzato l'aeromobile a seguito dell'impatto con la superficie del mare (ricostruzione ANSV). La dicitura "da recuperare" è riferita alla data del 6 agosto 2005. Tali parti sono state successivamente recuperate.

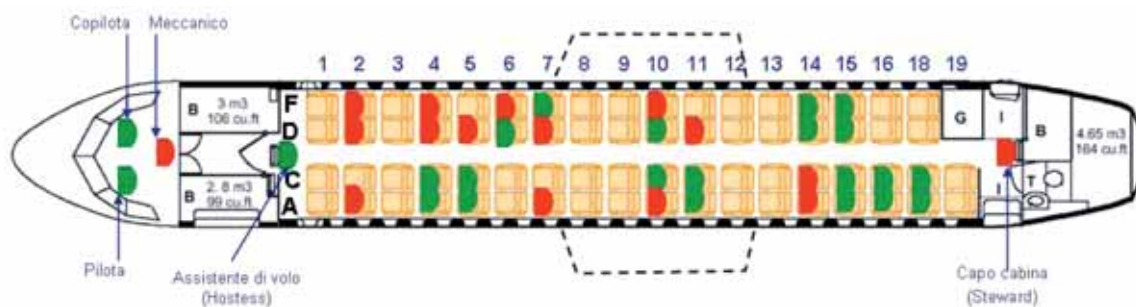
Figura 7: ATR 72, TS-LBB, disposizione passeggeri a bordo al momento dell'ammarraggio.

Con riferimento allo schema riportato in figura 7, i quadrati di colore rosso indicano che l'occupante ha riportato lesioni mortali, mentre quelli di colore verde la posizione a bordo dei superstiti. Nel successivo paragrafo 1.15.3. sarà analizzato il tipo delle lesioni riportate dai passeggeri, correlando la posizione a bordo di questi ultimi con le deformazioni subite dall'aeromobile a seguito dell'ammarraggio.

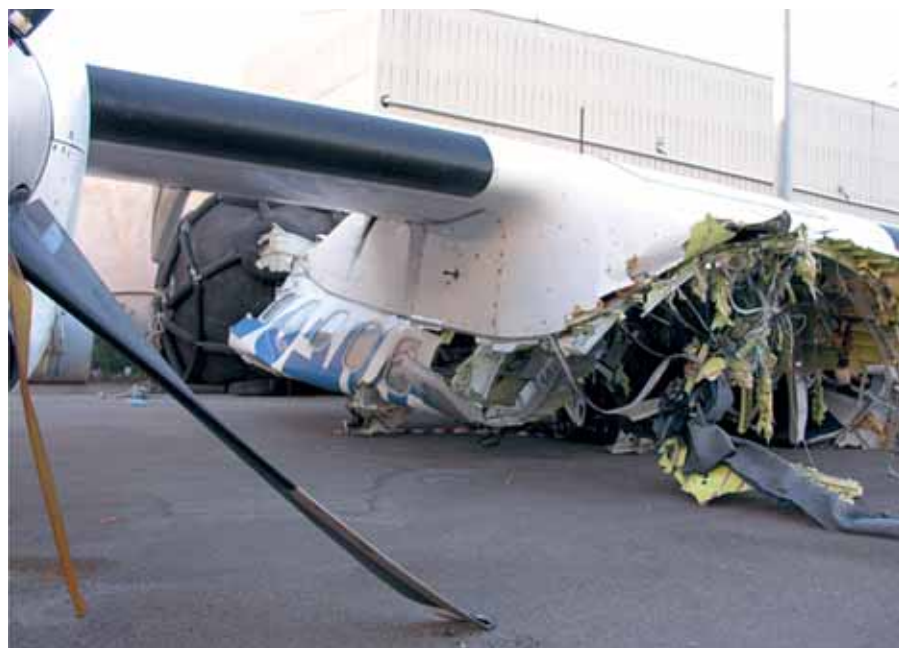
- Presenza di acqua nel serbatoio alare, probabilmente penetrata dalla presa d'aria NACA (ventre semiala) durante la permanenza in acqua dopo l'ammarraggio.

Foto 20: parte fusoliera centrale con semiali.

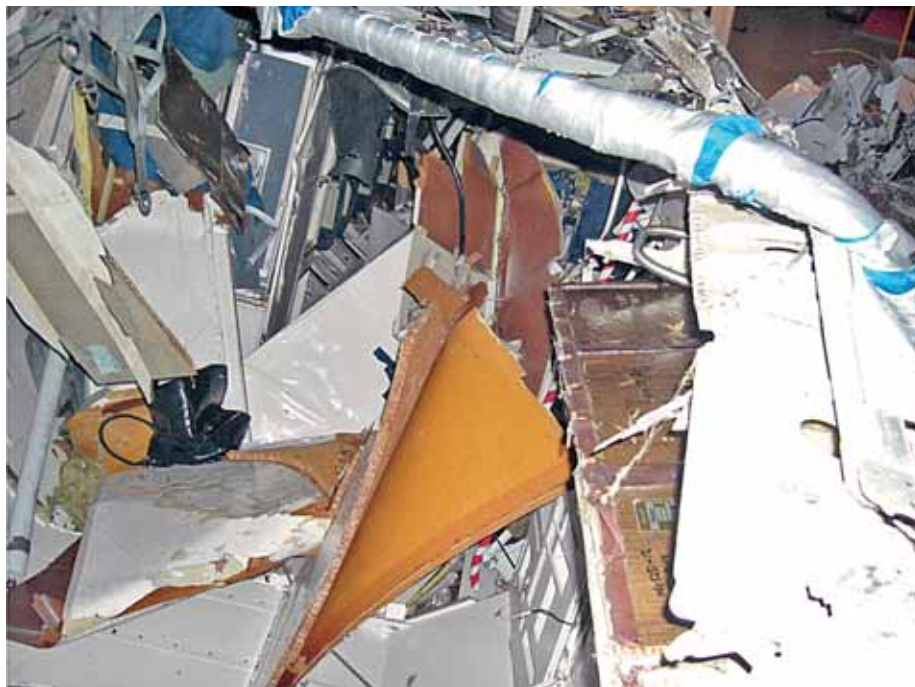
Foto 35: parte interna cabina passeggeri.

Le evidenze riscontrate, unitamente alle testimonianze di alcuni passeggeri che occupavano le ultime file, che ricordano di aver udito un forte colpo e di essersi trovati subito invasi dall'acqua, fanno propendere per una condizione per la quale la parte posteriore dell'aeromobile abbia impattato per prima con la superficie del mare, separandosi dal resto della struttura per effetto delle forti sollecitazioni flessionali indotte.

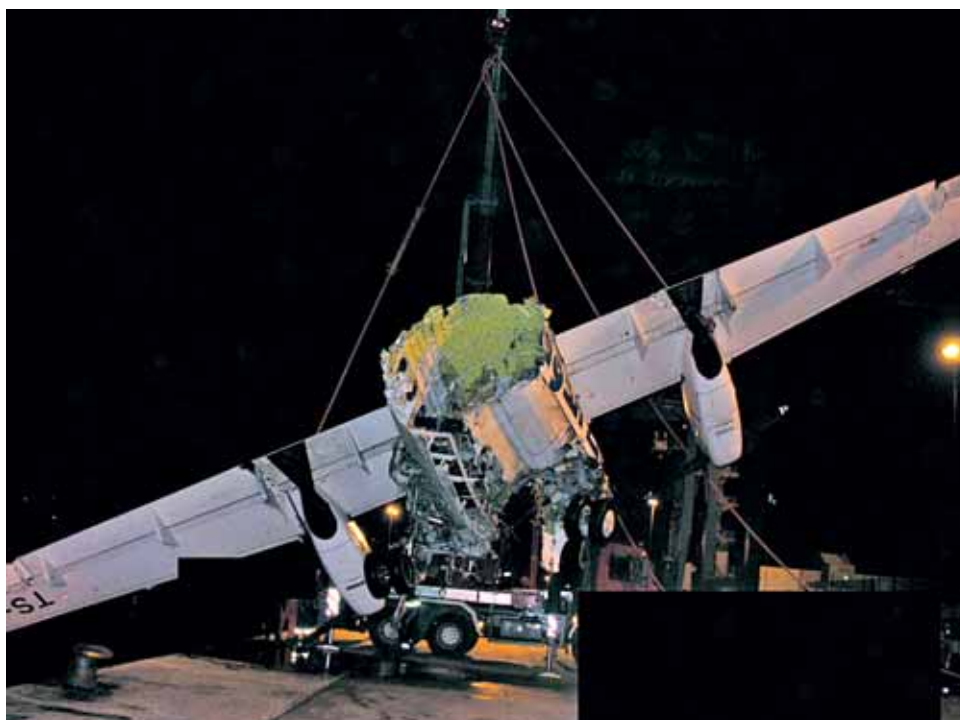
Non vi sono, anche in tale sezione, delle evidenze di rotture per fatica e/o corrosione, tutte le sezioni sono caratterizzate da rotture per sovraccarico.

Foto 36: sezione centrale relitto con semiali durante il recupero.

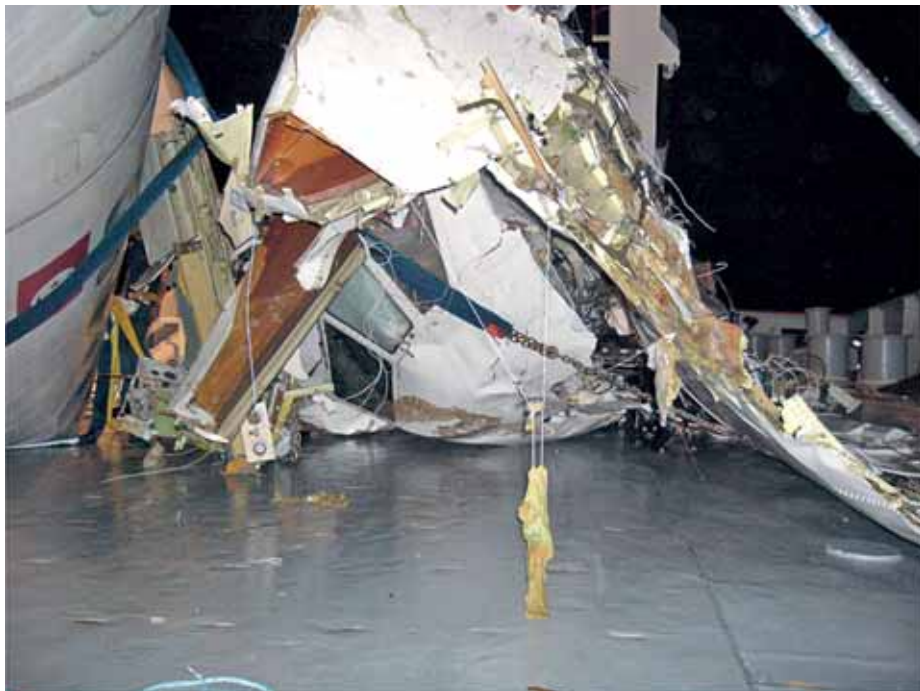
La parte relativa alla cabina di pilotaggio presentava un grave e diffuso danneggiamento che, molto probabilmente, non è stato soltanto dovuto all'impatto con l'acqua nell'ammiraggio, ma anche al successivo impatto con il fondo del mare.

Foto 37: parte della cabina di pilotaggio subito dopo il recupero.

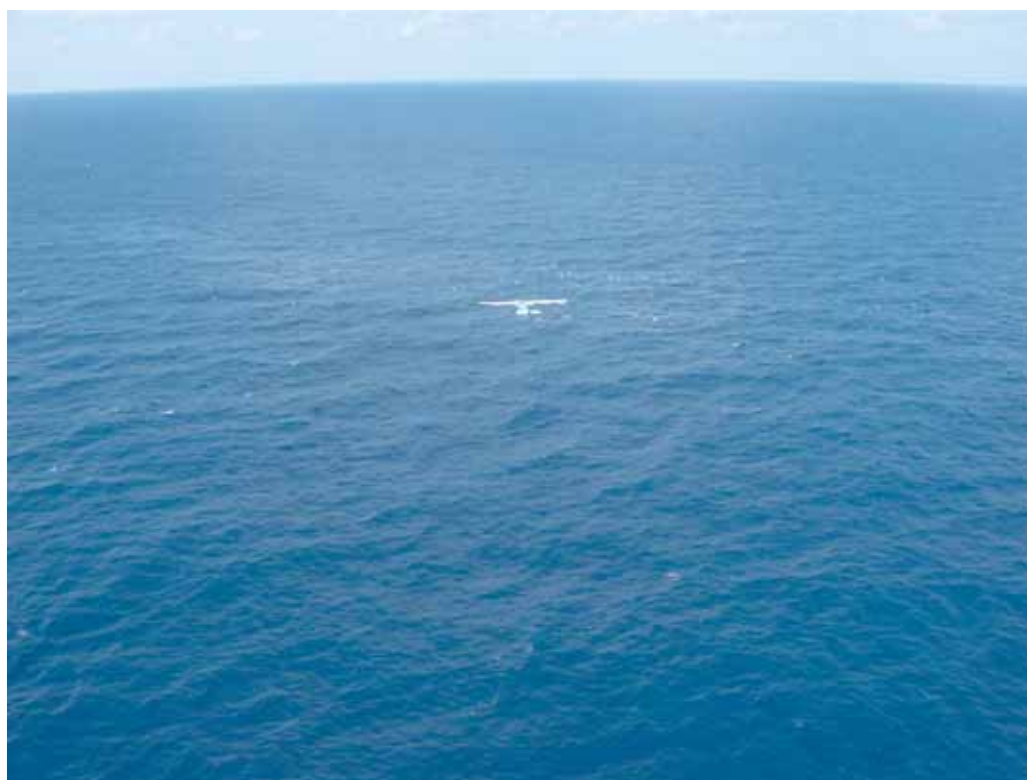
La foto 82, effettuata dopo circa 40-45 minuti dall'ammarraggio dall'elicottero del "118" che per primo è intervenuto sul posto, evidenzia come le condizioni del mare non permettessero di distinguere in modo inequivocabile, a bassa quota (500-1000 piedi circa), la direzione del moto ondoso.

Foto 82: relitto TS-LBB poco dopo l'ammarraggio.

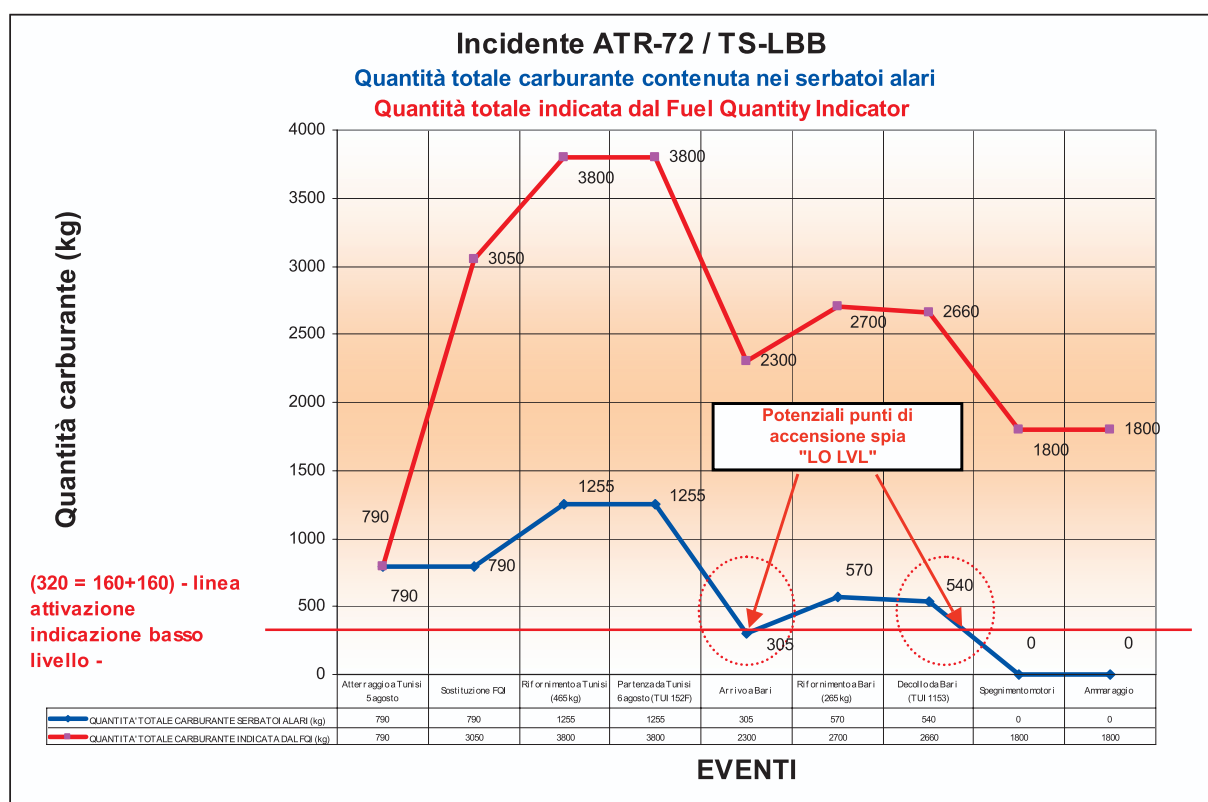
Il grafico riportato in figura 27 evidenzia per ogni tratta effettuata dal TS-LBB la quantità di carburante effettivamente presente a bordo (linea di colore blu) e quella indicata dal FQI (linea di colore rosso).

Figura 27: quantità di carburante indicato (linea rossa) e presente effettivamente a bordo (linea blu).
Nota: da considerare un'approssimazione dei valori indicati di circa il $\pm 2-3\%$.

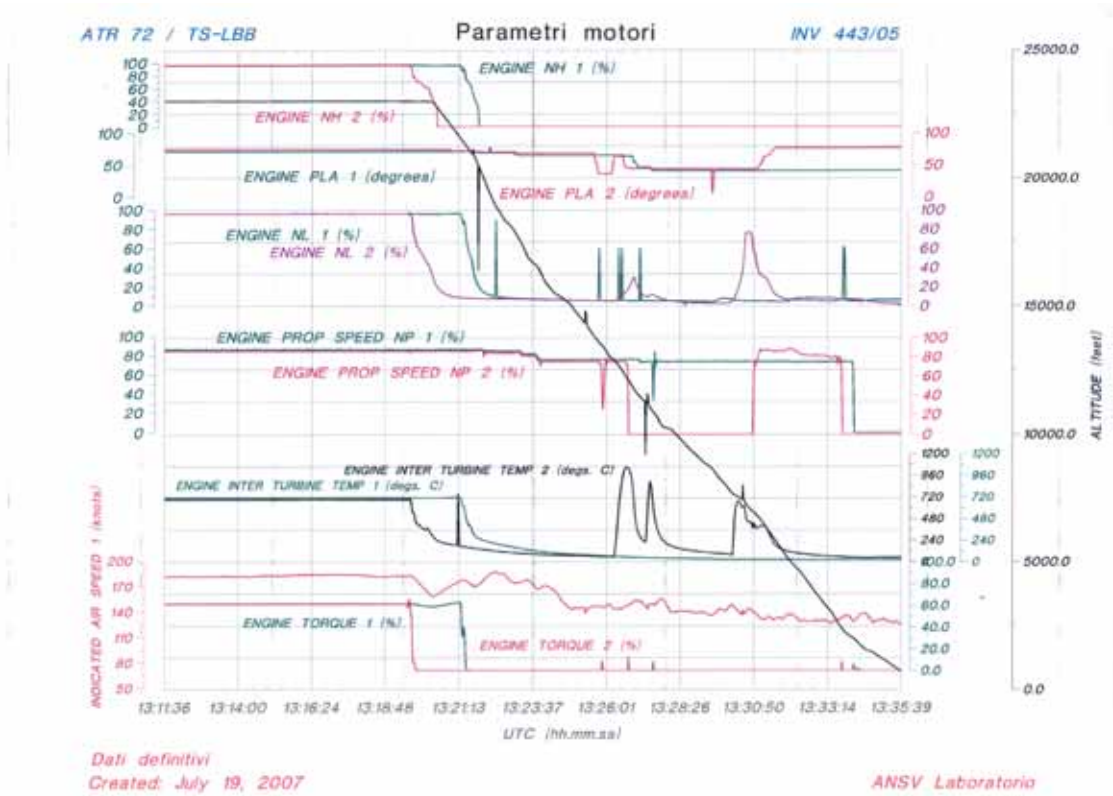
La figura 30 illustra i principali parametri di funzionamento dei motori; è possibile notare come lo spegnimento di entrambi i motori sia avvenuto in modo lineare, senza aumenti della temperatura interna o aumento/diminuzione repentino del numero di giri di entrambi i motori.

Figura 30: parametri motori di interesse.

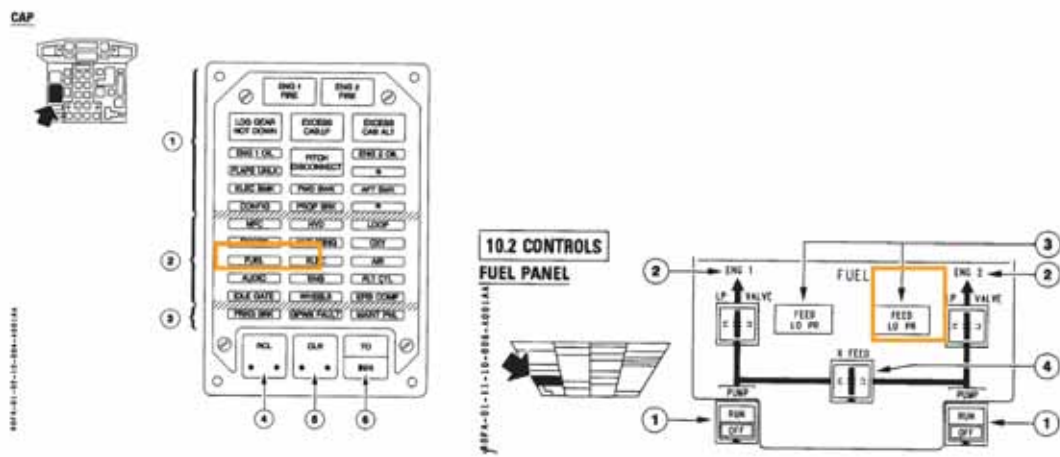
In cabina di pilotaggio le prime indicazioni di malfunzionamento sono state quelle riguardanti l'accensione delle spie di colore ambra "FEED LO PR" sul Fuel Panel, e "FUEL" sul Crew Alerting Panel (CAP) accompagnata dal relativo avviso sonoro singolo (Single Chime).

Figura 31: CAP e Fuel Panel.
