Untersuchungsbericht

AX001-1-2/02
Mai 2004

Art des Ereignisses: Unfall
Datum: 01. Juli 2002
Ort: nahe Überlingen/Bodensee
Luftfahrzeuge: Verkehrsflugzeuge
Hersteller/Muster: 1. Boeing B757-200
2. Tupolew TU154M
Personenschaden: 71 Tote
Sachschaden: beide Luftfahrzeuge zerstört
Drittsschaden: Flur- und Forstschaden
Informationsquelle: Untersuchung durch BFU

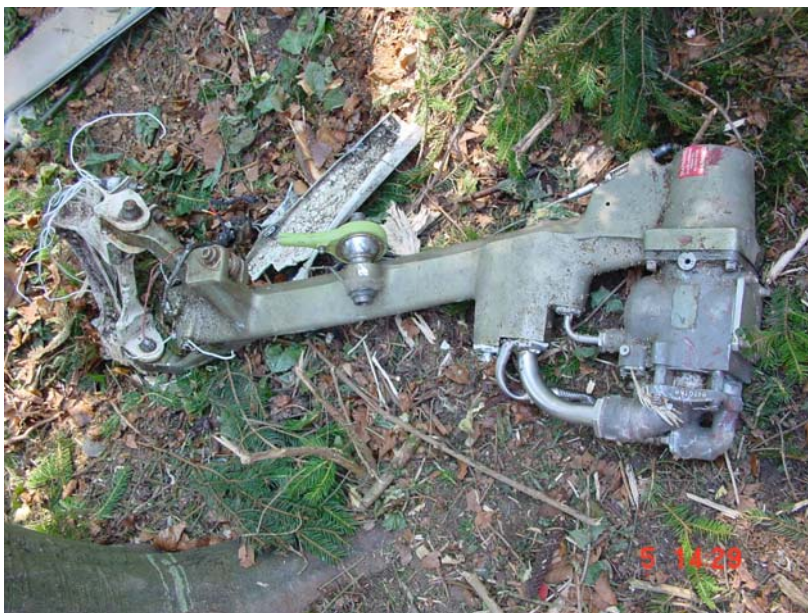
Ram Air Turbine ohne Propeller

Die Hydrauliknotpumpe (RAT= Ram Air Turbine) wurde nahezu komplett und ohne Brandbeschädigung aufgefunden.

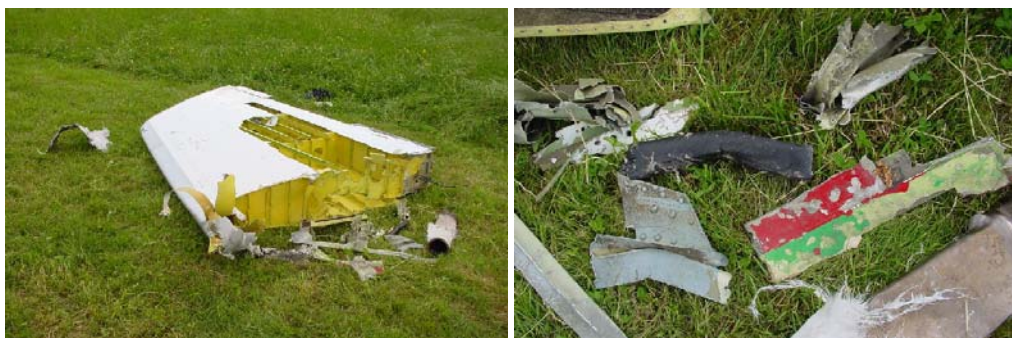
Westlich der Ortschaft Altheim wurden auf einer Fläche von ca. 4 km² Teile beider Flugzeuge gefunden. In unmittelbarer Nähe von zwei je ca. 30 cm breiten Teilen der Vorderkante des linken Tragflügels der TU154M wurde der obere Teil der Seitenflosse der Boeing 757-200 gefunden.

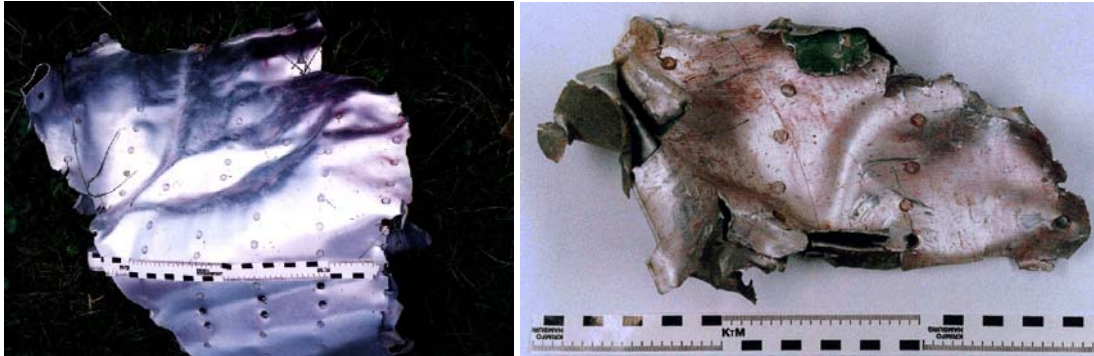
Am linken Tragflügel der TU154M wurden Kollisionsspuren zwischen der Tragflügelwurzel und dem inneren Vorflügel festgestellt. Die Bruchstücke der Tragflügelvorderkante wiesen rote Farbantragungen auf.

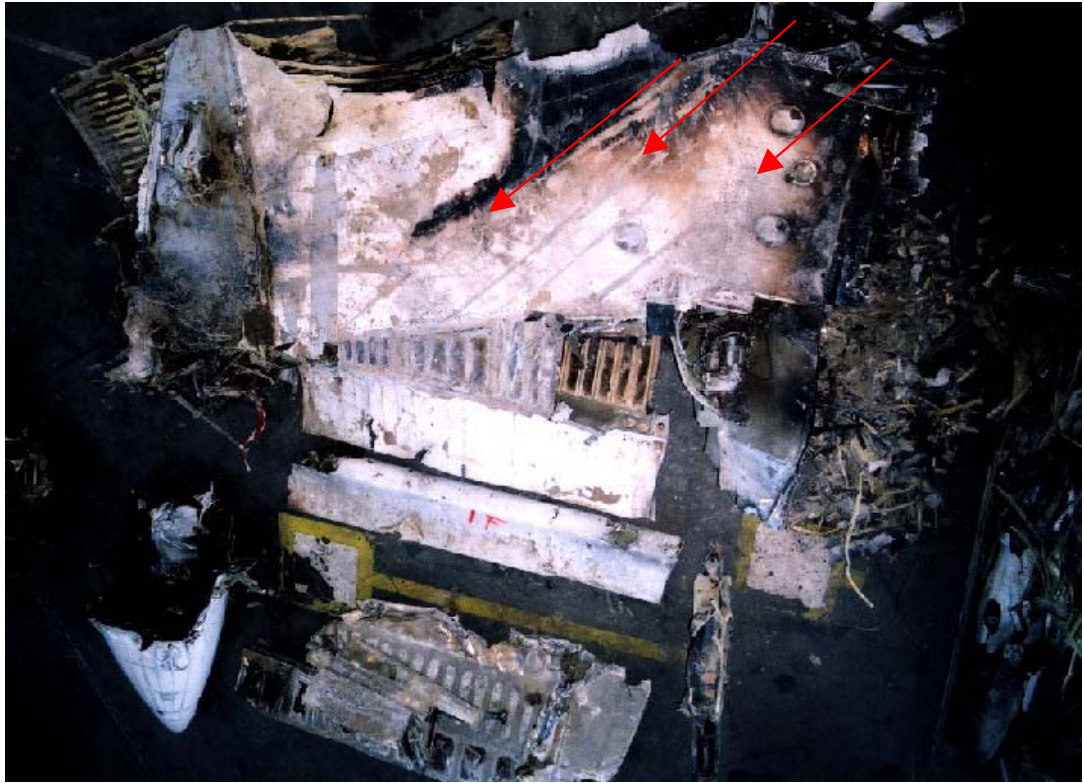
Auf der Unterseite des rechten Tragflügels fanden sich mehrere parallele Kratzspuren von maximal 3,60 m Länge und von 0,90 m Breite. Sie verliefen unter einem Winkel von 46° zur Flugzeuglängsachse in Richtung des rechten Hauptfahrwerks. Auch hier fanden sich rote Farbantragungen.

Unterseite des rechten Tragflügels mit Berührungsspuren

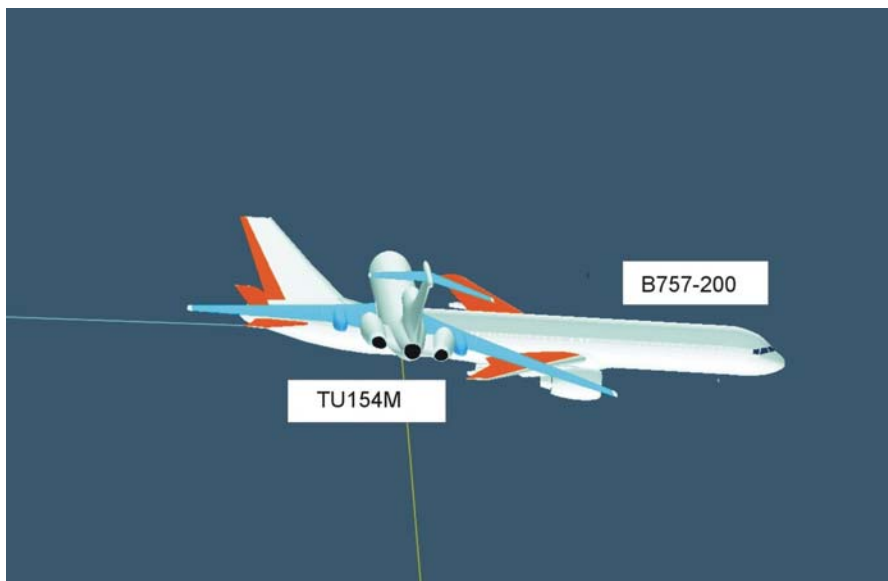
Laut FDR-Aufzeichnungen flog die TU154M bei der Kollision mit einem MH von 274°, einem Längsneigungswinkel von 0°, einer rechten Querneigung von 10°. Die B757-200 flog ein MH von 004°, hatte eine negative Längsneigung von ca. 2° und eine Querneigung von 0°.

Rekonstruktion des Zusammenstoßes anhand von Flugschreiberdaten und Berührungsspuren
