Untersuchungsbericht

AX001-1-2/02
Mai 2004

Art des Ereignisses: Unfall
Datum: 01. Juli 2002
Ort: nahe Überlingen/Bodensee
Luftfahrzeuge: Verkehrsflugzeuge
Hersteller/Muster: 1. Boeing B757-200
2. Tupolew TU154M
Personenschaden: 71 Tote
Sachschaden: beide Luftfahrzeuge zerstört
Drittsschaden: Flur- und Forstschaden
Informationsquelle: Untersuchung durch BFU

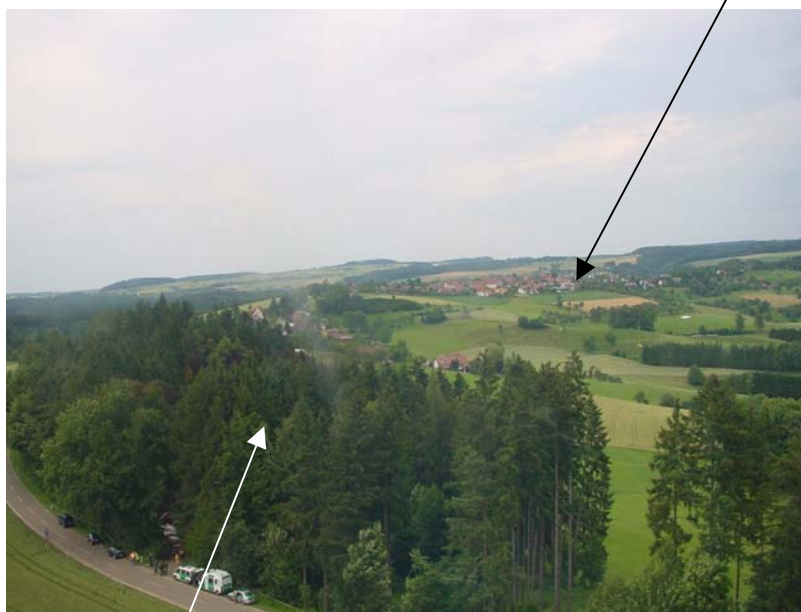
Das Hauptwrack der Boeing lag ca. 1 km westsüdwestlich des Ortes Taisersdorf östlich der Kreisstraße K 7788 in einen Mischwald. Die Unfallstelle hatte eine Ausdehnung von 110 x 30 m.

Die B757-200 war mit einer negativen Längsneigung von ca. 70° in dem Mischwald aufgeprallt. Das Cockpit steckte ca. 2 m tief im lehmigen Waldboden. Die Flugzeuglängsachse zeigte in ost-nordöstliche Richtung. Der Rumpf war bis ca. 2 m vor dem Leitwerk durch Aufprall und Brand zerstört. Die Fracht, die in Containern verpackt war, von denen nur noch Fragmente erkennbar waren, hatte sich über den gesamten Rumpfbereich verteilt.

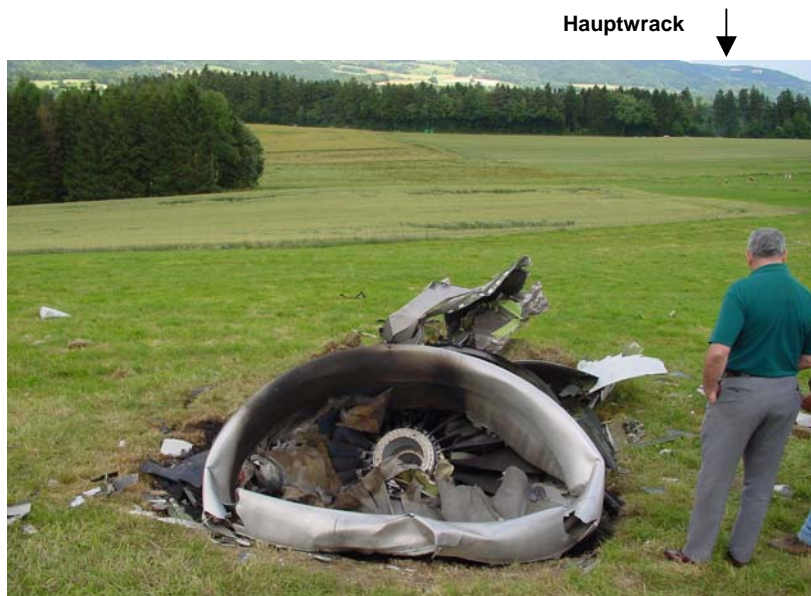
rechtes Triebwerk

Das rechte Triebwerk war auf einer Wiese 250 m westlich und das linke Triebwerk in einem Maisfeld ca. 300 m südwestlich des Hauptwracks aufgeprallt. Beide Triebwerke wiesen Brandspuren auf, die durch Verbrennen des Restkraftstoffes in den Kraftstoffsystemen entstanden waren. Beide Triebwerke waren tief in den Boden eingedrungen, sodass sie fast bündig mit der Erdoberfläche waren. Sie wiesen einen hohen Zerstörungsgrad durch mechanische Deformation auf.

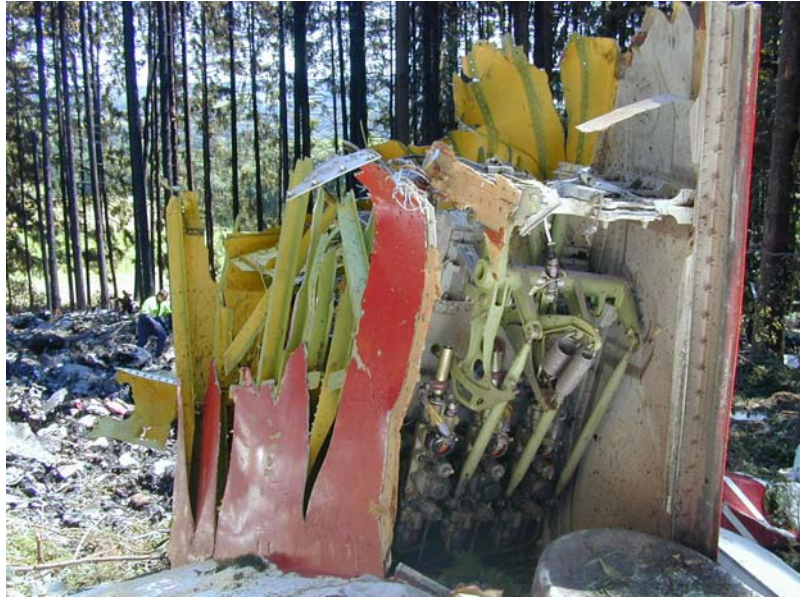
Der hintere Teil des Rumpfes wies zwar schwere Beschädigungen jedoch keine Brandspuren auf. Der Leitwerksträger war gut zu erkennen. Die Teile des Höhenleitwerks waren vollständig vorhanden. Vom Seitenleitwerk war noch ein Stumpf der Flosse von ca. 1,30 x 2,50 m übrig

geblieben. Im vorderen Bereich des Stumpfes waren das Steuergestänge und der Hydraulikzylinder zu sehen (siehe unten).

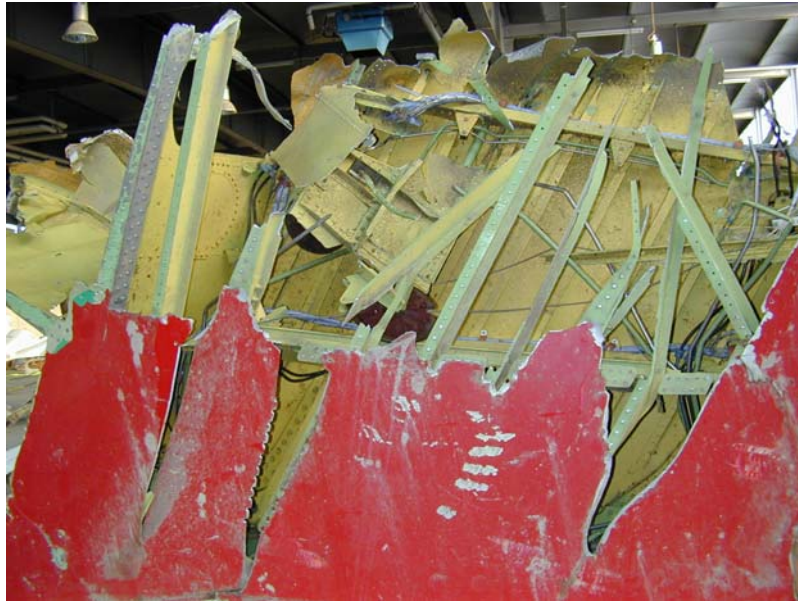
Die rechten Abrisskanten der Seitenflossenbeplankung am Stumpf waren nach links hinten verbogen.

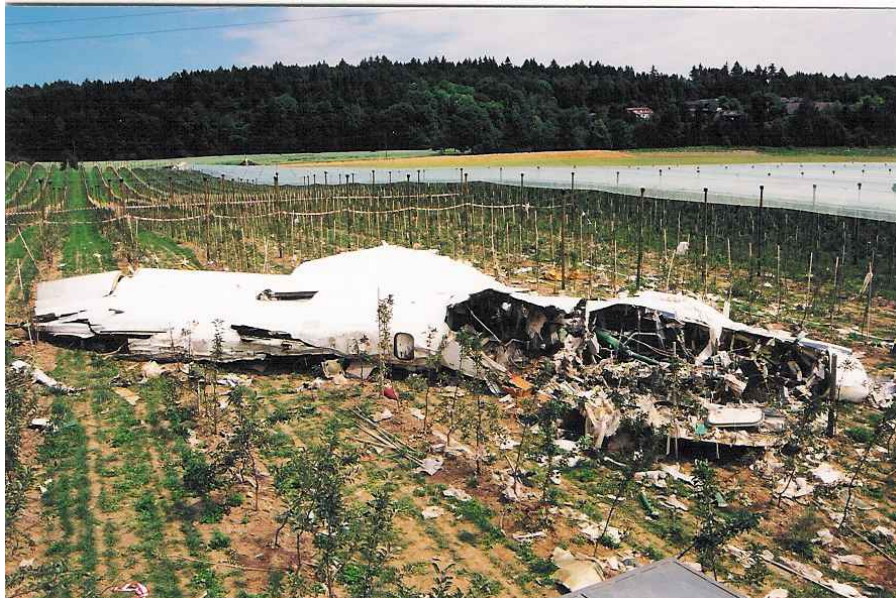
Übersichtsaufnahme vorderer Flugzeugrumpf

Der vordere Flugzeugrumpf war im Bereich Brachenreuthe auf ebenem Gelände (Apfelplantage) unmittelbar südlich einer in Richtung 290° verlaufenden Freileitung und 20 m nördlich eines befestigten Feldweges senkrecht aufgeprallt. Das insgesamt ca. 19 m lange Wrackteil lag auf der linken Rumpfseite, war in Höhe des 41. von insgesamt 83 Spanten abgetrennt und wies in Richtung 127°. Die Rumpfspanten selbst waren gebrochen und die Außenhaut an der Unterseite auf einer Länge von 9 m und auf der Rumpfoberseite an zwei Stellen in Längsrichtung aufgeplatzt. Die Rumpfröhre war auf etwa die Hälfte des ursprünglich 3,80 m betragenden Durchmessers zusammengedrückt.

Brand- oder Kollisionsspuren wurden an dem Wrackteil nicht festgestellt.

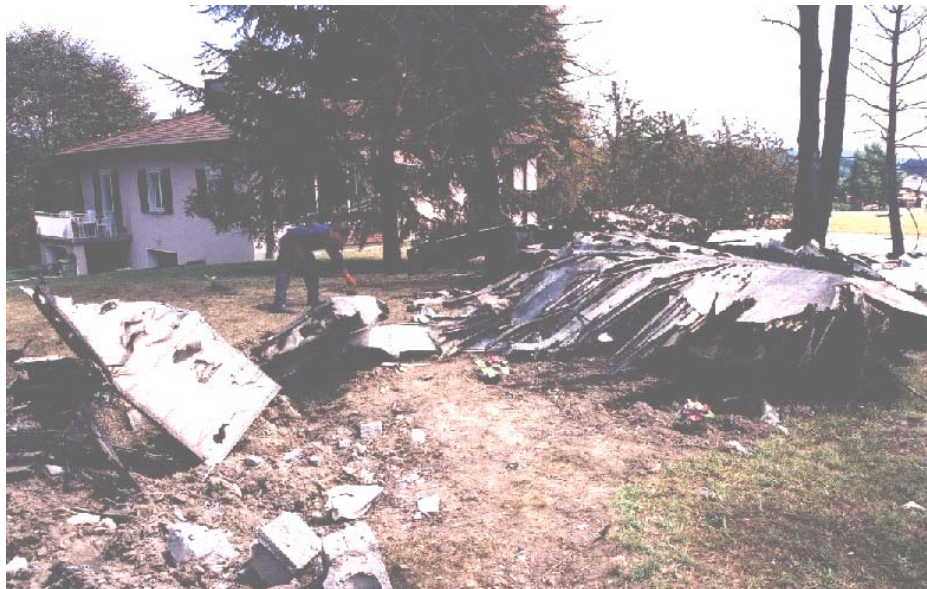
Linker Tragflügel

Der linke Tragflügel war mit dem zentralen Tragwerkskasten nur noch an der Flügelhinterkante im Bereich der inneren Landeklappen im Bereich der inneren Landeklappen und durch Leitungen verbunden. Der Tragflügel selbst lag auf dem erhöht liegenden Grundstück, ca. 10 m von dem Wohnhaus entfernt. Der Flügel war von der Vorderkante zwischen Flügelwurzel und dem inneren Vorflügel schräg nach hinten in Richtung des Flugzeugrumpfes durchtrennt. Teile aus diesem Bereich des Tragflügels fehlten.

Das äußere Drittel des Flügels war durch den Brand geschmolzen, die Vollständigkeit des Tragflügels war aber an dessen Umrissen bis zum Randbogen zu erkennen.

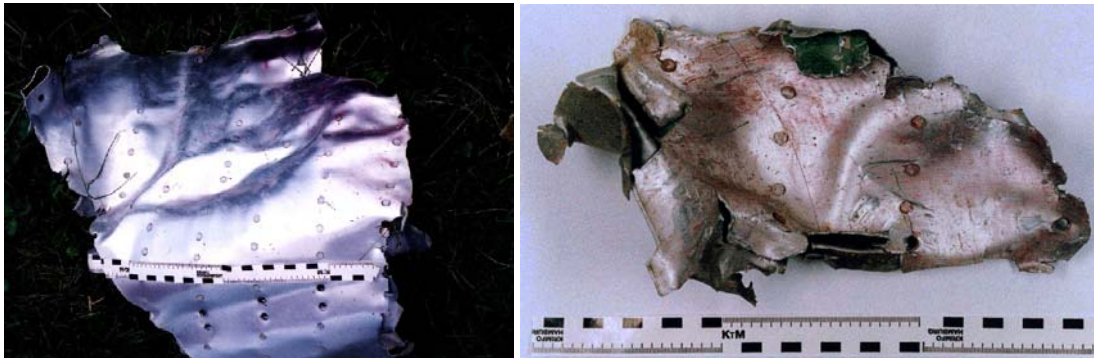
Am linken Tragflügel der TU154M wurden Kollisionsspuren zwischen der Tragflügelwurzel und dem inneren Vorflügel festgestellt. Die Bruchstücke der Tragflügelvorderkante wiesen rote Farbantragungen auf.

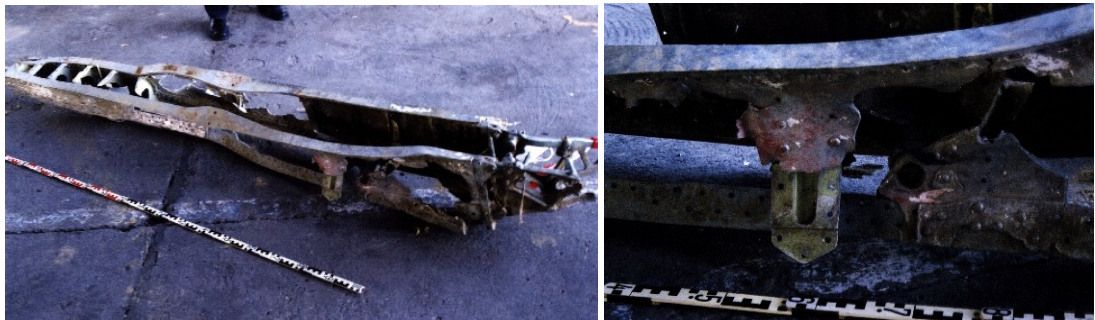
Auf der rumpfseitigen Seite der vom rechten Tragflügel stammenden abgetrennten Landeclapfenführungsschiene wurden mechanische Verformungen und rote Farbantragungen festgestellt.

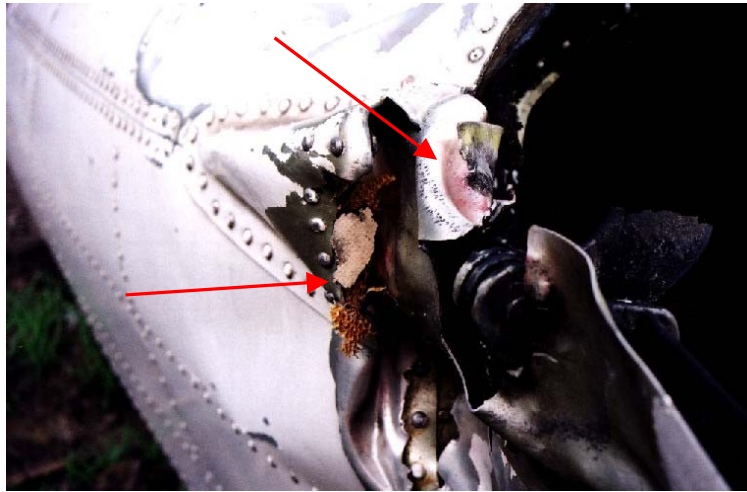
An dem ebenfalls vom Tragflügel abgetrennten hinteren Teil der Verkleidung des rechten Hauptfahrwerks befanden sich neben roten Farbantragungen Reste der Wabenkonstruktion des Seitenruders der B757-200.

Rote Farbantragungen und Teile der B757-200

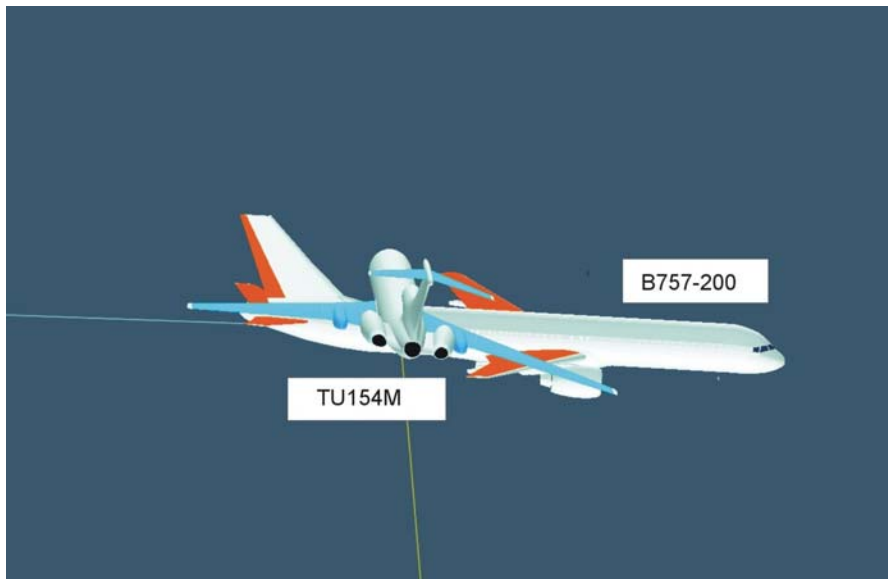
Laut FDR-Aufzeichnungen flog die TU154M bei der Kollision mit einem MH von 274° , einem Längsneigungswinkel von 0° , einer rechten Querneigung von 10° . Die B757-200 flog ein MH von 004° , hatte eine negative Längsneigung von ca. 2° und eine Querneigung von 0° .

Rekonstruktion des Zusammenstoßes anhand von Flugschreiberdaten und Berührungsspuren
