Untersuchungsbericht

5X003-0/08
März 2010

Art des Ereignisses: Schwere Störung
Datum: 01. März 2008
Ort: Hamburg
Luftfahrzeug: Verkehrsflugzeug
Hersteller Muster: Airbus / A320-211
Personenschaden: ohne Verletzte
Sachschaden: Luftfahrzeug leicht beschädigt
Drittsschaden: keiner
Informationsquelle: Untersuchung durch BFU

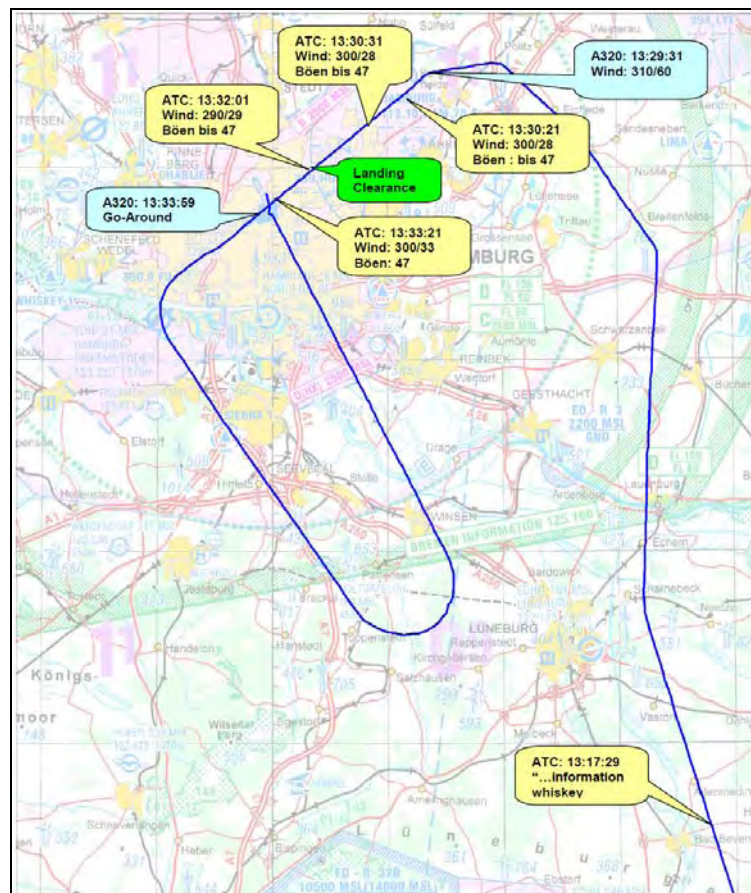
Abbildung 1: Flugweg mit Windinformationen

Der Flugdatenschreiber hat um 13:33:33 Uhr das Aufsetzen mit dem linken Hauptfahrwerk aufgezeichnet. Um 13:33:35 Uhr wurde ein Rollwinkel von 23° nach links registriert. (s. Abschnitt Flugdatenschreiber und Anlage 5).

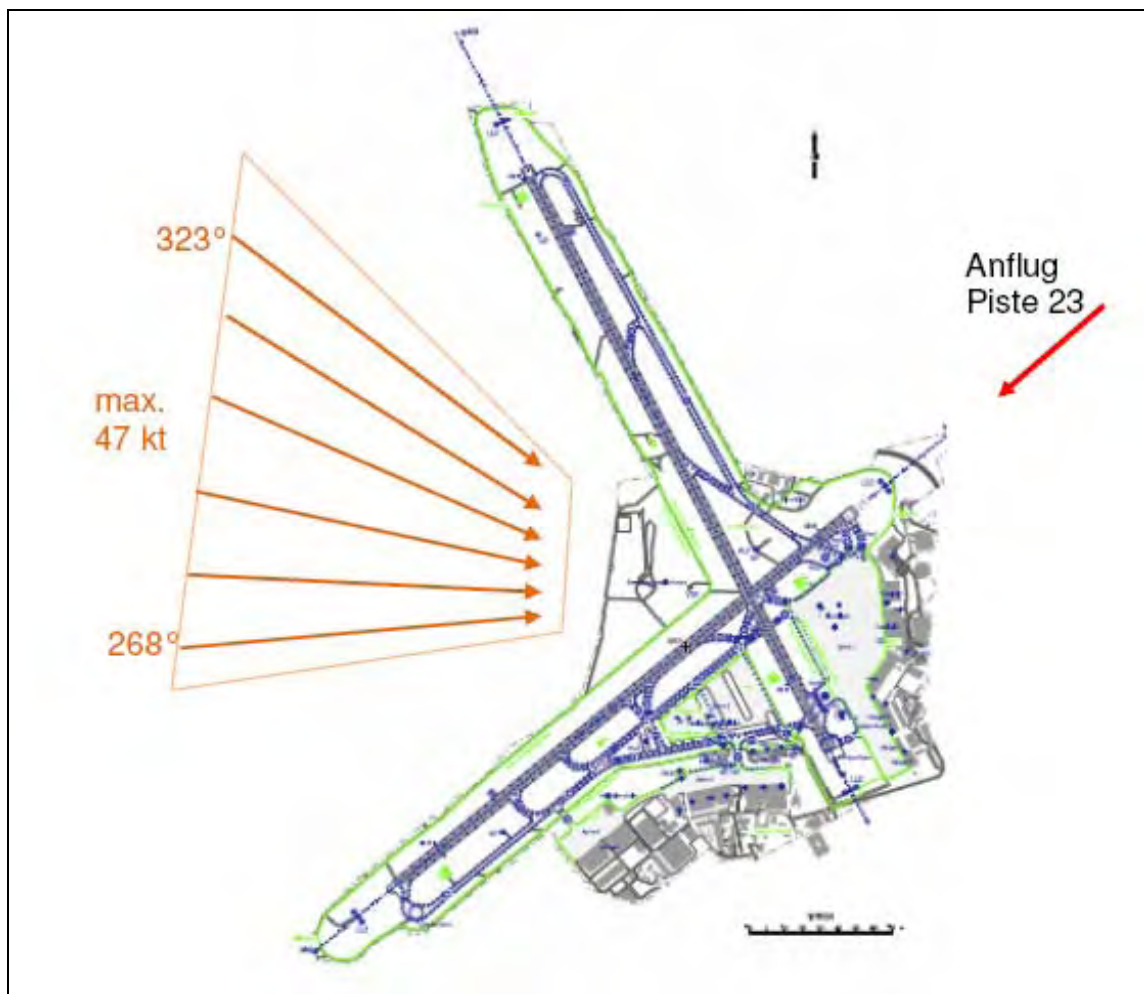
Abbildung 4: Bodenwind während der letzten 10 Minuten vor dem Aufsetzen

Gegen 13:33:40 Uhr wurde am Anemometer-Standort im Bereich der Schwelle 23/33 Bodenwind aus 299° mit einer mittleren Windgeschwindigkeit von 32 kt (hier: 2-Minuten-Mittelwerte) registriert. Gegen 13:34:00 Uhr wurden unveränderte Windverhältnisse (Windrichtung 299 Grad) registriert.

Während der letzten 10 Minuten vor dem Ereignis lag die Schwankungsbreite des Bodenwindes (Extremwerte) zwischen 268 Grad (Minimum) bzw. 323 Grad (Maximum). In diesem Zeitraum erreichte die höchste Windspitze 47 kt.

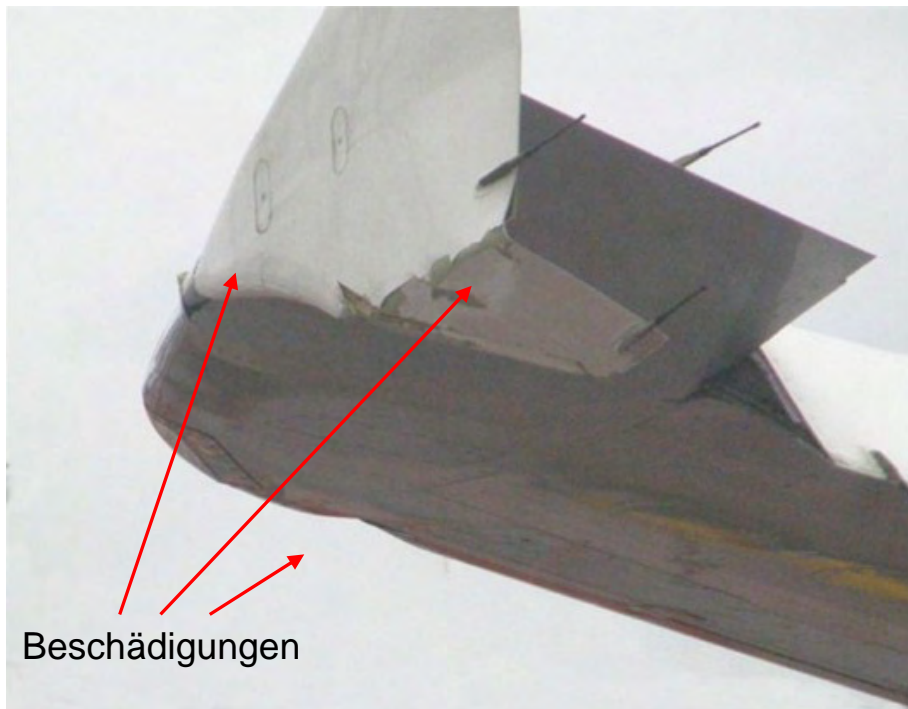
Abbildung 12: Beschädigungen im Bereich der linken Tragfläche

Bei der Berührung mit dem Boden wurden der äußere Bereich der linken Tragfläche (Wing Tip Fence), der Vorflügel Nr. 5 und die Führungsschienen Nr. 11 und 12 der Vorflügel beschädigt. Vor der Wiederinbetriebnahme des Flugzeuges wurden diese Komponenten ausgetauscht.

Im Rahmen der Instandsetzungsmaßnahmen wurden zusätzliche Inspektionen der Flugzeugstruktur, der Steuerflächen sowie des Hauptfahrwerkes durchgeführt. Es wurden hierbei keine Beanstandungen festgestellt, die auf das Landeereignis zurückzuführen waren.

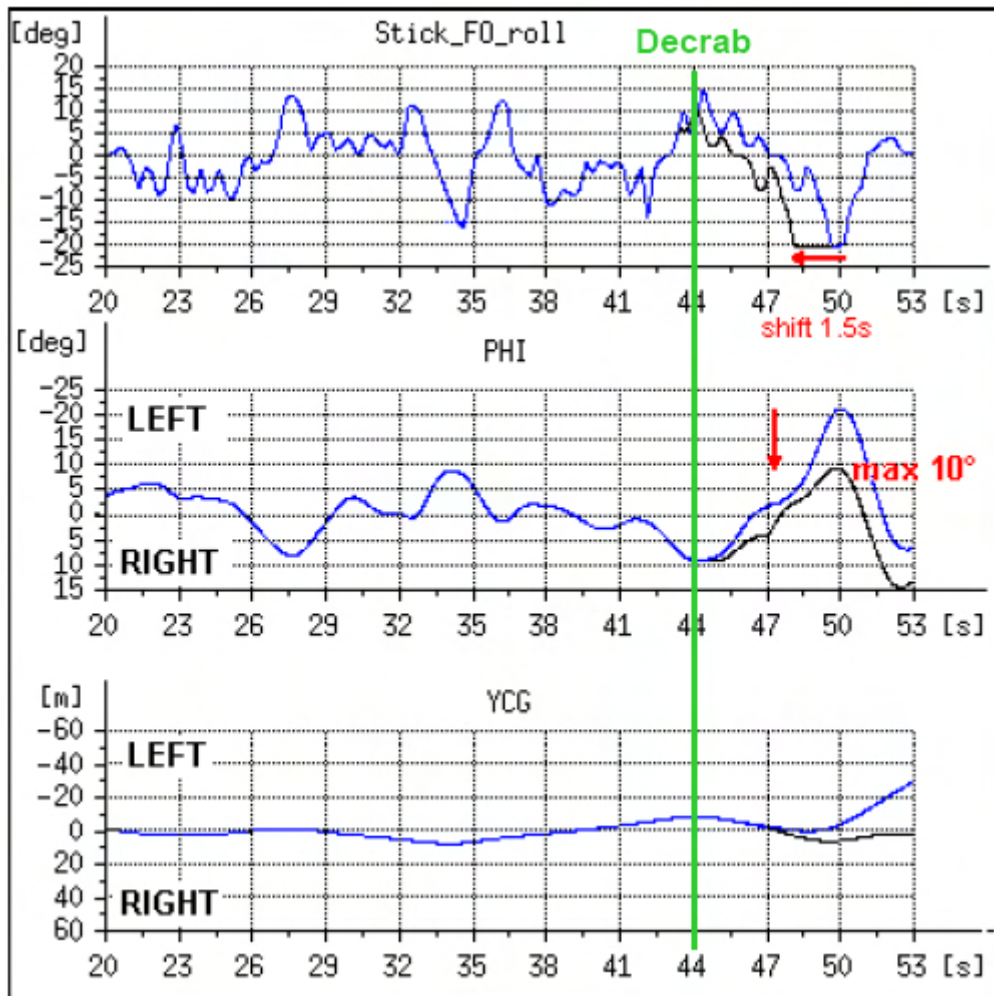
Abbildung 18: Verschiebung des Roll-inputs um 1,5 Sekunden

Nach der Beurteilung des Flugzeug-Herstellers wäre die Berührung der linken Tragflächenspitze mit dem Boden zu verhindern gewesen, wenn ein etwas früherer koordinierter Roll-input am Sidestick, verbunden mit weniger Seitenruderausschlag nach links erfolgt wäre.
