# Untersuchungsbericht

5X004-0/01  
Mai 2003

Art des Ereignisses: Schwere Störung  
Datum: 20. März 2001  
Ort: Frankfurt / Main  
Luftfahrzeug: Verkehrsflugzeug  
Hersteller / Muster: Airbus Industrie / A 320-200  
Personenschaden: ohne Verletzte  
Sachschaden: Luftfahrzeug nicht beschädigt  
Drittsschaden: keiner

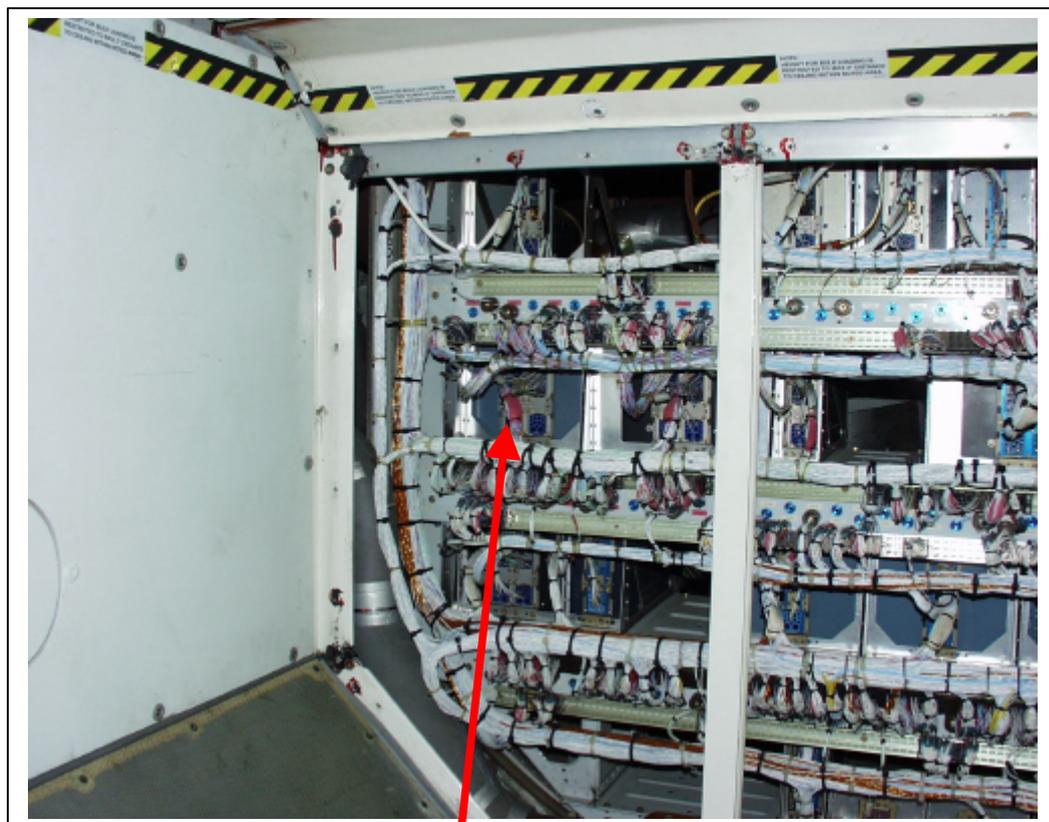
Einbauort des ELAC#1 in der Avionic Bay

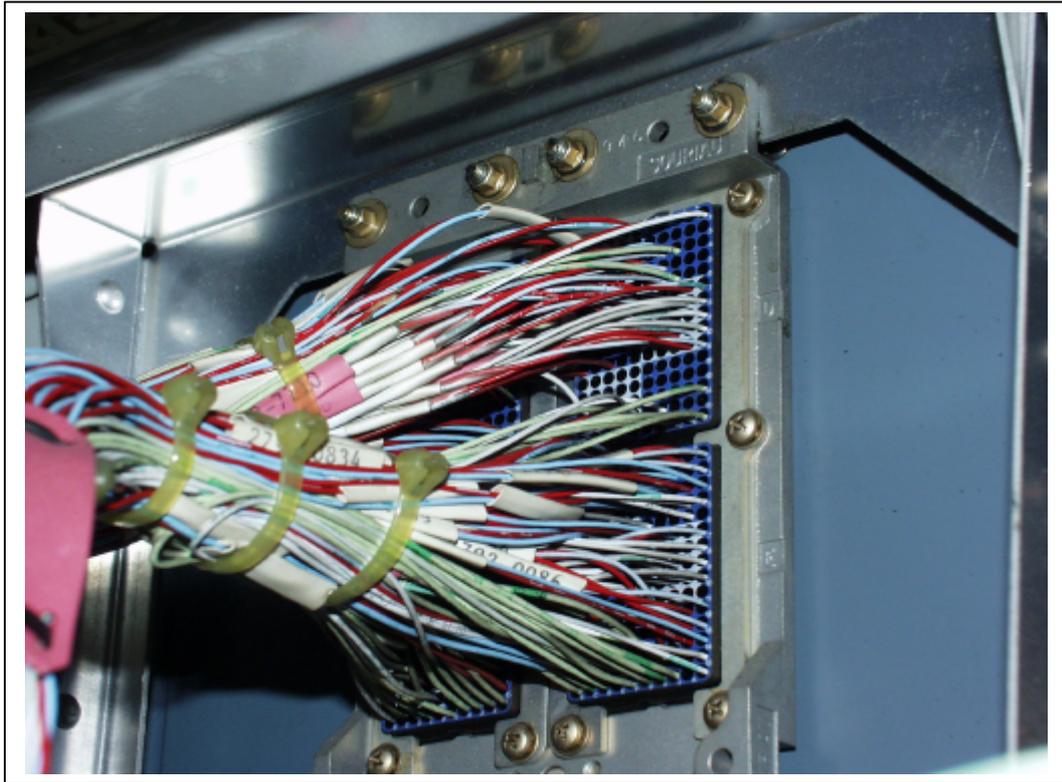
Bei der Fehlersuche, die in der Nachtschicht vom 18. auf den 19. März 2001 durchgeführt wurde, konnte ein Fehler im X-TALK-BUS zwischen ELAC#1 und ELAC#2 lokalisiert werden. Die Ursache hierfür war ein verbogener Anschlussstift (Pin 6K) im Steckerblock AE der Aufnahmevorrichtung für den ELAC#1.

Der Versuch, den Anschlussstift ohne Wechseln des Steckerblocks auszutauschen, war nicht erfolgreich. Eine Sicherungsfeder des Anschlussstifts war herausgesprungen und konnte nicht wieder eingesetzt werden. Deshalb wurde entschieden, den Steckerblock AE zu wechseln, wobei die Schwierigkeit auftrat, dass kein für die Serie dieses Flugzeugmusters passender Steckerblock auf Lager war. Daraufhin wurde entschieden, alle vier Steckerblöcke AA, AB, AD und AE auszuwechseln. Das bedeutete, dass ca. 420 belegte Anschlussstifte unter engsten Platzverhältnissen umgesteckt werden mussten. Da diese Instandsetzungsarbeiten einen längeren Zeitraum in Anspruch nehmen würden, wurde das Flugzeug aus dem Flugbetrieb herausgenommen.

Rückseite des Steckers mit seinen vier Segmenten

- Der komplizierte Aufbau des beschädigten Pins (6K) am Steckerblock AE des ELAC#1, ließ eine Reparatur unter den beengten Platzverhältnissen nicht zu.

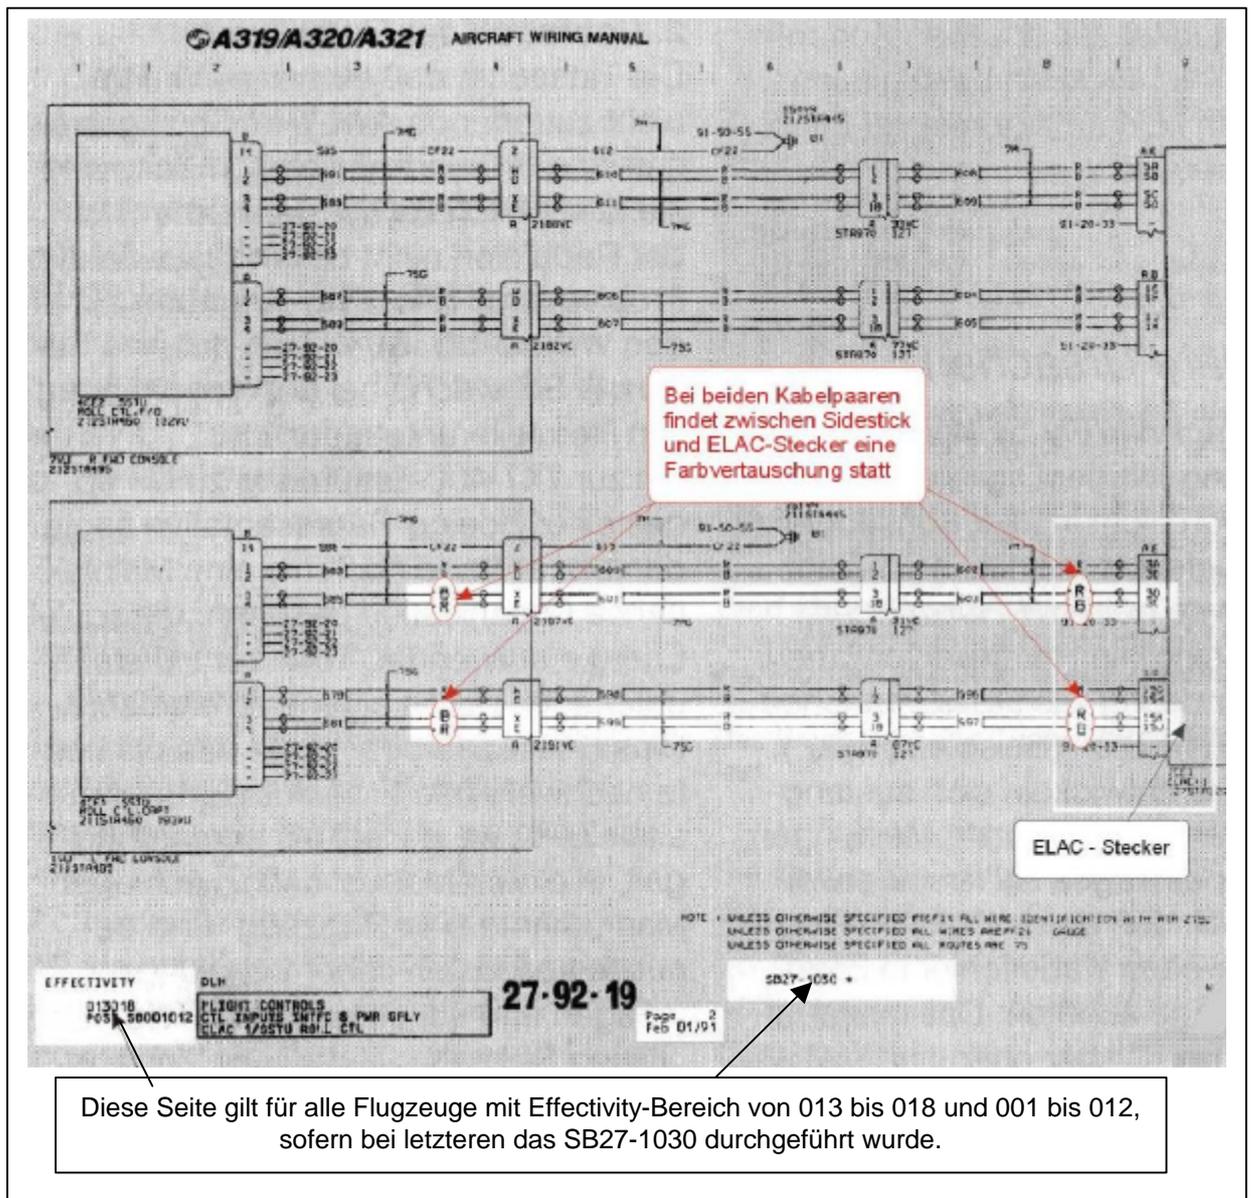
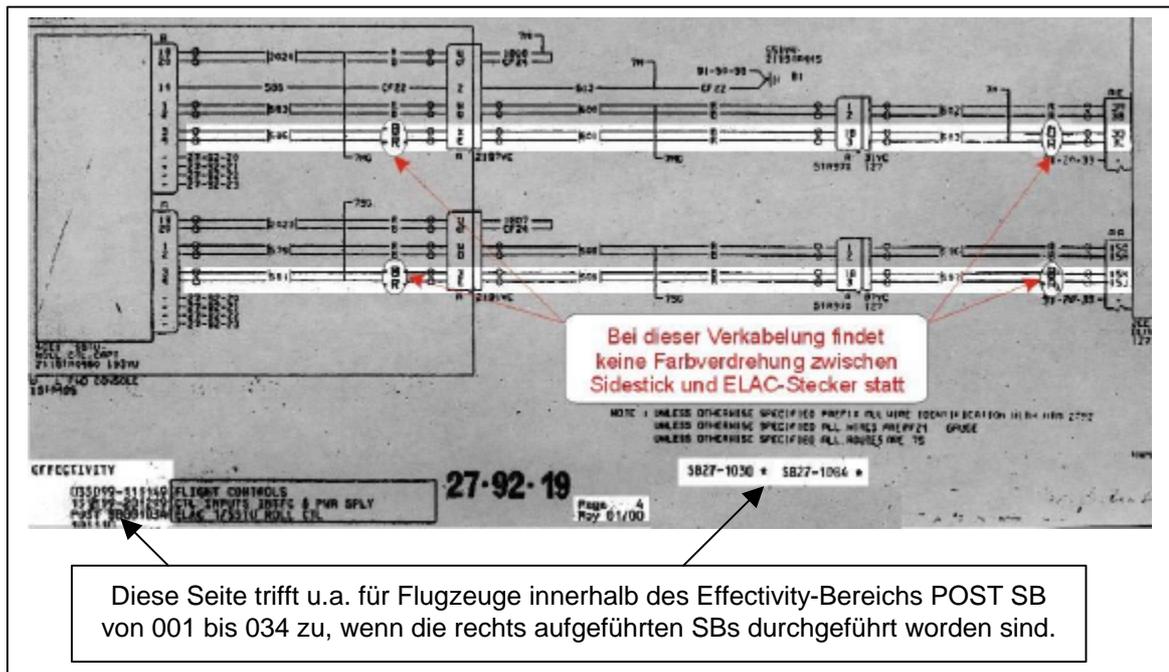
Die Seite 2 des AWM 27-92-19, Page 2, Feb. 01/91 zeigt den Effectivity-Bereich von 013 bis 018 (unten links). Die Bezeichnung **POST SB001012** unterhalb des Effectivity-Bereiches **013018** auf der linken unteren Seite bedeutet, dass dieses WD nur gültig ist für Flugzeuge, die mit ihrer „Effectivity innerhalb des Bereiches von **001 bis 012** liegen, wenn an ihnen das **SB27-1030** durchgeführt worden ist, was auf der rechten unteren Seite angegeben ist.

Das betroffene Flugzeug hatte die Effectivity 017, somit war der Bereich 013 bis 018 gültig und Seite 2 die richtige.

Auf Seite 4 ist der Effectivity-Bereich von **001 bis 034** hinter der Bezeichnung **POST SB** zu erkennen, d.h., dass dieser Bereich nur für Flugzeuge gültig ist, deren Effectivity in diesem Bereich liegt und bei denen die SBs, die auf dieser Seite unten rechts angegeben sind, durchgeführt wurden.

Das betroffene Flugzeug lag zwar innerhalb dieses Bereiches, es wurde aber nur das **SB 27-1084** durchgeführt, das **SB 27-1030** wurde nicht umgesetzt, deshalb war diese Seite für dieses Flugzeug ungültig. Irrtümlicherweise hielten die Mechaniker die Seite 4 für die gültige Seite, weil an diesem Flugzeug das **SB 27-1084** durchgeführt worden war.

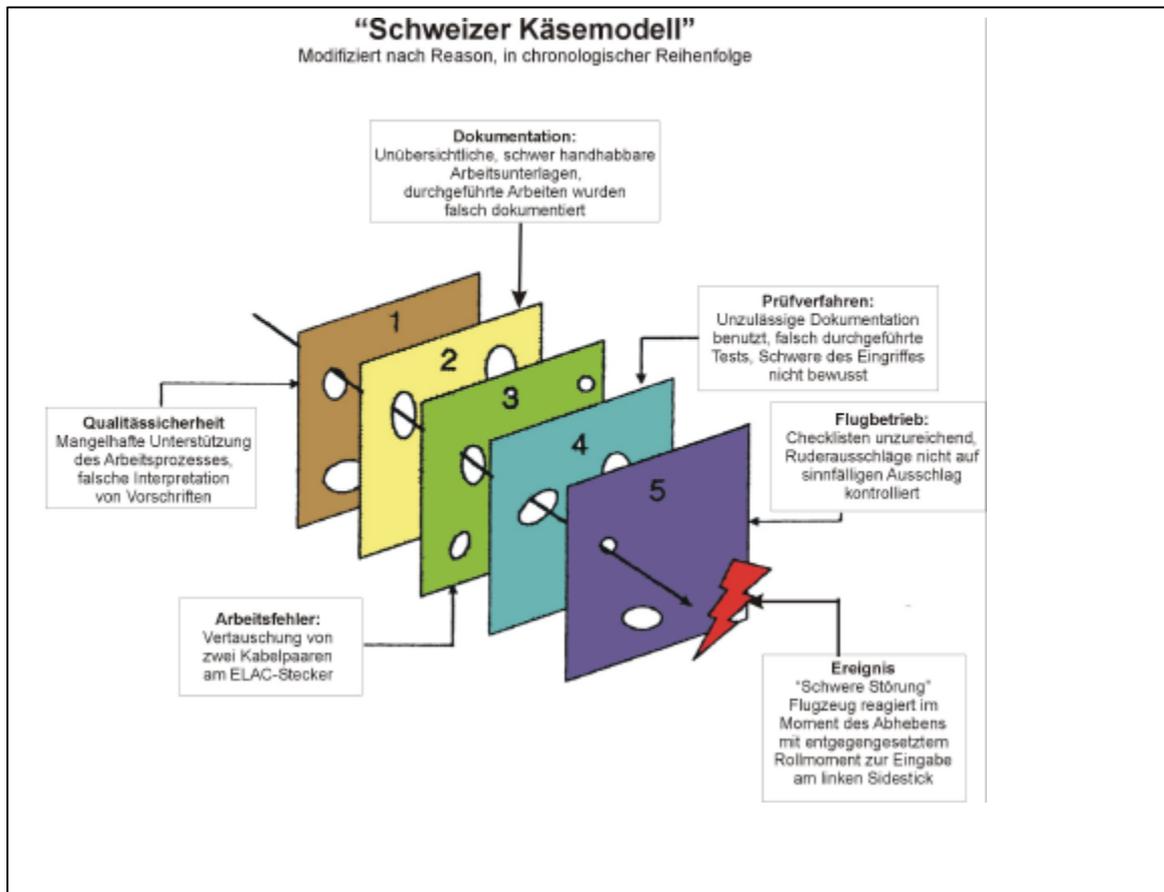
## 2.5 Darstellung der Kausalkette

Die Untersuchung hat ergeben, dass eine Vielzahl von Faktoren zu diesem Ereignis beigetragen hat. An keiner Stelle wurde die Kausalkette unterbrochen. Um dies anschaulich darzustellen, wurde das „Schweizer Käsemodell“ von Reason in chronologischer Reihenfolge modifiziert.
