МЕЖГОСУДАРСТВЕННЫЙ АВИАЦИОННЫЙ КОМИТЕТ

ОКОНЧАТЕЛЬНЫЙ ОТЧЕТ

по результатам расследования авиационного происшествия
с самолетом Ту-154М RA-85185 авиакомпании «Пулково»
22.08.2006 в районе н.п. Сухая балка Константиновского района
Донецкой области, Украина

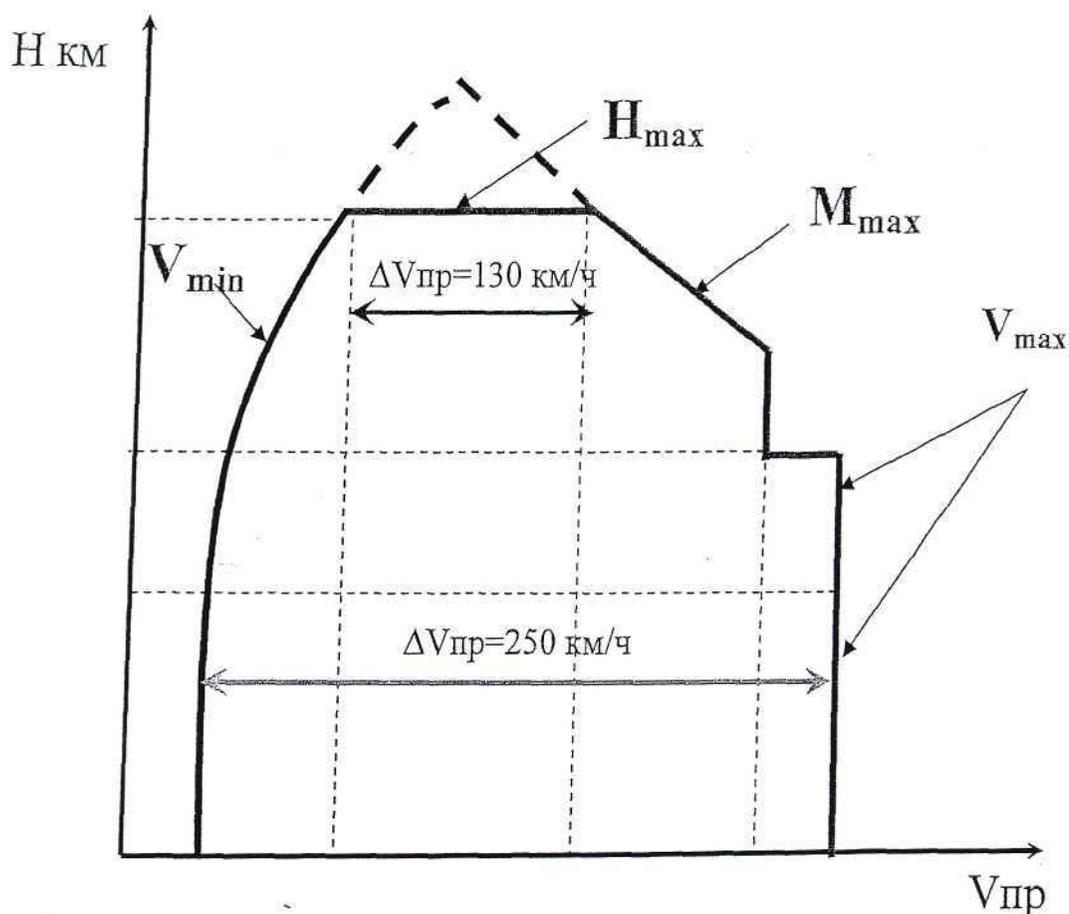
Из рисунка видно, что, чем больше высота полета, тем меньше этот диапазон. Очевидно, что существует высота, где этот диапазон сужается до нуля. Например, при $G=85т$ для $H=0-5000м$ диапазон разрешенных приборных скоростей $350 - 600км/ч$; для $H=12000м$ - $375 - 505км/ч$. Наличие болтанки еще больше сужает этот диапазон.
