Траектория взлета самолета Як-42Д RA-42434 07.09.2011 г. в а/п «Туношна» (г. Ярославль)

Кроки места авиационного происшествия с самолетом Як-42Д RA-42434
в районе аэропорта Туношна (Ярославль) 07.09.2011.

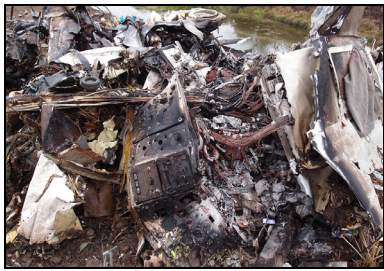
034.	Правый борт кабины экипажа.
