**МЕЖГОСУДАРСТВЕННЫЙ АВИАЦИОННЫЙ КОМИТЕТ**  
**КОМИССИЯ ПО РАССЛЕДОВАНИЮ АВИАЦИОННЫХ ПРОИСШЕСТВИЙ**  
**ОКОНЧАТЕЛЬНЫЙ ОТЧЕТ**  
**ПО РАССЛЕДОВАНИЮ АВИАЦИОННОГО ПРОИСШЕСТВИЯ**

Вид авиационного происшествия	Катастрофа
Тип воздушного судна	Самолет, Як-42Д
Государственный регистрационный опознавательный знак	РА-42434, Российская Федерация
Владелец	Российская Федерация
Эксплуатант	ЗАО "Авиационная компания "ЯК СЕРВИС"
Место происшествия	На удалении около 1000 метров и боковом уклонении около 130 метров от выходного торца ВПП-23 аэродрома Ярославль (Туношна), координаты: N 57°32.982' и E 040°07.284'
Дата и время	07.09.2011, 12:00 UTC (16:00 местного времени), день

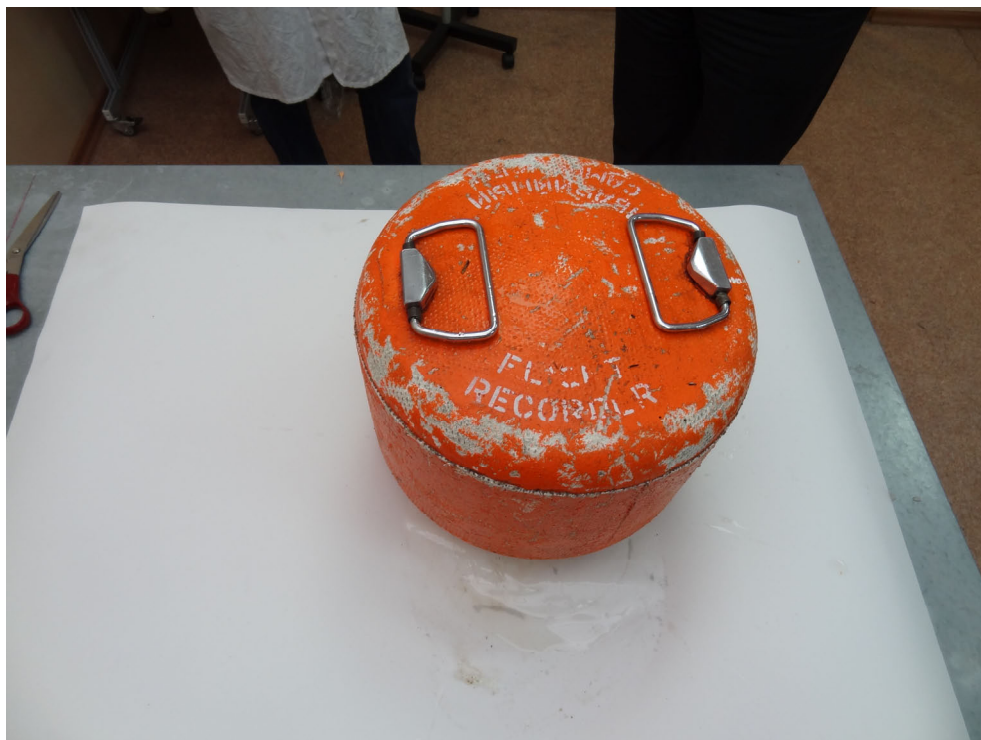
осмотра блока было установлено, что контейнер не поврежден, винт крышки замка контейнера закрыт (Рисунок 4).

Рисунок 4. Внешний вид защищенного блока 70А-10М № 264018

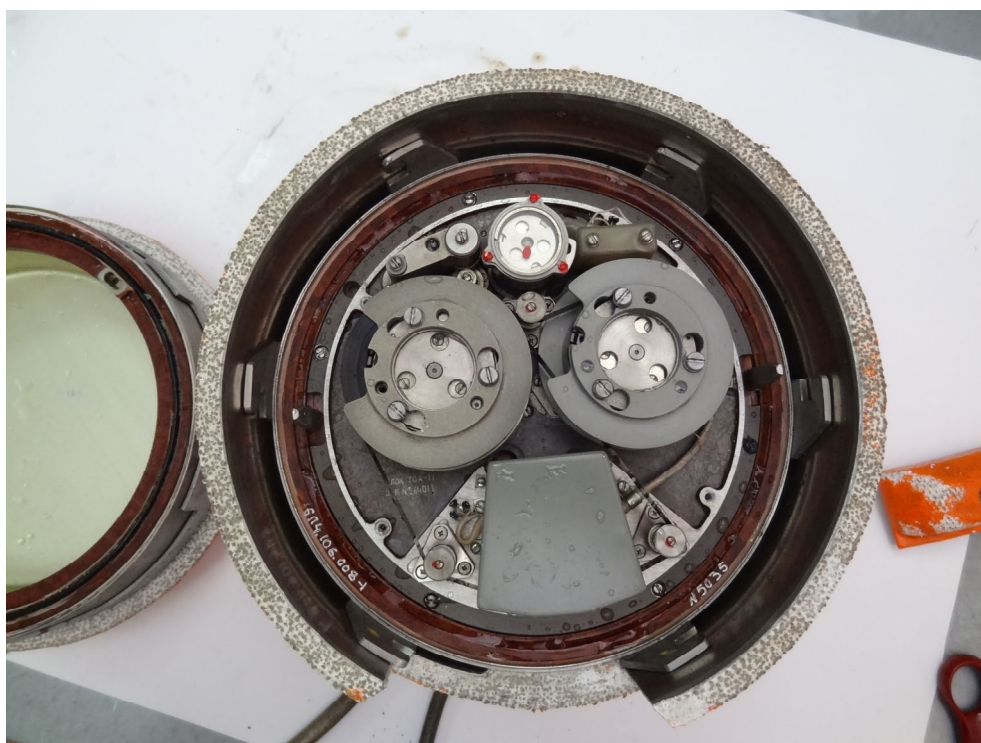
Вскрытие контейнера показало, что носитель информации находится на кассетах и не поврежден (Рисунок 5).

Рисунок 5. Внешний вид лентопротяжного механизма блока 70А-11 №264018

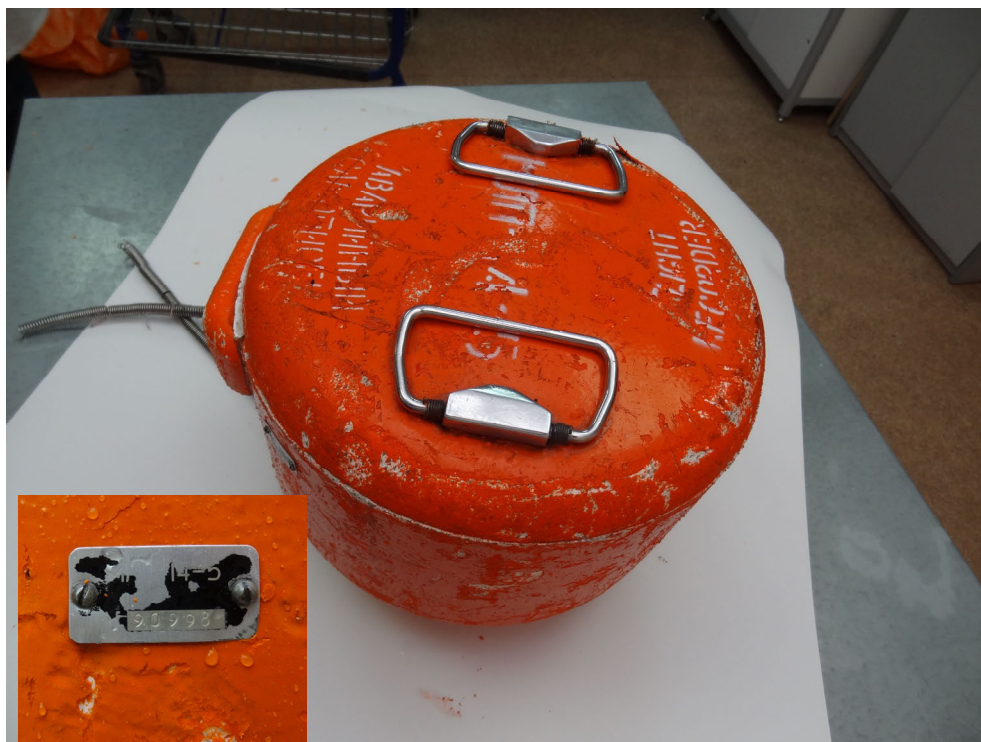
Защищенный бортовой накопитель (лентопротяжный механизм) МЛП-14-5 номер 90998 был изъят с места АП представителями Следственного комитета РФ и передан в Комиссию по расследованию. Корпус регистратора имел незначительные механические повреждения, следов термического воздействия обнаружено не было (Рисунок б).

Рисунок 6. Внешний вид защищенного накопителя информации МЛП-14-5 № 90998

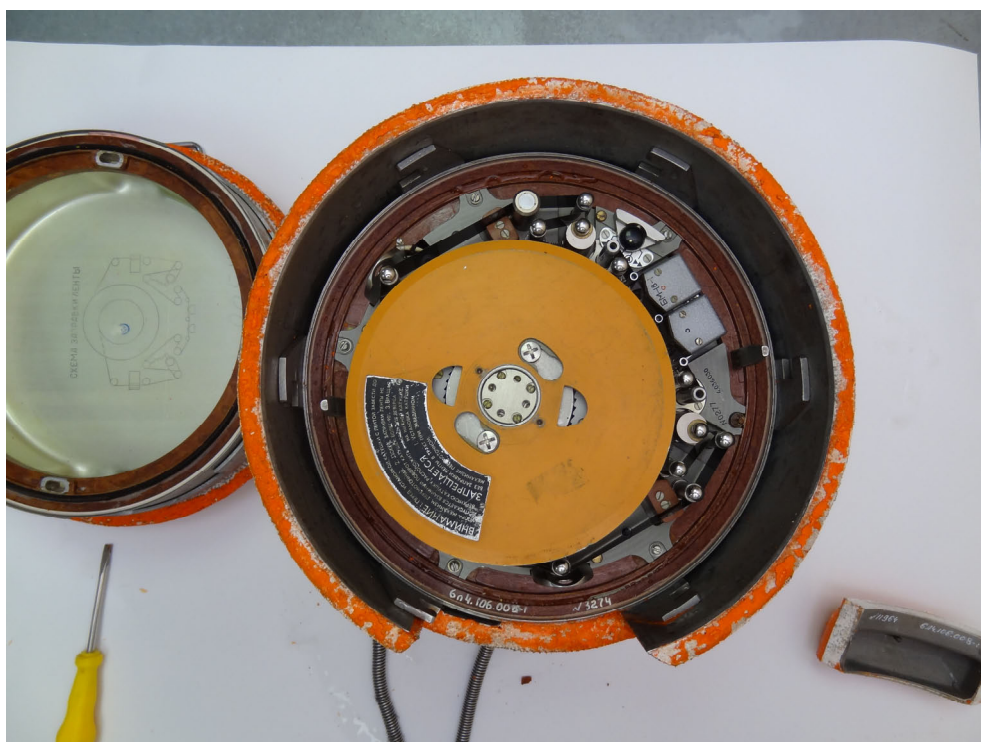
После вскрытия контейнера было установлено, что магнитная лента находится в тракте лентопротяжного механизма согласно схеме заправки (Рисунок 7).

Рисунок 7. Внешний вид лентопротяжного механизма МЛП-14-5

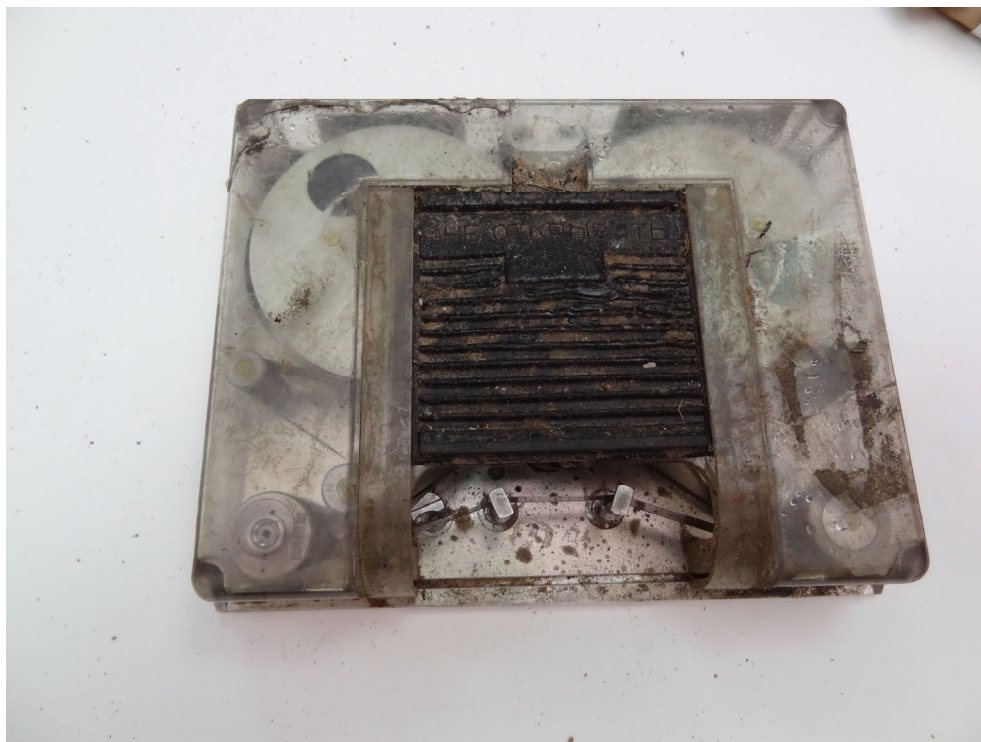
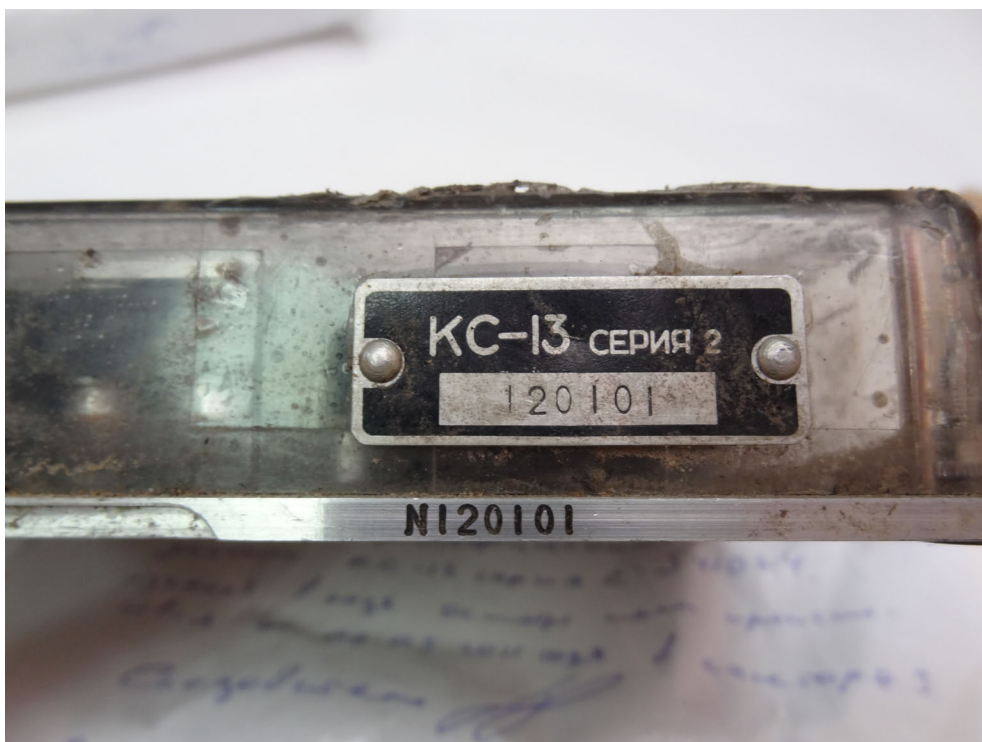
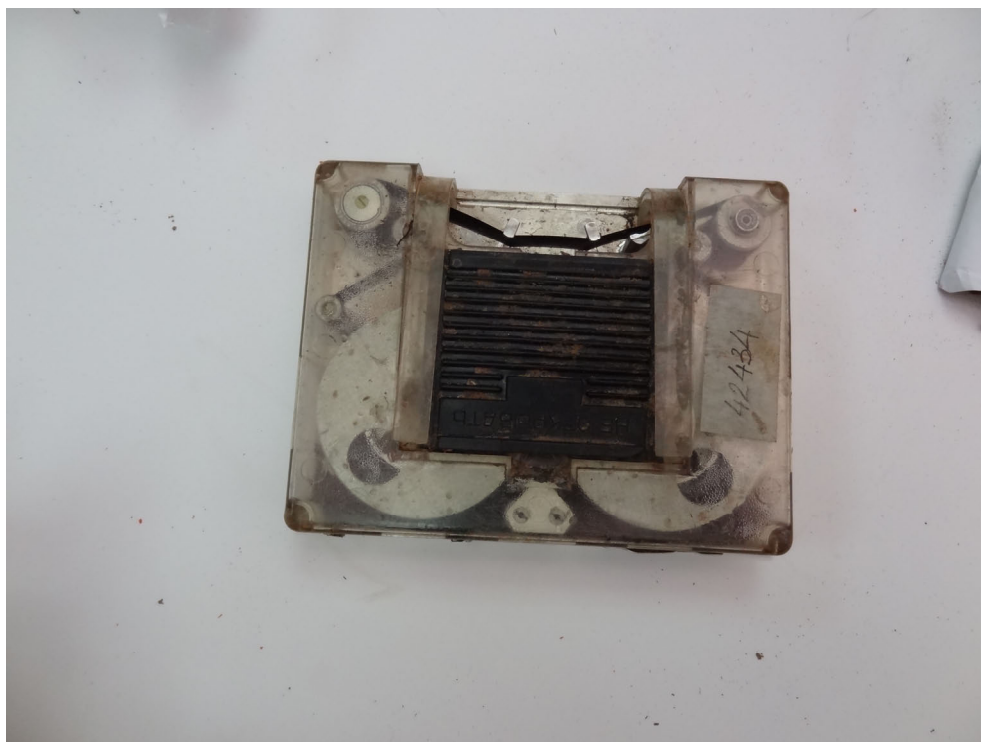
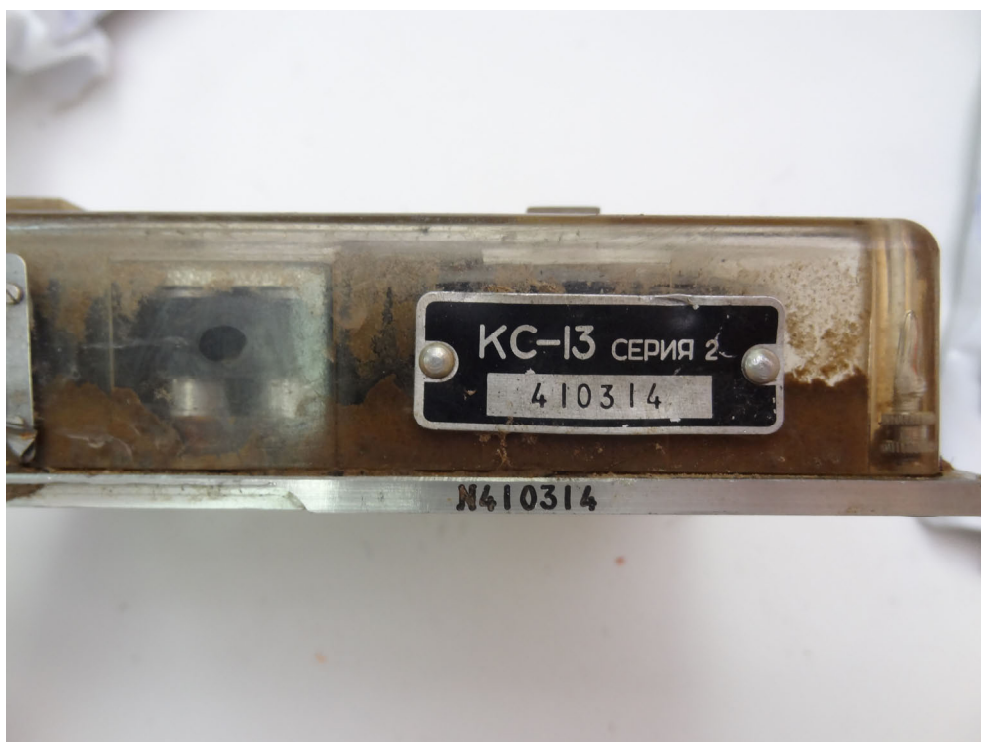
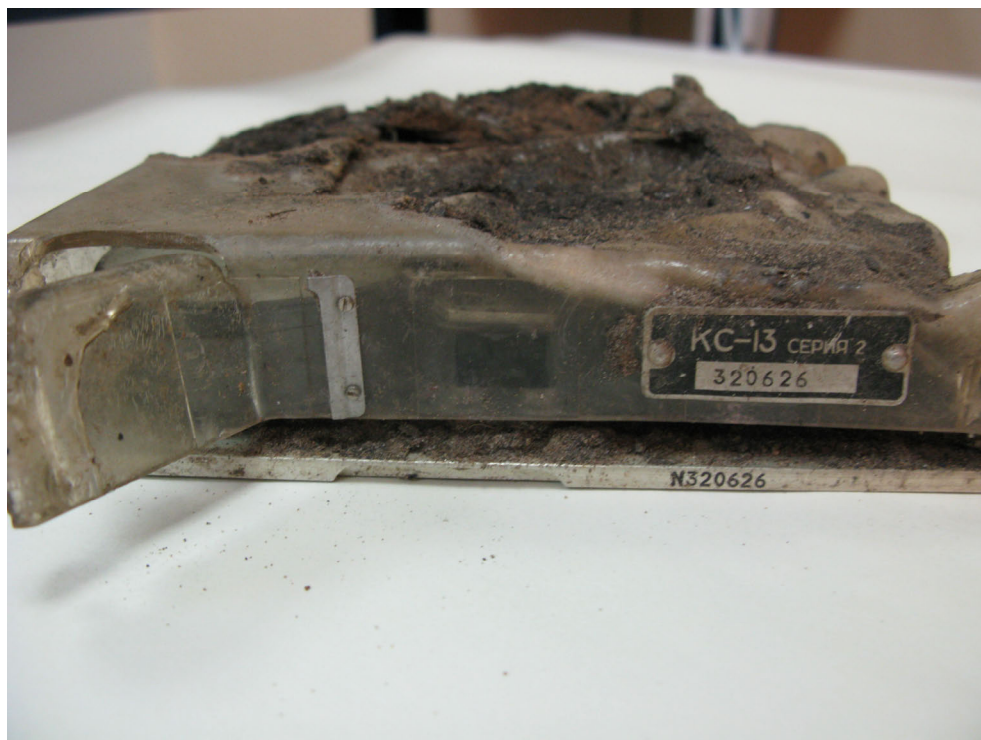
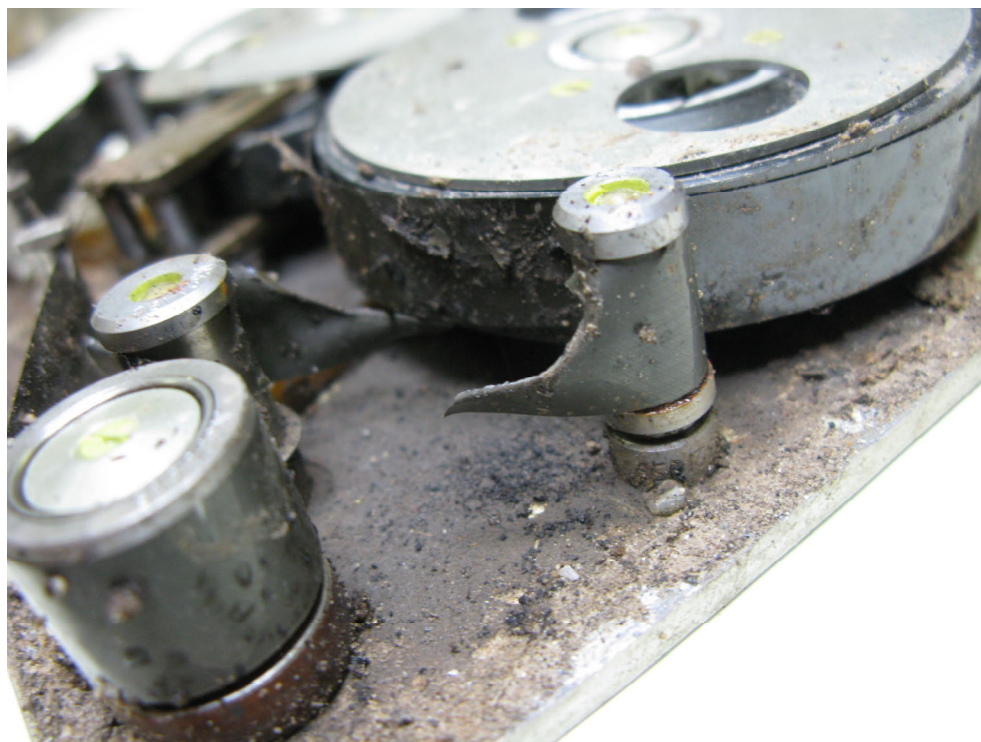
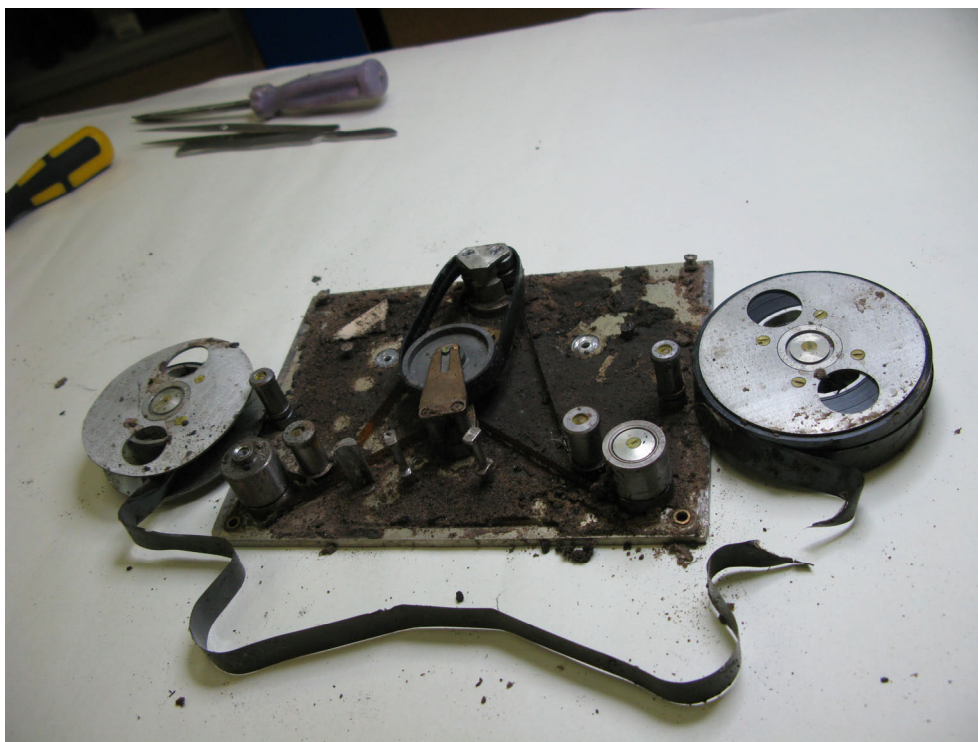
Кассеты находились в неудовлетворительном состоянии. Для копирования информации были проведены восстановительные работы: очистка кассет от земли и нефтепродуктов, промывка в воде и высушивание кассет.

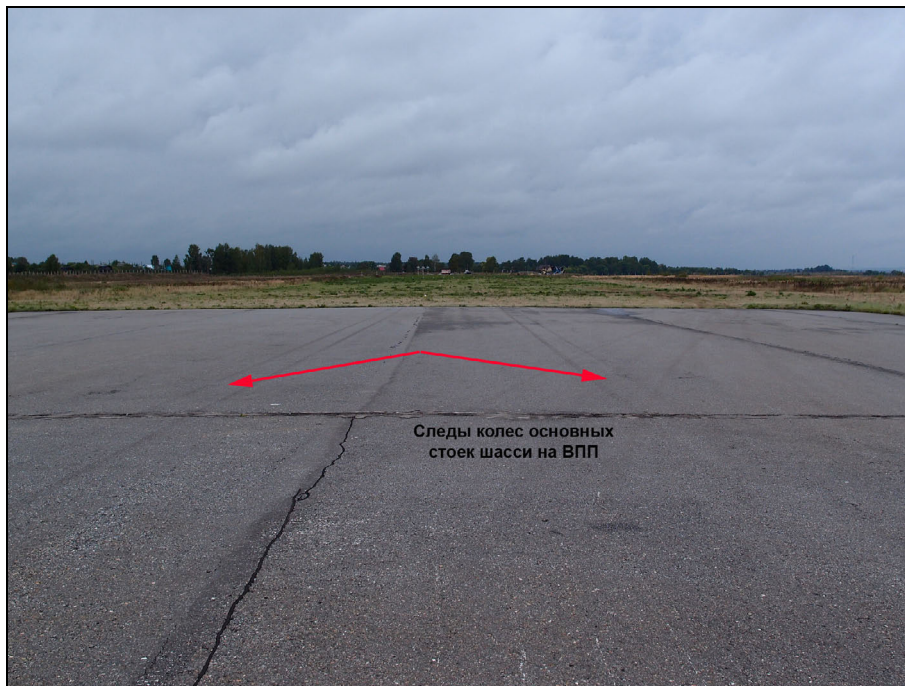
Рисунок 17

В конце ВПП 23, с расстояния около 100 м до конца бетонного покрытия, имеются следы от колес основных стоек шасси (Рисунок 17). Наличие следов позволяет сделать вывод, что на данном этапе движение самолета происходило с подтормаживанием, следы блокировки (заклинивания) колес отсутствуют. Следует отметить, что движение ВС на данном участке полосы при штатном выполнении взлетов и посадок не производится, характеристики (текстура) поверхности отличаются.

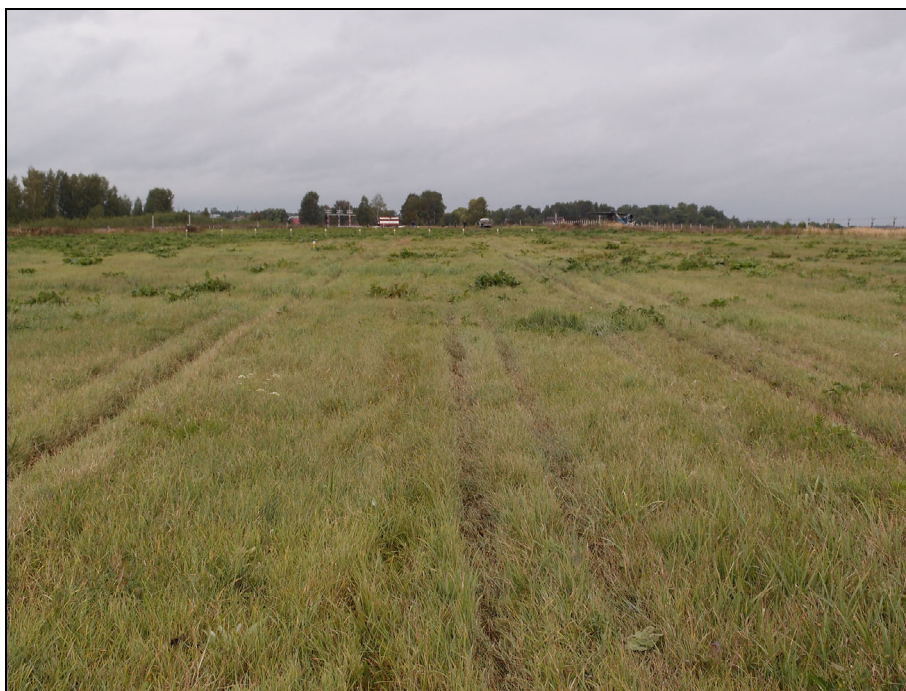
Рисунок 18

Выкатывание самолета за пределы ВПП произошло практически по оси ВПП (с уклонением вправо около 2 м). На начальном этапе движения по грунту следы от колес носовой стойки шасси на земле отсутствуют. В процессе дальнейшего движения происходило постепенное уклонение ВС правее продолженной оси ВПП. На удалении 100 м от конца бетонного покрытия ВПП на земле появляются следы от колес передней стойки шасси, которые пропадают через 55 м (Рисунок 18).

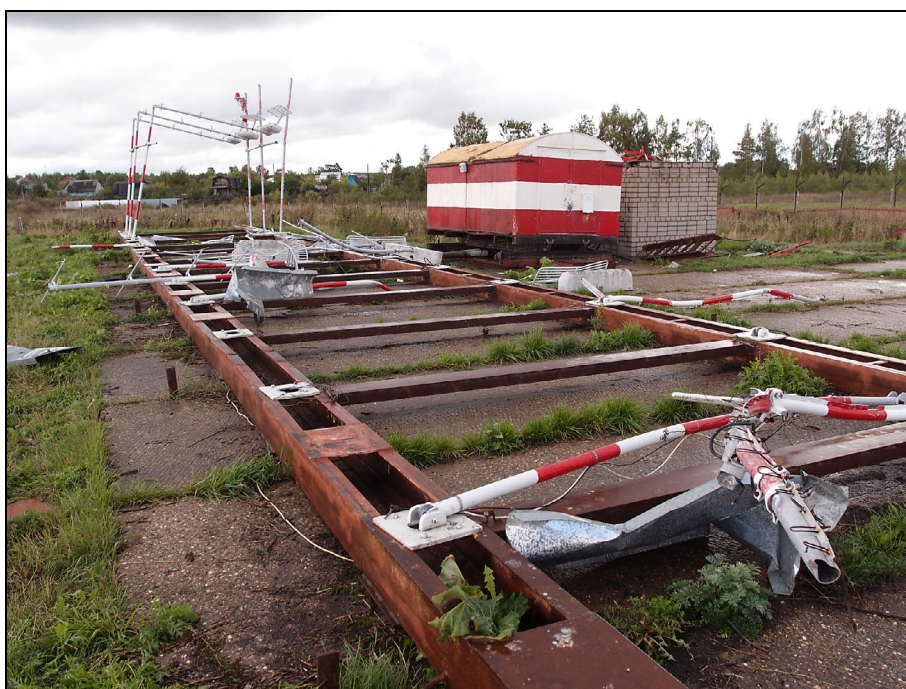
Рисунок 19

Отрыв самолета от земли (о чем свидетельствует пропадание следов от колес основных стоек шасси на земле) произошел на удалении 394 м от конца бетонного покрытия ВПП, правее 6 м относительно продолженной оси ВПП, непосредственно перед антеннами КРМ аэродрома. В процессе отрыва самолет повалил три антенны КРМ левее продолженной оси ВПП и шесть антенн правее продолженной оси ВПП, на крыше аппаратной КРМ также имеются повреждения (Рисунок 19).

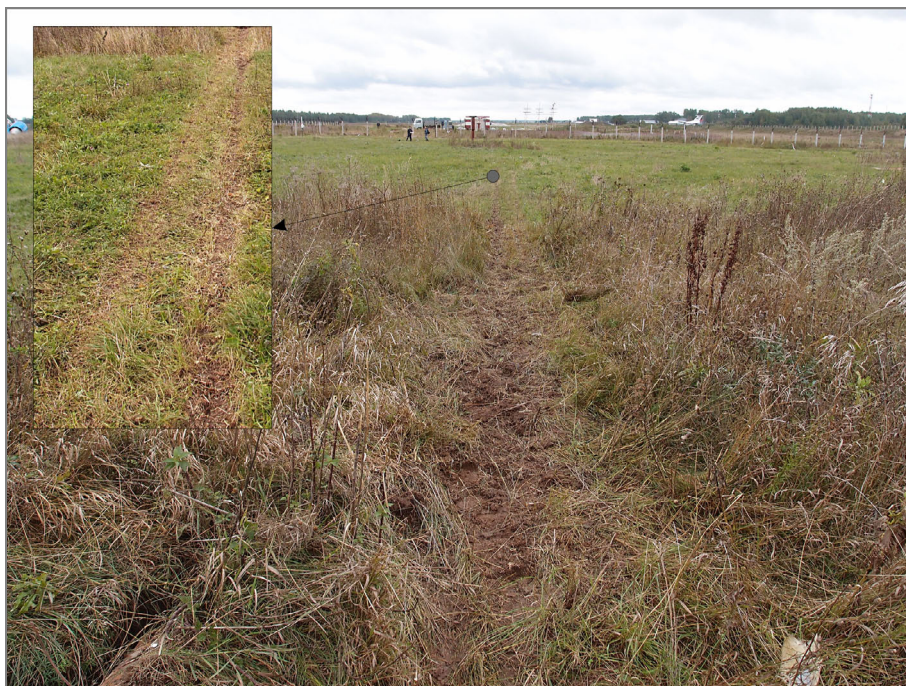
Рисунок 20

Таким образом, судя по оставленным следам, отрыв самолета от земли произошел на удалении 394 м от конца бетонного покрытия ВПП (правее 6 м от продолженной оси ВПП), а через 120 м самолет вновь коснулся земли с левым креном практически по продолженной оси ВПП (Рисунок 20).

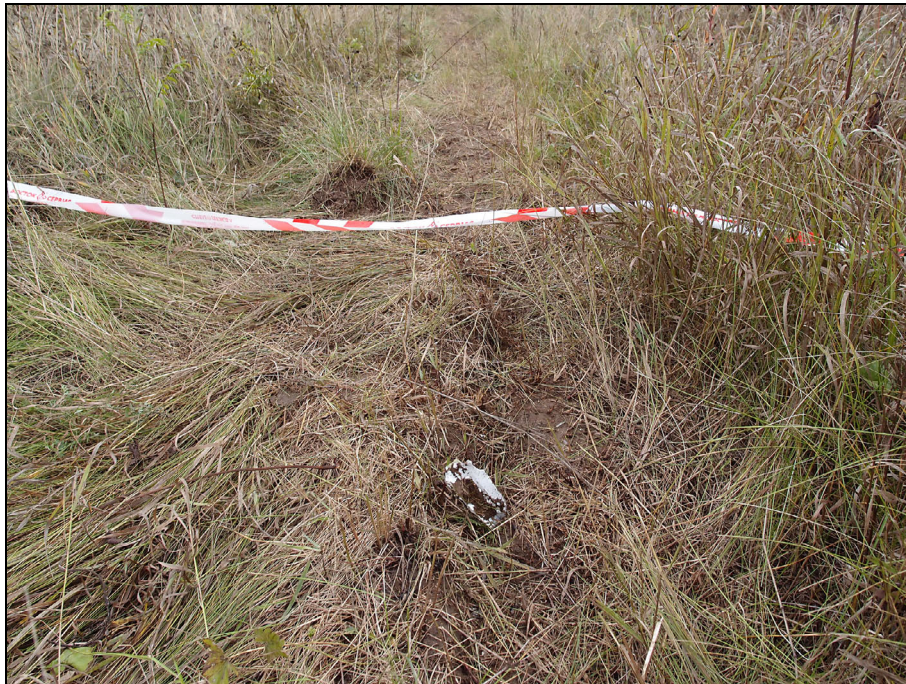
Рисунок 21

На удалении около 670 м от конца бетонного покрытия ВПП на земле имеется характерный след с мелкими фрагментами, свидетельствующий, что с этого момента самолет, двигаясь со значительным левым креном (и, соответственно, продолжая уклоняться влево от продолженной оси ВПП), начал касаться поверхности земли левой консолью крыла (Рисунок 21).

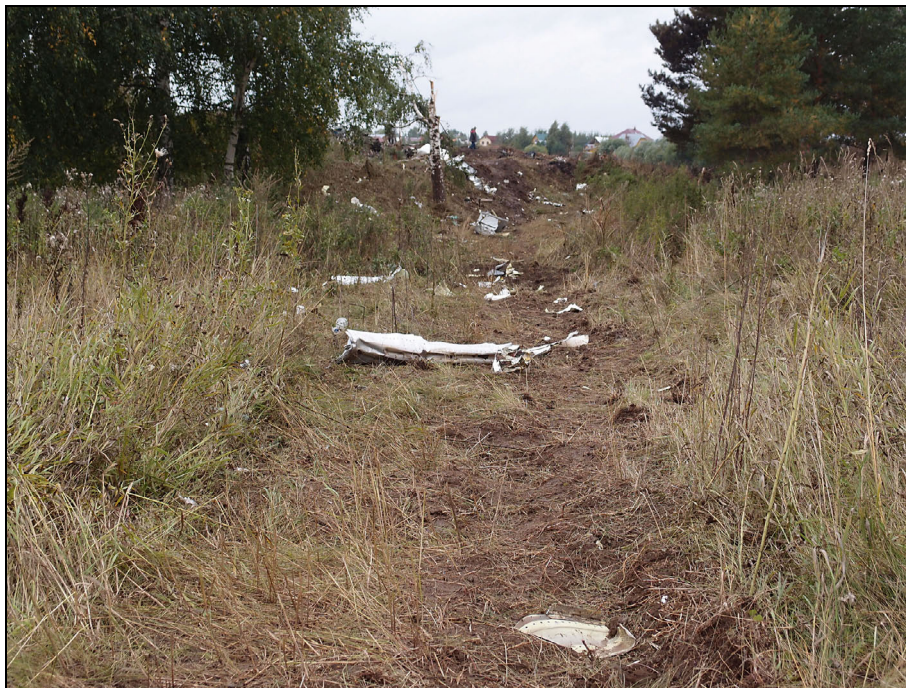
Рисунок 22

Движение самолета происходило в направлении залива. В результате столкновений с поверхностью земли, продолжилось разрушение левой консоли крыла. В этом районе были обнаружены фрагменты предкрылков, а также части левой консоли крыла, в том числе силовые внутренние элементы крыла, а также элементы системы управления предкрылками (Рисунок 22).

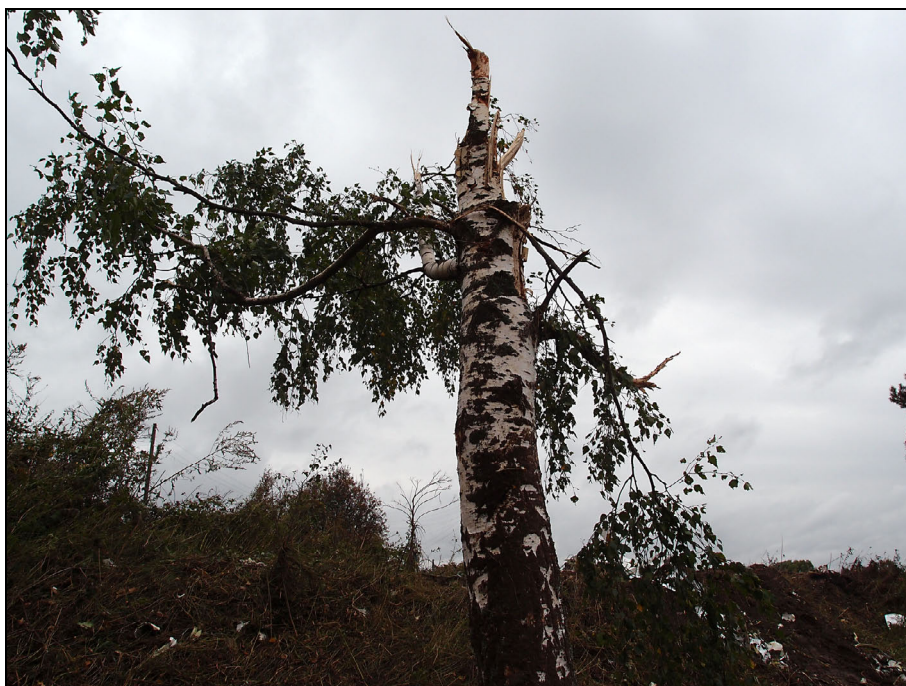
Рисунок 23

На удалении 770 м от конца бетонного покрытия ВПП (левее около 40 м относительно продолженной оси ВПП) самолет левой консолью крыла столкнулся с березой (толщина ствола 20...30 см) и с берегом залива (Рисунок 23).

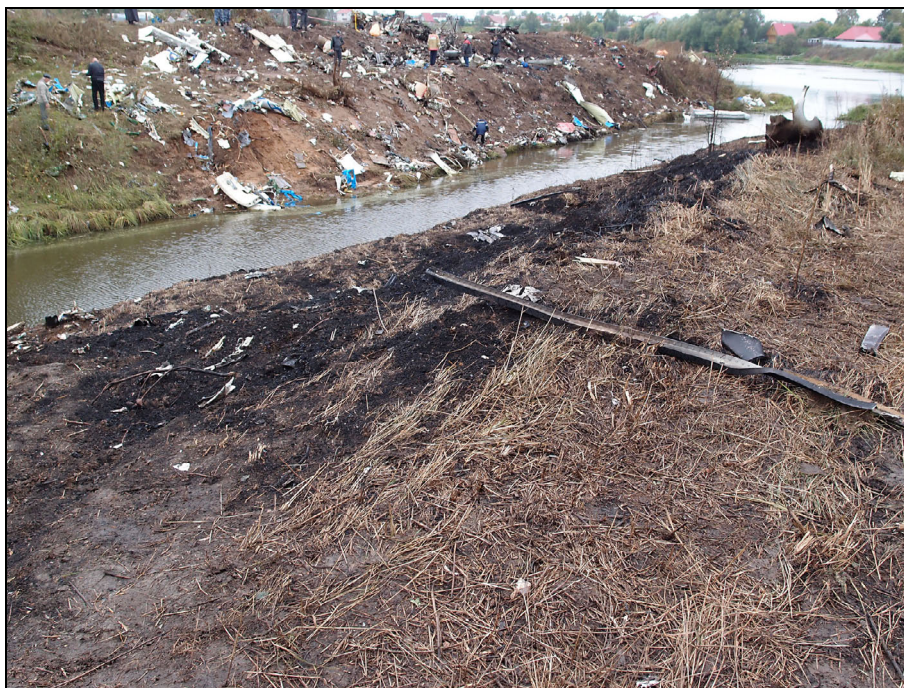
Рисунок 24

Характер повреждений и фрагментов позволяет сделать вывод, что к этому моменту крен самолета был около  $90^\circ$  влево. В результате столкновения произошло окончательное разрушение левой консоли крыла, о чем свидетельствуют части силовых элементов крыла и крупные фрагменты верхних и нижних панелей обшивки. Разрушение левой консоли крыла привело к разливу топлива и возникновению пожара (Рисунок 24).

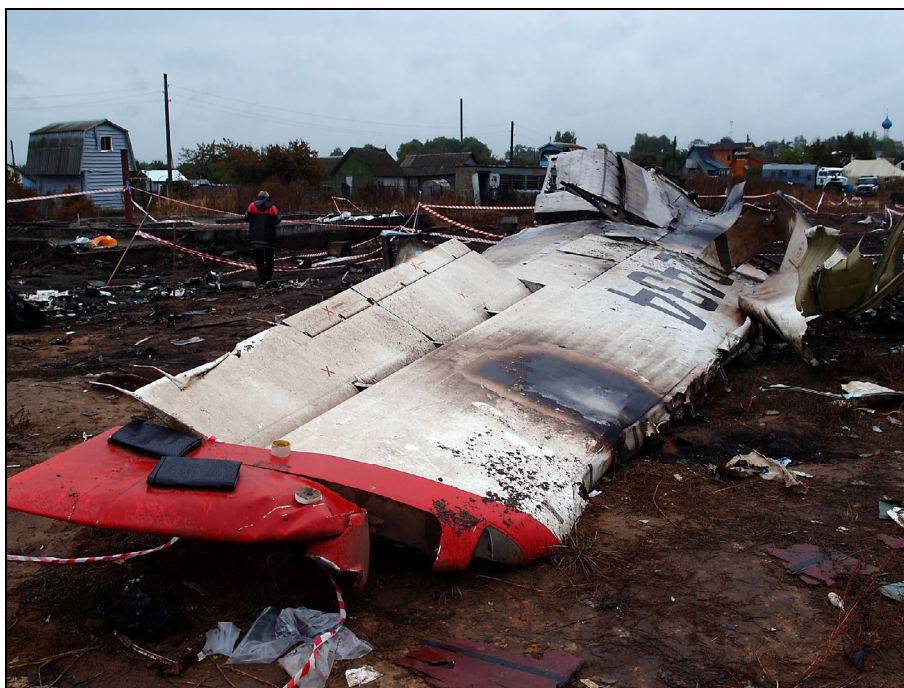
Рисунок 25

На расстоянии 30 м от фрагментов кабины экипажа находится правая консоль крыла самолета с выпущенными закрылками и выпущенной правой стойкой шасси (Рисунок 25). Правая консоль крыла имеет значительные следы воздействия пожара.

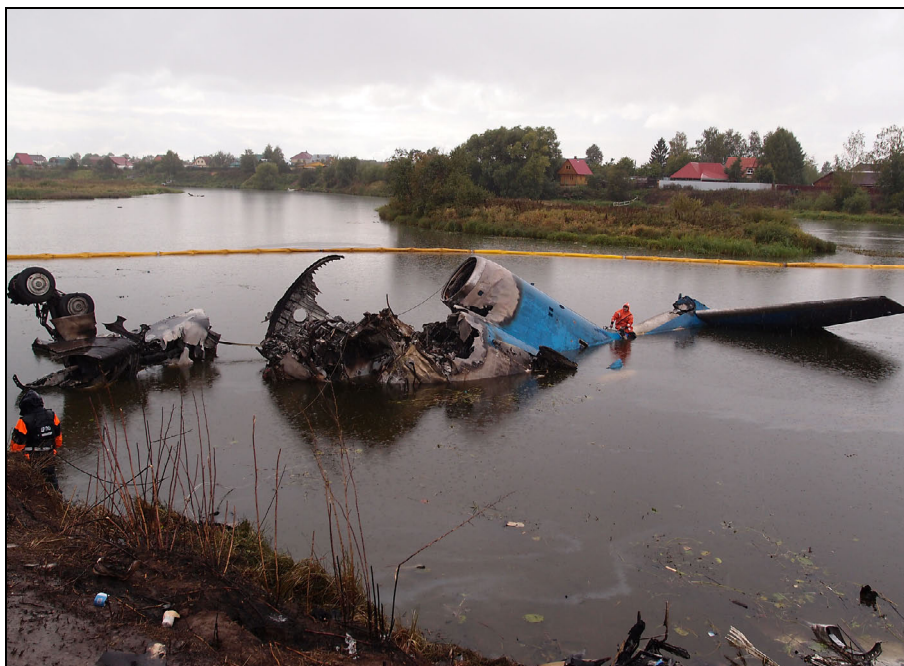
Рисунок 26

Далее на протяжении 80 м вдоль берега реки находятся фрагмент центроплана, части фюзеляжа, фрагменты левой консоли крыла самолета. Хвостовая часть, киль, стабилизатор и корневая часть левой консоли крыла находятся на удалении 930 м от конца бетонного покрытия ВПП, боковом уклонении около 130 м относительно продолженной оси ВПП, в точке с координатами N 57° 32.982' E 040° 07.284' и имеют следы воздействия пожара (Рисунок 26).

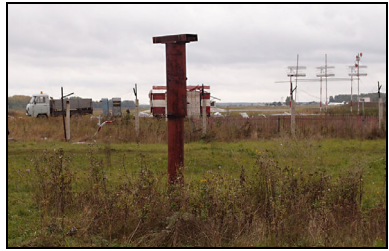
009.	Сбитый фонарь на 1-м столбе огней подхода (h=3 м).

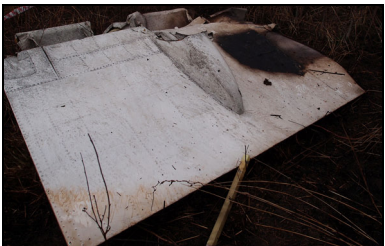
048.	Часть левого закрылка.
