COMANDO DA AERONÁUTICA
CENTRO DE INVESTIGAÇÃO E PREVENÇÃO
DE ACIDENTES AERONÁUTICOS

RELATÓRIO FINAL
A – Nº 67/CENIPA/2009

OCORRÊNCIA **ACIDENTE AERONÁUTICO**

AERONAVE **PR - MBK**

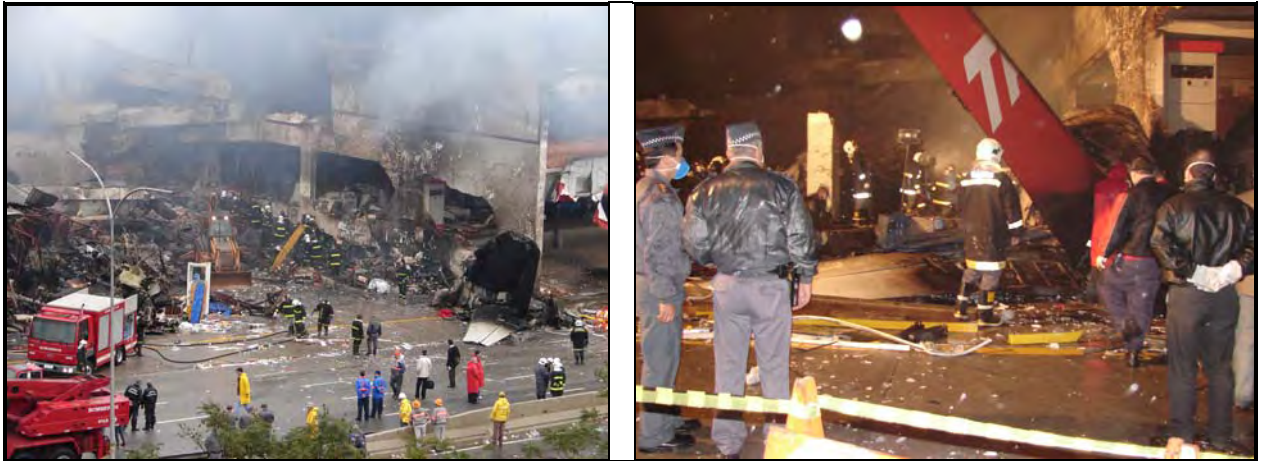
Figura 9 - Local de impacto e destroços da aeronave.

A aeronave ficou totalmente destruída como consequência do impacto e do violento incêndio, que perdurou muitas horas.

O trem de pouso, do tipo retrátil, colidiu travado em baixo e os flaps estavam completamente estendidos (configuração de pouso).

Para o combate ao fogo e a retirada dos corpos, diversas partes da aeronave foram removidas.

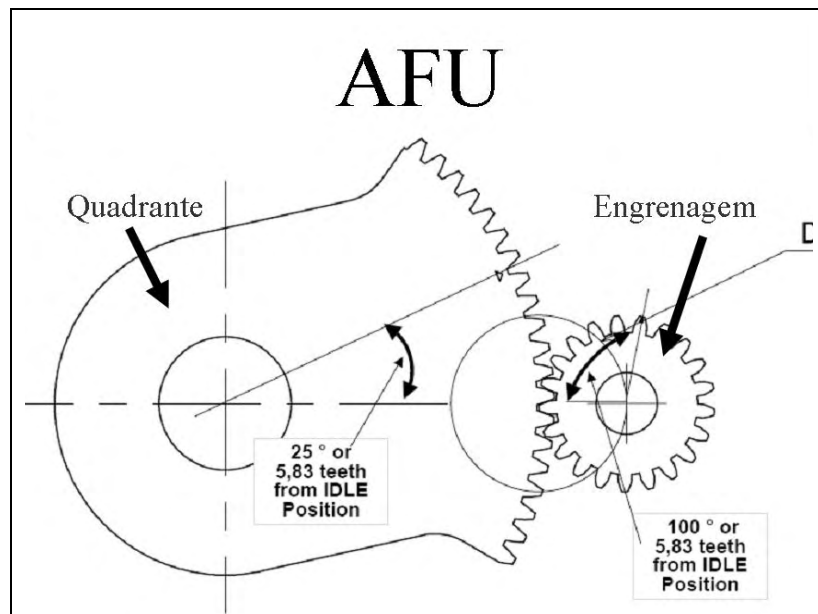
Figura 11 - Quadrante e engrenagem da AFU.

Foram realizados exames nos destroços das unidades de sensibilidade artificial (AFU – “Artificial Feel Unit”), com a finalidade de verificar a existência de falhas em seus quadrantes e suas engrenagens, bem como de marcas que permitissem confirmar a posição relativa dos manetes de potência no momento do impacto, considerando-se a possibilidade de falha do mecanismo que liga os manetes àquelas unidades.

A estrutura de alumínio das unidades encontrava-se fundida devido ao calor do fogo produzido pelo acidente. Em meio à massa de alumínio fundida encontravam-se as engrenagens e os quadrantes, fabricados em aço.
