COMANDO DA AERONÁUTICA
CENTRO DE INVESTIGAÇÃO E PREVENÇÃO
DE ACIDENTES AERONÁUTICOS

RELATÓRIO FINAL
A – Nº 67/CENIPA/2009

AERONAVE **PR - MBK**

MODELO **AIRBUS A-320**

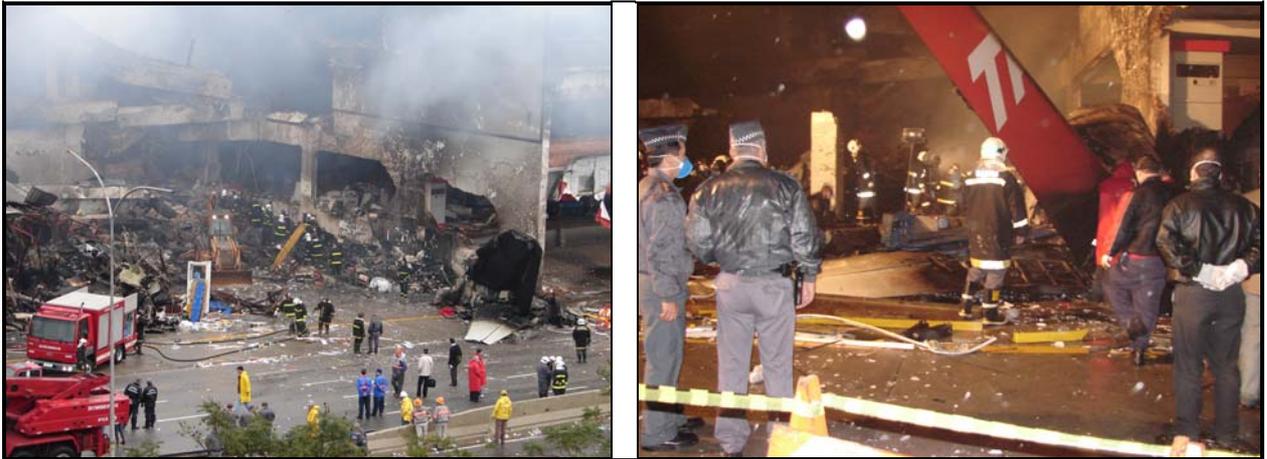
O trem de pouso, do tipo retrátil, colidiu travado em baixo e os flaps estavam completamente estendidos (configuração de pouso).

Para o combate ao fogo e a retirada dos corpos, diversas partes da aeronave foram removidas.

Figura 9 - Local de impacto e destroços da aeronave.

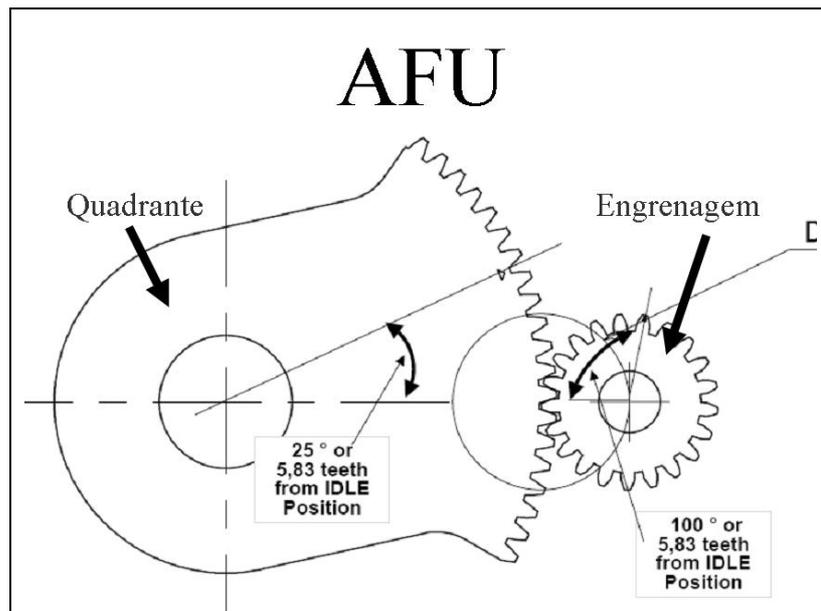
A estrutura de alumínio das unidades encontrava-se fundida devido ao calor do fogo produzido pelo acidente. Em meio à massa de alumínio fundida encontravam-se as engrenagens e os quadrantes, fabricados em aço.

Figura 11 - Quadrante e engrenagem da AFU.

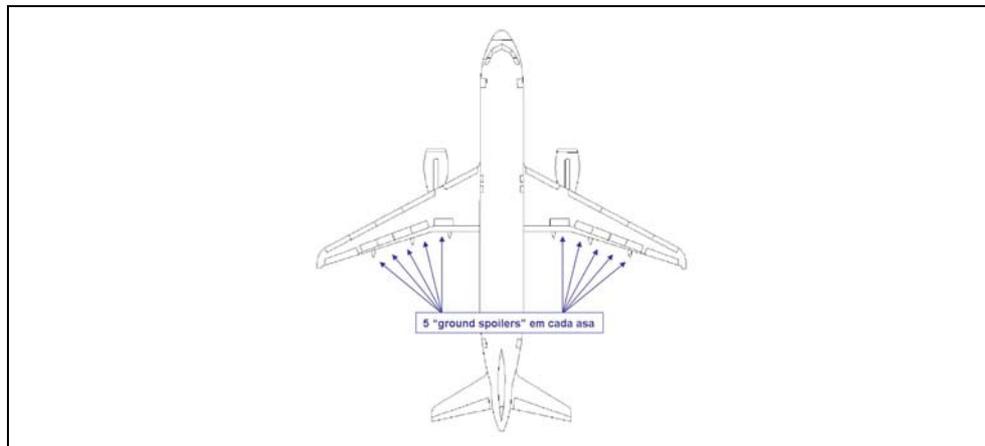
Figura 14 - “ground spoilers”: cinco em cada asa .

O A-320 possui cinco “spoilers” em cada asa (Figura 14 -), que abrem automaticamente após o pouso. Os “spoilers” são dispositivos instalados na parte superior das asas destinados a reduzir a sustentação e aumentar o arrasto aerodinâmico. Durante o pouso, este dispositivo é acionado, reduzindo sensivelmente a sustentação e permitindo uma frenagem mais eficiente. Conseqüentemente, a distância percorrida pela aeronave no pouso se torna bastante reduzida.

A função automática “ground spoiler” permite que a abertura do “spoiler” ocorra automaticamente, assim que os trens de pouso principais tenham tocado o solo, desde que os manetes de potência estejam na posição “IDLE”. A permanência de um manete na posição “CL”, durante o pouso, desativa a atuação dos “ground spoilers”, deteriorando significativamente a capacidade de frenagem da aeronave (de 45% a 50%).
