Траектория взлета самолета Як-42Д RA-42434 07.09.2011 г. в а/п «Туношна» (г. Ярославль)

Кроки места авиационного происшествия с самолетом Як-42Д RA-42434  
в районе аэропорта Туношна (Ярославль) 07.09.2011.

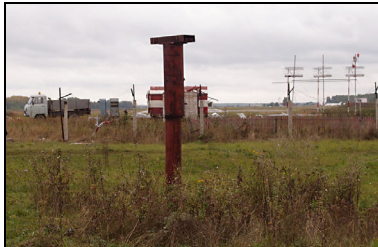
009.	Сбитый фонарь на 1-м столбе огней подхода (h=3 м).

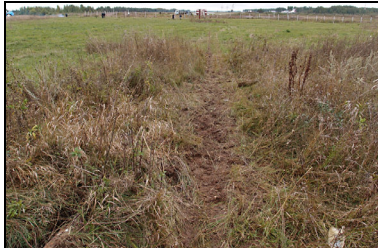
010.	Повторное касание земли колесами левой основной стойки шасси.

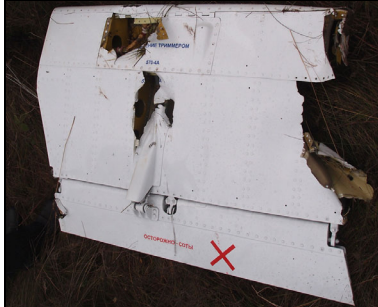
012.	Часть сервокомпенсатора левого элерона.	
013.	Фрагмент левого элерона с сервокомпенсатором и лючком 570-4А.

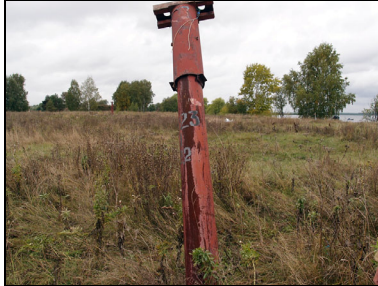
014.	Третий столб огней подхода. Фрагмент нижней обшивки левой полуплоскости с лючком 522-4Ц.

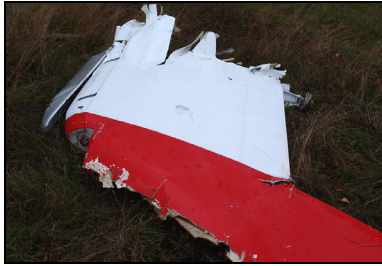
016.	Фрагмент левого элерона с лючком 560-4Г.	
017.	Верхняя часть законцовки левой полуплоскости с обтекателем и элементом предкрылка.

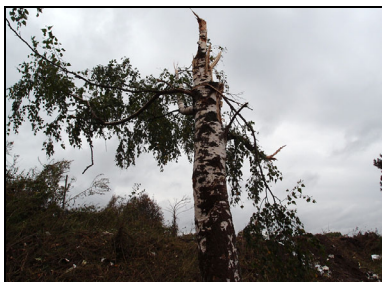
024.	Сломанная береза (h~4 м).

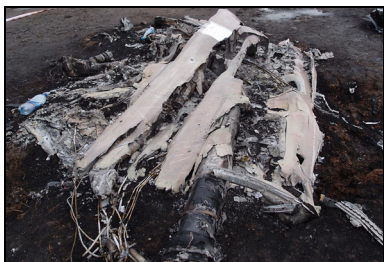
047.	Фрагменты борта фюзеляжа.

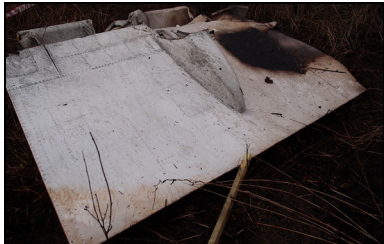
048.	Часть левого закрылка.

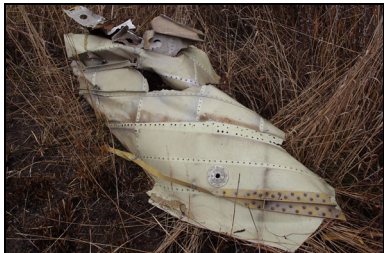
049.	Фрагмент фюзеляжа.
