**МЕЖГОСУДАРСТВЕННЫЙ АВИАЦИОННЫЙ КОМИТЕТ**  
**КОМИССИЯ ПО РАССЛЕДОВАНИЮ АВИАЦИОННЫХ ПРОИСШЕСТВИЙ**

**ОКОНЧАТЕЛЬНЫЙ ОТЧЕТ**  
**ПО РЕЗУЛЬТАТАМ РАССЛЕДОВАНИЯ АВИАЦИОННОГО ПРОИСШЕСТВИЯ**

Вид авиационного происшествия	Катастрофа
Тип воздушного судна	Самолёт Ан-28
Государственный регистрационный опознавательный знак	РА-28715
Владелец	ФГУ ПКАП
Эксплуатант	ФГУ ПКАП
Авиационная администрация	Камчатское МТУ ВТ ФАВТ МТ РФ
Место происшествия	Район аэропорта Палана, удаление 10,7 км с азимутом 219° от КТА аэродрома. Координаты 58°59'4" СШ; 159°48'20" ВД
Дата и время	12.09.2012, 00:20 UTC (12:20 местного времени), день

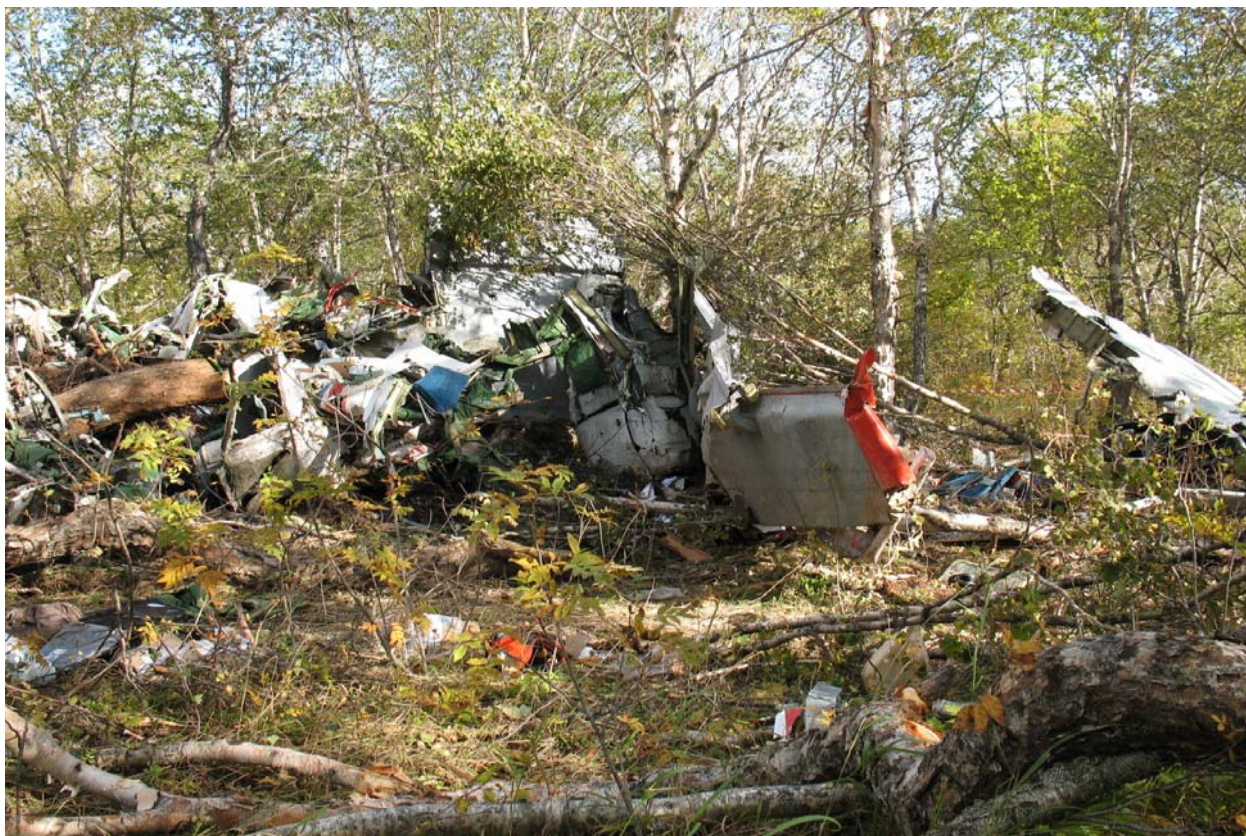
Воздушное судно полностью разрушено. Пожара не было (Рис. № 1, № 2).

Рис. № 1. Передняя часть ВС

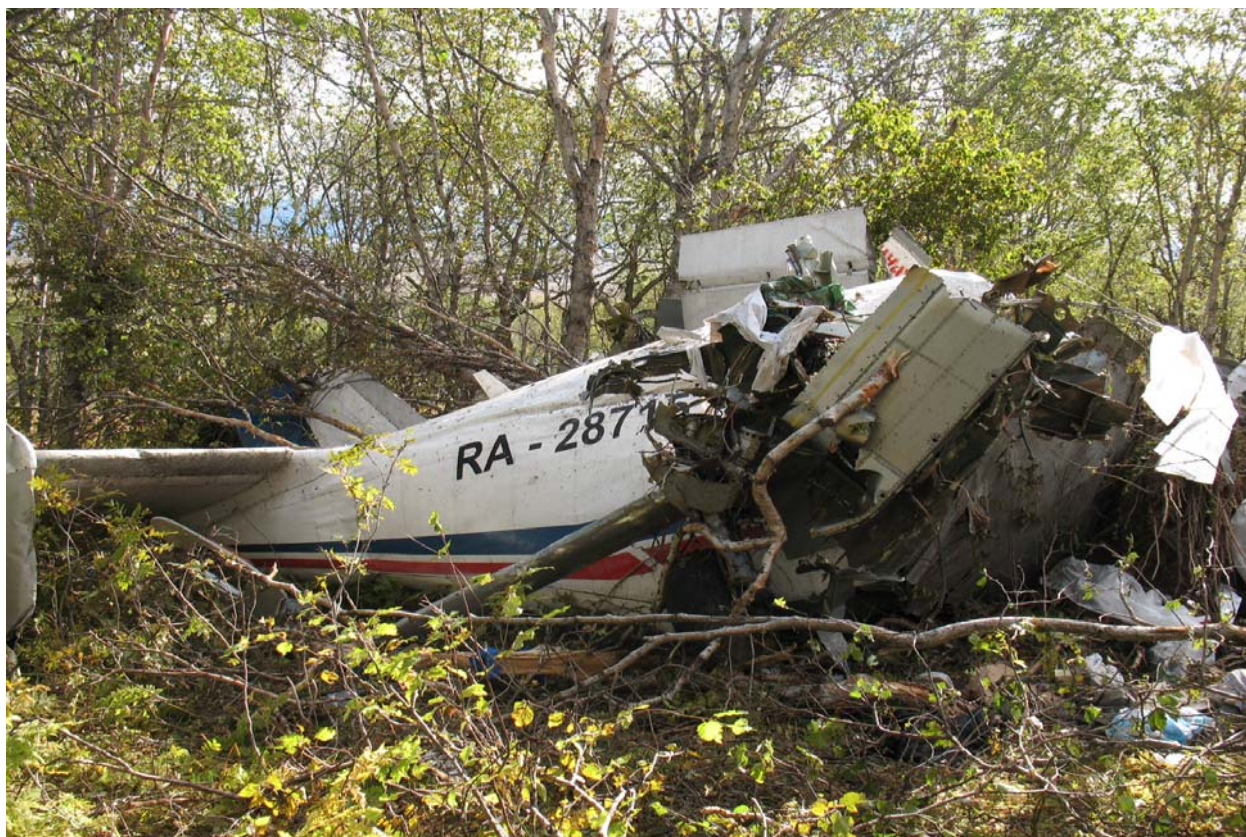
Рис. № 2. Центральная и хвостовая часть ВС

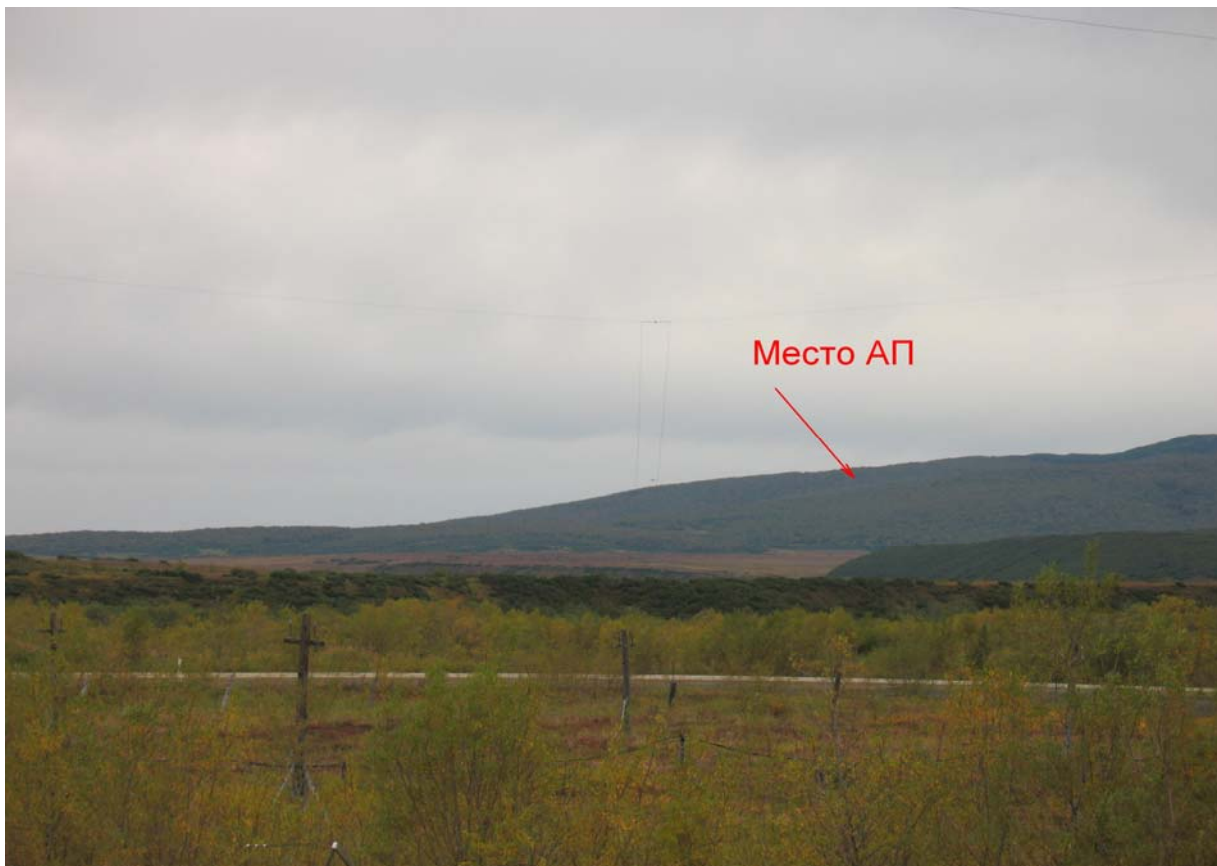
Рис. № 4. Место АП (Вид с аэродрома Палана).

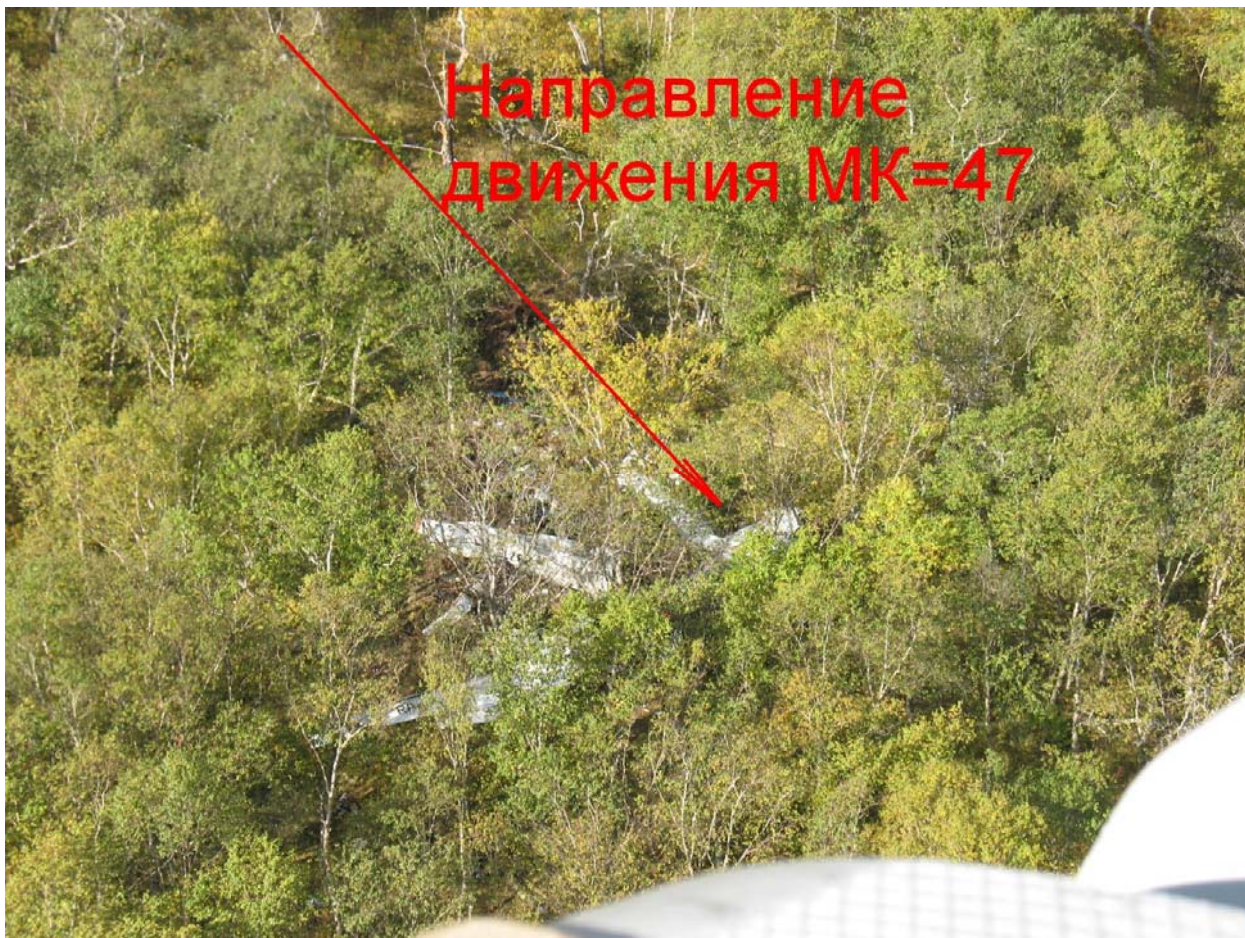
Разрушенный самолет находится на склоне отрога горы на высоте 190 метров от уровня моря с курсом  $225^{\circ}$ , развёрнутый против направления движения. Склон в месте падения ВС имеет крутизну около  $30^{\circ}$  (Рис. № 5).

Рис. № 5. Положение ВС на склоне горы.

Первый след касания о вершину дерева в месте падения ВС (точка 1) произошел правым крылом на высоте 4-7 метров от поверхности склона. По характеру повреждения кроны дерева, касание произошло со значительным правым креном ВС. В пяти метрах от дерева по курсу движения ВС лежит оторванный правый элерон с противовесом. В четырнадцати метрах от точки 1 отмечен первый след касания грунта законцовкой правого крыла глубиной до 20 см, длиной 1,6 м. След может свидетельствовать о падении самолета с правым креном около 90°. Далее, в пяти метрах от следа касания законцовки крыла на грунте, сломанное ударом фюзеляжа на высоте около 3 метров дерево. На удалении 27 метров от точки 1 по курсу движения ВС имеется след касания носовой части фюзеляжа о грунт - борозда глубиной до 22см длиной 3,5м. От этой точки началось разрушение конструкции самолета. На удалении 50м от точки 1 находится отломленная и разрушенная хвостовая часть фюзеляжа со стабилизатором и киями. В полосе шириной 18 метров на юго-восток от хвостовой части находятся разрушенные и отделённые от корпуса плоскости крыльев с двигателями. Для определения угла отклонения закрылков был произведён замер выхода штока гидроцилиндра уборки и выпуска закрылков. По результатам замера установлено, что в момент столкновения с землёй закрылки находились в убранном положении.

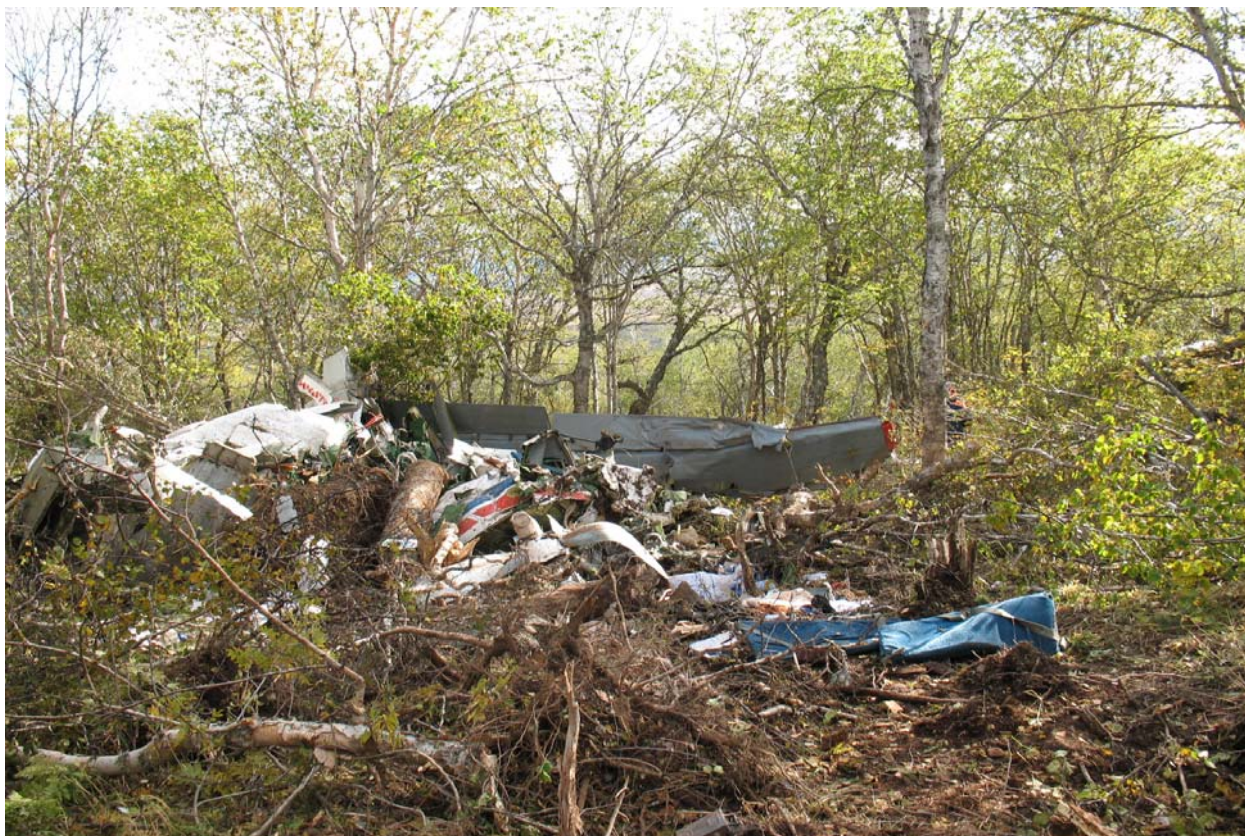
Кабина пилотов и передняя часть пассажирской кабина разрушены полностью. Отдельные фрагменты конструкции разбросаны в радиусе 8-12 метров от хвостовой части по траектории движения ВС (Рис. № 6). По результатам осмотра элементов конструкции, пожара на земле и в воздухе не было.

Характер сломанного леса и следы касания на земле, траектория движения самолета и разброс обломков конструкции свидетельствуют, что падение ВС произошло с малой относительно склона горы высоты, с невысокой поступательной скоростью и правым креном в момент столкновения с землёй около 90°.

Рис. № 6. Разброс фрагментов кабины пилотов и пассажирской кабины.

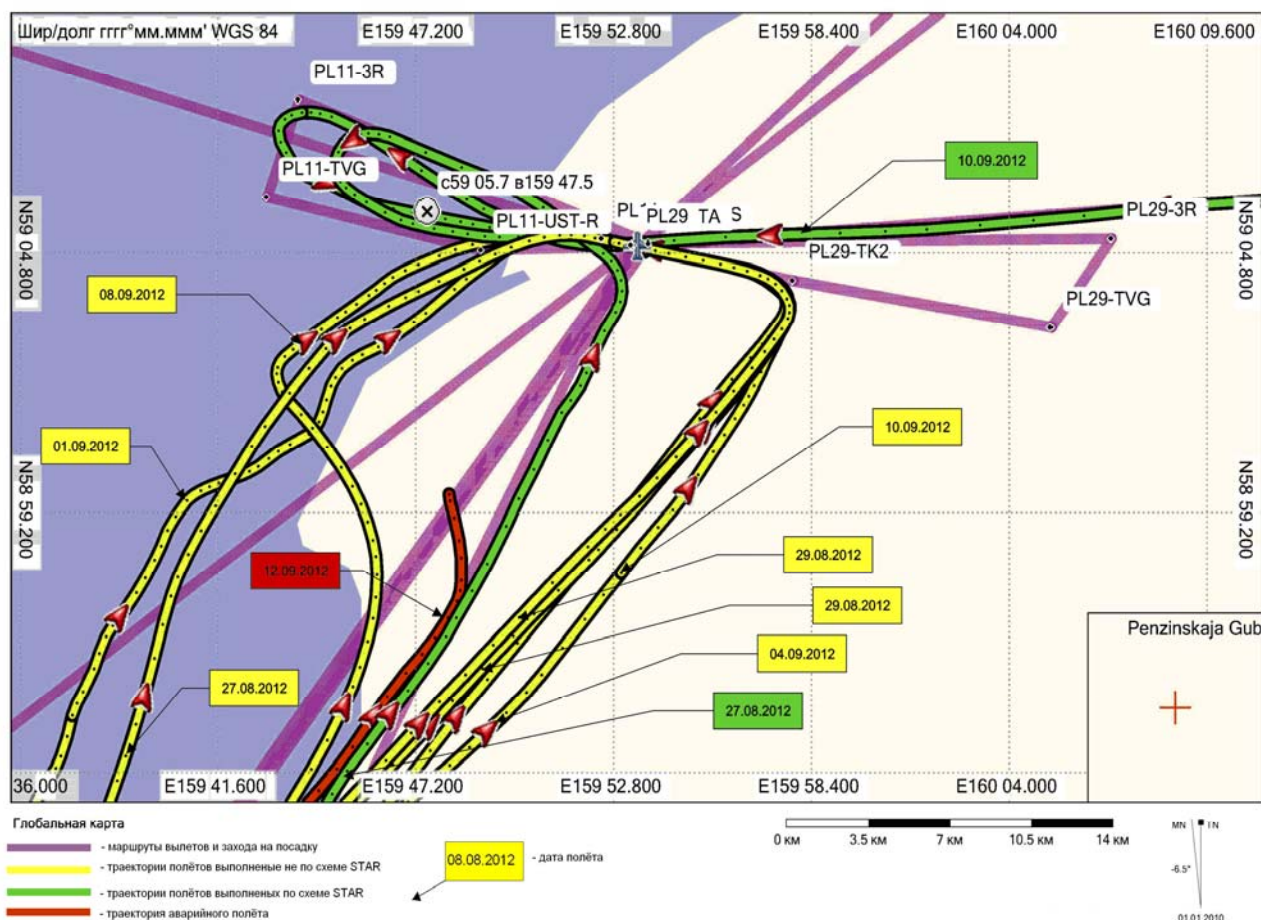
Рис. № 8. Траектории заходов, сохраненных на GPS-приёмнике.

Минимум погоды а/п Палана для полётов по ПВП 750х5000м и, исходя из погодных условий, заход мог выполняться только по ППП по минимуму 450х3000м.

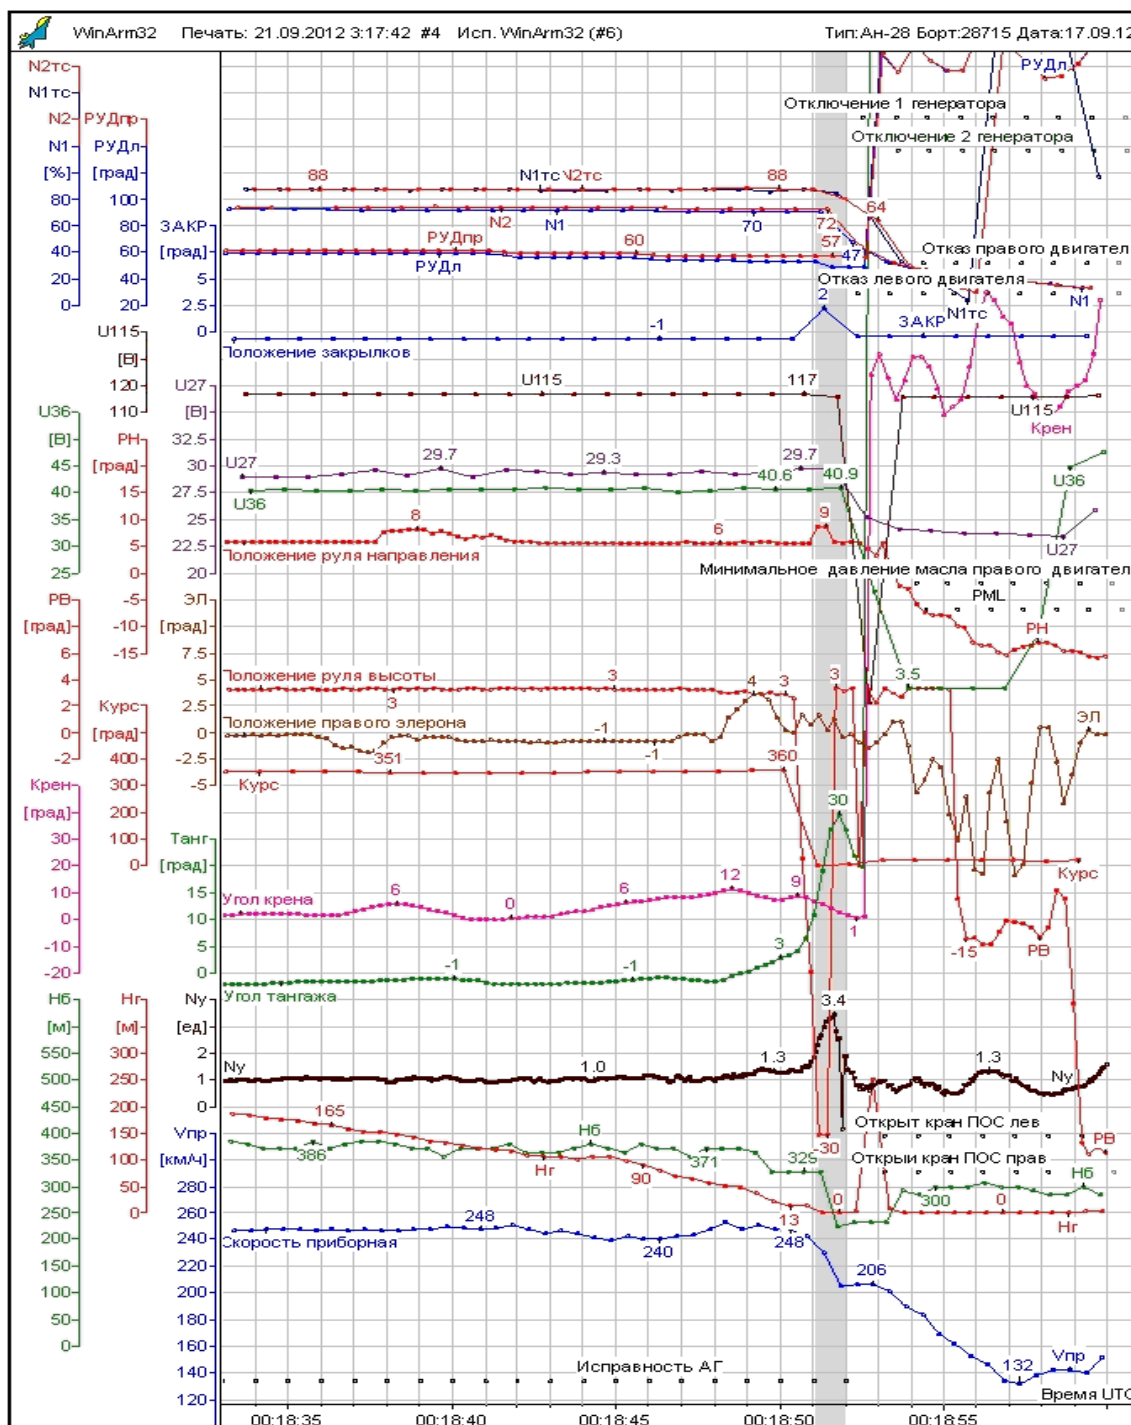
Средняя скорость снижения с высоты (Нбар) 1200м до 600м составила 4,6м/с, средняя скорость снижения с высоты (Нбар) 600м до 370м составила 3,82м/с, угол тангажа на пикирование 2-3 град (Рис. № 9). Данные параметры соответствуют стандартному снижению.

Рис. № 9. Параметры полёта ВС на заключительном этапе.

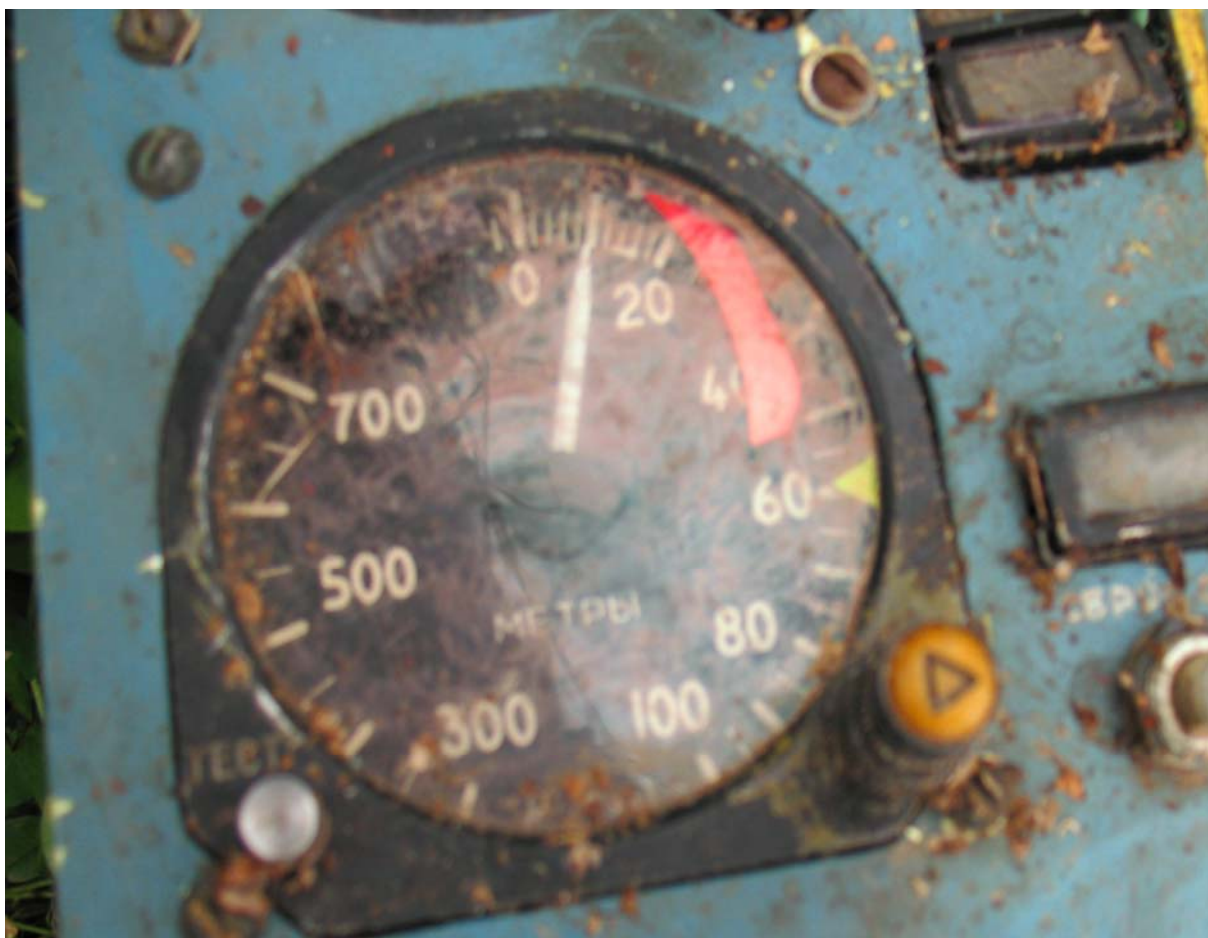
Подъем рельефа местности, по показаниям РВ, начинается при Нбар=600м, с постепенно увеличивающимся градиентом. Скорость сближения с землей по показаниям РВ (в 00:18:45 Нг = 105м, в 00:18:50 Нг=20м) была около 17м/с. После прохода отметки Нг=60м (00:18:47,5), на которую был установлен задатчик высоты на радиовысотомере (Рис. № 10), в течение 3 сек реакции экипажа по каналу управления рулем высоты не отмечается. Возможно, что отсутствие реакции на сигнализацию опасной высоты обусловлено нарушением концентрации внимания, вызванным воздействием алкоголя. Немедленная реакция экипажа по прекращению снижения, наиболее вероятно, могла предотвратить столкновение с деревьями на вершине отрога горы.

Рис. № 10. Индикатор радиовысотомера.

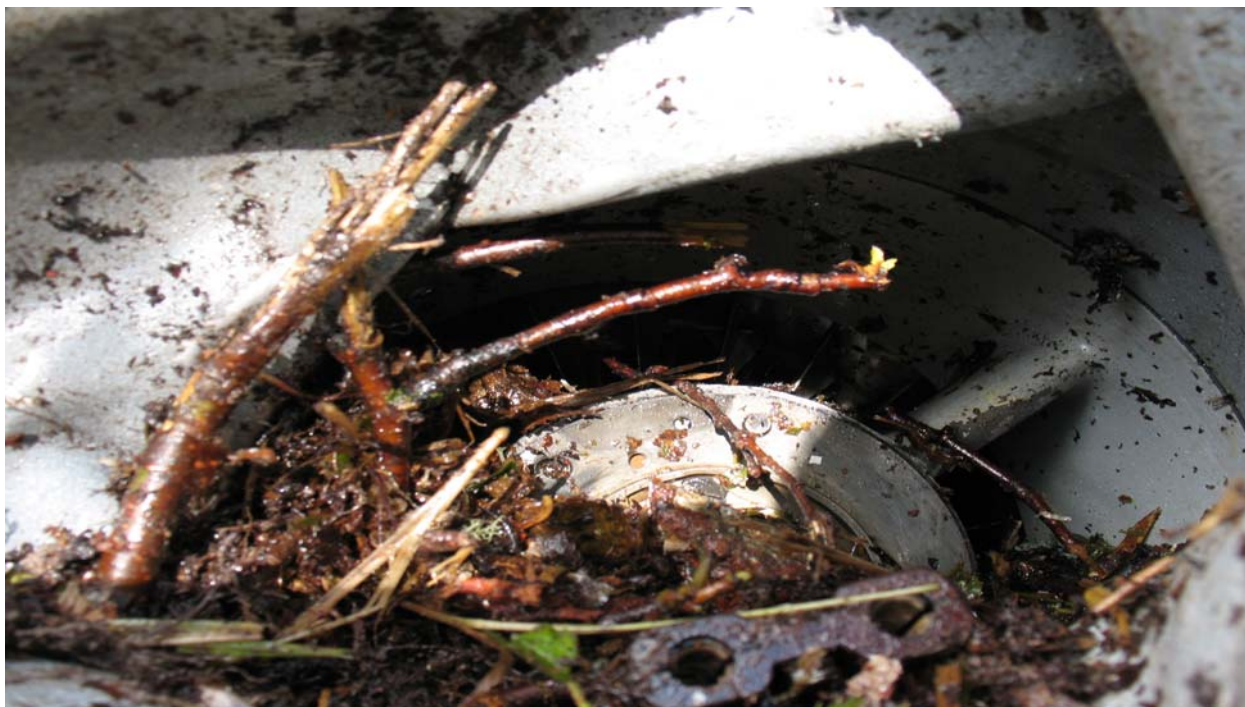
По данным протоколов испытаний, проведённых на подобных двигателях в ОАО «ОМКБ», при попадании во входное устройство двигателя снега массой 60г (протокол испытаний № 10Б.00.030 ДС5.349 от 18.02.1993) происходит выключение двигателя с флюгированием воздушного винта.

Таким образом, причиной останова двигателей в полёте стал срыв пламени в камере сгорания двигателей из-за попадания одновременно большого количества древесной массы на вход двигателей, что привело к существенному уменьшению площади проходного сечения ВНА и, как следствие, резкому уменьшению расчётного поступления воздуха для устойчивого газодинамического процесса в камере сгорания.

Рис. № 11. Входной направляющий аппарат двигателя с древесным материалом.
