**МЕЖГОСУДАРСТВЕННЫЙ АВИАЦИОННЫЙ КОМИТЕТ  
КОМИССИЯ ПО РАССЛЕДОВАНИЮ АВИАЦИОННЫХ ПРОИСШЕСТВИЙ**

**ОКОНЧАТЕЛЬНЫЙ ОТЧЕТ  
ПО РЕЗУЛЬТАТАМ РАССЛЕДОВАНИЯ АВИАЦИОННОГО ПРОИСШЕСТВИЯ**

Вид авиационного происшествия	Катастрофа
Тип воздушного судна	Ту-204-100В
Государственный регистрационный опознавательный знак	РА – 64047
Владелец	ОАО «Ильюшин Финанс»
Эксплуатант	ЗАО Авиационная компания «Ред Вингс»
Авиационная администрация	Межрегиональное территориальное управление воздушного транспорта Центральных районов Росавиации
Место происшествия	Россия, аэропорт Внуково, координаты места авиационного происшествия: 55° 35.040 СШ, 37°15.324 ВД
Дата и время	29.12.2012, 12:32 UTC (16:32 московского времени), день

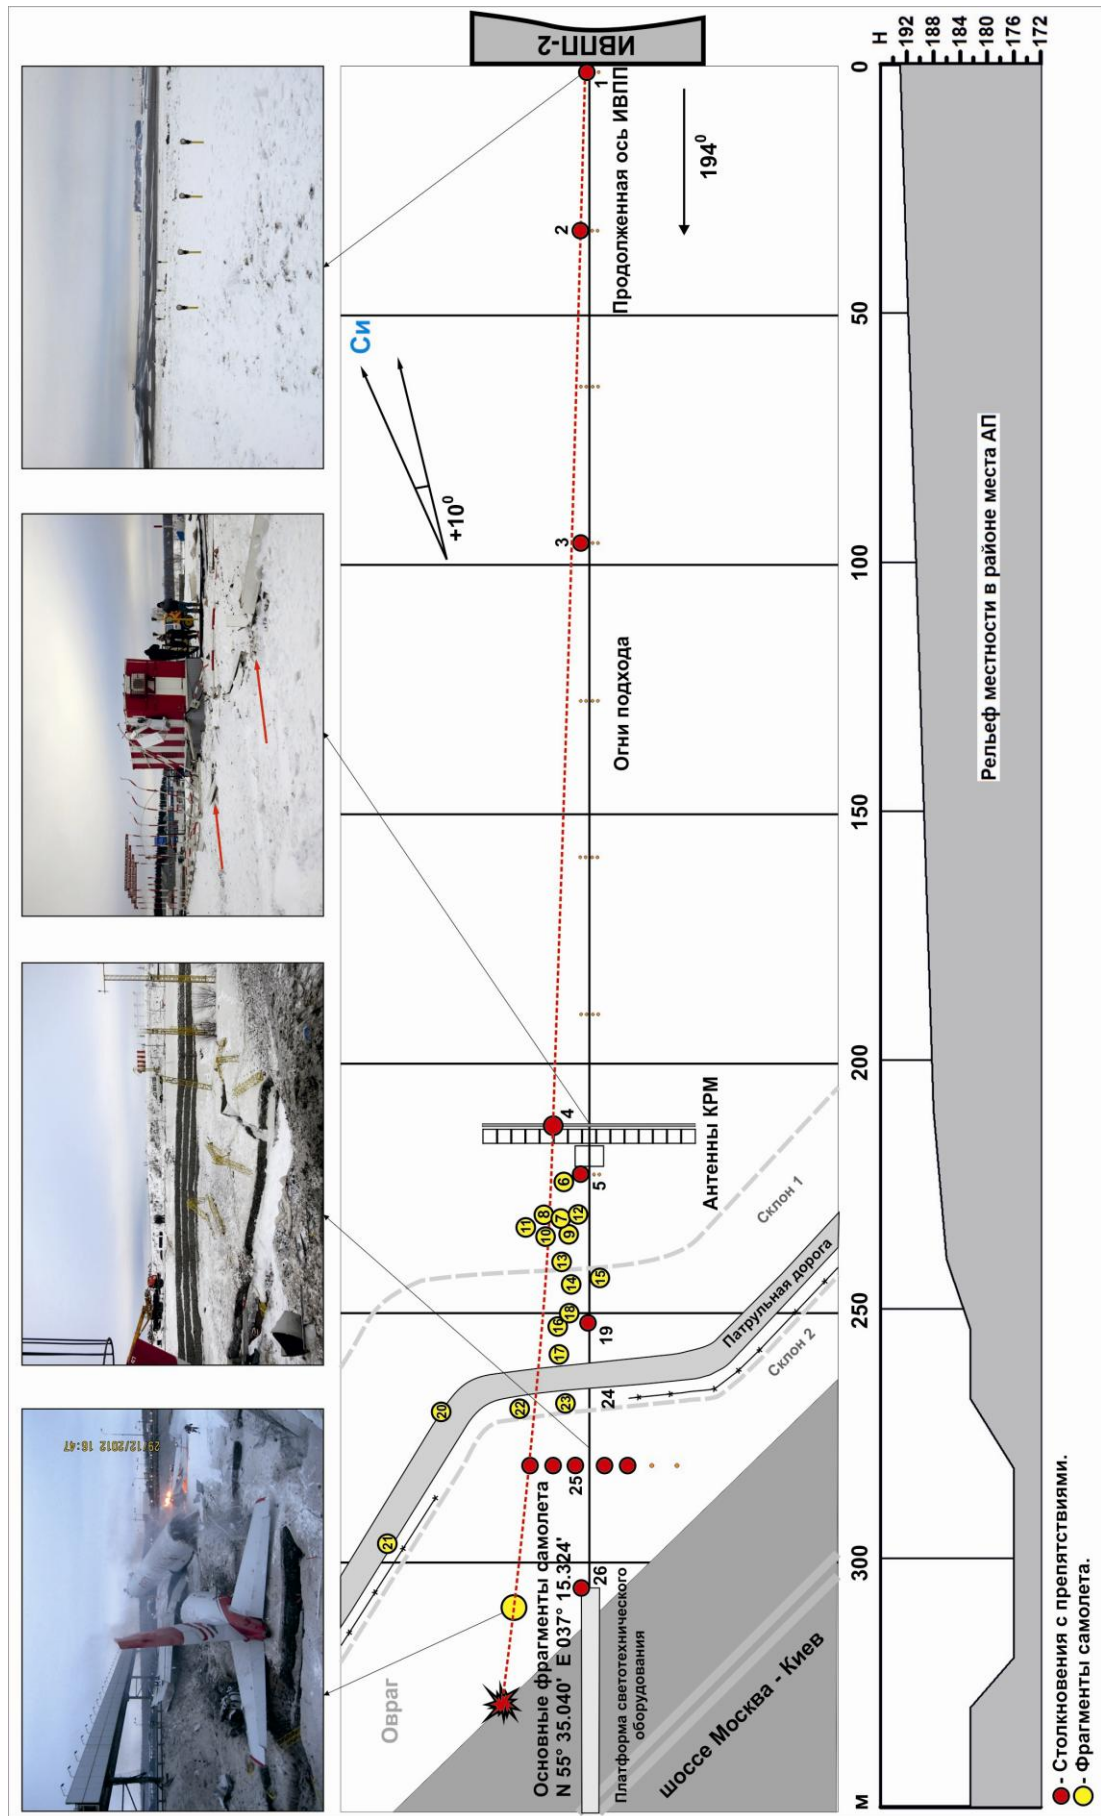
Рис. 4. Кроки места авиационного происшествия с самолетом Ту-204-100В RA-64047 в районе аэропорта Внуково (Москва) 29.12.2012.

Выкатывание самолета за пределы ИВПП-2 произошло практически по ее оси (с уклонением вправо около 4 м). На расстоянии около 5 м от конца бетонного покрытия полосы находится поваленный фонарь огней приближения. На снежном покрове за пределами ИВПП-2 имеются следы от колес носовой и основных опор шасси. В процессе движения происходило постепенное уклонение самолета правее продолженной оси ИВПП-2. За пределами ВПП самолетом были повалены и повреждены еще два фонаря огней приближения на удалении 30 м и 90 м от конца бетонного покрытия ИВПП-2 (Рис. 4.) Судя по следам, столкновения с фонарями происходили колесами левой опоры шасси. Отсутствие фрагментов ВС в районе столкновений свидетельствует, что на данном этапе движения разрушения самолета не происходило. На удалении 215 м от конца бетонного покрытия ИВПП-2 и боковом уклонении около 7 м от продолженной оси ИВПП-2 самолет столкнулся с антеннами КРМ (Рис. 5.). Столкновение с бетонным

бруствером (высотой около 25 см) и основанием антенн произошло колесами основных опор шасси, следы соударения с колесами носовой опоры шасси отсутствуют. В результате столкновения были повреждены и повалены антенны КРМ (уцелели только четыре антенны, расположенные левее продолженной оси ИВПП), аппаратная КРМ также получила повреждения в результате удара левым полукрылом самолета. Непосредственно за аппаратной КРМ (по ходу движения самолета) был разрушен фонарь огней подхода. В районе столкновения с антеннами КРМ были обнаружены фрагменты шасси самолета (фрагменты блоков цилиндров тормоза КТ-196М.150, фрагменты тормозных рычагов, болт крепления тормозного рычага балки основной опоры шасси), а также мелкие фрагменты обшивки крыла и гондолы двигателя (Рис. 4.). Наличие указанных фрагментов позволяет сделать вывод, что с этого момента началось разрушение самолета, и основные повреждения в результате столкновения получили основные опоры шасси.

На удалении 240 м от конца бетонного покрытия ИВПП-2 самолет сошел в овраг. Овраг на границе аэродрома имеет двухступенчатый профиль. Первая ступень оврага глубиной 3...3.5 м заканчивается патрульной дорогой, далее следует ограждение аэродрома и вторая ступень оврага глубиной 6.5...7 м (Рис. 4.). При сходе в овраг (первая ступень оврага) произошло отделение двух колес основных опор шасси, далее, самолет повредил мачту светотехнического оборудования, перелетел дорогу и приземлился на основные опоры шасси в районе ограждения аэродрома (Рис. 6.). В месте удара основными опорами шасси были обнаружены фрагмент блоков цилиндров тормоза КТ-196М.150, а также фрагмент тормозного диска основной опоры шасси. Отсутствие следов на склонах оврага и дороге свидетельствует о движении самолета с большой скоростью.

После столкновения с оградой аэродрома, самолет на удалении 270 м от конца бетонного покрытия ИВПП-2 сошел в овраг (вторая ступень оврага), перелетел второй склон, повредил и повалил мачты светотехнического оборудования и столкнулся с дном оврага. В результате удара левый двигатель был сорван с места штатной установки. В ходе дальнейшего движения самолет носовой частью фюзеляжа столкнулся с противоположным склоном оврага (основанием шоссе Москва – Киев), а левым полукрылом – с платформой светотехнического оборудования. В результате произошло разрушение фюзеляжа и крыла самолета, а также возникновение пожара.

- № Фрагмент
01. Поваленный фонарь огней подхода.
  02. Поваленный фонарь огней подхода.
  03. Поврежденный фонарь огней подхода.
  04. Место столкновения с антеннами КРМ аэродрома.

05. Поврежденный фонарь огней подхода.
  06. Лючок подхода к дренажному баку с гондолы двигателя.
  07. Фрагмент блока цилиндров тормоза КТ-196М.150.
  08. Кронштейн крепления тормозного рычага.

21. Колесо основной опоры шасси.
  22. Фрагмент блока цилиндров тормоза КТ-196М.150.
  23. Фрагмент тормозного диска основной опоры шасси.
  24. Поврежденное ограждение аэродрома.

25. Сломанные и поваленные мачты светотехнического оборудования.
  26. Повреждения платформы светотехнического оборудования.

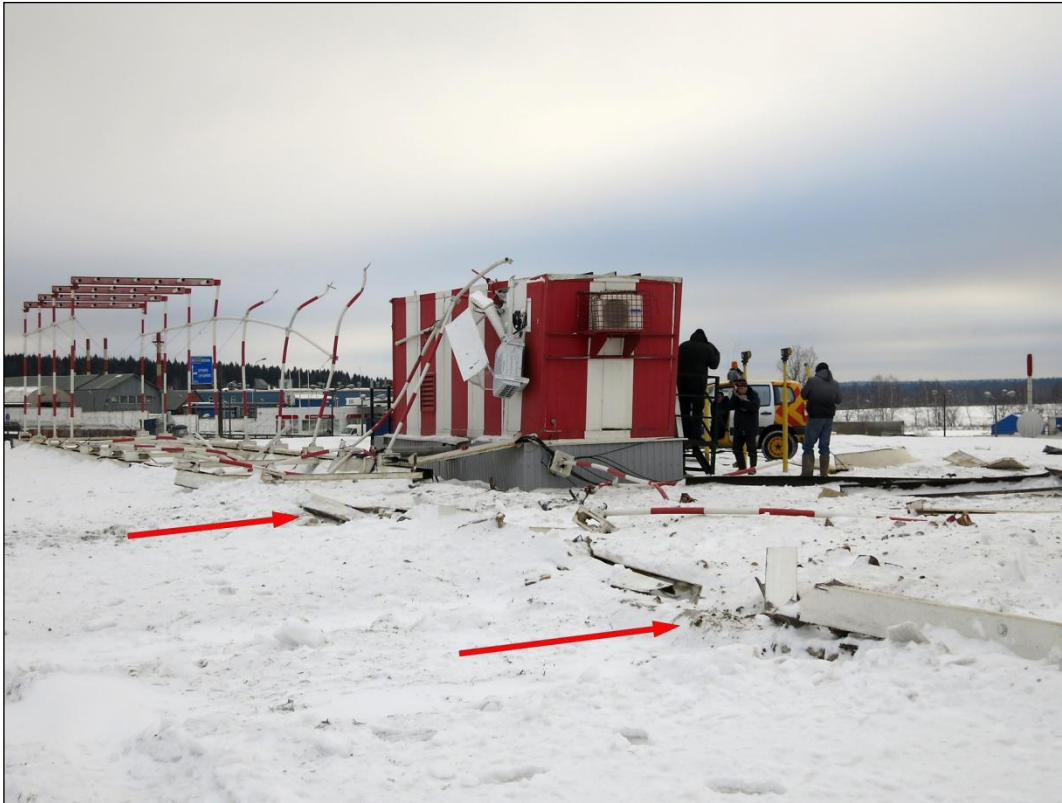
Рис. 5. Место столкновения самолета с антеннами КРМ аэродрома. Стрелками показаны места столкновений колес основных опор шасси с бетонным брусом (высотой около 25 см) и основанием антенн КРМ. Повреждения аппаратной КРМ в результате удара левым полукрылом самолета.

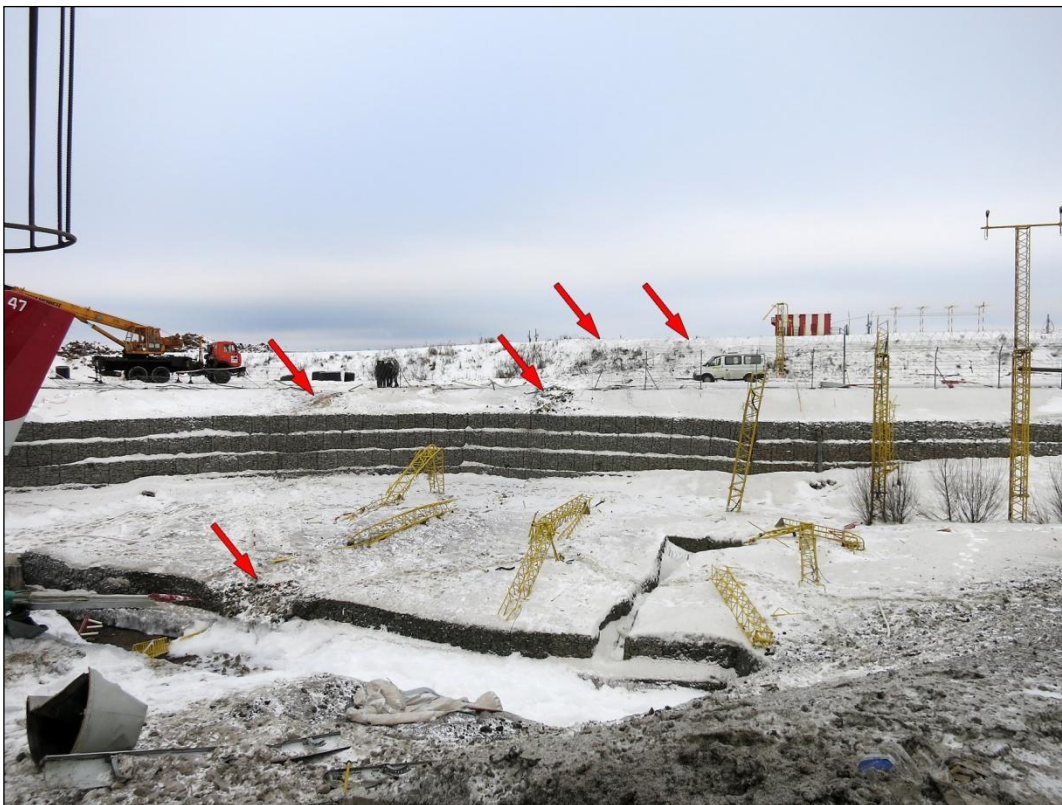
Рис. 6. Следы касания земли основными опорами шасси (отмечены стрелками). Поврежденные и поваленные мачты светотехнического оборудования.

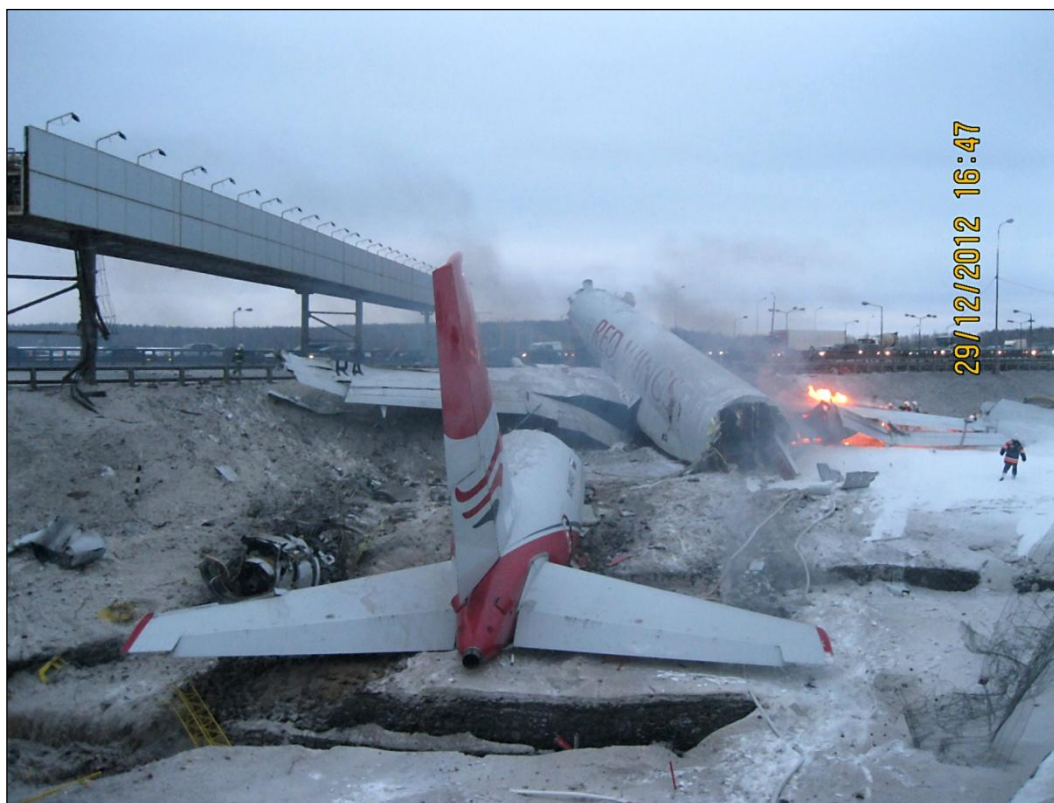
Внешний вид самолета после остановки показан на Рис. 7. Самолет находится в нормальном (не перевернутом) положении, опоры шасси сломаны. Кабина экипажа отделена от фюзеляжа, находится непосредственно на дорожном покрытии шоссе, сильно повреждена и деформирована. Фюзеляж также поврежден, разлом фюзеляжа произошел в районе хвостовой части. Левый двигатель сорван с пилона и находится около хвостовой части фюзеляжа. Крыло имеет сильные повреждения и разрушения в результате столкновения с препятствиями. Самолет остановился в точке с координатами: N 55° 35.040' E 37° 15.324'. Удаление от конца бетонного покрытия ИВПП-2 составило 330 м, боковое уклонение – около 20 м правее продолженной оси ИВПП-2.

Рис. 7. Самолет Ту-204-100В RA-64047 на месте авиационного происшествия.

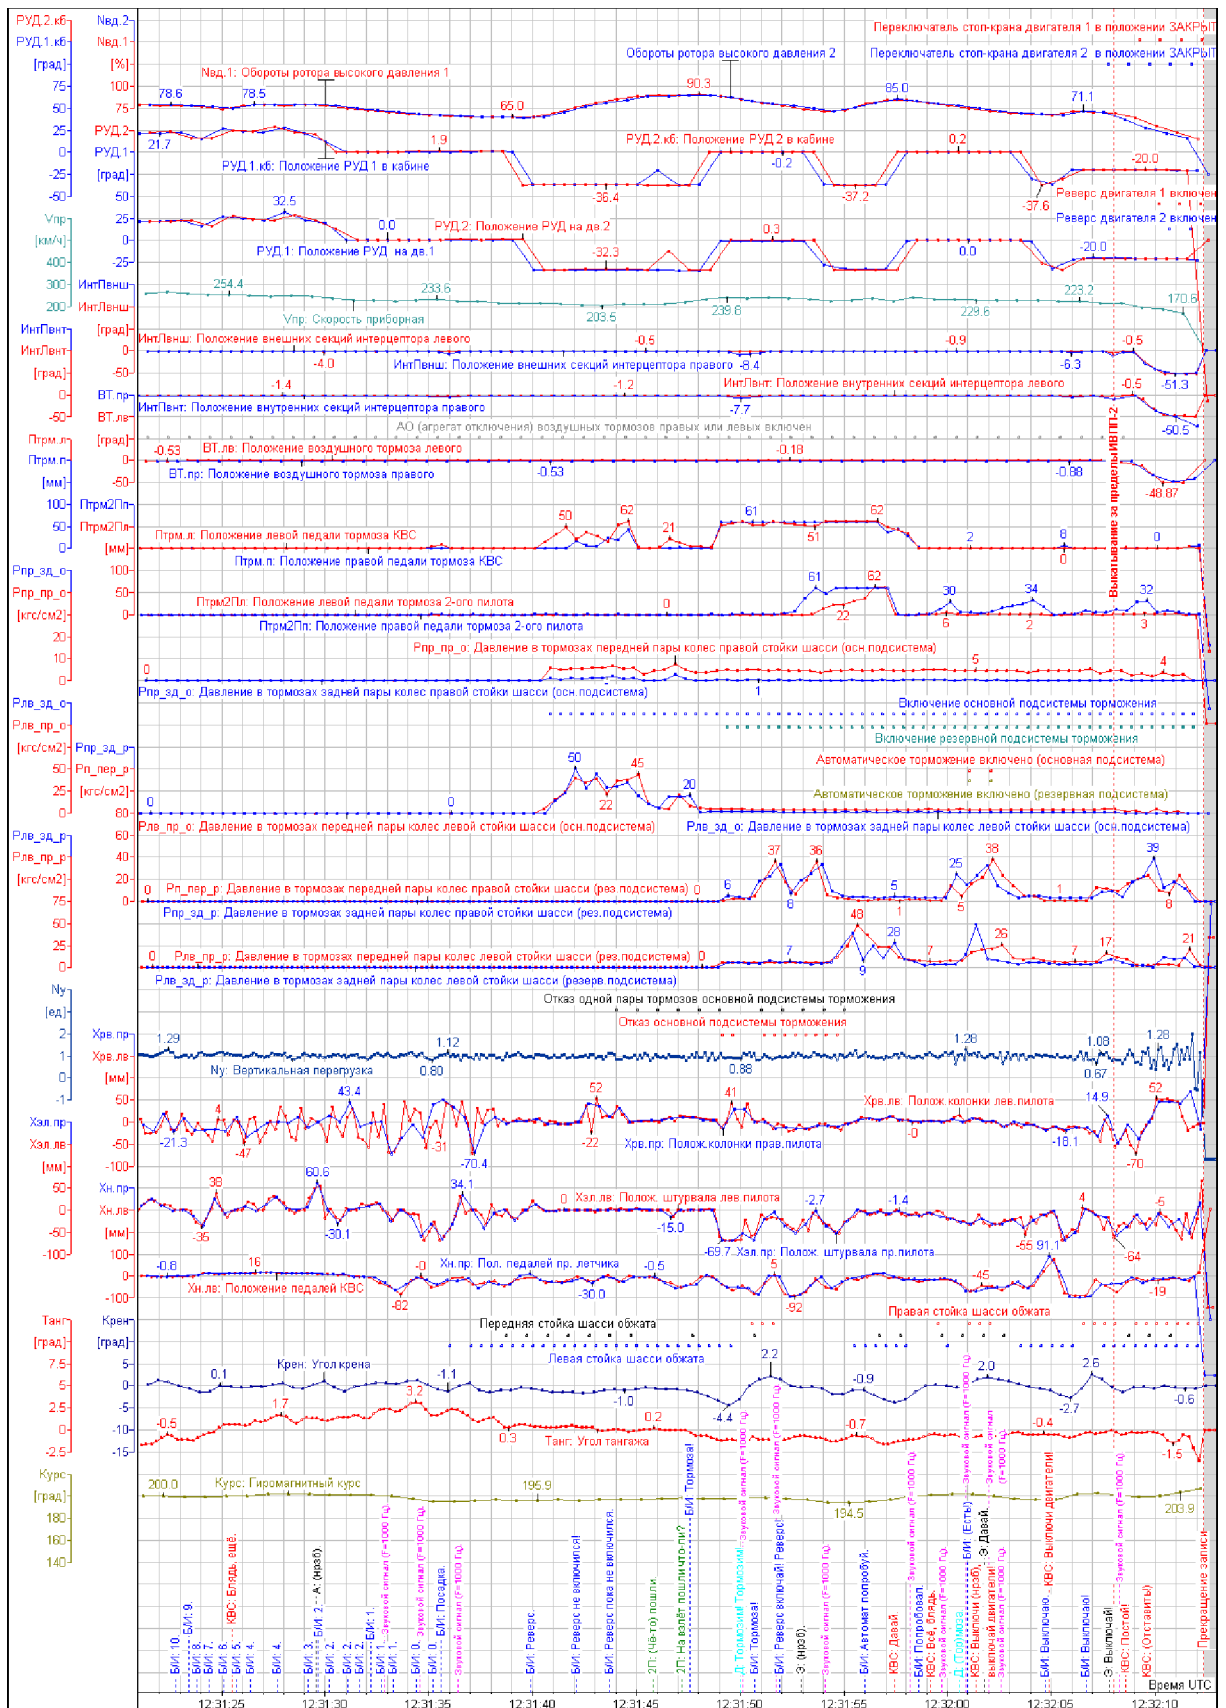
Рис. 12. Параметры полета самолета Ту-204-100В RA-64047 29.12.2012 (пробег, посадка в а/п Внуково).

Приземление самолета произошло в 12:31:36 на скорости 230 км/ч и удалении 950...1000 м от входного торца ИВП-19 на левую опору шасси (Рис. 12). Вертикальная перегрузка в момент приземления составила ~1.12 ед. Через 3 секунды после приземления произошло опускание передней опоры шасси. Обжатия правой опоры шасси не произошло, самолет двигался с левым креном -1...-1.5°, наиболее вероятно, из-за бокового ветра справа.

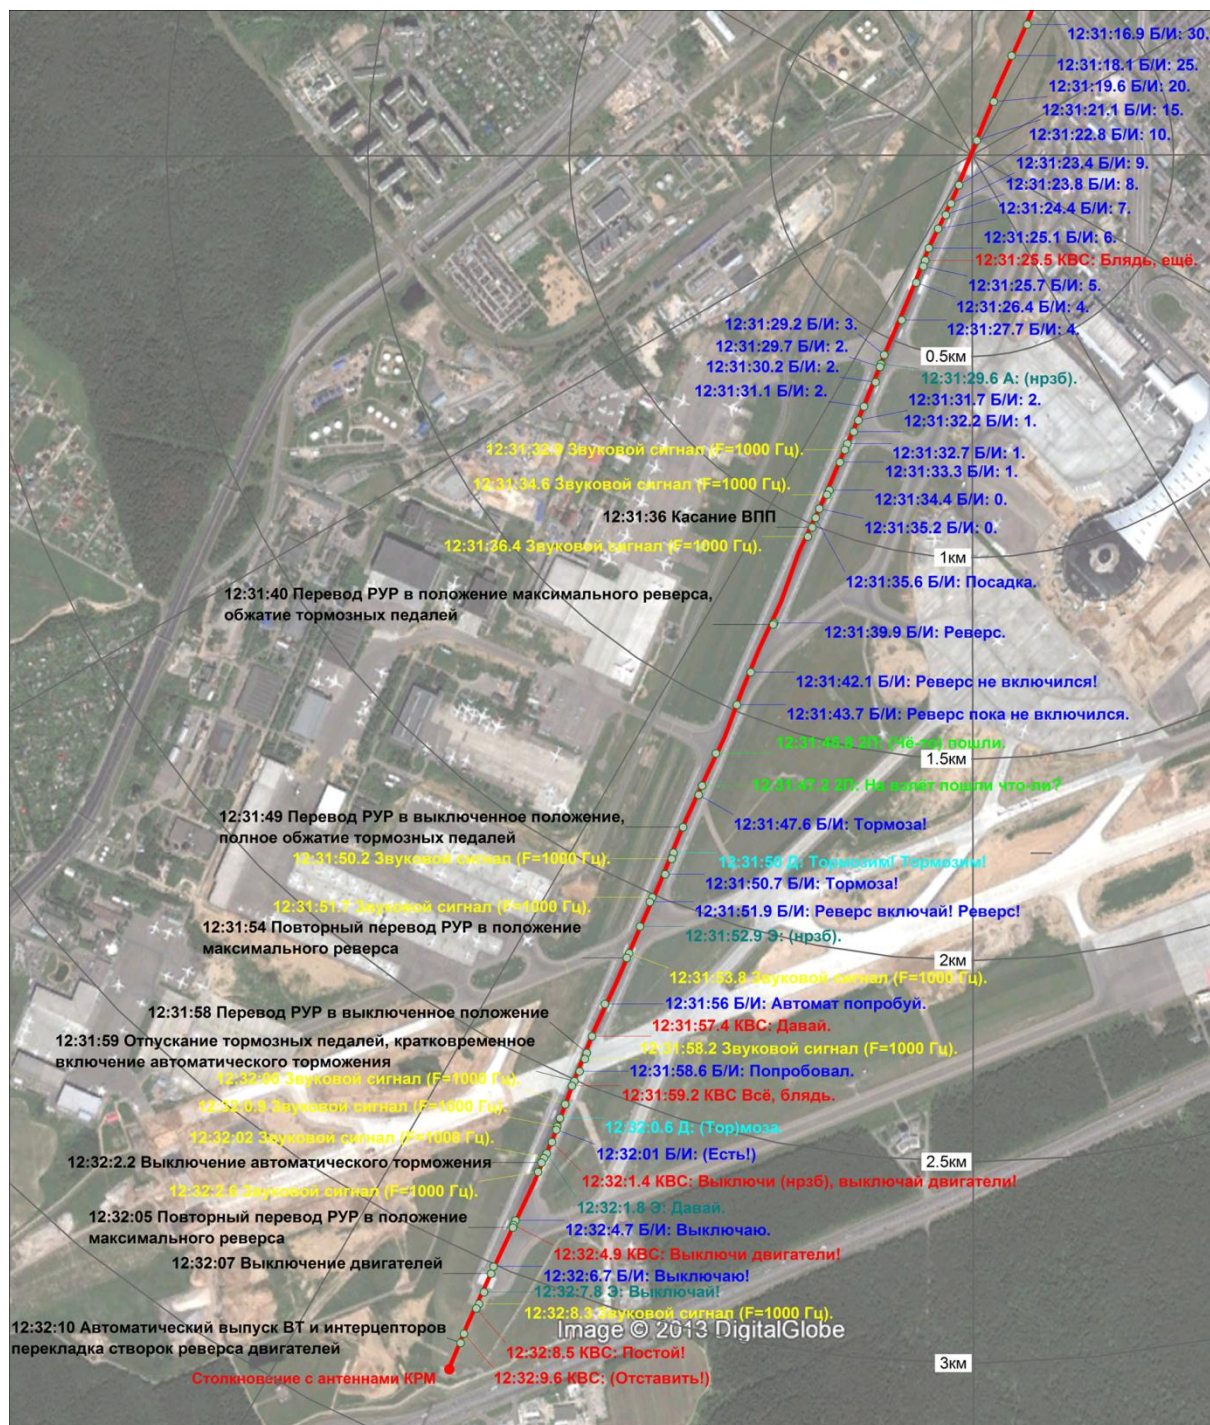
Рис. 13. Траектория движения самолета Ту-204-100В RA-64047 по ИВП-19 а/п Внуково 29.12.2012.

В результате работы двигателей на прямой тяге, к моменту перевода РУР в выключенное положение, приборная скорость увеличилась до 240 км/ч. До этого момента самолет двигался по ВПП на левой и передней опорах шасси. Увеличение приборной скорости, а также управляющие действия экипажа по выдерживанию направления движения, привели к дополнительной «разгрузке» опор шасси. В процессе дальнейшего движения при колебаниях по крену от  $-4.4^{\circ}$  до  $+2.5^{\circ}$  происходило обжатие то левой, то правой опор шасси, на отдельных участках самолет практически полностью отделялся от

В процессе столкновения с препятствиями и склоном оврага произошло разрушение самолета. Самолет остановился на удалении 330 м от конца бетонного покрытия ИВПП-19 и боковом уклонении около 20 м правее продолженной оси ИВПП-19.

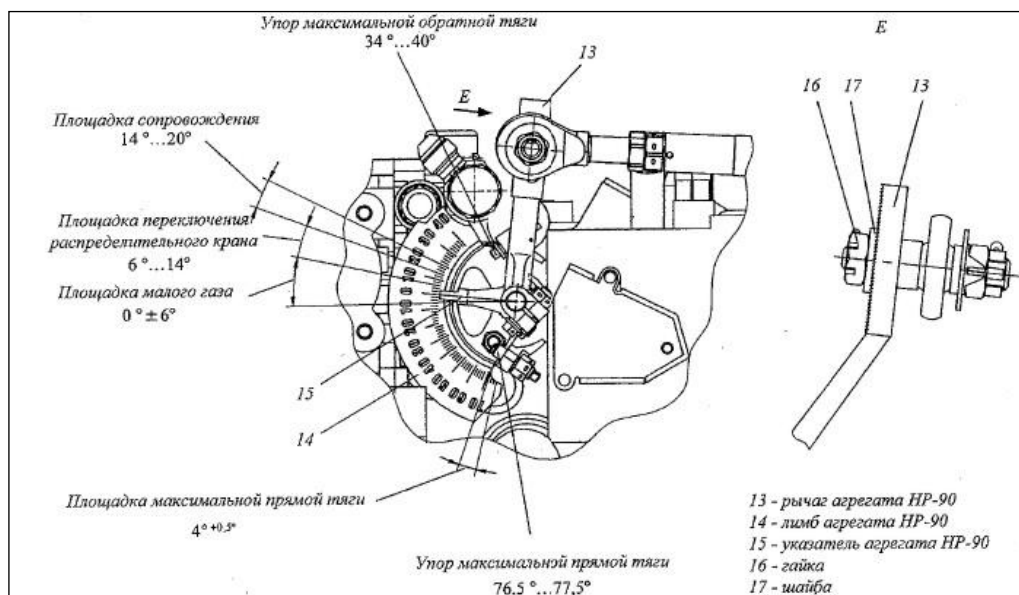
Рис. 14.

При перемещении РУР на промежуточный упор, указатель на лимбе насоса-регулятора проходит через площадку переключения распределительного крана (Рис. 14), после чего за 2...3 секунды выполняется перекладка створок реверсивного устройства на режим обратной тяги. Для предотвращения включения реверса двигателя в воздухе выпуск реверсивных устройств двигателей блокируется в гидросистеме управления реверсом при отсутствии сигнала одновременного обжатия основных опор шасси. Сигнал обжатия основных опор шасси для системы реверса тяги формируется в том случае, когда сработали хотя бы по одному из двух концевых выключателей на каждой опоре.

По логике работы МУБ, при нахождении створок реверса в положении прямой тяги, кулачок блокировки, упираясь в направляющую, не должен позволять перемещать РУР и, соответственно, указатель на лимбе насоса-регулятора дальше площадки сопровождения (Рис. 14.).

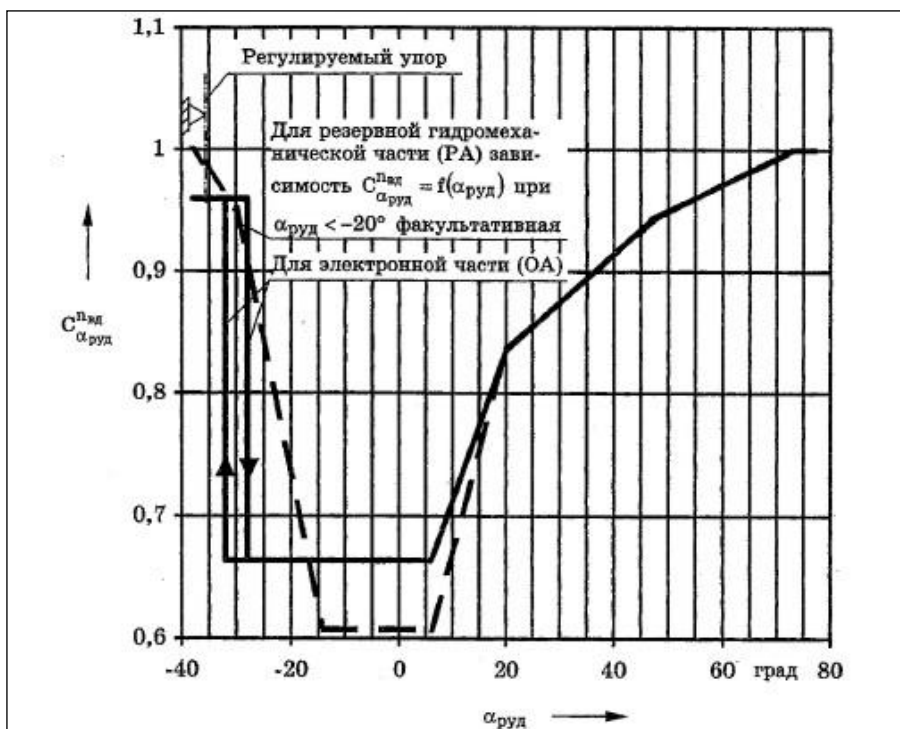
Рис. 17.

В то же время, при отказе РЭД и переходе на резервную автоматику изменение режима работы двигателя при управлении от РУР будет происходить пропорционально отклонению указателя на лимбе насоса-регулятора, начиная с площадки сопровождения (Рис. 17).

В РЛЭ, в разделе 8.1.1.2(2) содержится информация: «Значение обратной тяги определяется величиной отклонения РУР вверх аналогично отклонению РУД при управлении прямой тягой». Данное положение РЛЭ справедливо только для работы двигателя на резервной автоматике, при работе от РЭД (основной режим) данное положение не соответствует действительности и требует корректировки. Также в РЛЭ, в разделе 6.7.3.2 «Действия экипажа при невыпуске основной опоры шасси», в пункте 18 предписывается применение максимального реверса, что, как отмечалось выше, невозможно из-за того, что будет отсутствовать сигнал одновременного обжатия обеих основных опор шасси. Данный пункт также требует корректировки.

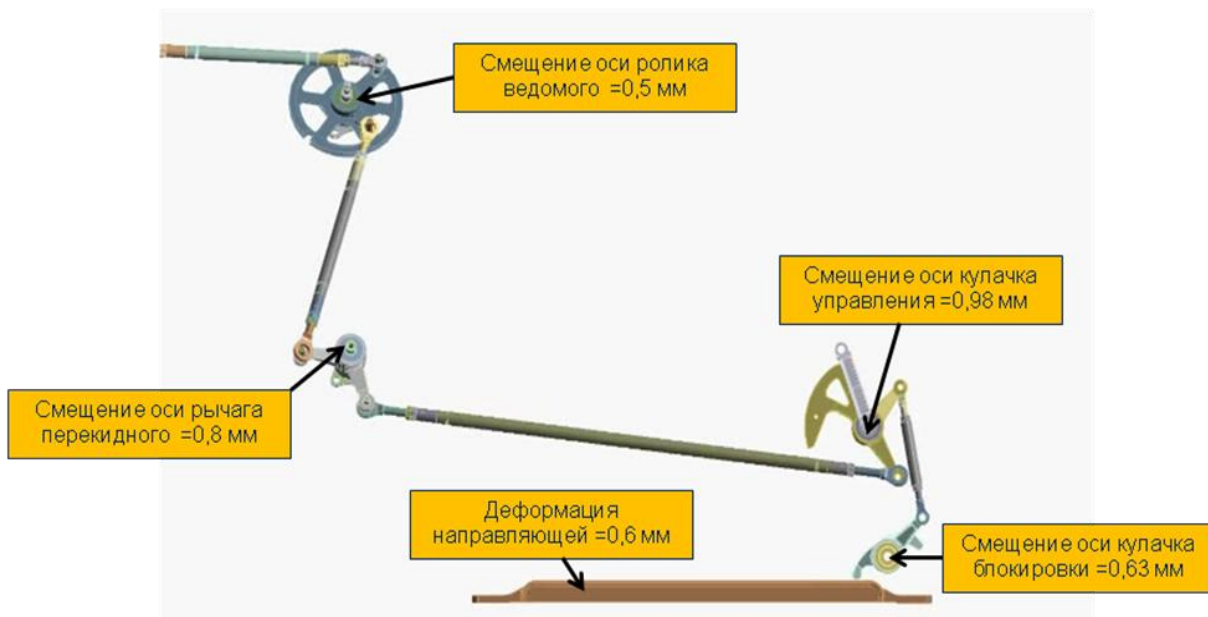
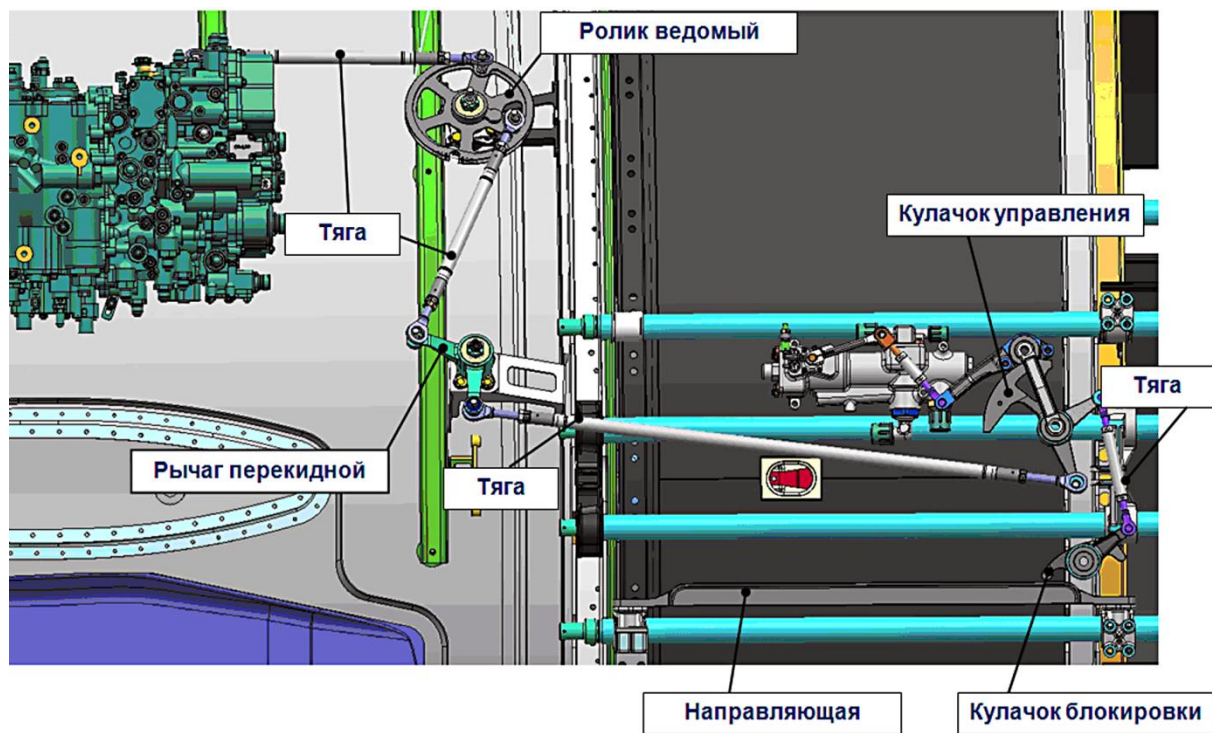
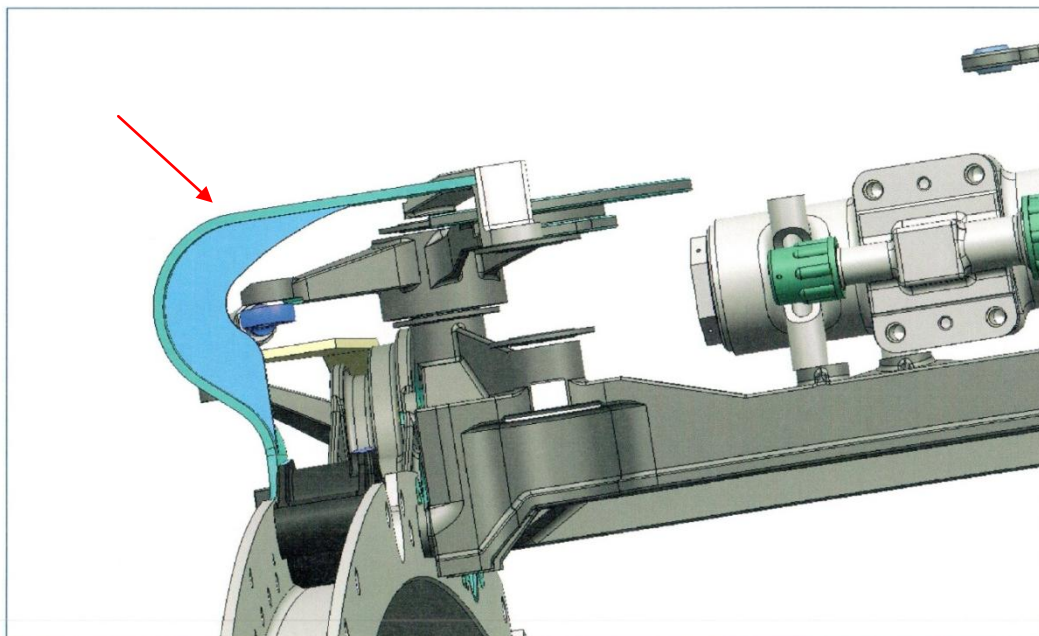
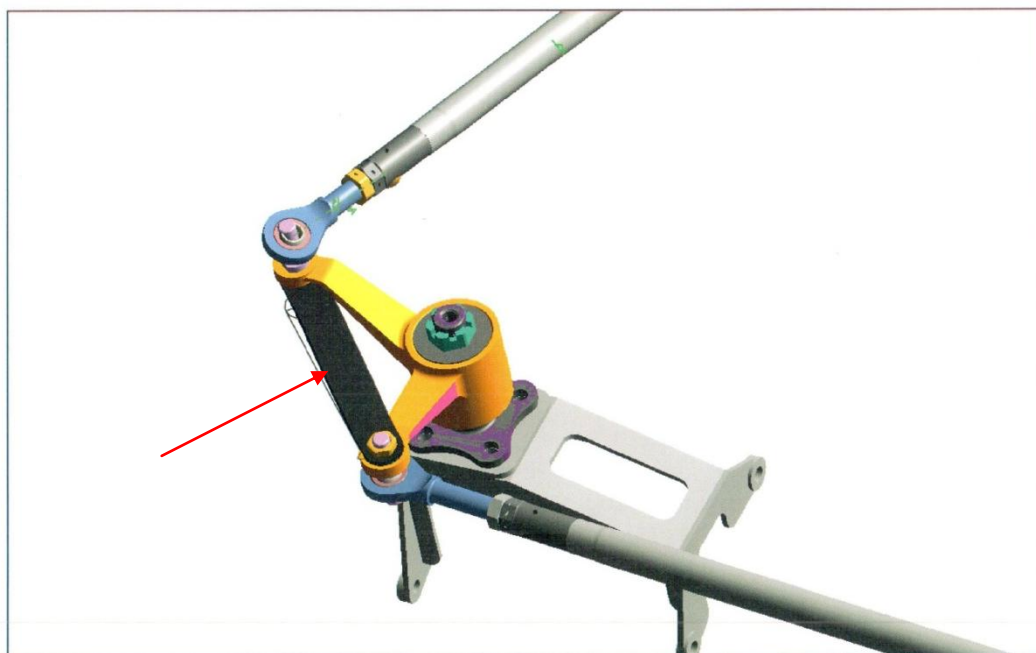
стр. 501-510 «Регулировка системы управления», максимально допустимый суммарный люфт в системе, включая зазоры в осях роликов тяг от ведущего ролика двигателя до механизма управления и блокировки должен быть не более 0.7 мм. При регулировке механизма управления и блокировки (РЭ двигателя, 073.21.00, Проверка и регулировка механизма управления и блокировки, стр. 205-208) предусмотрено, что при зафиксированном кране управления реверсом КР-90 в положении «Обратная тяга» зазор между кулачком блокировки и направляющей должен составлять 1.4...1.6 мм, что должно гарантировать открытие крана управления реверсом при постановке РУР на промежуточный упор. Предполагалось, что при отсутствии зазора возможны ситуации, когда кулачок блокировки упрется в направляющую раньше, чем полностью откроется кран управления реверсом, что нарушит штатную работу системы. Также необходимо отметить, что логика работы реверса тяги двигателя при переходе на резервную автоматику (смотри примечание выше по тексту) предполагает невозможность перемещения указателя на лимбе насоса-регулятора дальше площадки сопровождения без перекладки реверсивного устройства.

Однако, проведенные Комиссией работы, а также анализ результатов работ по регулировке двигателей, проведенных после АП с самолетом Ту-204-100В RA-64047 в рамках реализации директив летной годности и ЭТУ, показал, что при приложении к рычагу управления реверсом усилия порядка 15 кг возможно смещение указателя на лимбе насоса-регулятора (при упоре кулачка блокировки в направляющую) вплоть до величины  $\sim 10^\circ$  (точные величины зависят от состояния проводки управления каждого конкретного двигателя, с увеличением наработки двигателя после ремонта данные значения, вероятно, увеличиваются). Смещение становится возможным из-за деформации и смещения ряда конструктивных элементов двигательной части системы управления двигателем, включая элементы механизма управления и блокировки (Рис. 18 и Рис. 19). Следует отметить, что, согласно РЭ двигателя, суммарный люфт проводки управления от ведущего ролика до кулачка управления не должен превышать 0.7 мм, при этом суммарный люфт остальной части МУБ, включая кулачок блокировки и направляющую, не нормируется. После АП с самолетом Ту-204-100В RA-64047 жесткость конструкции была усилена путем установки ряда дополнительных элементов (Рис. 20 и Рис. 21, дополнительные элементы показаны красными стрелками).

Дополнительное перемещение указателя на лимбе насоса-регулятора возможно также при наличии зазора между кулачком блокировки и направляющей при положении РУР на промежуточном упоре. Помимо характеристик жесткости проводки управления конкретного двигателя, величина усилий, которые необходимо приложить к РУР для их перемещения до момента увеличения тяги двигателя при непереложенных створках реверса, существенным образом зависит от величины регулировки зазора между кулачком блокировки и направляющей. Чем больше этот зазор, тем легче пилоту, приложив
