**МЕЖГОСУДАРСТВЕННЫЙ АВИАЦИОННЫЙ КОМИТЕТ**  
**КОМИССИЯ ПО РАССЛЕДОВАНИЮ АВИАЦИОННЫХ ПРОИСШЕСТВИЙ**

**ОКОНЧАТЕЛЬНЫЙ ОТЧЕТ**  
**ПО РЕЗУЛЬТАТАМ РАССЛЕДОВАНИЯ АВИАЦИОННОГО ПРОИСШЕСТВИЯ**

Вид авиационного происшествия	Катастрофа
Тип воздушного судна	Самолет, Boeing 737-505
Государственный регистрационный опознавательный знак	VP-ВКО (Бермуды)
Владелец	ARN 737 Limited, Clarendon House, 2 Church Street, Hamilton HM 11, Bermuda
Эксплуатант	ЗАО "Аэрофлот – Норд", Россия
Авиационная администрация	Архангельское УГАН Ространснадзора
Место происшествия	Российская федерация, район аэропорта Большое Савино (г. Пермь), координаты: 57° 58.255' СШ, 056° 12.632' ВД
Дата и время	13.09.2008, 23 ч 10 мин UTC, местное время 05 ч 10 мин, 14.09.2008.

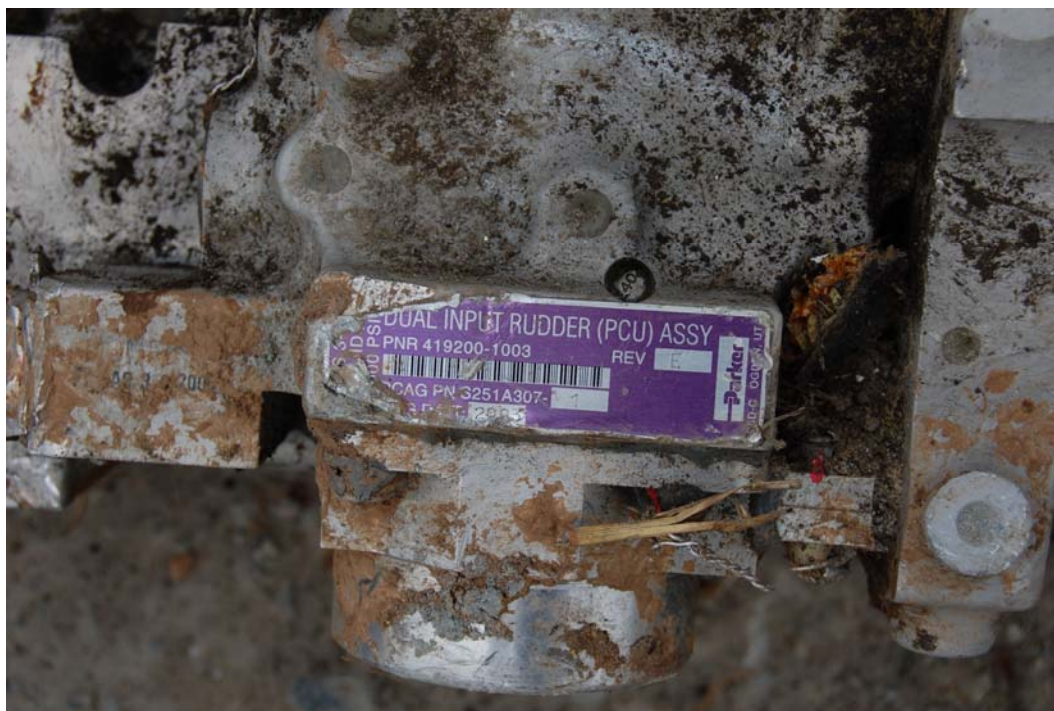
Основной силовой агрегат руля направления

34619 циклов. До этого самолет эксплуатировался в Китае. В 2005 году, в рамках программы по совершенствованию системы управления рулем направления, в соответствии с Директивой летной годности № AD 2002-20-07R1 Федеральной авиационной администрации США, на самолет был установлен новый основной силовой агрегат системы управления рулем направления (смотри фотографию ниже).

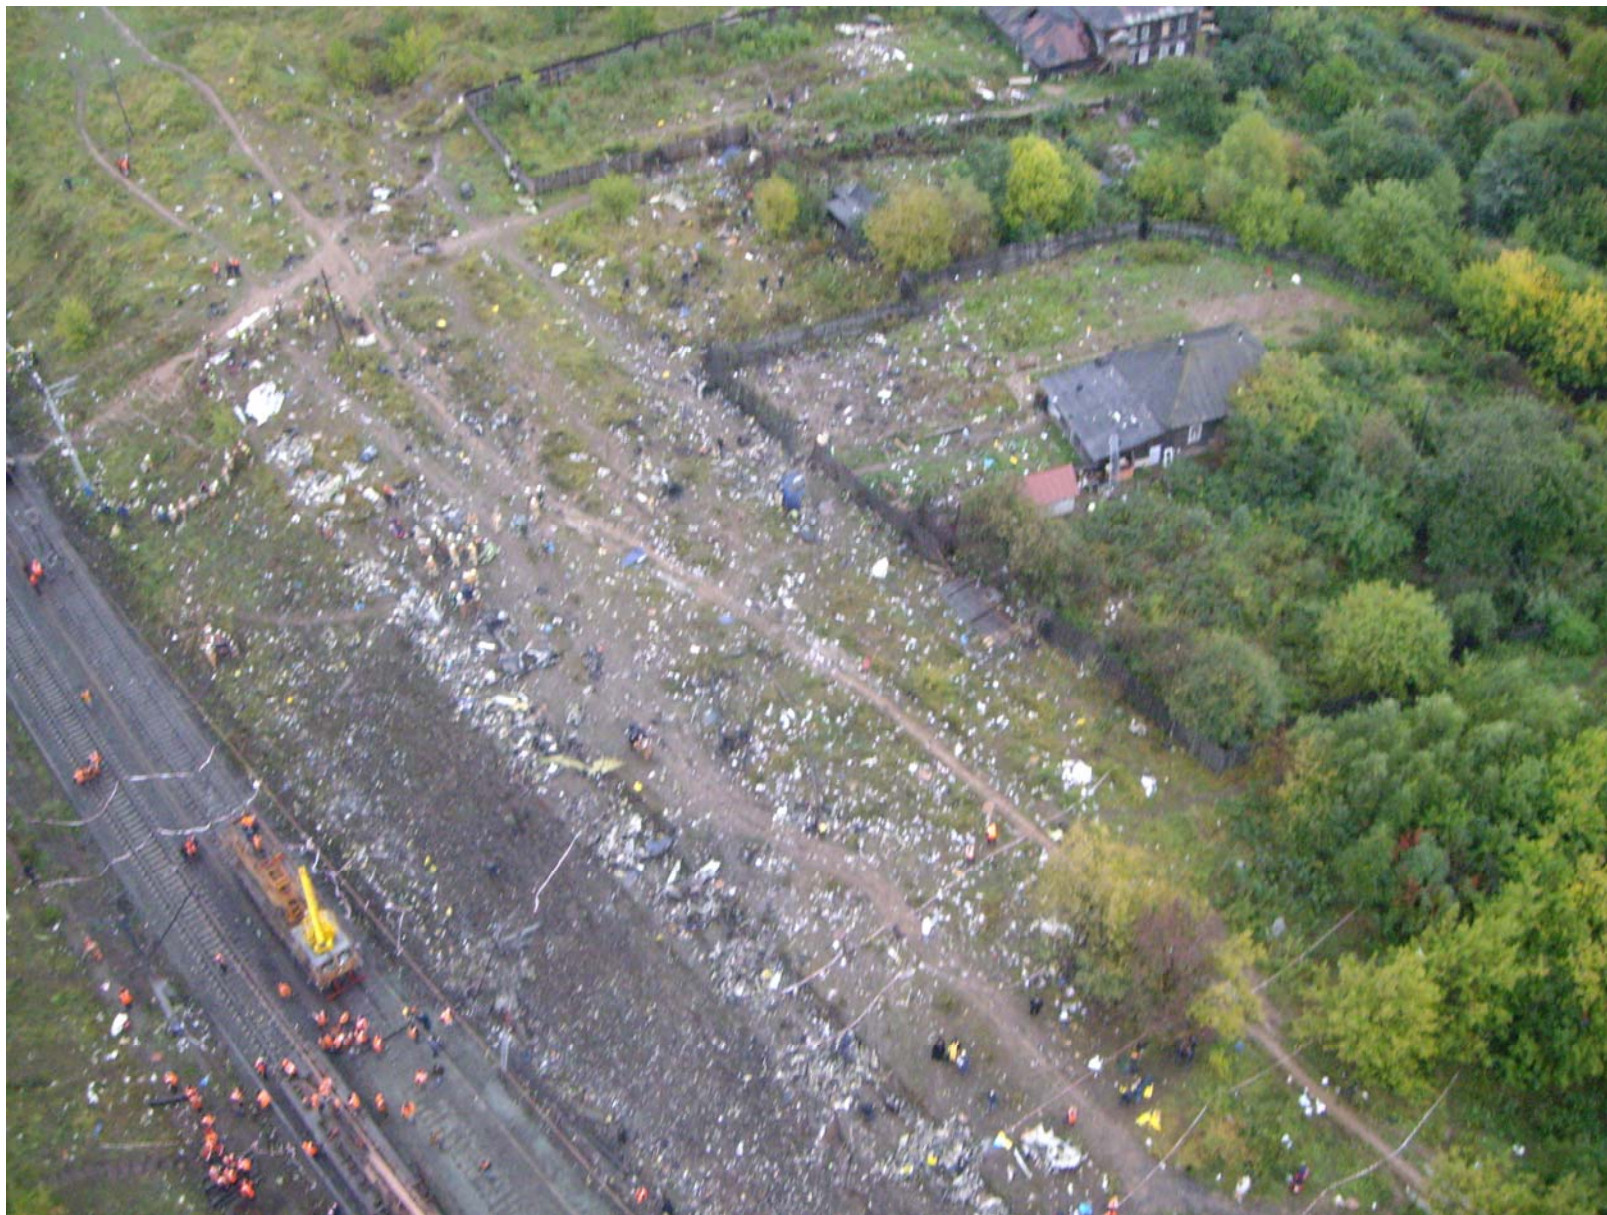
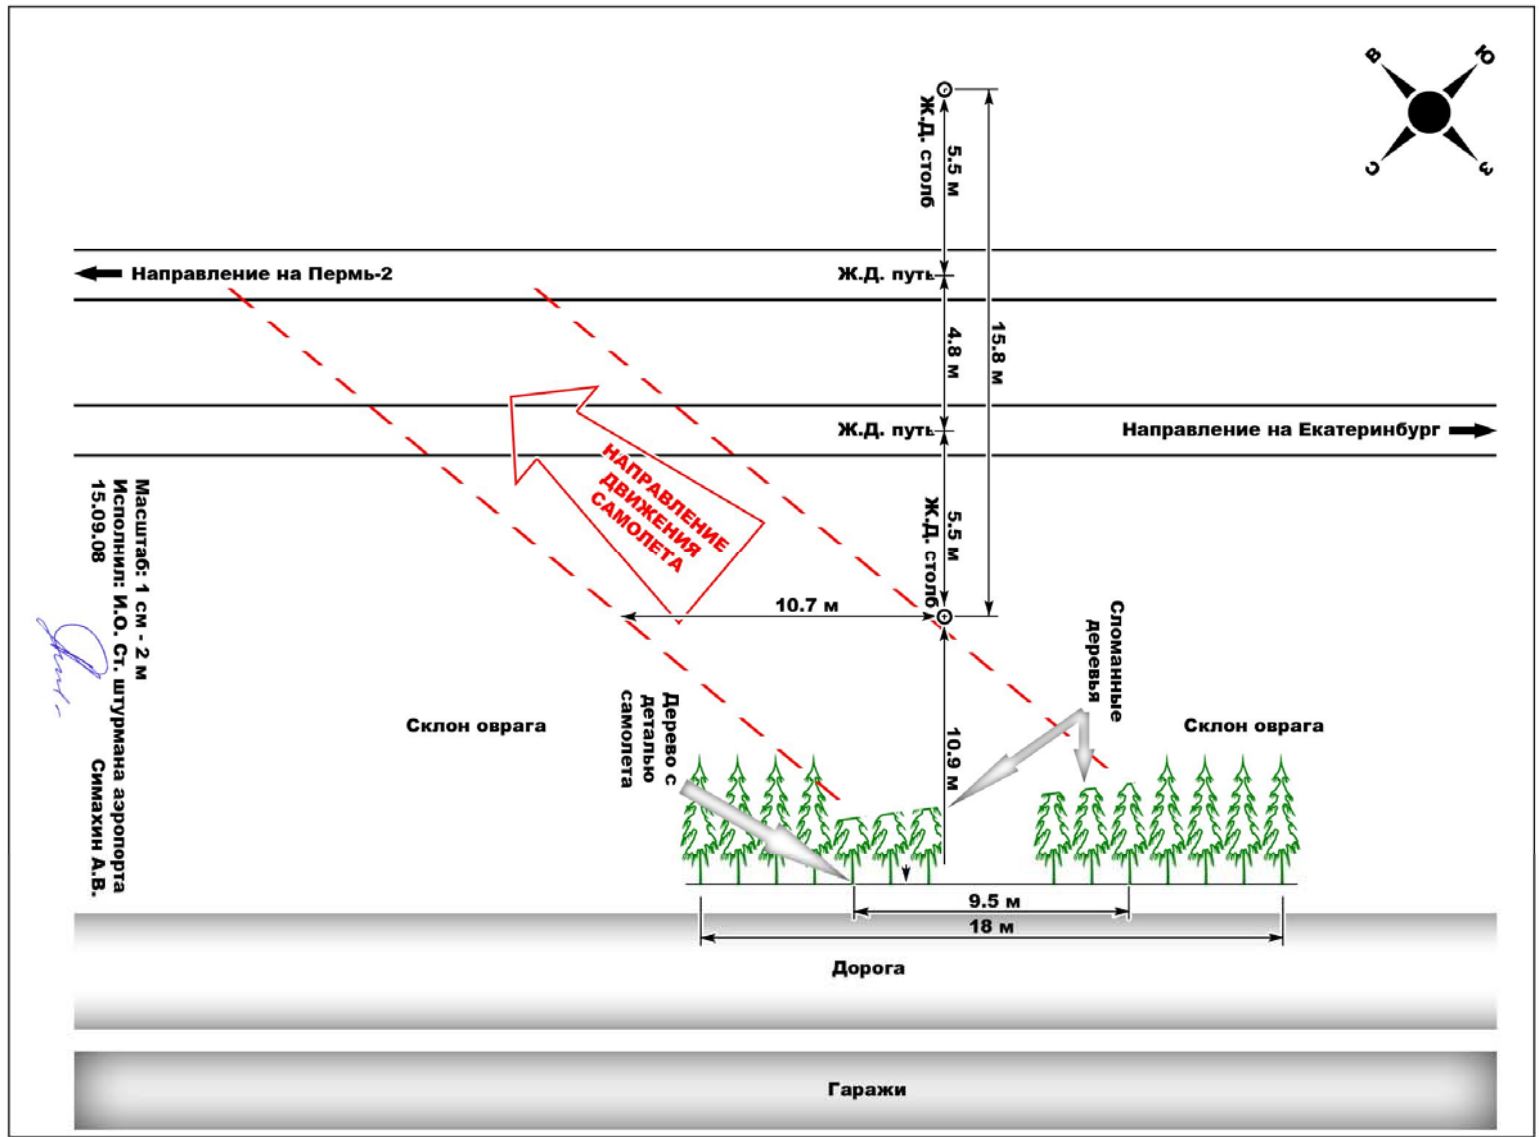
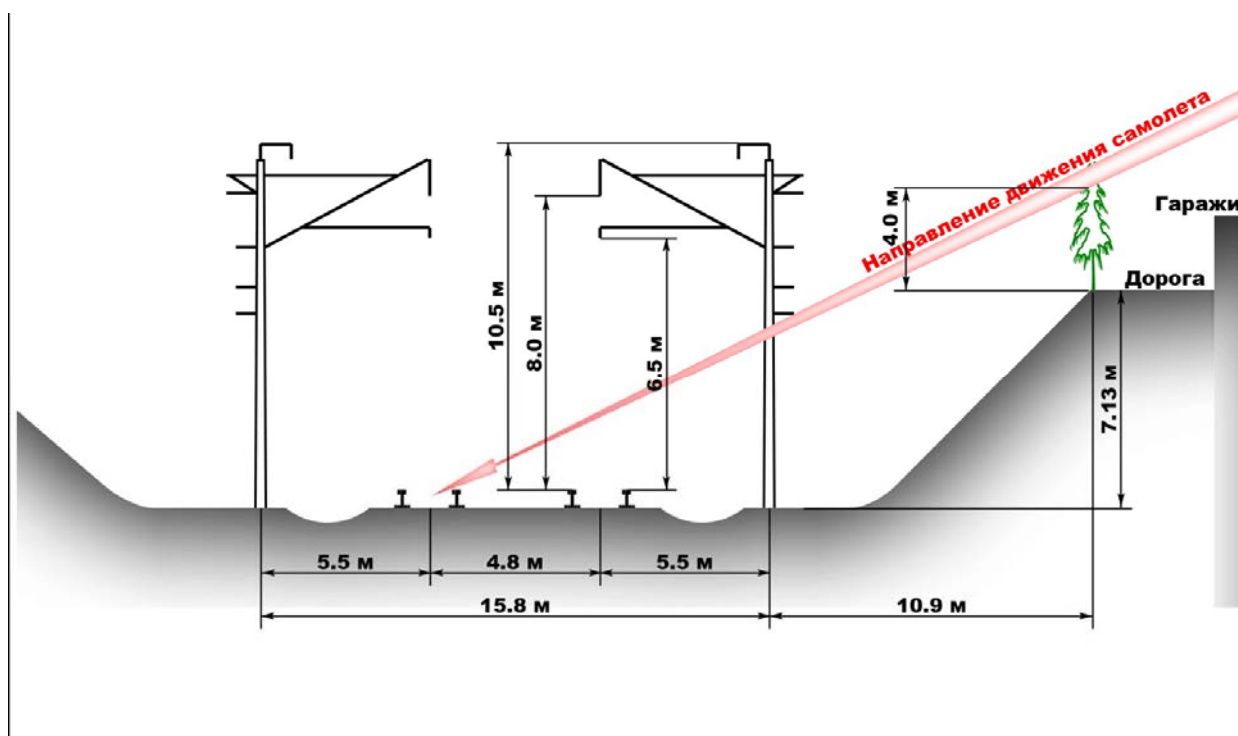
В результате АП планер ВС, двигатели и системы самолёта полностью разрушены. Обломки очень сильно фрагментированы и частично обгорели в возникшем наземном пожаре.

Разрушения самолета в воздухе не было, о чем свидетельствует отсутствие обломков до места падения самолёта назад по траектории его движения и закрытое положение клапана сброса воздуха (outflow valve) системы САРД.

Отсутствие обгоревших листьев верхушек деревьев, следов верхнего пожара, свидетельствует о том, что пожар возник на земле, в результате возгорания разлившегося топлива.

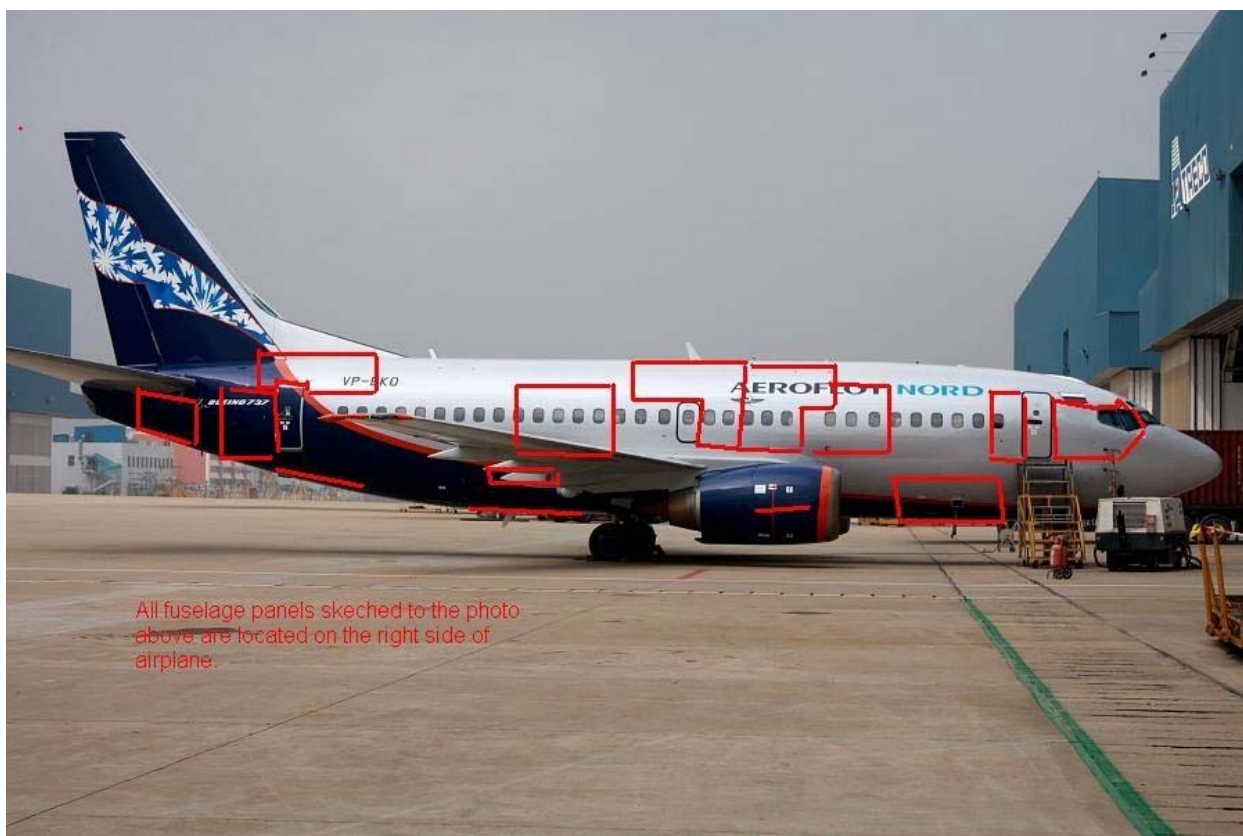
### Сохранившиеся части фюзеляжа

Фюзеляж самолета разрушен на множество фрагментарных частей. Всего было обнаружено четырнадцать относительно больших частей фюзеляжа и панелей его обшивки, которые могут быть опознаны (смотри фотографию ниже). Одиннадцать из этих четырнадцати частей принадлежат правой части фюзеляжа, а три – нижней. Фрагментов левой части фюзеляжа, которые могут быть идентифицированы, обнаружено не было.

Все повреждения элементов фюзеляжа были получены в результате воздействия нерасчетных нагрузок в момент столкновения самолета с землей.

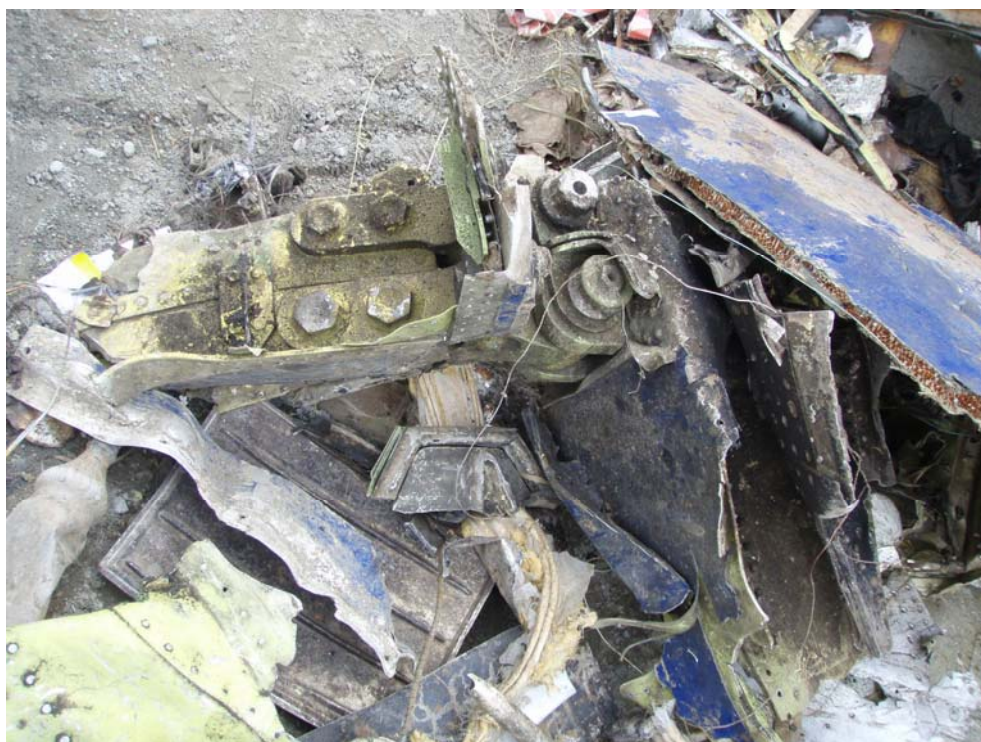
Правая, левая и центральная части крыла самолета разрушены на мелкие части. Верхняя и нижняя панели крыла, нервюры, передний и задний лонжероны разрушены на индивидуальные фрагменты. Балки крепления шасси оторваны. На рисунке ниже показаны повреждения места крепления правого полукрыла к центроплану.

Место крепления правого полукрыла к центроплану

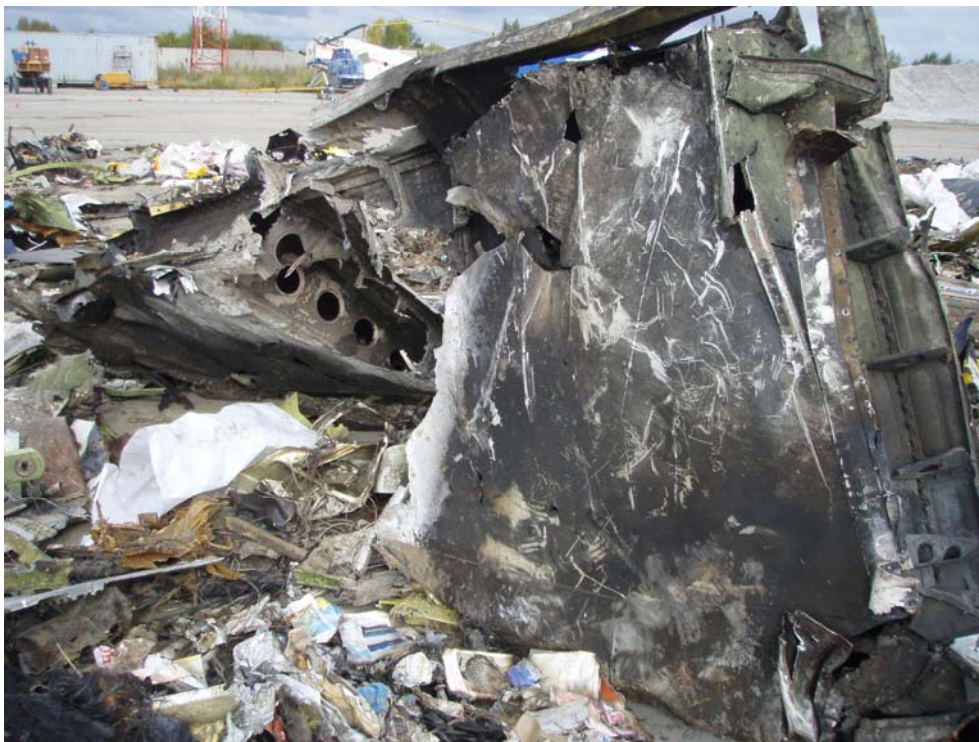
Сохранилась нижняя часть вертикального оперения длиной около 12 футов. Верхняя часть вертикального оперения была оторвана и развернута почти на 90° вправо относительно нижней части. Узлы навески руля направления, за исключением одного в верхней части, разрушены. На вертикальном оперении имеются значительные следы наземного пожара.

Сохранившиеся фрагменты кия

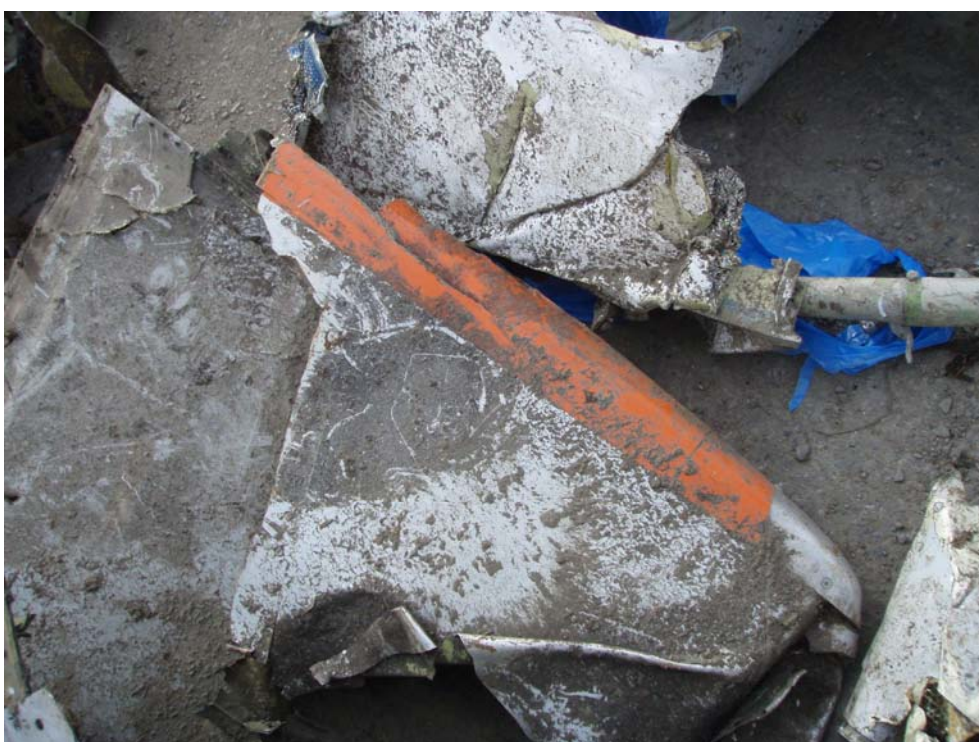
Единственной найденной частью левой половины стабилизатора была законцовка.

Законцовка левой половины стабилизаторы

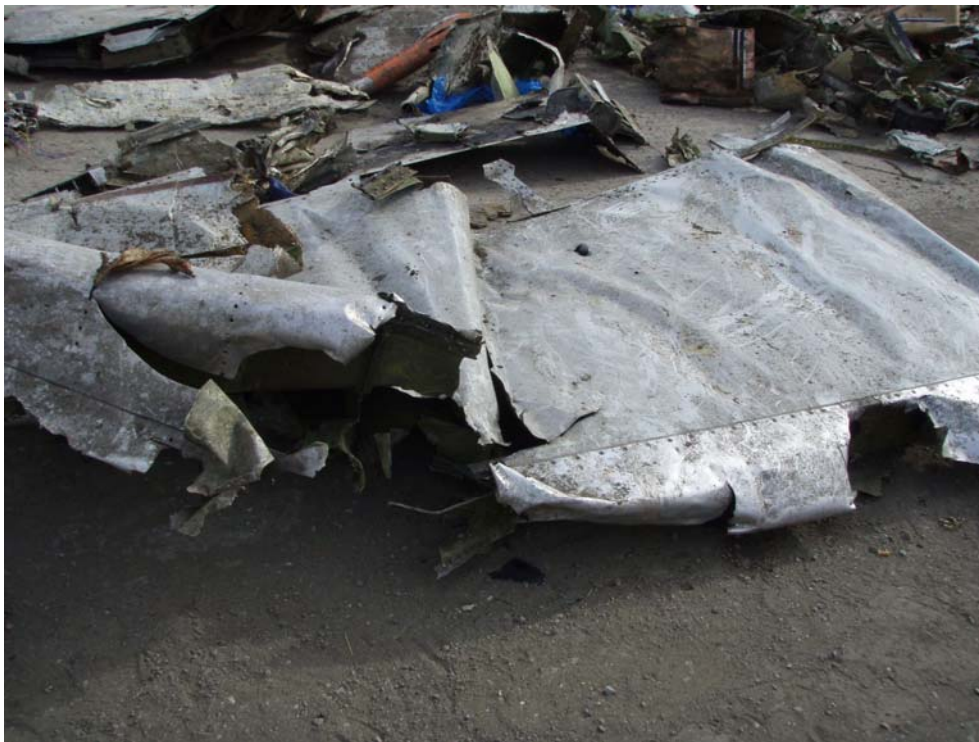
Правая половина стабилизатора была разорвана на две части (показаны на фотографиях), которые были погнуты и разрушены в результате удара. Задние кромки отсутствуют.

Внутренняя часть правой половины стабилизатора

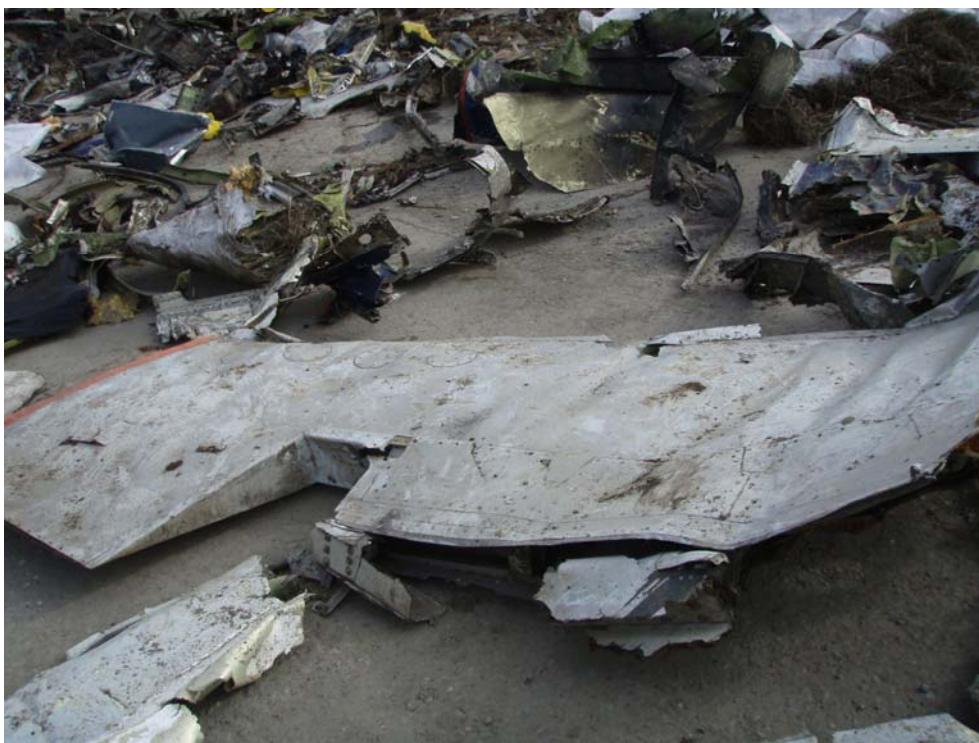
Внешняя часть правой половины стабилизатора

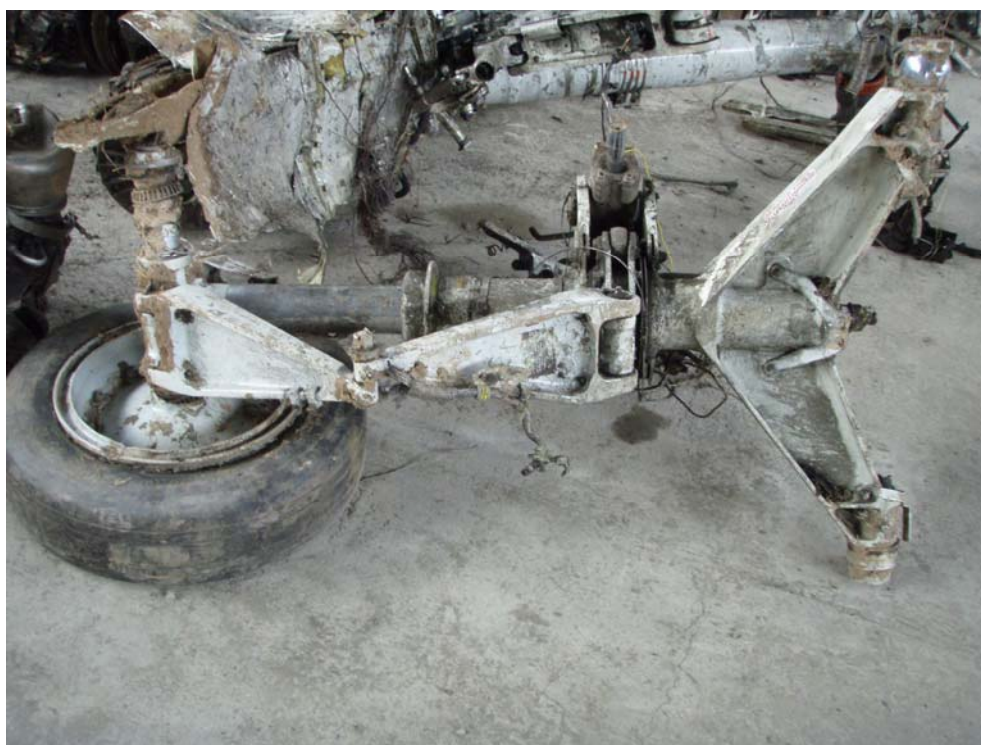
Передняя стойка в сборе оторвана от фюзеляжа. Левое колесо разрушено и оторвано от стойки, гайка крепления находится на оси, законтрена. Правая стойка деформирована и имеет следы удара. Левое колесо отсутствует, правое колесо имеет следы наземного пожара. Левая стойка шасси полностью разрушена, отсутствуют колеса и тормозные устройства, цилиндр амортистойки разрушен в нижней части, демпфер отсутствует, складывающийся подкос разрушен и оторван от стойки. Шасси в момент столкновения самолета с землей были выпущены.

Все повреждения элементов шасси были получены в результате воздействия нерасчетных нагрузок в момент столкновения самолета с землей.

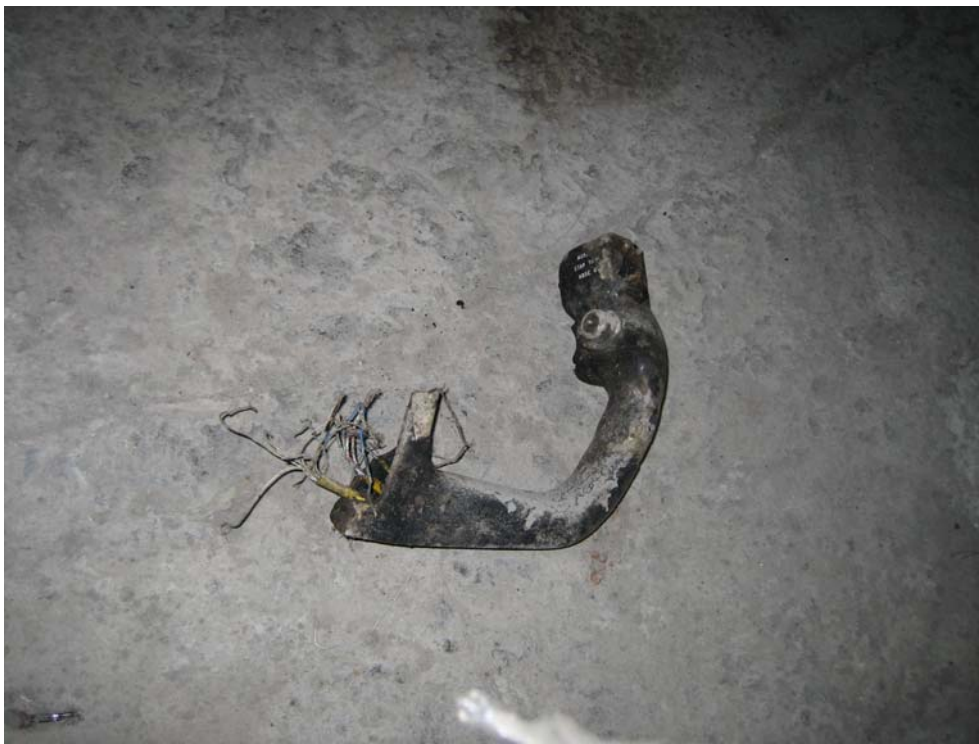
Органы управления самолётом и проводка управления полностью разрушены, центральный пульт обнаружен в поврежденном состоянии. Штурвальные колонки полностью разрушены.

Часть штурвала

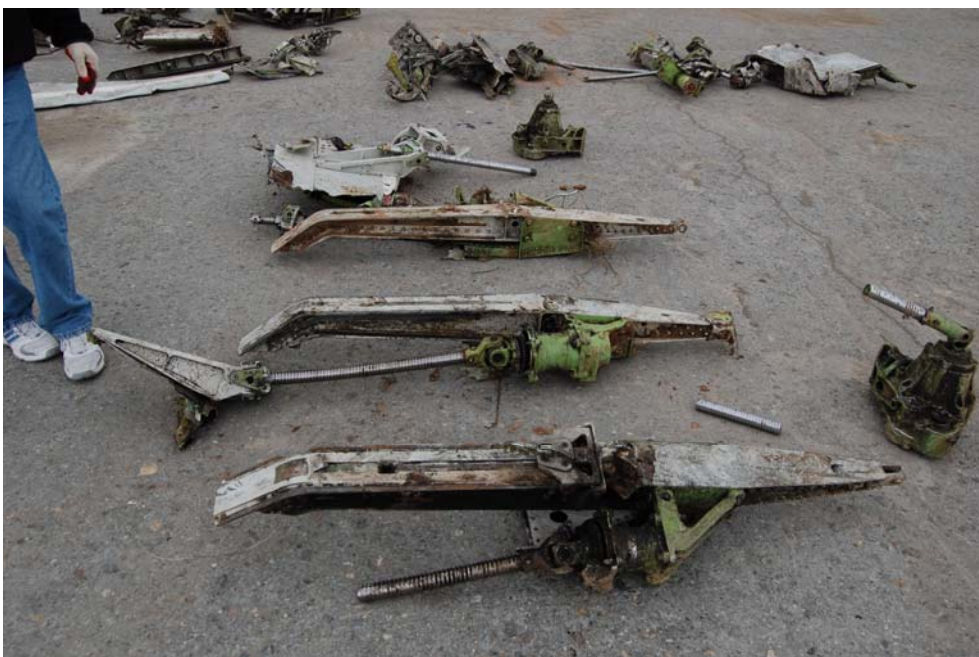
## Винтовые механизмы внешних закрылков

Найдены и идентифицированы все четыре винтовых механизма внешних закрылков и все четыре винтовых механизма внутренних закрылков. Выполненные замеры хода штоков показали, что закрылки были выпущены в положение примерно 30°.

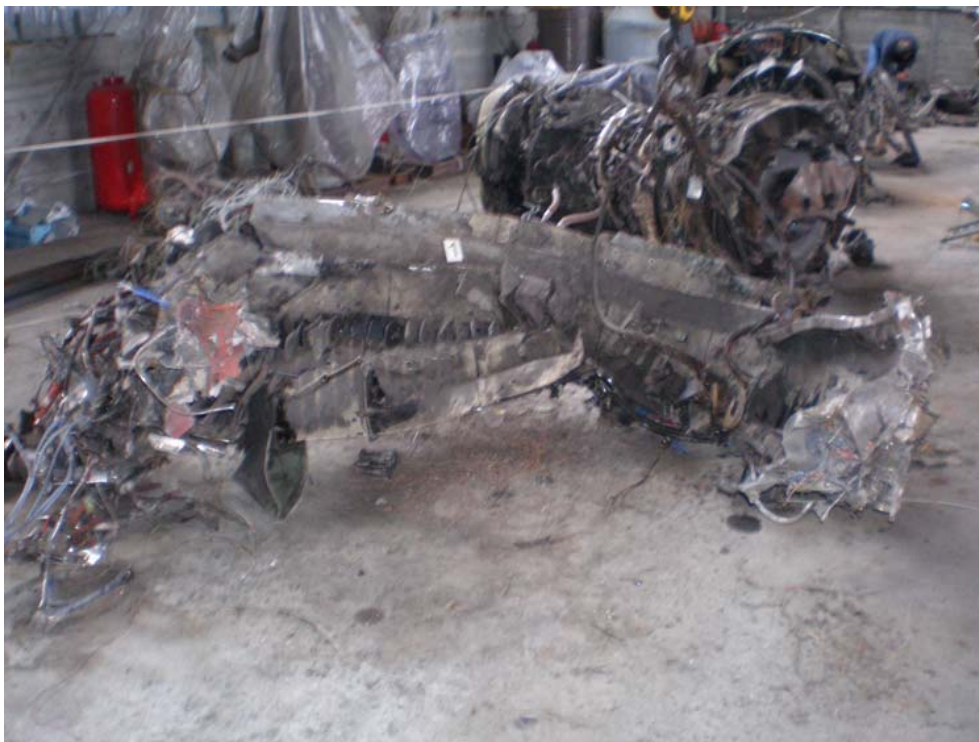
Корпус вентилятора левого двигателя

Корпус вентилятора отделен от двигателя и разрушен на две части, деформирован, следов пожара нет, лопатки статора повреждены или отсутствуют и имеют следы копоти от наземного пожара. Трубопроводы разрушены, электропроводка следов пожара не имеет.

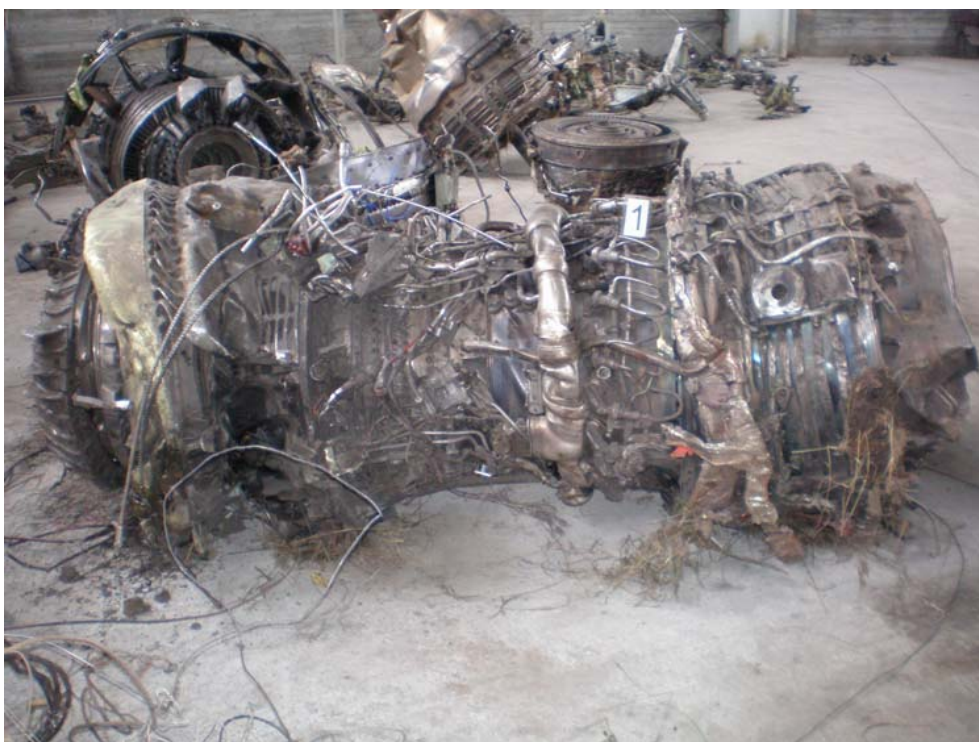
Основная часть левого двигателя

Вентилятор, КНД, КВД, камера сгорания, ТВД и ТНД находятся в неразделённом состоянии, представляя единый узел. Шесть лопаток ступени вентилятора разрушены и имеют механические повреждения с сильным загибом, направленным в одну сторону, противоположную направлению вращения двигателя, остальные тридцать оторваны в корневой части. Лопатки статора и ротора 1-й, 2-й и 3-й ступеней компрессора низкого давления оборваны в корневой части или имеют механические повреждения и загибы.

Следов перегрева, оплавления, пожара, а также разрушения в воздухе или попадания птиц на исследованных частях левого двигателя нет.

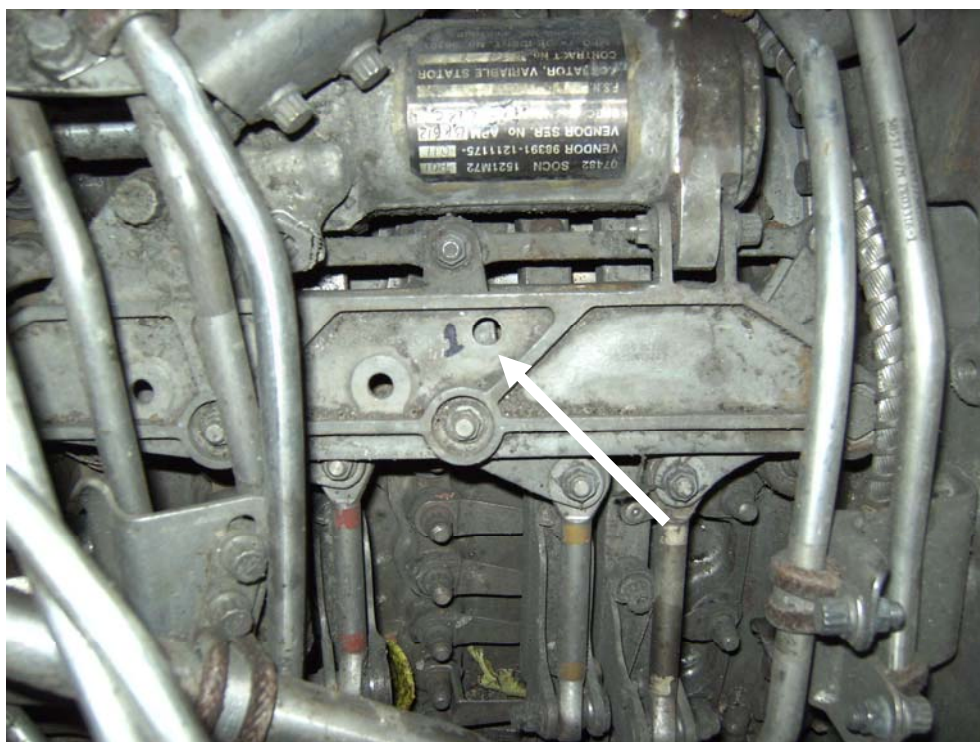
Справа по полету на корпусе компрессора находится цилиндр управления положением регулируемых лопаток статора компрессора. Исходя из незначительного несовпадения отверстий на механизме цилиндра и положения клапанов перепуска двигателя - не полностью закрыты (смотри фотографии ниже), можно сделать вывод, что данный двигатель в момент столкновения с землей работал на значительном режиме

Левый двигатель - цилиндр управления положением регулируемых лопаток статора компрессора

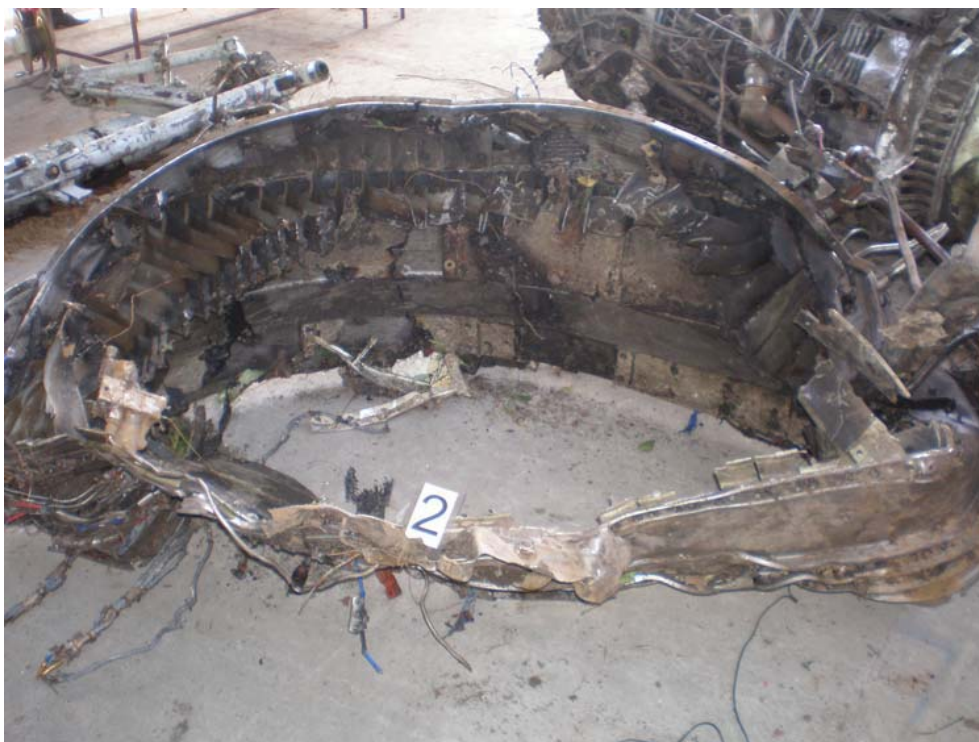
Корпус вентилятора правого двигателя

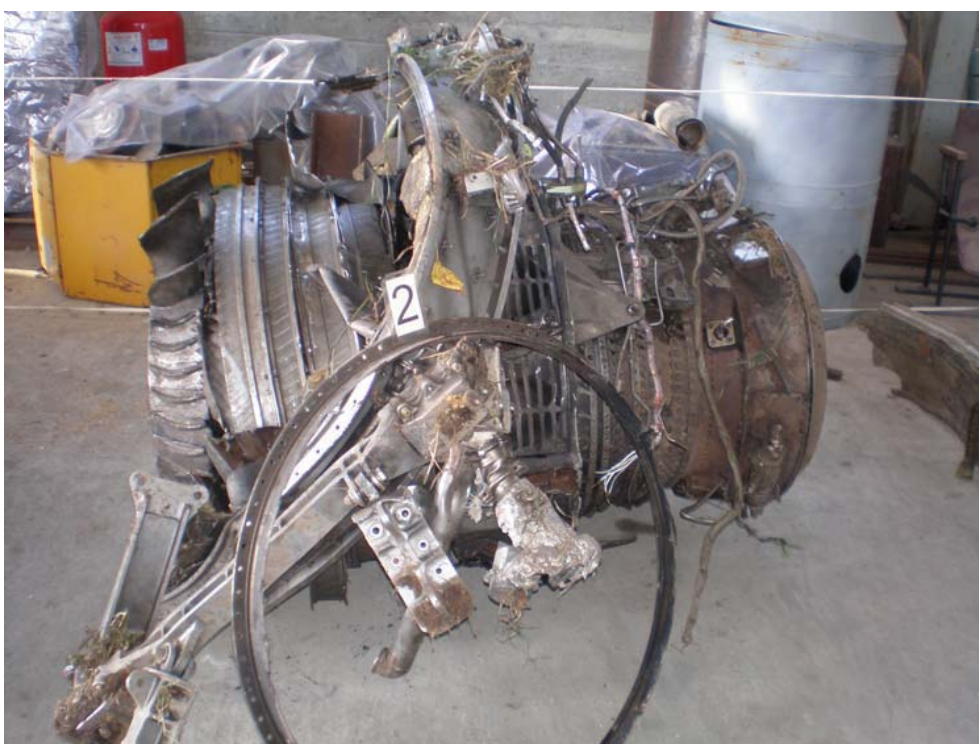
Вентилятор с компрессором правого двигателя

Ступень вентилятора с компрессором имеет значительные механические повреждения. На вентиляторе полностью отделены 13 лопаток. Остальные 23 имеют механические повреждения с характерным загибом, направленным в одну сторону, противоположную направлению вращения двигателя. Справа по полету на корпусе компрессора находится цилиндр управления положением регулируемых лопаток статора компрессора. Исходя из совпадения отверстий на механизме цилиндра и положении клапанов перепуска воздуха - полностью закрыты (смотри фотографии ниже), можно сделать вывод, что данный двигатель в момент столкновения с землей работал на режиме близком к максимальному.

Часть лопаток первой ступени статора компрессора низкого давления оторвана в корневой части и погнута. Вал двигателя разрушен и имеет следы скручивания в месте разрушения. Трубопроводы вокруг компрессора высокого давления погнуты, частично оборваны, изоляция электропроводки следов пожара и оплавления не имеет.

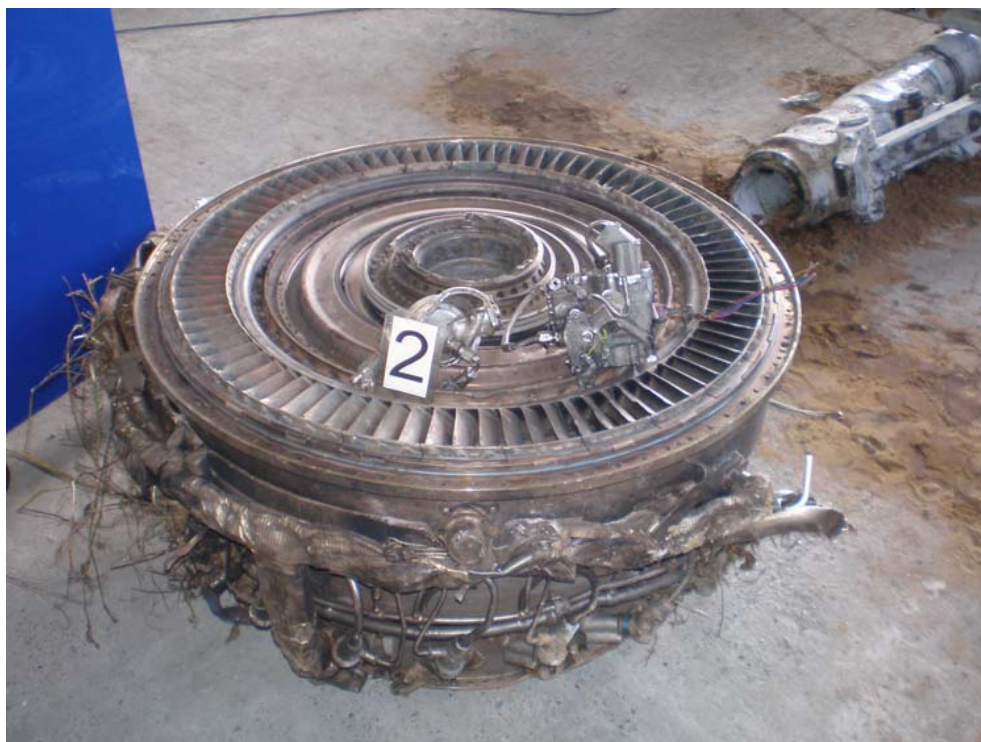
Камера сгорания с турбиной высокого давления правого двигателя

Камера сгорания с турбиной высокого давления имеет механические повреждения, следов оплавления и перегрева лопаток ротора и статора турбины высокого давления не обнаружено. Большая часть лопаток имеет повреждения на расстоянии около 3 см от мест заделки, свидетельствующие об ударе. Трубопроводы подачи топлива в камеру сгорания и форсунки имеют деформацию и повреждения с разрывами.

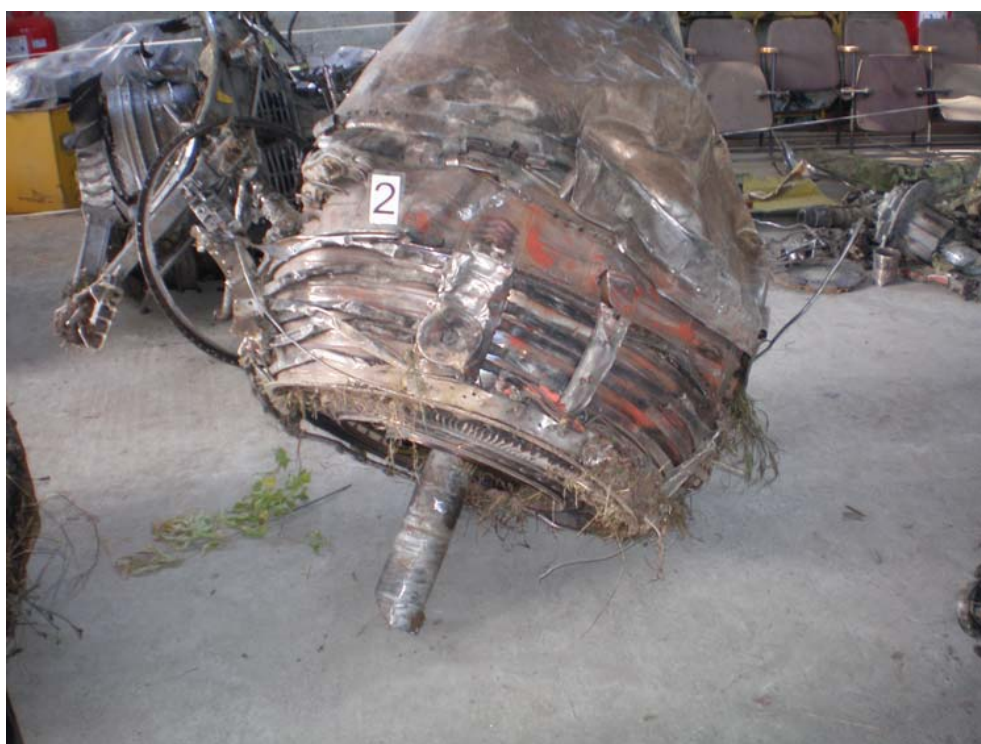
Турбина низкого давления с сопловым аппаратом правого двигателя

Турбина низкого давления с сопловым аппаратом деформирована, сопловой аппарат имеет разрывы металла. Вал двигателя разрушен и имеет следы скручивания, роликовый подшипник опоры вала разрушен, с выпадением роликов.

Все лопатки 1-й ступени ротора турбины низкого давления имеют механические повреждения, следы оплавления и перегрева отсутствуют. Корпус турбины деформирован, трубопроводы разорваны и смяты.

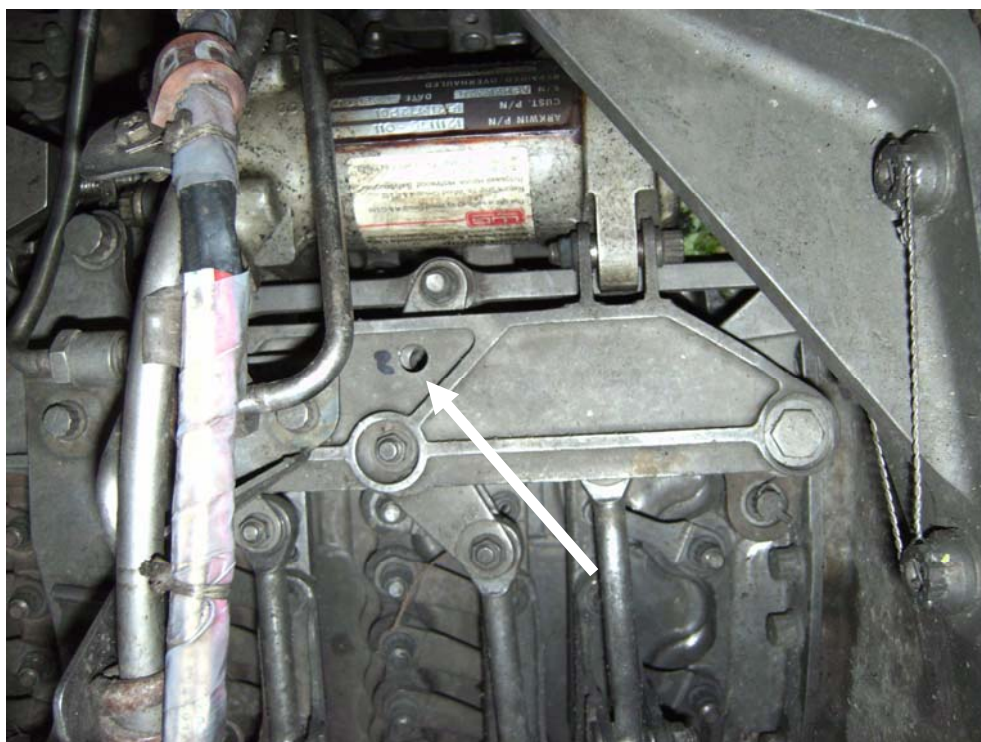
Правый двигатель - цилиндр управления положением регулируемых лопаток статора компрессора
