**МЕЖГОСУДАРСТВЕННЫЙ АВИАЦИОННЫЙ КОМИТЕТ**  
**КОМИССИЯ ПО РАССЛЕДОВАНИЮ АВИАЦИОННЫХ ПРОИСШЕСТВИЙ**  
**ОКОНЧАТЕЛЬНЫЙ ОТЧЕТ**  
**ПО РЕЗУЛЬТАТАМ РАССЛЕДОВАНИЯ АВИАЦИОННОГО**  
**ПРОИСШЕСТВИЯ**

Вид авиационного происшествия	Катастрофа
Тип воздушного судна	Самолет, Boeing 737-500 (53A)
Государственный и регистрационный опознавательные знаки	VQ-BBN (Бермуды)
Зарегистрированный фрахтователь (согласно свидетельству о регистрации)	AWAS (BERMUDA) LIMITED, Clarendon House, 2 Church Street, Hamilton HM 11, Bermuda
Эксплуатант	ОАО «Авиакомпания «Татарстан», Россия
Авиационная администрация	Татарское МГУ ВТ ФАВТ
Место происшествия	Российская Федерация, территория международного аэродрома Казань, координаты: 55° 36,5291'СШ 49°16,6111'ВД
Дата и время	17.11.2013, 15 ч 24 мин UTC, местное время 19 ч 24 мин, ночь

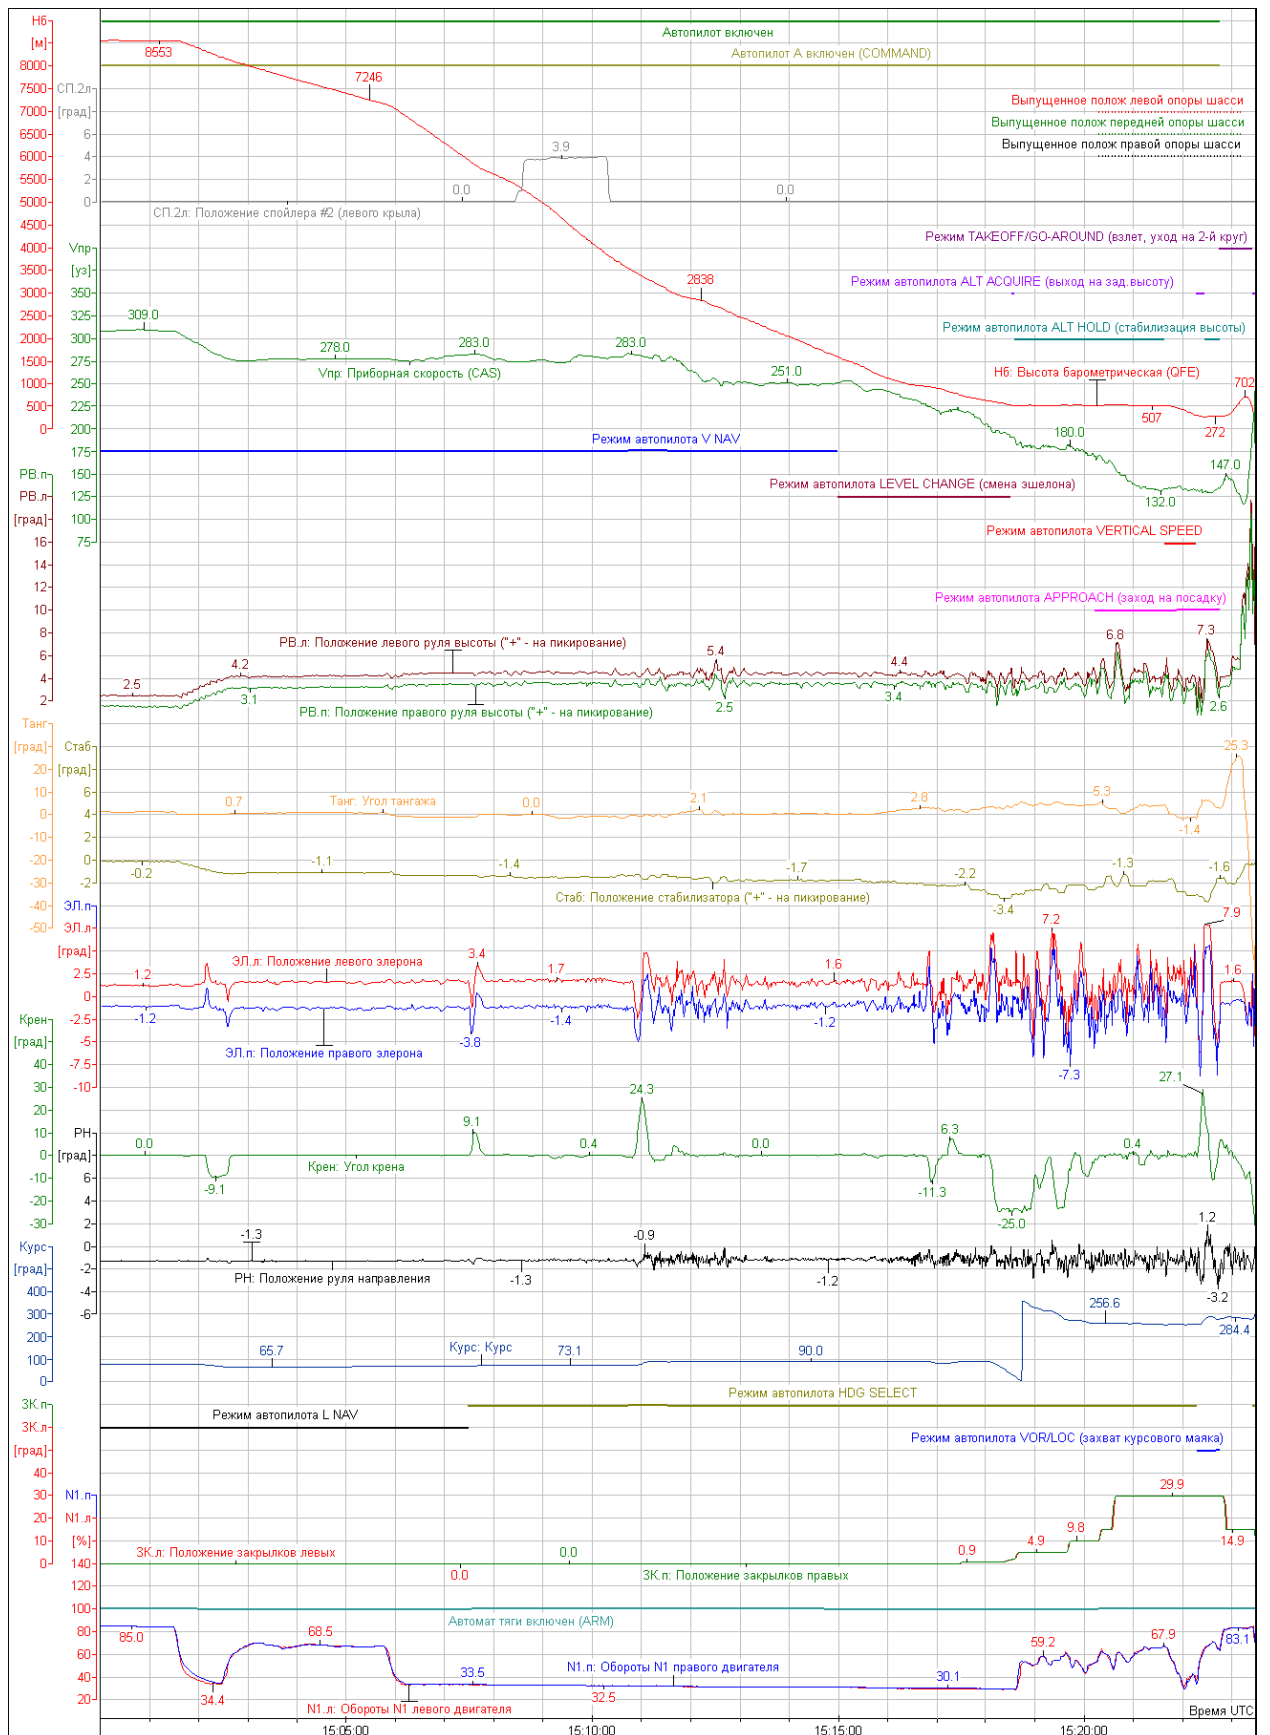
Рисунок 11. Параметры полета самолета Boeing 737-500 VQ-BBN 17.11.2013 (снижение с эшелона)

В 15:00 ВС прошло ПОД «Шумерля» и было переведено на связь с диспетчерским пунктом «Казань-Контроль». В 15:01, на эшелоне 290, экипаж вышел на связь с диспетчером Казань-Контроль и сообщил: «Казань-Контроль, Татарстан 363, добрый вечер, Шумерля, эшелон 290, расчетное начало снижения». Диспетчер дал указание на снижение до эшелона 70, «контроль вторичный». Снижение с эшелона было начато в 15:01:30 (Рисунок 11).

Экипаж принял эту информацию диспетчера, в течение длительного времени обсуждал эффект «сдвига карты» и изменил режим горизонтальной навигации автопилота (L NAV) на режим полета по заданному курсу (HDG SEL). В 15:08 курс ВС был изменен с  $68^\circ$  до  $73^\circ$  (Рисунок 11). Однако данного изменения курса было недостаточно для выхода к оси трассы.

При подходе к третьему развороту закрылки были выпущены в положение 1° (Рисунок 11). В процессе выпуска закрылков в положение 1°, на высоте 2600 футов (~ 800 метров) сработала сигнализация Altitude alert. Эта сигнализация свидетельствовала о подходе к высоте, заданной на MCP (1700 футов).

В процессе разворота, в 15:18:30, самолет вышел на заданную высоту 500 метров, которая выдерживалась автопилотом в режиме стабилизации высоты (ALTITUDE HOLD). В процессе разворота закрылки были довыпущены до 5°, а при выходе из разворота до 10° (Рисунок 11).

При полете с курсом ~ 250° экипаж продолжал готовиться к посадке, закрылки были последовательно довыпущены в положения 15° и 30°, выпущены шасси (Рисунок 11), при этом указатель положения относительно равносигнальной зоны курса продолжал оставаться в крайнем левом положении. Была выполнена карта контрольной проверки «Перед посадкой» (Landing checklist). После создания посадочной конфигурации полет проходил на скоростях 130-135 узлов.

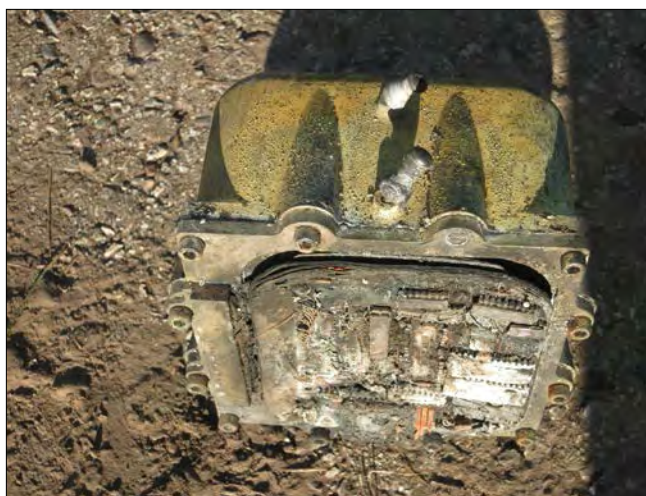
Рисунок 14. ЗМП речевого регистратора на месте АП

ЗМП был обнаружен на месте АП позднее (Рисунок 14) и 20 ноября передан в МАК.

При внешнем осмотре было установлено, что металлический корпус блока звукового регистратора значительно деформирован, лицевая панель повреждена и имеет следы теплового воздействия. Металлический шильдик с маркировкой звукового регистратора отсутствует. Отсутствие шильдика с маркировкой звукового регистратора не позволило установить его серийный номер. Печатная плата, установленная на ЗМП, уничтожена вследствие теплового воздействия, корпус ЗМП механических повреждений не имеет.

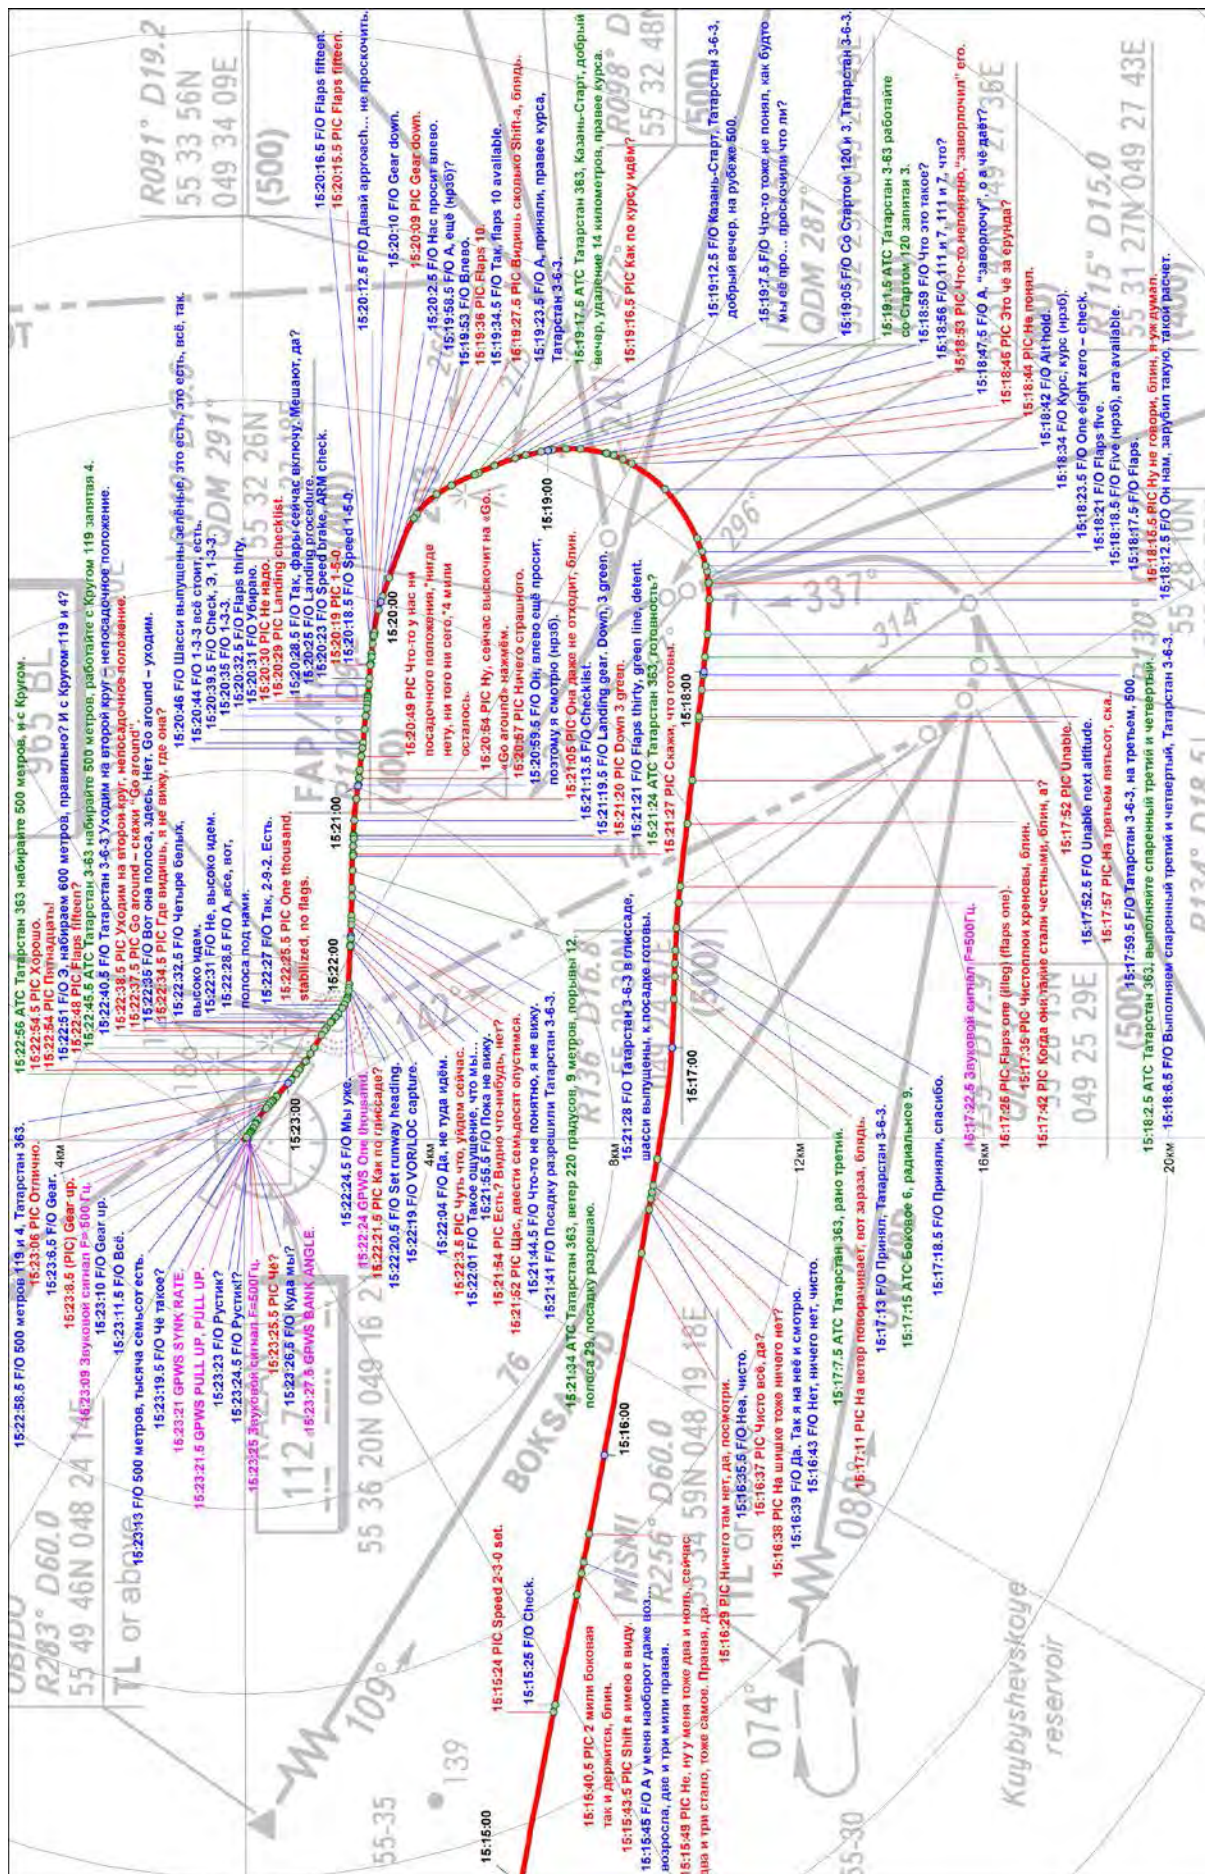
Рисунок 15. Траектория полета самолета Boeing 737-500 VQ-BBN 17.11.2013 в районе а/п г. Казань (на схеме прибытия от точки третьего разворота до ПОД МИСМИ есть разрыв, положение точки МИСМИ не в масштабе)

В 15:11, по данным радиолокационного контроля, ВС прошло ПОД «МИСМИ» севернее около 4-х км, после чего экипаж довернул самолет на курс  $\sim 90^\circ$ . Данного изменения курса было также недостаточно. ВС следовало к третьему развороту параллельно установленной схеме прибытия (Рисунок 15 и Рисунок 81).

После доклада диспетчеру о достижении точки третьего разворота, экипаж получил его разрешение на выполнение спаренного 3-4 разворота. Фактически разворот был начат в 15:18 в режиме выхода на заданный курс (HDG SEL), до достижения высоты 500 метров, со значительным отклонением от схемы захода (Рисунок 15 и Рисунок 81), которое диспетчер мог наблюдать по радиолокатору, а экипаж – с использованием систем VOR/DME.

Разворот был выполнен со значительным «проворотом» (Рисунок 15 и Рисунок 81). Анализ внутрикабинных переговоров показывает, что экипаж не до конца понимал свое местоположение относительно схемы захода на посадку, о чем свидетельствует диалог между КВС и вторым пилотом в 15:18:46:

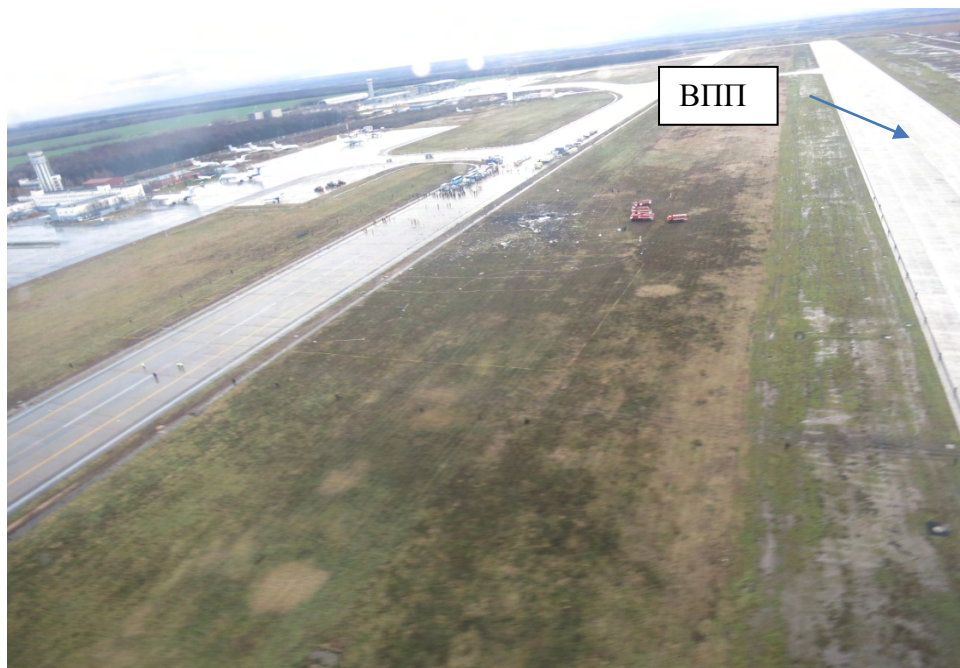
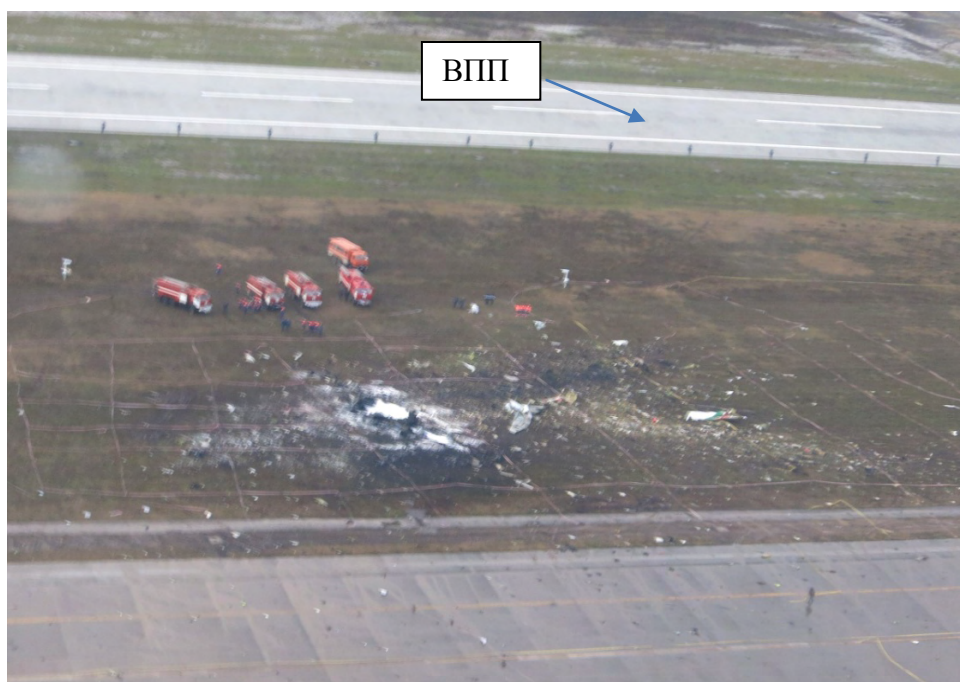
Посадка самолета выполнялась с курсом  $292^\circ$  (на ВПП 29). Авиационное происшествие произошло на лётном поле международного аэродрома Казань между ИВПП, магистральной рулежной дорожкой, РД С и РД В (Рисунок 16 и Рисунок 17). Местность района аэропорта равнинная. Превышение порогов ИВПП с курсом  $292^\circ$  - 125 м, с курсом  $112^\circ$  - 106 м; в месте падения ВС превышение составляет 115 м.

Рисунок 16. Общий вид места АП. Вид против направления полета

Рисунок 17. Общий вид места АП. Вид по  $90^\circ$  справа к направлению полета

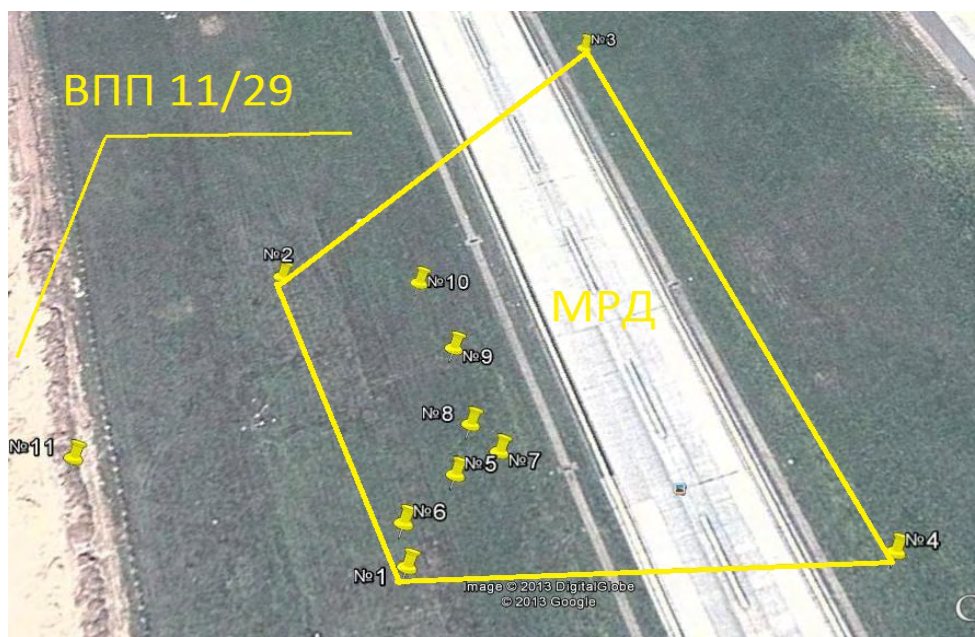
Рисунок 18. Кроки места АП

Столкновение самолёта с земной поверхностью произошло между рабочей ВПП 29 и магистральной РД в точке № 5 (Рисунок 18) с координатами N55°36.5291' и E49°16.6111'. Зона разброса обломков незначительна и отмечена точками 1-2-3-4 (Рисунок 18). Расстояние по периметру между точками составляет:

- 1-2 - 120 метров;
- 2-3 - 160 метров;
- 3-4 - 220 метров;
- 4-1 - 140 метров;

Наиболее крупные фрагменты конструкции отмечены на схеме точками с нумерацией от 5 до 11.

После столкновения с землей произошло разрушение фюзеляжа с отделением хвостовой части (Рисунок 20), которая обнаружена в 20 м впереди от места столкновения по направлению движения ВС (точка № 8, Рисунок 18).

Осмотр ИВПИ, произведенный непосредственно после АП, показал, что каких-либо следов и фрагментов самолета на полосе, а также за зоной разброса фрагментов (Рисунок 18), нет. Таким образом, признаков разрушения самолета в воздухе не выявлено.

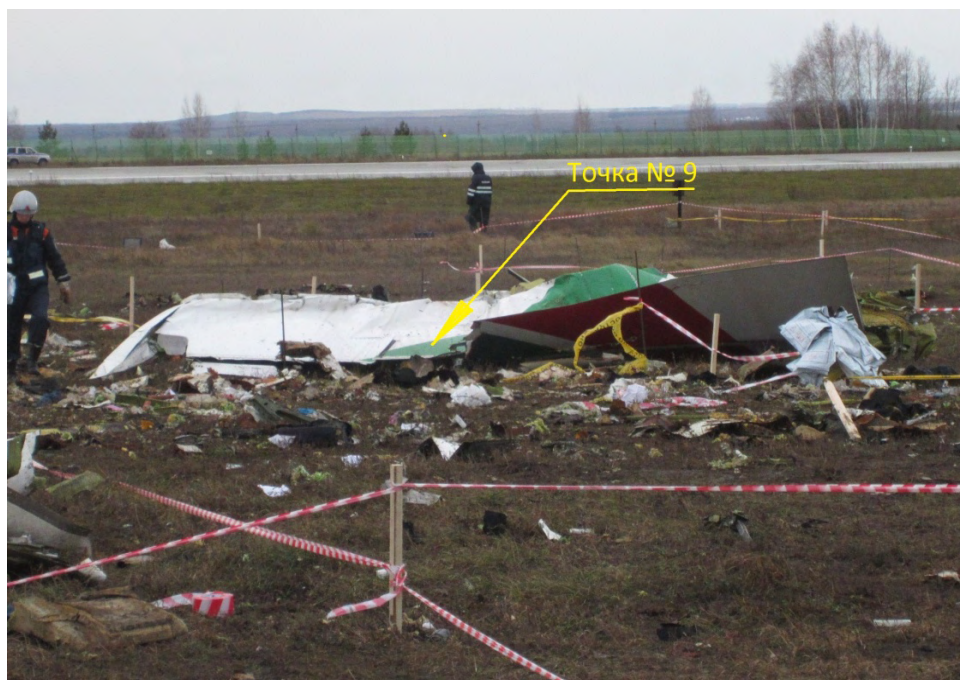
**Рисунок 21. Фрагмент руля направления**

В 40 метрах от фрагмента хвостовой части по направлению движения (точка № 9, Рисунок 18) находится фрагмент руля направления (Рисунок 21).

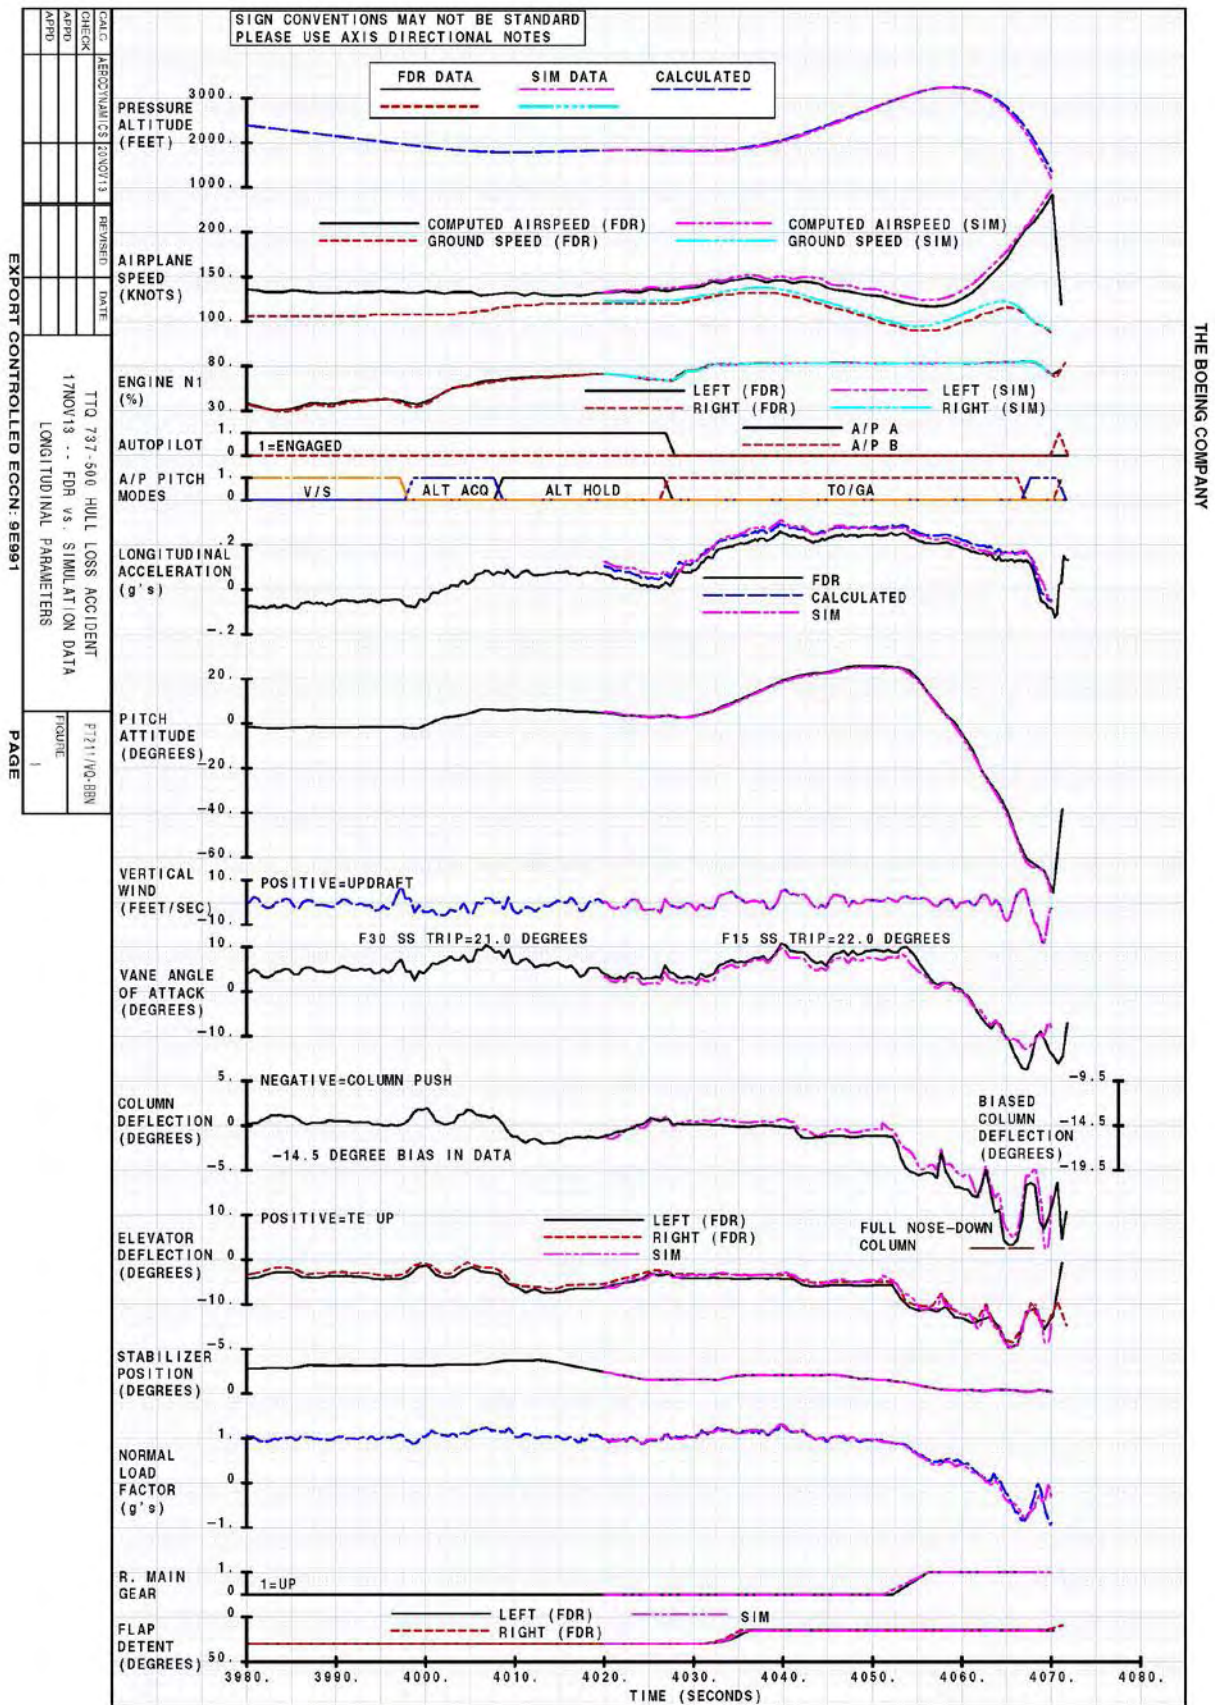
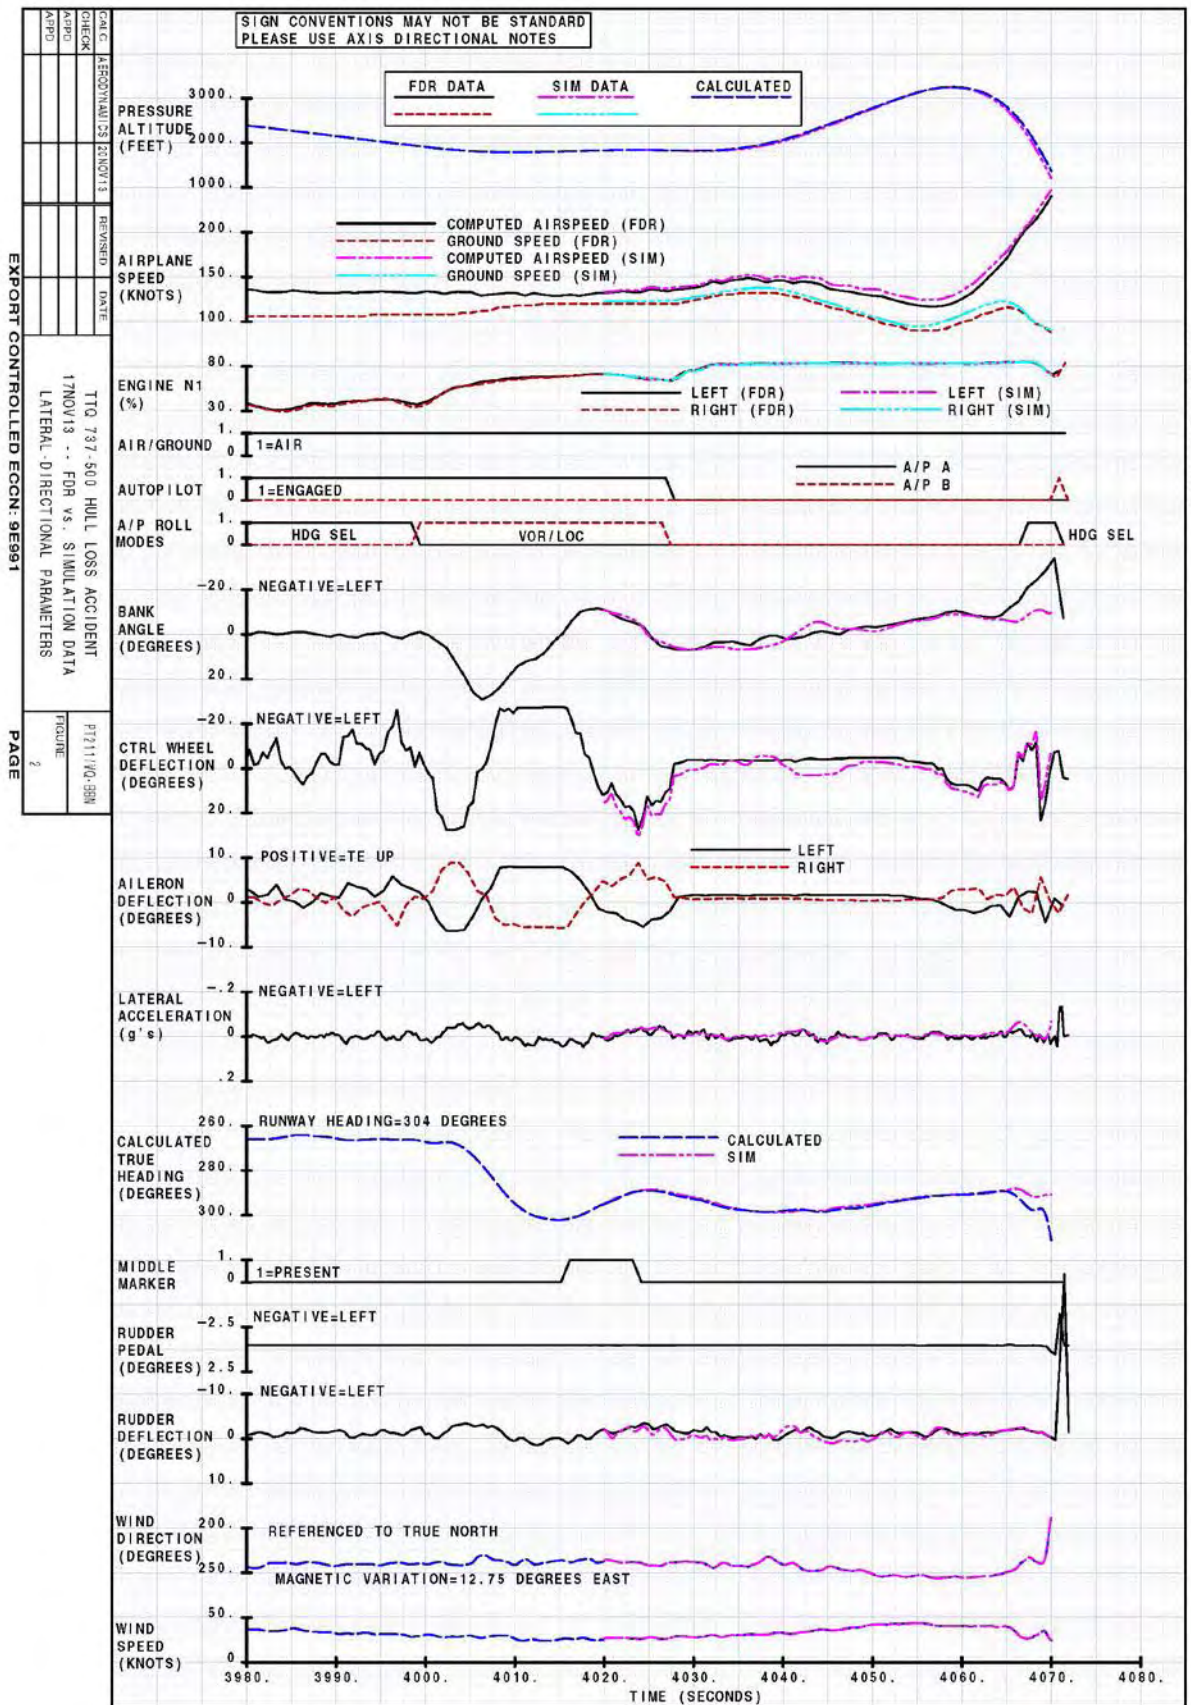
Анализ данных результатов показывает, что до момента выхода самолета на значительные отрицательные углы атаки (примерно за 5-7 секунд до столкновения с землей) имеется хорошее совпадение расчетных и зарегистрированных значений

**Примечание:** *За 5-7 секунд до столкновения самолета с землей наблюдается появление расхождений между зарегистрированным положением штурвала по крену и расчетным значением, потребным для создания зарегистрированного угла крена. Данное расхождение объясняется тем, что самолет вышел на значительные отрицательные углы атаки за диапазон, для которого в математической модели определены аэродинамические коэффициенты, определяющие боковое движение самолета.*

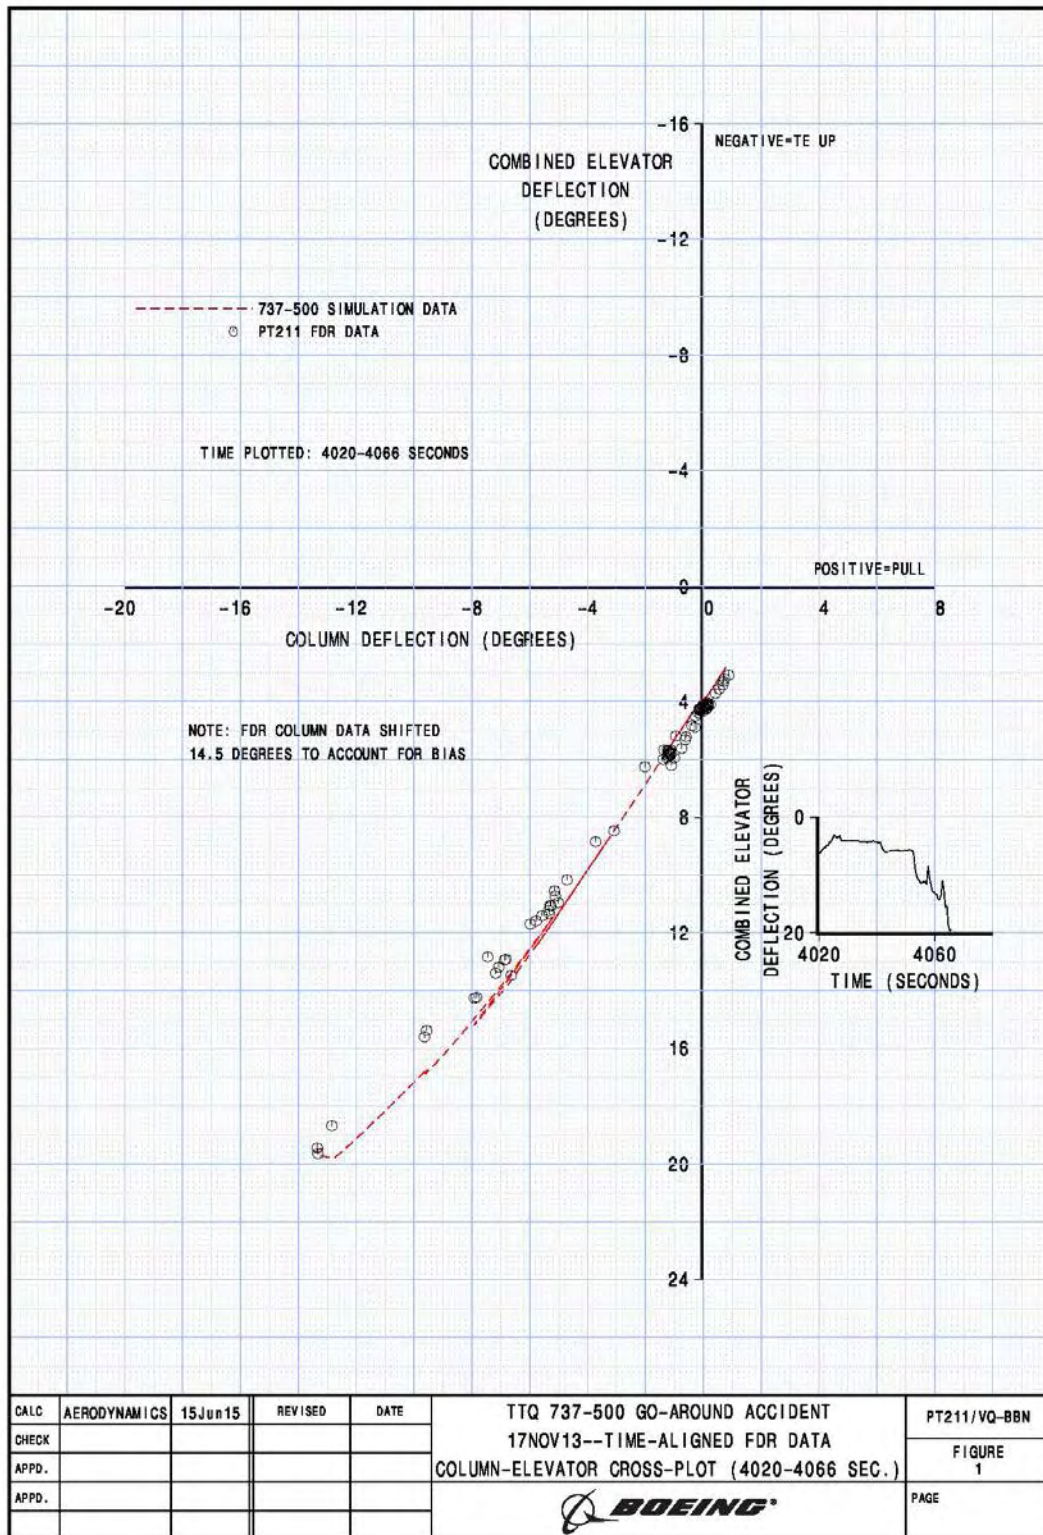
Рисунок 25. Зависимость отклонения руля высоты от отклонения колонки штурвала

Дополнительно был построен график изменения положения руля высоты в зависимости от положения штурвала по тангажу (Рисунок 25). На этом же рисунке нанесены расчетные данные, полученные по результатам моделирования. Из рисунка очевидно, что наблюдается хорошее совпадение как самих значений так и градиента (наклона) характеристики, что подтверждает штатную работу системы управления и отсутствие в ней повышенного сопротивления, то есть отсутствие заклинивания и схватывания (повышенных усилий, которые привели бы к вытяжке проводки и, как следствие, к расхождению расчетных и зарегистрированных отклонений руля высоты при одном и том же отклонении колонки штурвала, смотри также раздел 1.18.7).

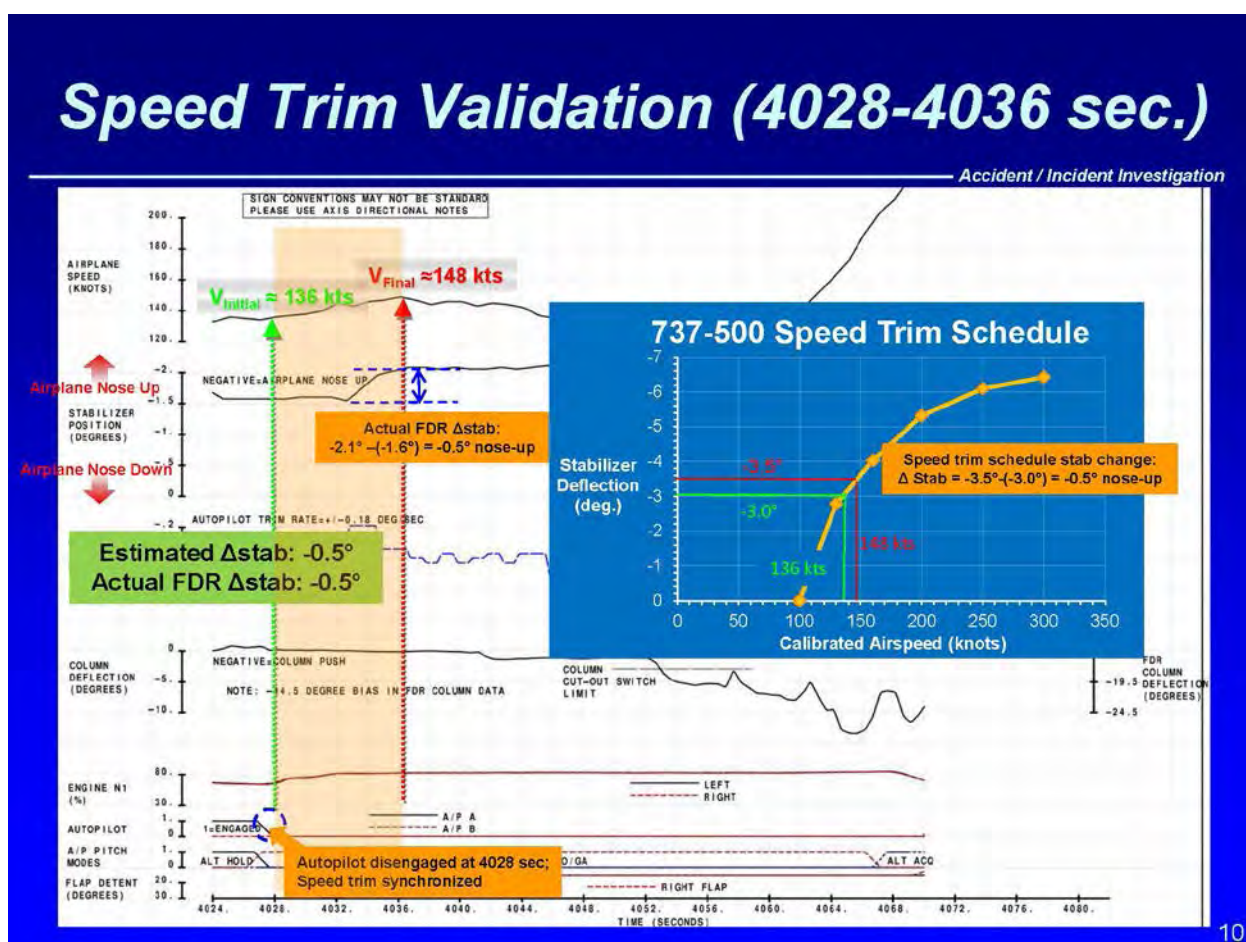
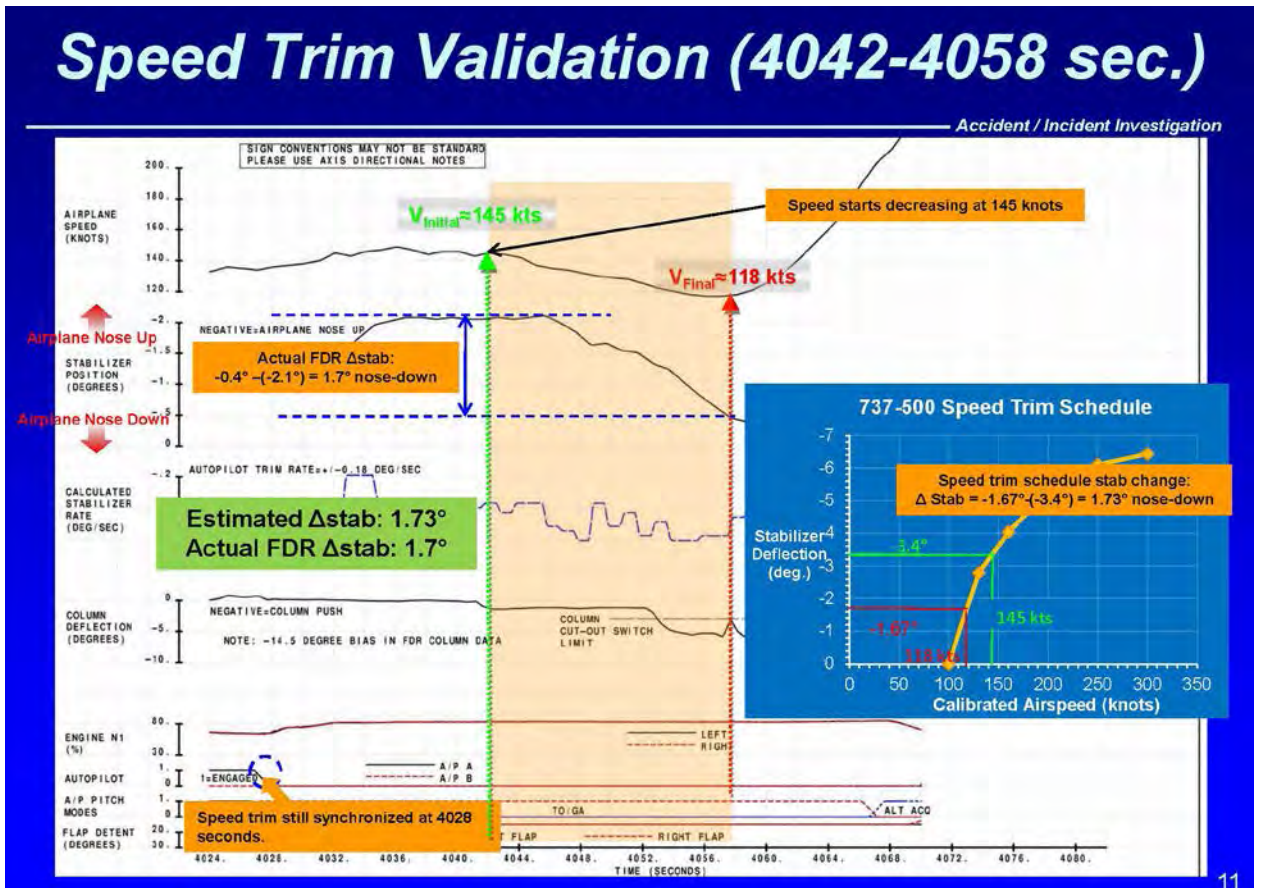
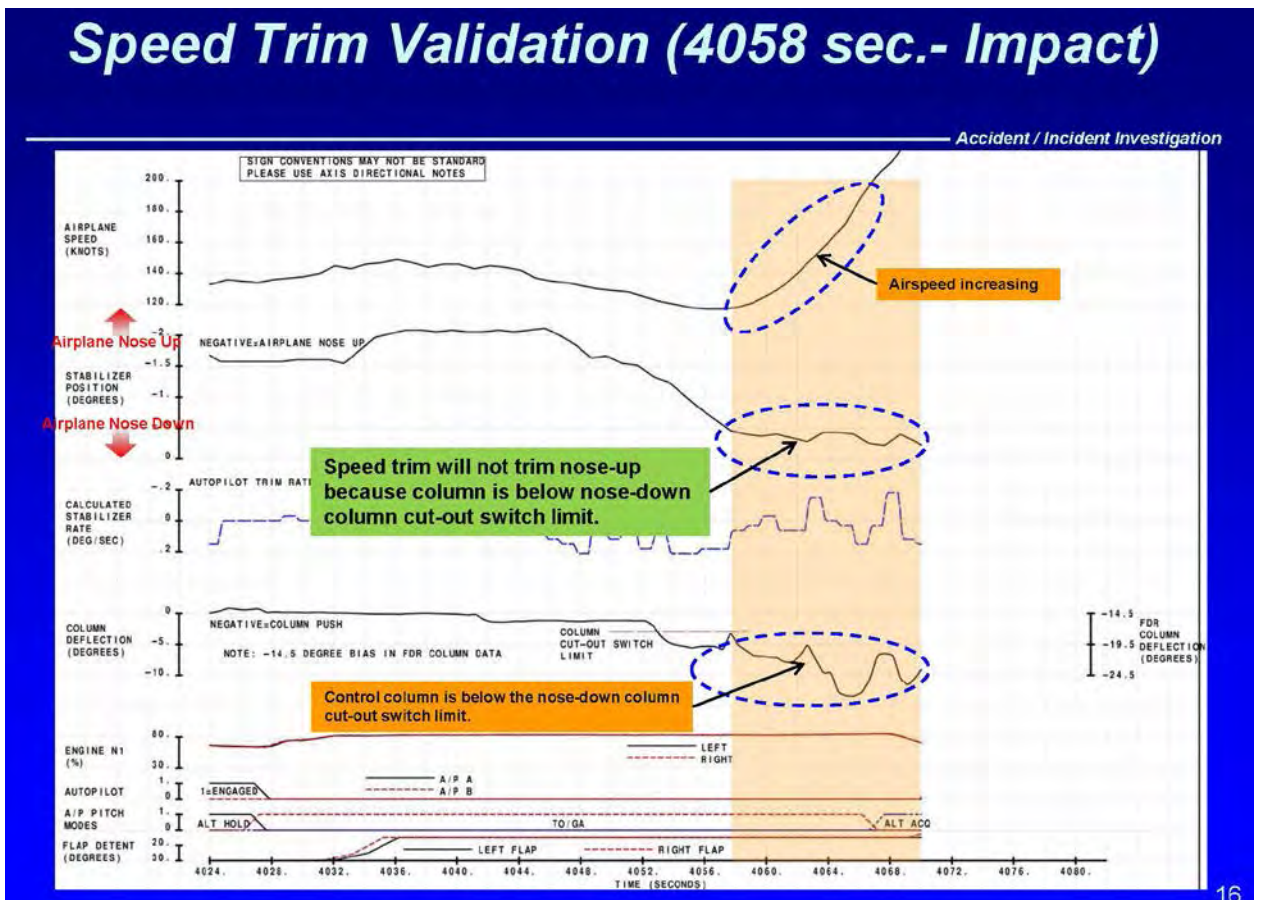
На Рисунках 29-31 приведены три характерных участка заключительного этапа полета. На первом участке (Рисунок 29) при увеличении скорости со 136 до 148 узлов стабилизатор отклонился дополнительно на  $0.5^\circ$  на кабрирование, что соответствует величине, определенной из графика на Рисунке 28. На втором участке (Рисунок 30) при уменьшении скорости со 145 до 118 узлов стабилизатор отклонился дополнительно на  $1.7^\circ$  на пикирование, что также соответствует величине, определенной из графика на Рисунке 28. На третьем участке (Рисунок 31), несмотря на интенсивный рост скорости, отклонения стабилизатора на кабрирование не произошло из-за отклонения экипажем штурвала по тангажу на пикирование на величину, более порогового значения, что штатно блокировало работу системы.

Таким образом, система триммирования по скорости в аварийном полете отработала штатно.

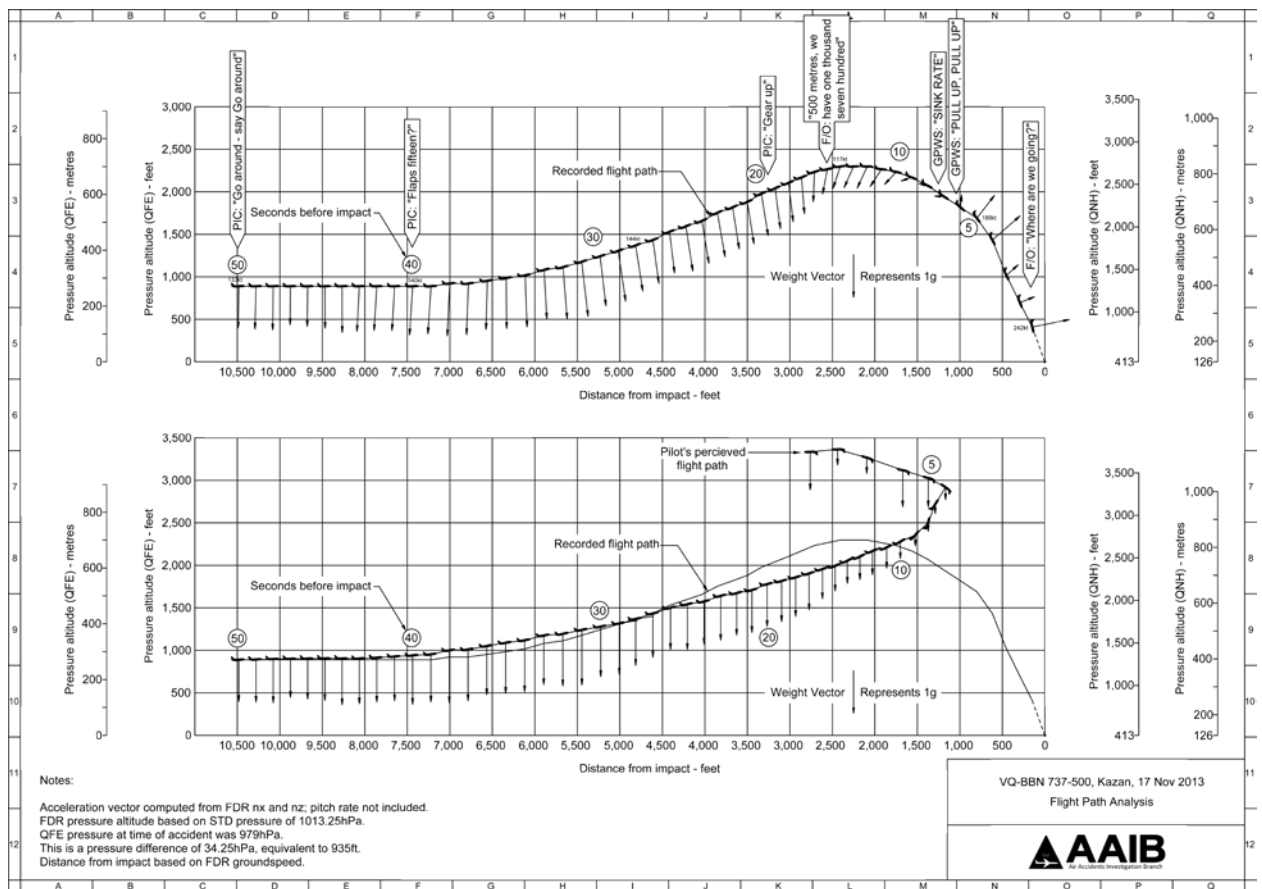
Рисунок 34. Результаты сенсорияльного моделирования AAIB UK

По результатам работ был сделан вывод, что, при отсутствии должного контроля за показаниями приборов, члены экипажа при переходе самолета от набора высоты к снижению и в ходе снижения могли испытывать «иллюзию перевернутого полета» (inversion illusion), которая могла побудить КВС к отдаче штурвала для предотвращения роста ощущаемого угла тангажа (ощущение перехода самолета в петлю).

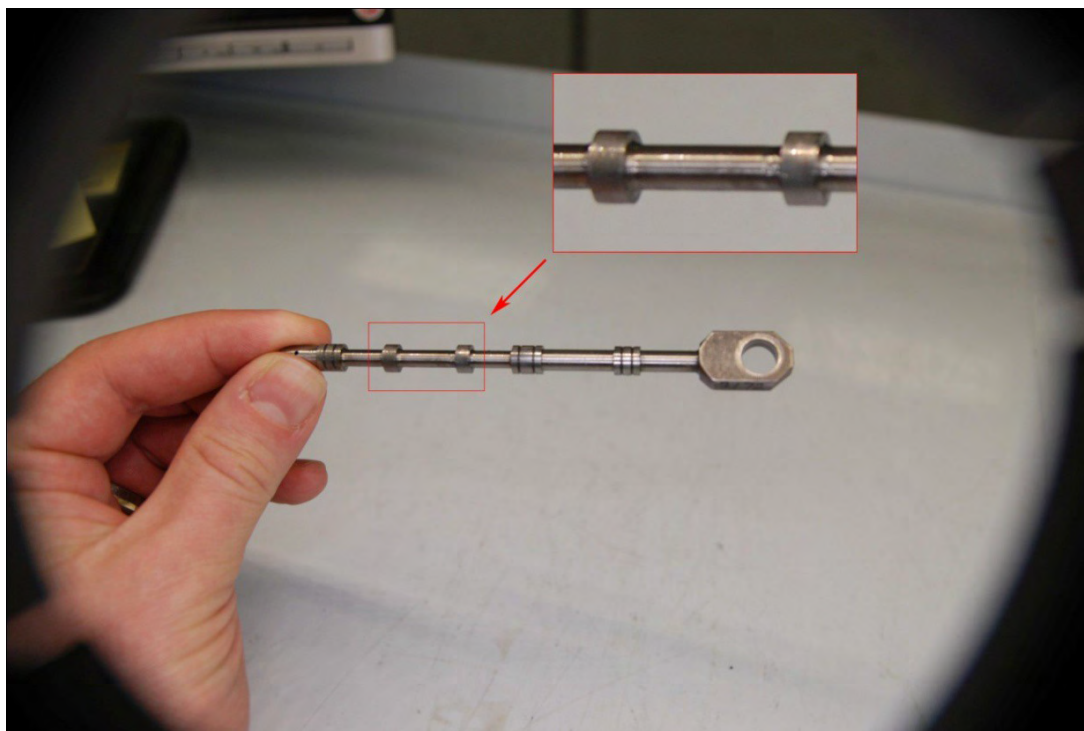
Рисунок 66. Основной золотник распределительного устройства правого рулевого привода

Первая особенность заключается в различной конструкции основных золотников распределительных устройств. На двух буртах основного золотника распределительного устройства правого рулевого привода отсутствуют разгрузочные канавки (Рисунок 66). Тогда как на основном золотнике левого рулевого привода разгрузочные канавки имеются (Рисунок 67).

Аналогичные отличия имеются и на золотниках перепускных клапанов. Отсутствие разгрузочных канавок может привести к увеличению сил трения и повышенному износу. По разъяснению разработчика самолета такое различие в конструкции допускается. Обусловлено оно тем, что конструкция золотников с разгрузочными канавками, которая со временем стала производственным (индустриальным) стандартом, появилась позже,

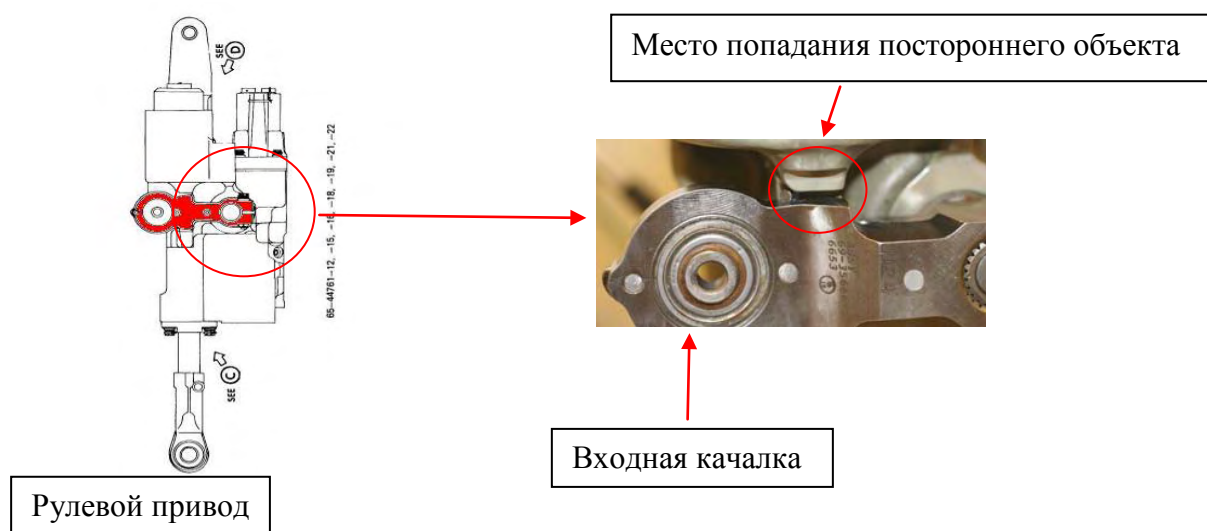
Расследование инцидента было проведено NTSB. В результате расследования было установлено, что самопроизвольное отклонение руля высоты было связано с попаданием постороннего предмета (металлического ролика от подшипника руля высоты) размером 0.2 дюйма в длину и 0.14 дюйма в диаметре в пространство между корпусом левого рулевого привода руля высоты и входной качалкой (Рисунок 70). В результате, в полете возникал постоянный «управляющий» сигнал, который стремился отклонять руль высоты на кабрирование.

Рисунок 70. Место попадания постороннего предмета
