**МЕЖГОСУДАРСТВЕННЫЙ АВИАЦИОННЫЙ КОМИТЕТ**  
**КОМИССИЯ ПО РАССЛЕДОВАНИЮ АВИАЦИОННЫХ ПРОИСШЕСТВИЙ**  
**ОКОНЧАТЕЛЬНЫЙ ОТЧЕТ**  
**ПО РЕЗУЛЬТАТАМ РАССЛЕДОВАНИЯ АВИАЦИОННОГО**  
**ПРОИСШЕСТВИЯ**

Вид авиационного происшествия	Катастрофа
Тип воздушного судна	Самолет, Boeing 737-500 (53A)
Государственный и регистрационный опознавательные знаки	VQ-BBN (Бермуды)
Зарегистрированный фрахтователь (согласно свидетельству о регистрации)	AWAS (BERMUDA) LIMITED, Clarendon House, 2 Church Street, Hamilton HM 11, Bermuda
Эксплуатант	ОАО «Авиакомпания «Татарстан», Россия
Авиационная администрация	Татарское МГУ ВТ ФАВТ
Место происшествия	Российская Федерация, территория международного аэродрома Казань, координаты: 55° 36,5291'СШ 49°16,6111'ВД
Дата и время	17.11.2013, 15 ч 24 мин UTC, местное время 19 ч 24 мин, ночь

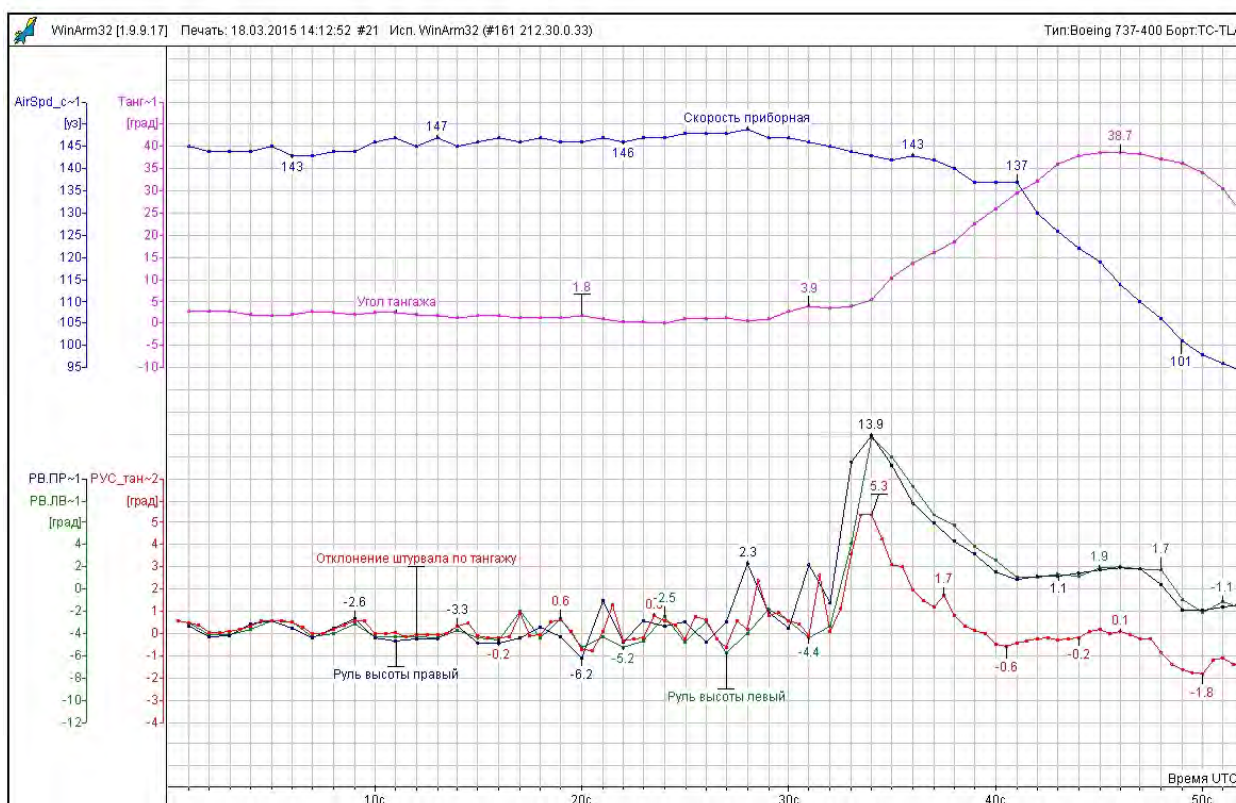
Анализ записи параметрического регистратора (Рисунок 71) показал, что при приложении экипажем значительных усилий к колонке штурвала происходила вытяжка проводки управления. Это наглядно следует из сравнения записей отклонения колонки штурвала и руля высоты до и после попадания постороннего предмета. Одному и тому же значению отклонению колонки штурвала соответствуют различные отклонения руля высоты.

Рисунок 71. Параметры полета самолета Boeing 737-400 TC-TLA

На Рисунке 71 приведена запись параметрического самописца случая в Турции. Очевидно, что при приложении к колонке штурвала значительных усилий и невозможности перемещения происходила вытяжка проводки управления. Это наглядно следует из сравнения записей отклонения колонки штурвала и руля высоты до и после попадания постороннего предмета. Одному и тому же значению отклонению колонки штурвала соответствуют различные отклонения руля высоты.

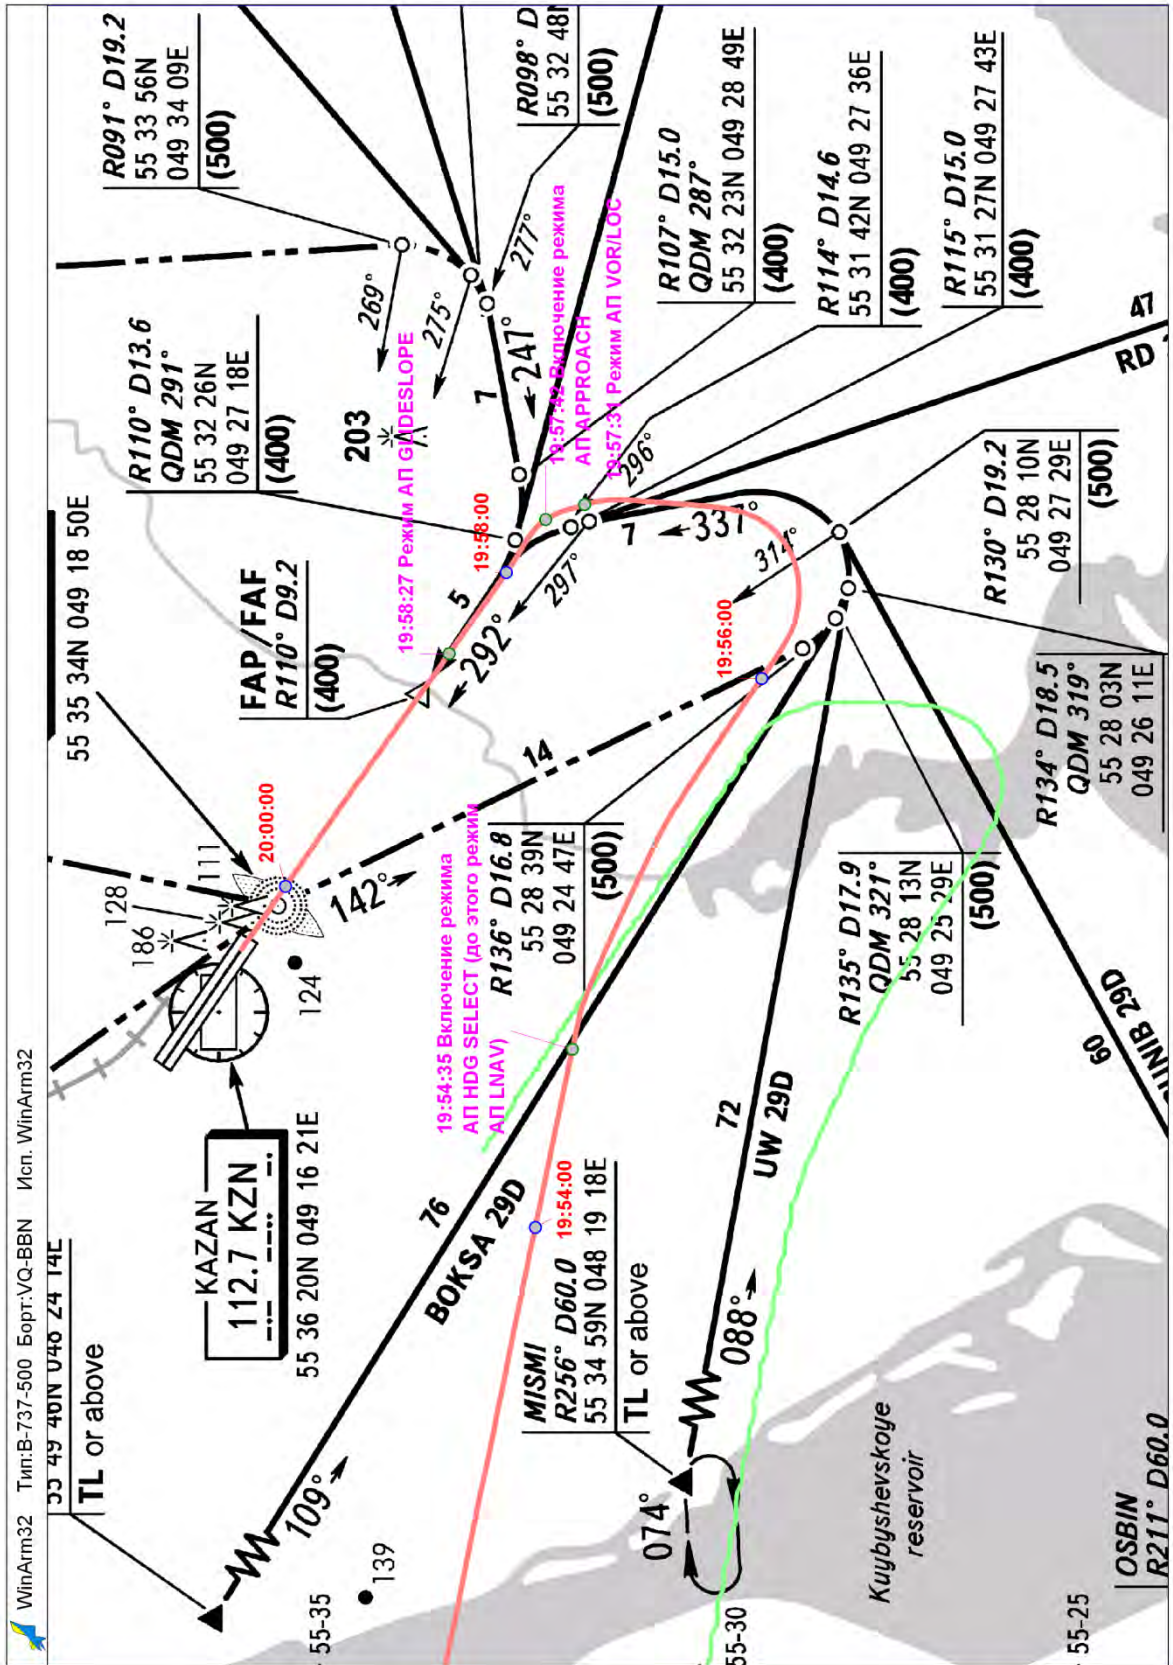
Рисунок 76. Параметры полета самолета Boeing 737-500 VQ-BBN VQ-BBN 17.10.2013

- траектория на Рисунке 76 практически аналогична траектории аварийного полета при проходе точки MISMI и до момента отключения режима горизонтальной навигации автопилота. После отключения режима горизонтальной навигации и перехода в режим заданного курса экипаж выполнил доворот вправо на угол, достаточный для выхода в точку начала третьего разворота с приемлемой точностью.

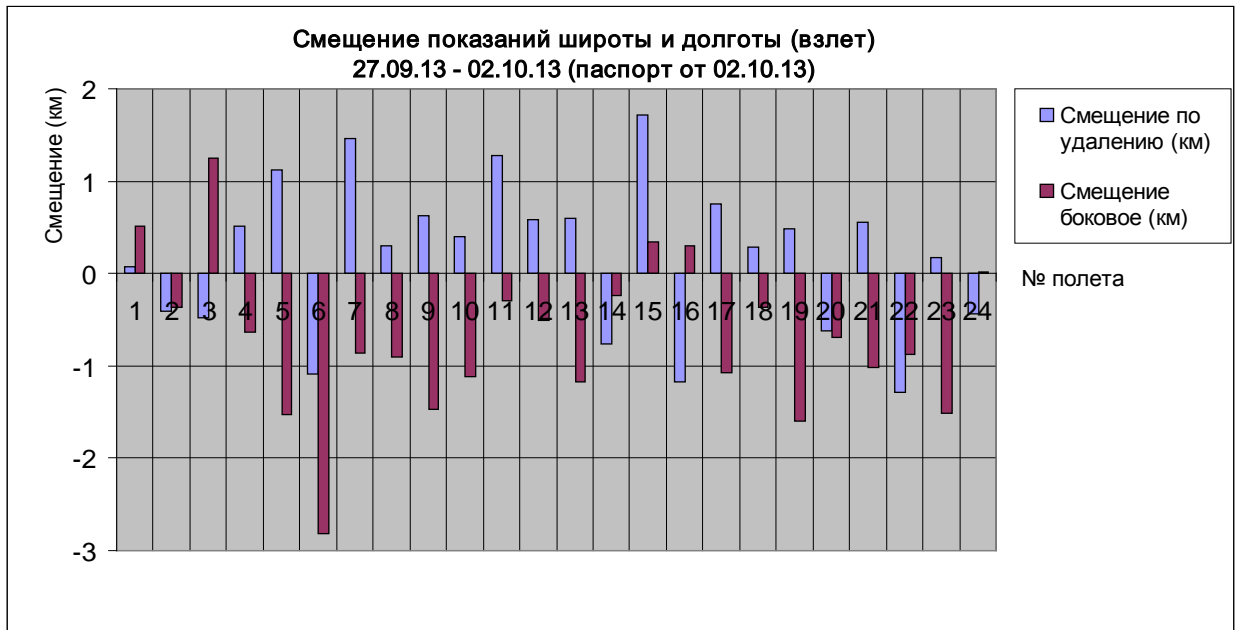
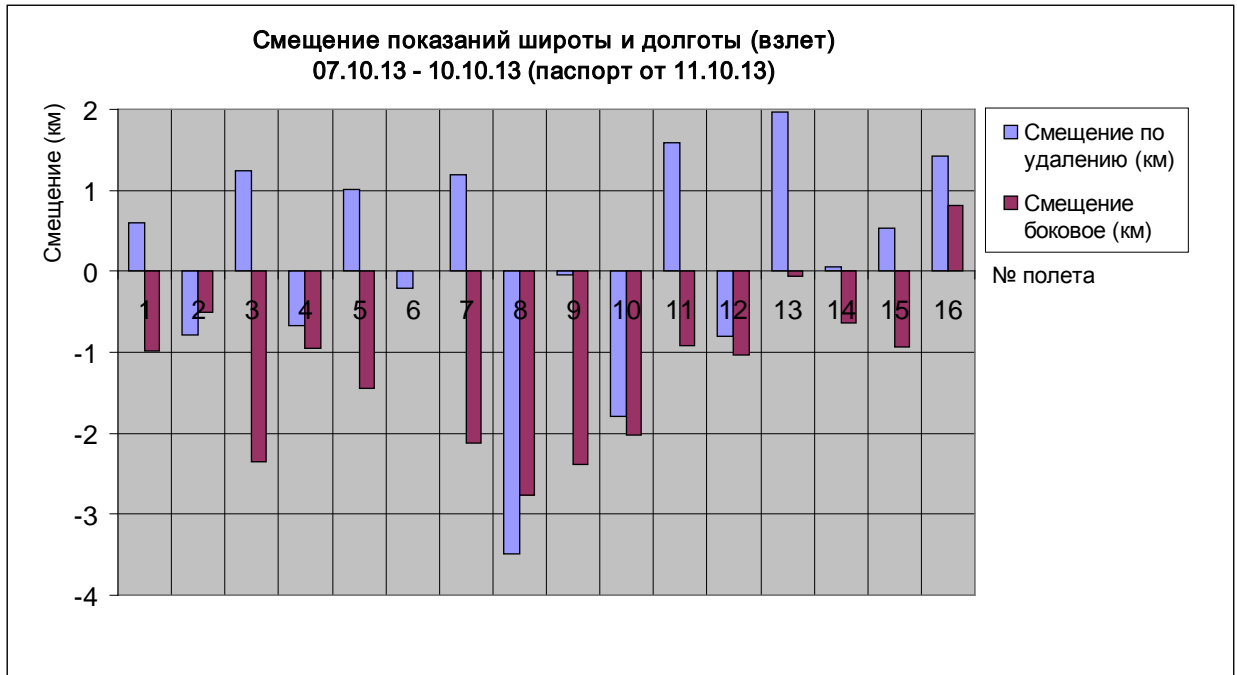
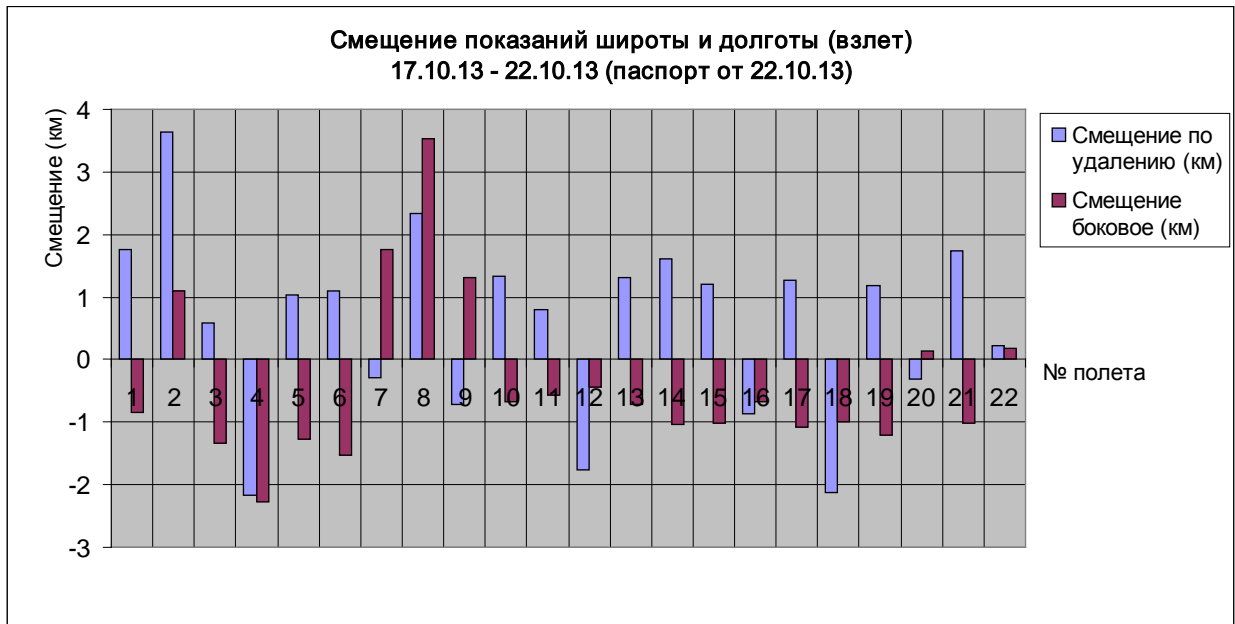
Для анализ выполнения экипажами авиакомпании процедуры согласования бортовой инерциальной системы перед полетом было проанализировано 62 полета в период с 27.09.2013 по 22.10.2013, выполнявшихся различными экипажами. На рисунках 78-80 приведены отклонения фактического положения самолета в момент начала разбега для взлета от положения, определяемого инерциальной системой. Из приведенных графиков видно, что в подавляющем большинстве полетов имело место существенное отклонение фактического местоположения от определяемого инерциальной системой, то есть точность вводимых экипажами координат в процессе согласования, наиболее вероятно, была недостаточной.

Рисунок 78. Погрешность определения местоположения инерциальной системой при взлетах 27.09-02.10.2013

Рисунок 79. Погрешность определения местоположения инерциальной системой при взлетах 07.10-10.10.2013

Рисунок 80. Погрешность определения местоположения инерциальной системой при взлетах 17.10-22.10.2013

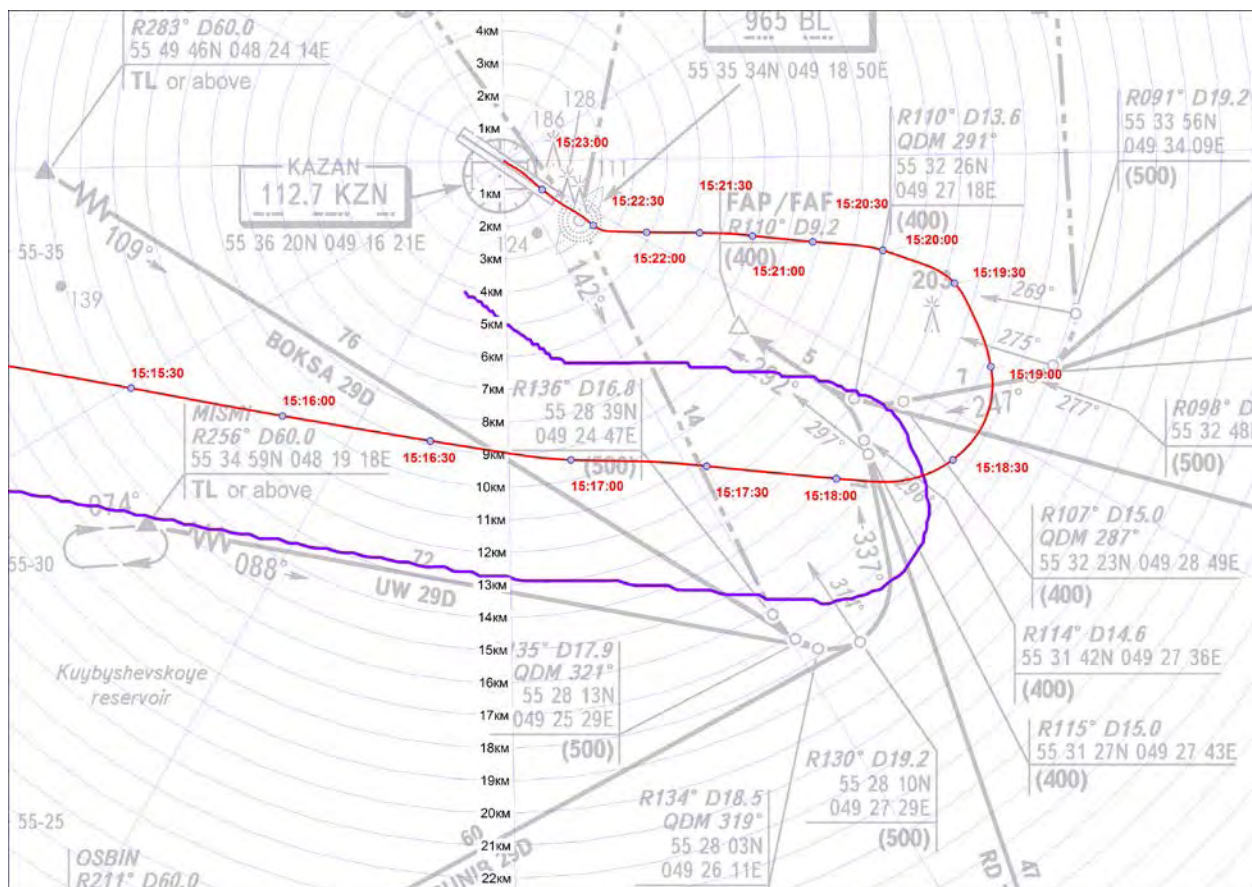
В 15:11, по данным радиолокационного контроля, ВС прошло ПОД «МИСМИ» севернее около 4-х км, после чего экипаж довернул самолет на курс  $\sim 90^\circ$ . Данного изменения курса было также недостаточно. ВС следовало к третьему развороту параллельно установленной схеме прибытия (Рисунок 15 и Рисунок 81).

Рисунок 81. Фактическая траектория полета (красная) и по данным FDR (инерциальной системы) (синяя). На схеме от точки третьего разворота до ПОД МИСМИ есть разрыв, положение точки МИСМИ не в масштабе.

К моменту прибытия на схему захода на посадку ошибка в определении текущего местоположения самолета левой IRS («сдвиг карты», Map Shift) составляла примерно 4 км (Рисунок 81) в направлении на юг (то есть фактическая траектория находилась севернее регистрируемой на FDR)<sup>39</sup>.

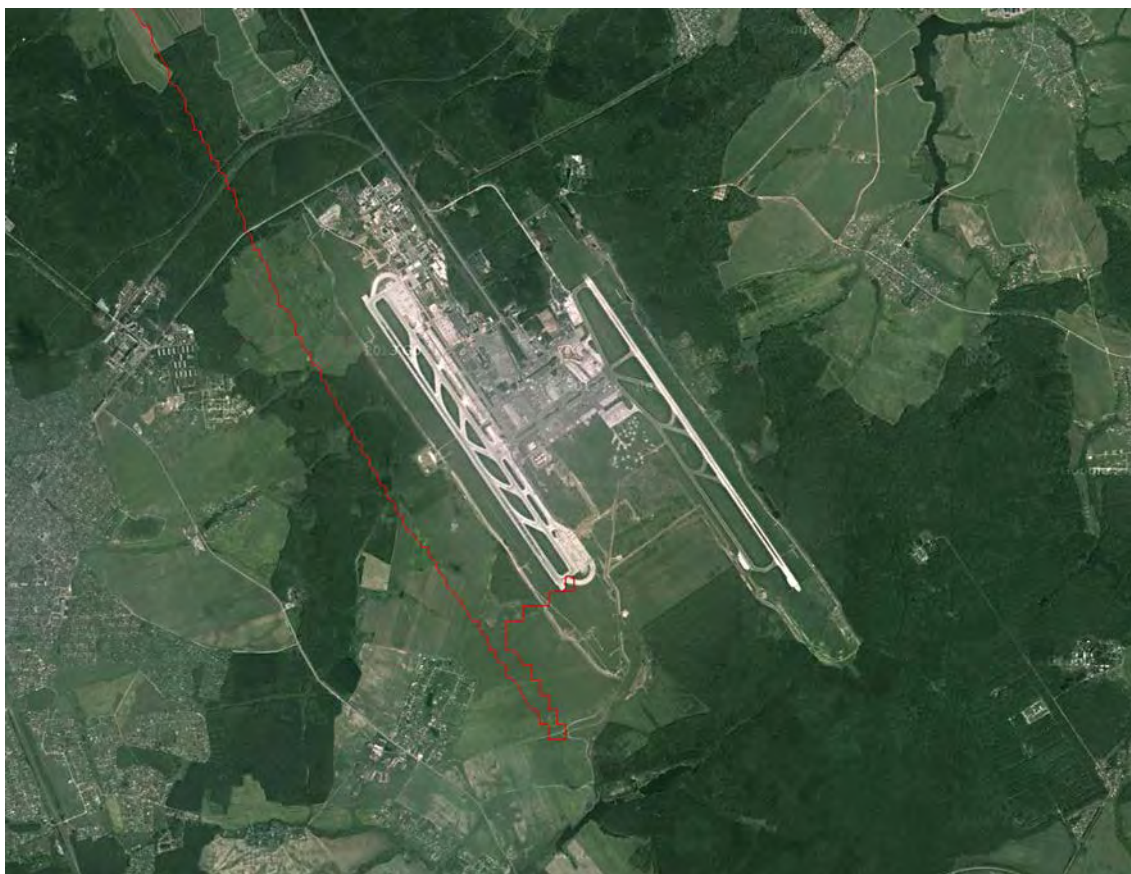
Сравнивая зарегистрированные FDR координаты местоположения самолета в процессе руления и взлета с фактической траекторией, можно сделать вывод, что при выполнении взлета также имелся «сдвиг карты» на юг величиной примерно 2 км (Рисунок 82). То есть, наиболее вероятно, при согласовании инерциальных систем перед полетом экипаж ввел текущие координаты с некоторой ошибкой (возможно, были введены последние координаты, запомненные FMS при выключении системы в предыдущем полете (так называемый Last Position)). Анализ показал (раздел 1.18.10), что аналогичное положение дел имело место и в подавляющем большинстве других полетов, выполненных экипажами авиакомпании.

Рисунок 82. «Сдвиг карты» при выполнении взлета в аэропорту Домодедово

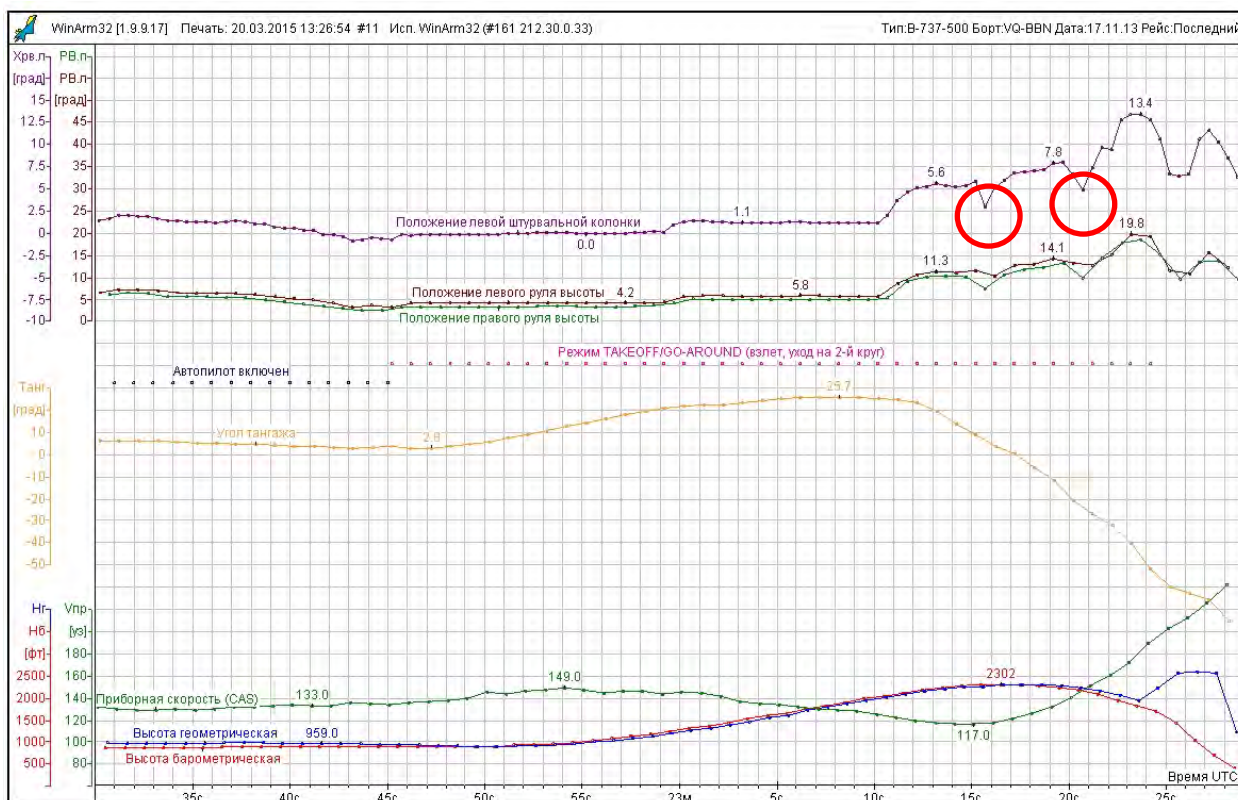
При анализе обстоятельств авиационного происшествия и результатов расшифровки средств объективного контроля (интенсивное пикирование самолета на последнем участке полета и отсутствие управляющих действий экипажа «на кабрирование») некоторые привлеченные к работе комиссии эксперты Росавиации высказывали мнение, что отсутствие управляющих действий экипажа в направлении «на кабрирование» может быть вызвано невозможностью перемещения проводки управления рулем высоты из-за ее частичного (в направлении «на кабрирование») заклинивания. В качестве аргументов обращалось внимание на характерные «пики» на записи отклонений колонки штурвала и руля высоты (Рисунок 83, отмечены окружностями).

Рисунок 83. Параметры продольного канала на заключительном этапе аварийного полета

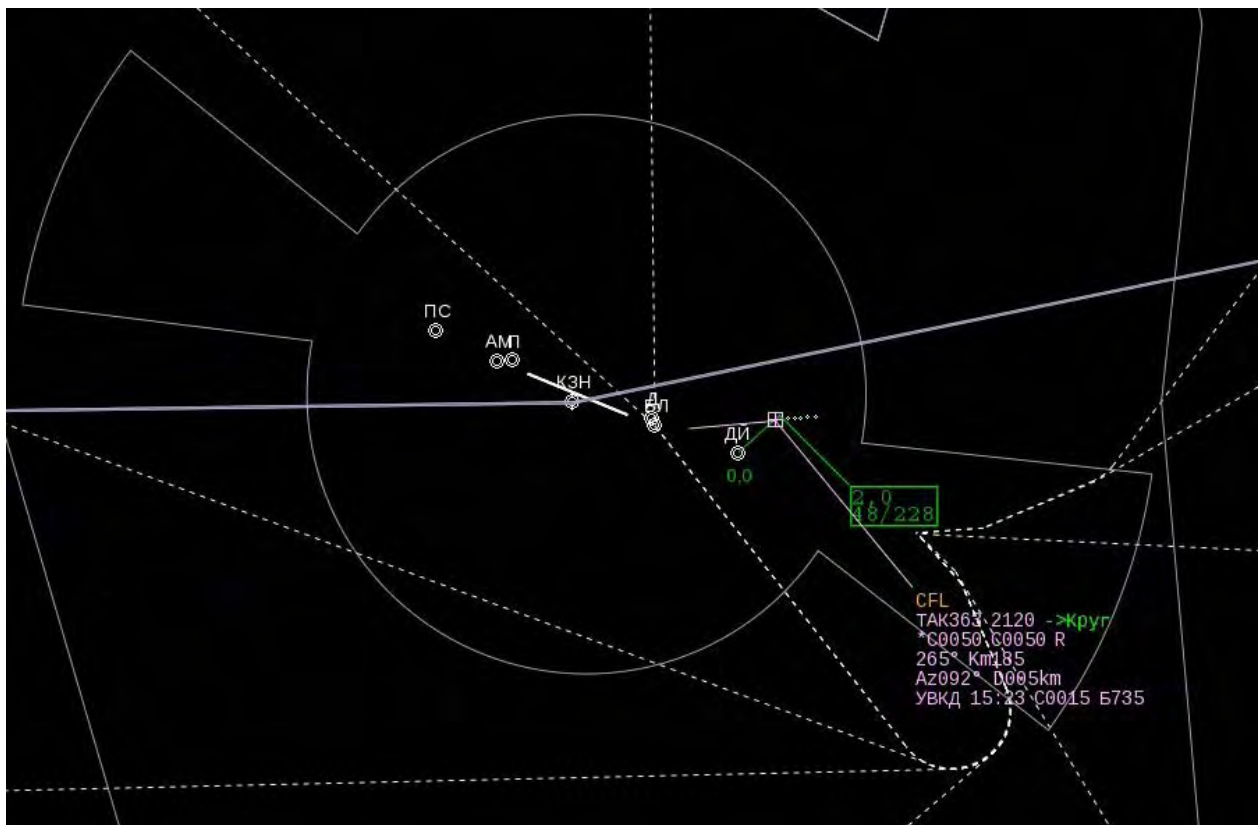
Диспетчер, наблюдая на экране радиолокатора явно непосадочное положение самолета (Рисунок 84): радиальное удаление ВС, согласно информации КСА УВД «Галактика», составляло около 5 км, высота по формуляру сопровождения составляла 500 м без тенденции к снижению (отсутствовал символ снижения ВС в формуляре сопровождения), ВС находилось правее посадочного курса, все же разрешил посадку. Со стороны диспетчера было бы грамотным решением, по крайней мере, информировать экипаж о фактическом местоположении самолета и рекомендовать уход на второй круг.

Рисунок 84. Снимок экрана диспетчерского радиолокатора в момент выдачи разрешения на посадку
