МЕЖГОСУДАРСТВЕННЫЙ АВИАЦИОННЫЙ КОМИТЕТ
КОМИССИЯ ПО РАССЛЕДОВАНИЮ АВИАЦИОННЫХ ПРОИСШЕСТВИЙ
ОКОНЧАТЕЛЬНЫЙ ОТЧЕТ
ПО РЕЗУЛЬТАТАМ РАССЛЕДОВАНИЯ АВИАЦИОННОГО
ПРОИСШЕСТВИЯ

| Вид авиационного происшествия | Катастрофа |
| Тип воздушного судна | Самолет, Boeing 737-500 (53A) |
| Государственный и регистрационный опознавательные знаки | VQ-BBN (Бермуды) |

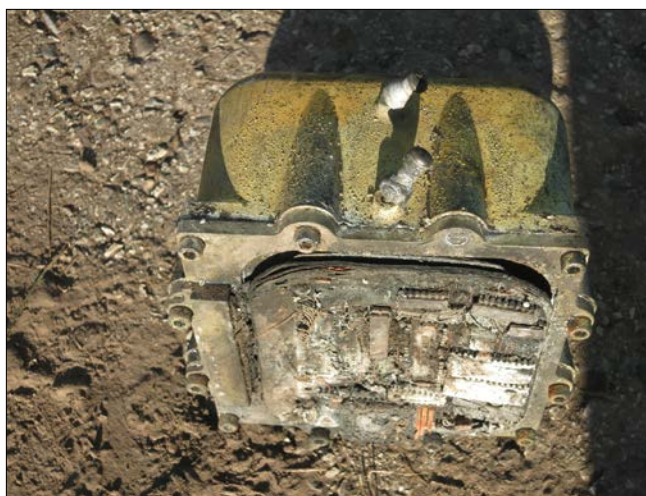
Рисунок 14. ЗМП речевого регистратора на месте АП

ЗМП был обнаружен на месте АП позднее (Рисунок 14) и 20 ноября передан в МАК.

При внешнем осмотре было установлено, что металлический корпус блока звукового регистратора значительно деформирован, лицевая панель повреждена и имеет следы теплового воздействия. Металлический шильдик с маркировкой звукового регистратора отсутствует. Отсутствие шильдика с маркировкой звукового регистратора не позволило установить его серийный номер. Печатная плата, установленная на ЗМП, уничтожена вследствие теплового воздействия, корпус ЗМП механических повреждений не имеет.

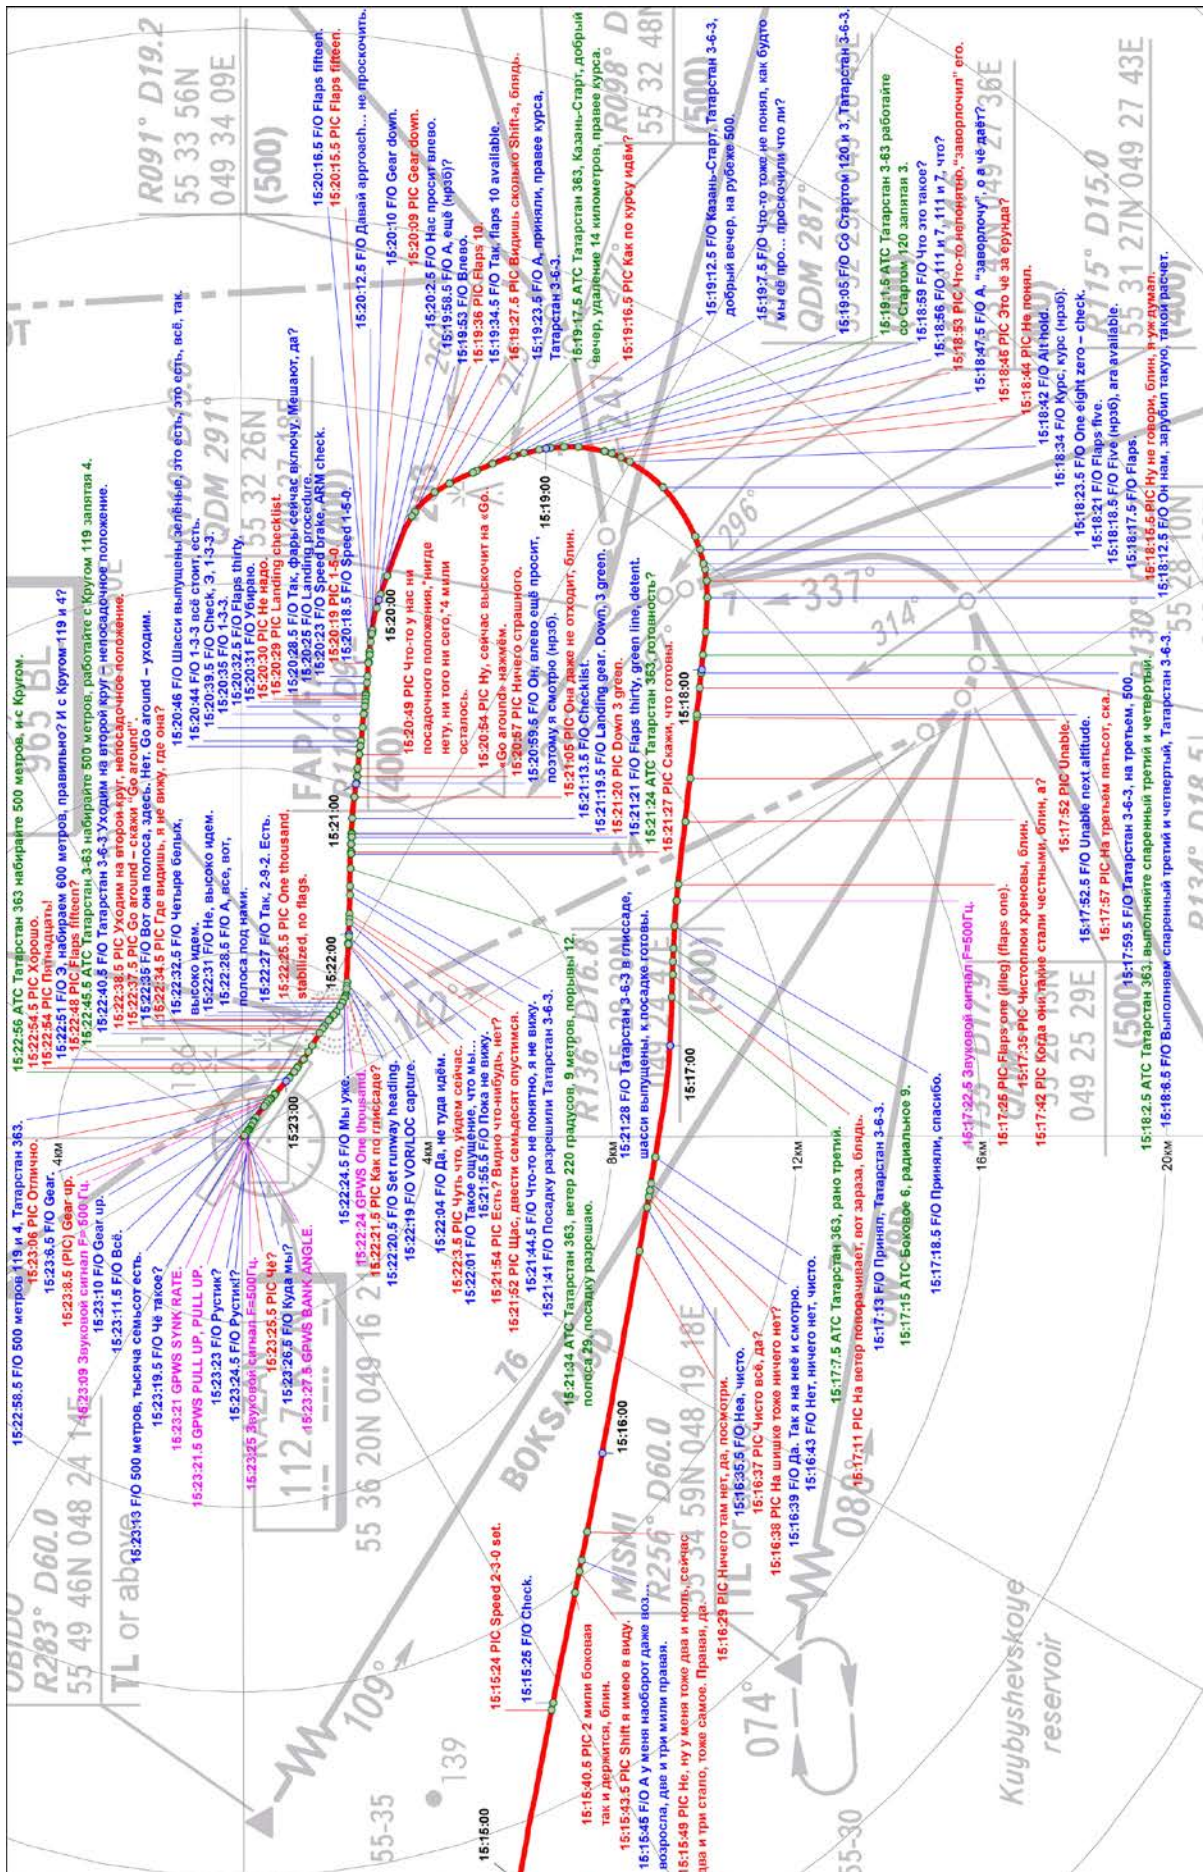
Рисунок 15. Траектория полета самолета Boeing 737-500 VQ-BBN 17.11.2013 в районе а/п г. Казань (на схеме прибытия от точки третьего разворота до ПОД МИСМИ есть разрыв, положение точки МИСМИ не в масштабе)

Построение траектории полета самолета осуществлялось на основе информации защищенного бортового накопителя (FDR) L3 (Fairchild) F1000 и данных диспетчерского радиолокатора. Результаты представлены на Рисунке 15.

В 15:11, по данным радиолокационного контроля, ВС прошло ПОД «МИСМИ» севернее около 4-х км, после чего экипаж довернул самолет на курс $\sim 90^\circ$. Данного изменения курса было также недостаточно. ВС следовало к третьему развороту параллельно установленной схеме прибытия (Рисунок 15 и Рисунок 81).

После доклада диспетчеру о достижении точки третьего разворота, экипаж получил его разрешение на выполнение спаренного 3-4 разворота. Фактически разворот был начат в 15:18 в режиме выхода на заданный курс (HDG SEL), до достижения высоты 500 метров, со значительным отклонением от схемы захода (Рисунок 15 и Рисунок 81), которое диспетчер мог наблюдать по радиолокатору, а экипаж – с использованием систем VOR/DME.

Разворот был выполнен со значительным «проворотом» (Рисунок 15 и Рисунок 81). Анализ внутрикабинных переговоров показывает, что экипаж не до конца понимал свое местоположение относительно схемы захода на посадку, о чем свидетельствует диалог между КВС и вторым пилотом в 15:18:46:

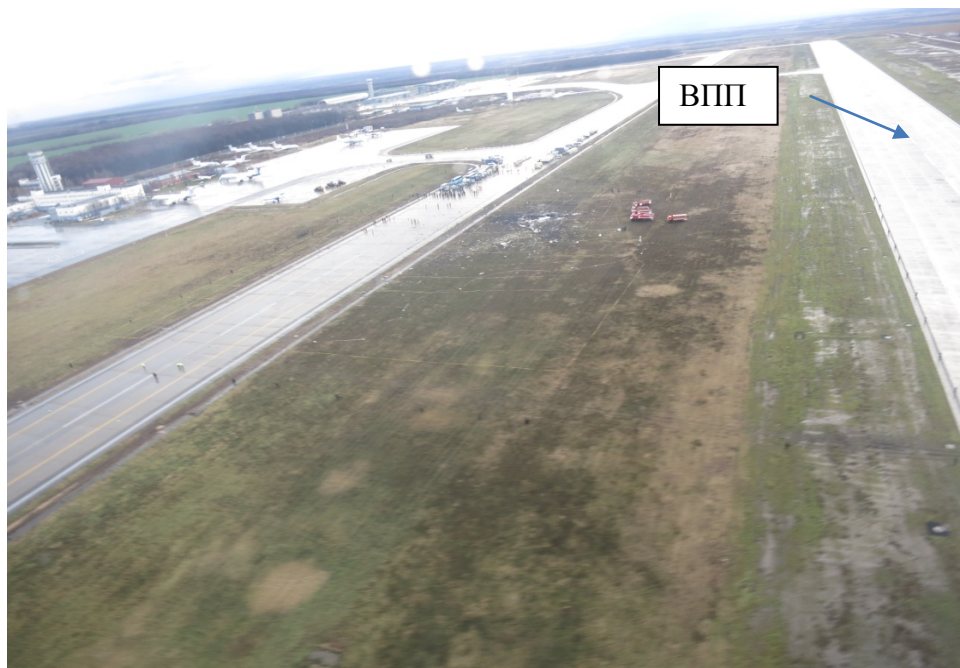
Рисунок 16. Общий вид места АП. Вид против направления полета

Посадка самолета выполнялась с курсом 292° (на ВПП 29). Авиационное происшествие произошло на лётном поле международного аэродрома Казань между ИВПП, магистральной рулежной дорожкой, РД С и РД В (Рисунок 16 и Рисунок 17). Местность района аэропорта равнинная. Превышение порогов ИВПП с курсом 292° - 125 м, с курсом 112° - 106 м; в месте падения ВС превышение составляет 115 м.

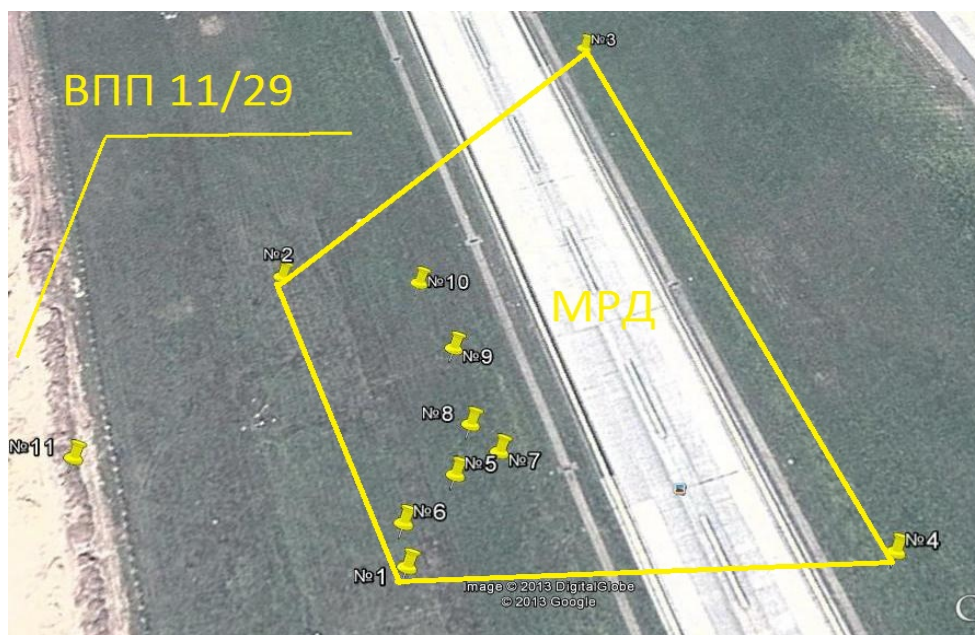
Рисунок 18. Кроки места АП

Столкновение самолёта с земной поверхностью произошло между рабочей ВПП 29 и магистральной РД в точке № 5 (Рисунок 18) с координатами N55°36.5291' и E49°16.6111'. Зона разброса обломков незначительна и отмечена точками 1-2-3-4 (Рисунок 18). Расстояние по периметру между точками составляет:

- 1-2 - 120 метров;
- 2-3 - 160 метров;
- 3-4 - 220 метров;
- 4-1 - 140 метров;

Наиболее крупные фрагменты конструкции отмечены на схеме точками с нумерацией от 5 до 11.

Осмотр ИВПИ, произведенный непосредственно после АП, показал, что каких-либо следов и фрагментов самолета на полосе, а также за зоной разброса фрагментов (Рисунок 18), нет. Таким образом, признаков разрушения самолета в воздухе не выявлено.

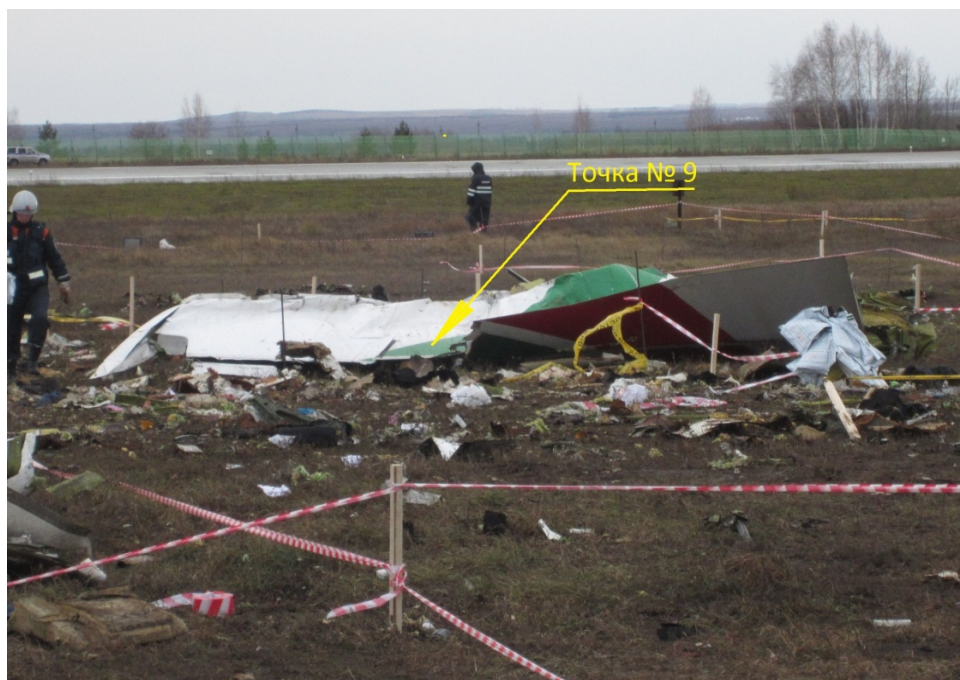
Рисунок 21. Фрагмент руля направления

В 40 метрах от фрагмента хвостовой части по направлению движения (точка № 9, Рисунок 18) находится фрагмент руля направления (Рисунок 21).

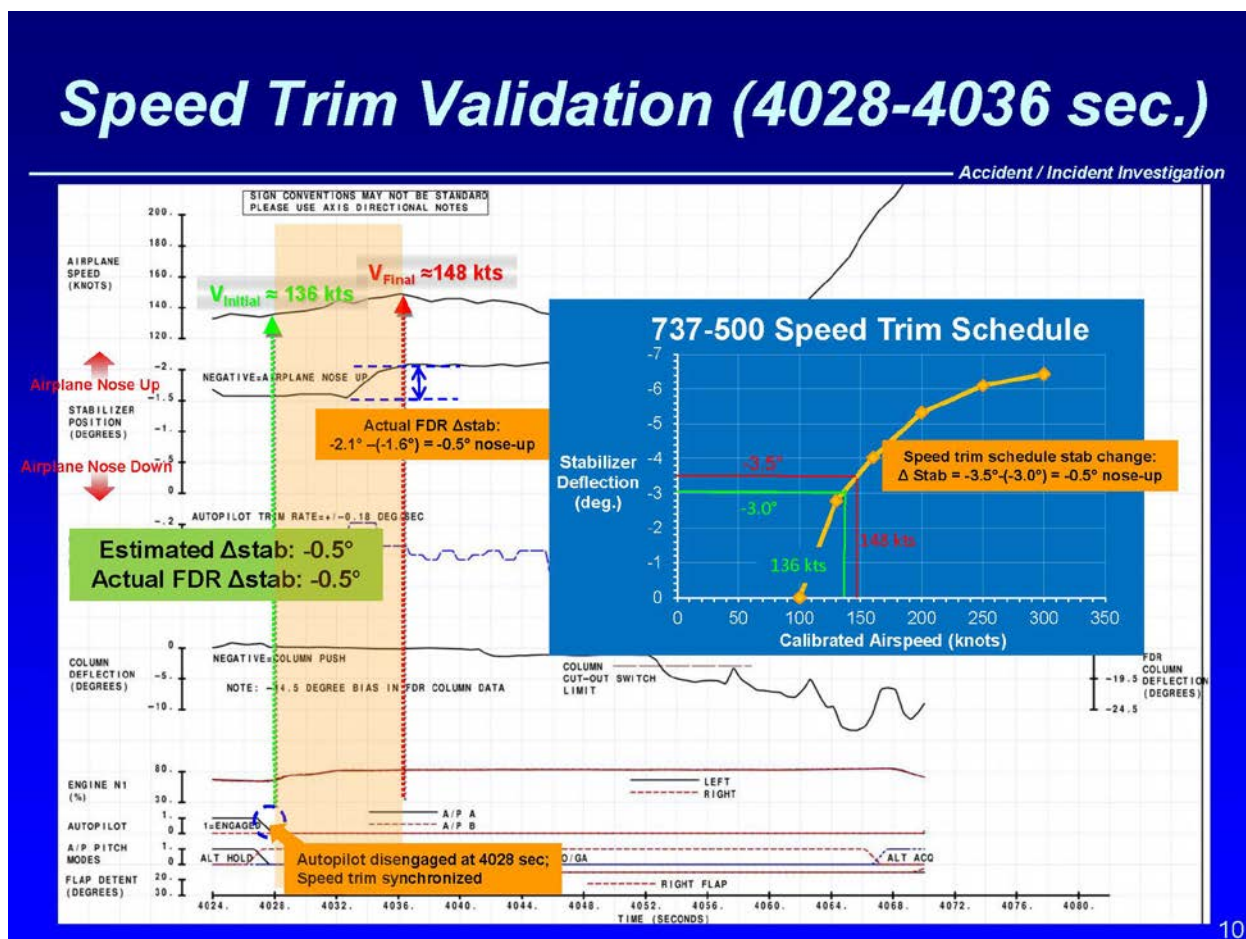
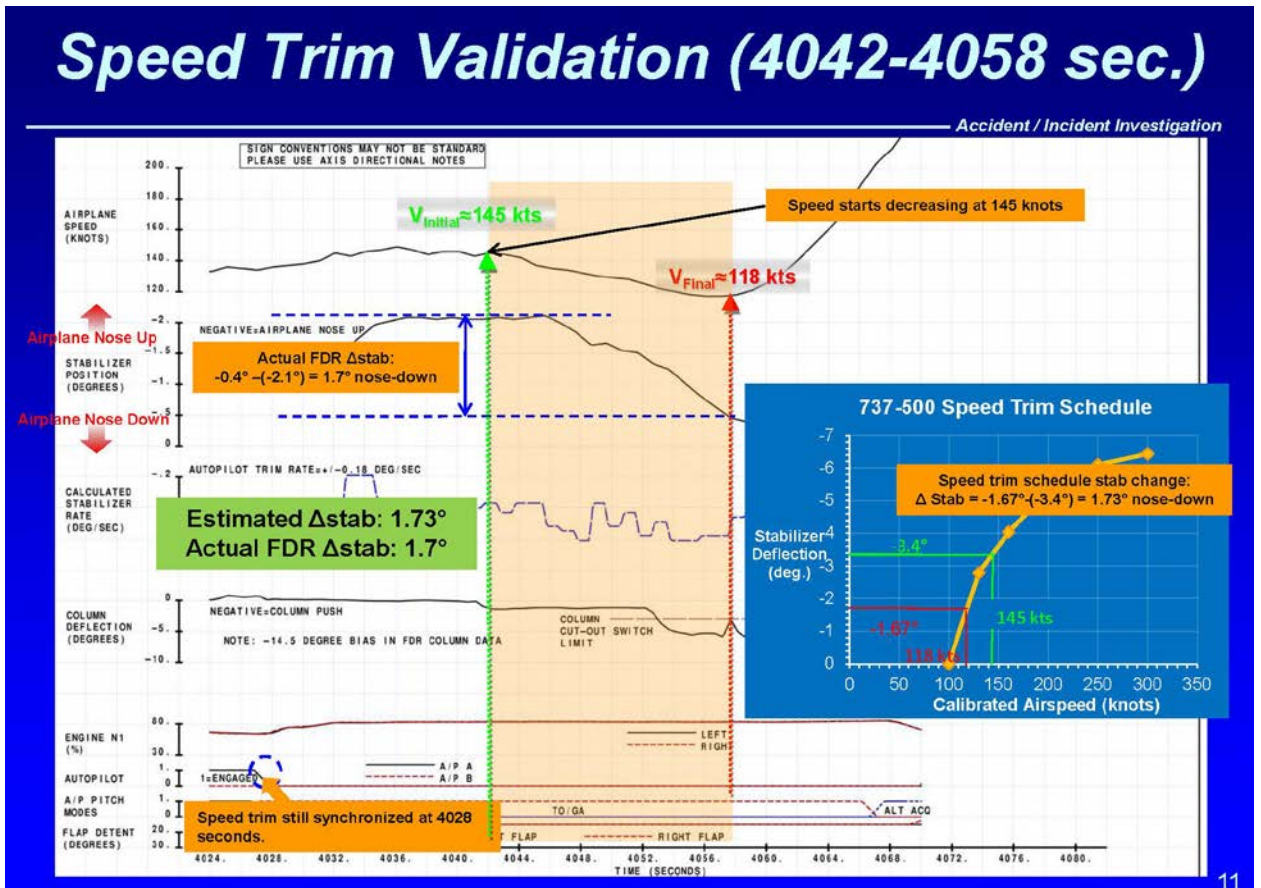
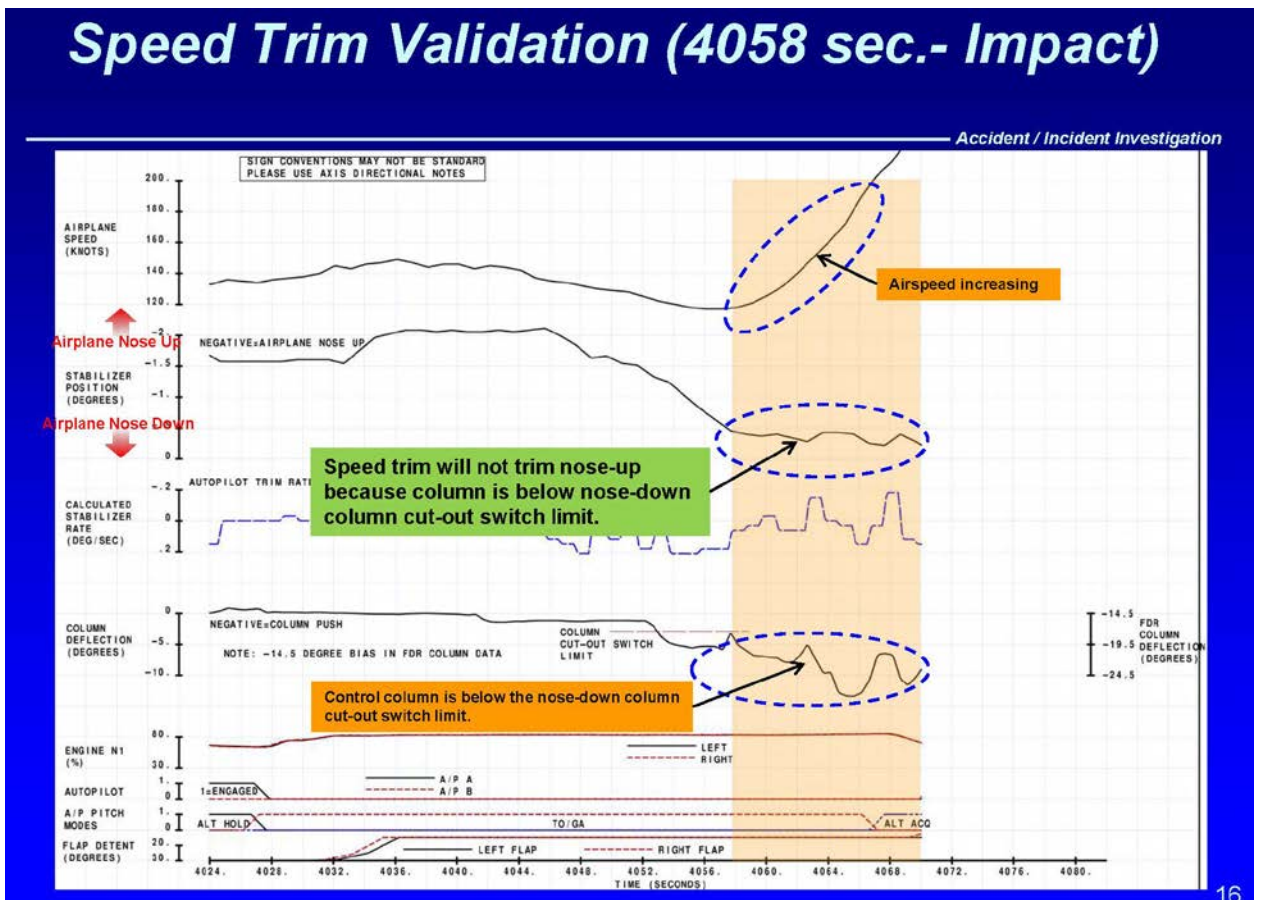
На Рисунках 29-31 приведены три характерных участка заключительного этапа полета. На первом участке (Рисунок 29) при увеличении скорости со 136 до 148 узлов стабилизатор отклонился дополнительно на 0.5° на кабрирование, что соответствует величине, определенной из графика на Рисунке 28. На втором участке (Рисунок 30) при уменьшении скорости со 145 до 118 узлов стабилизатор отклонился дополнительно на 1.7° на пикирование, что также соответствует величине, определенной из графика на Рисунке 28. На третьем участке (Рисунок 31), несмотря на интенсивный рост скорости, отклонения стабилизатора на кабрирование не произошло из-за отклонения экипажем штурвала по тангажу на пикирование на величину, более порогового значения, что штатно блокировало работу системы.

Таким образом, система триммирования по скорости в аварийном полете отработала штатно.

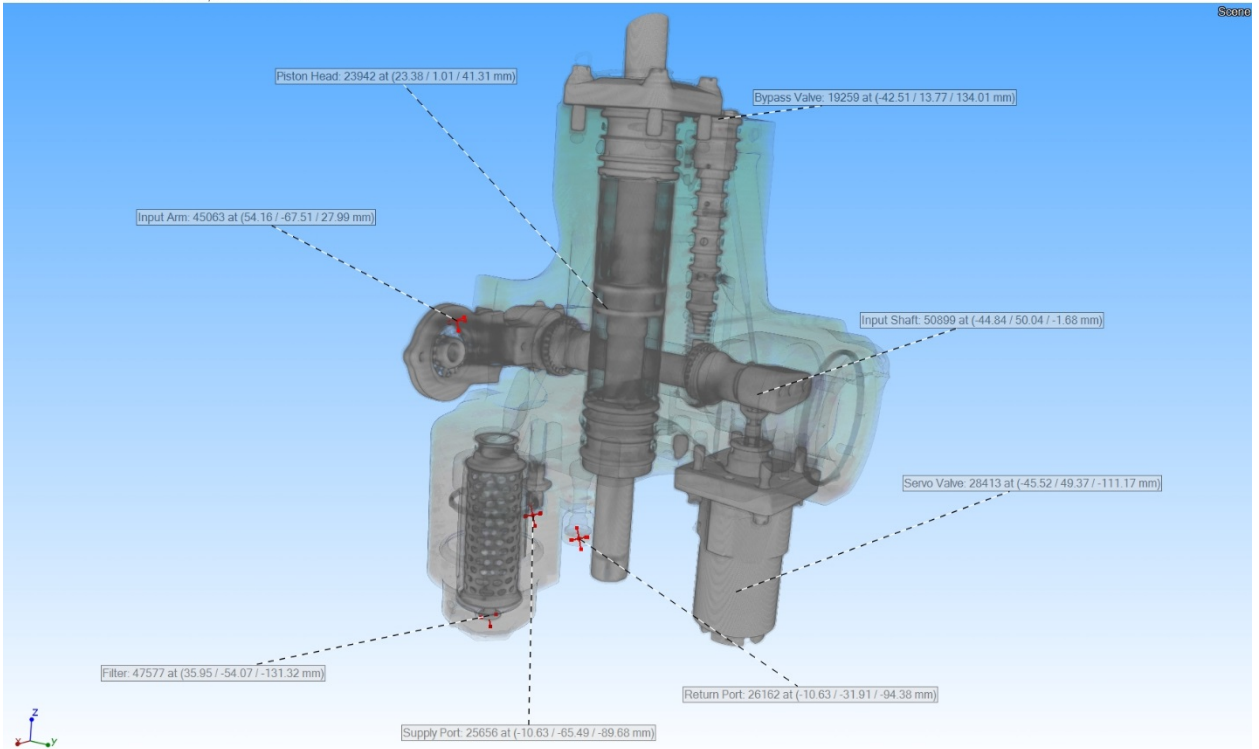
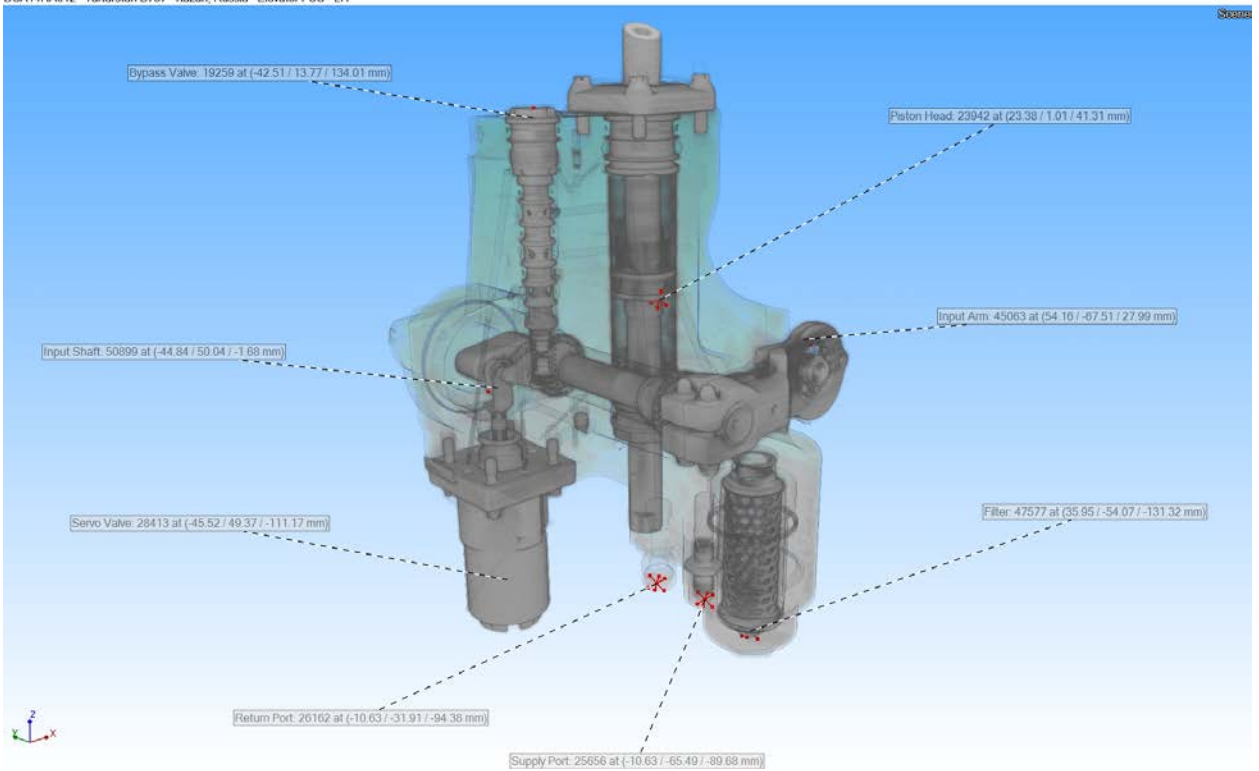
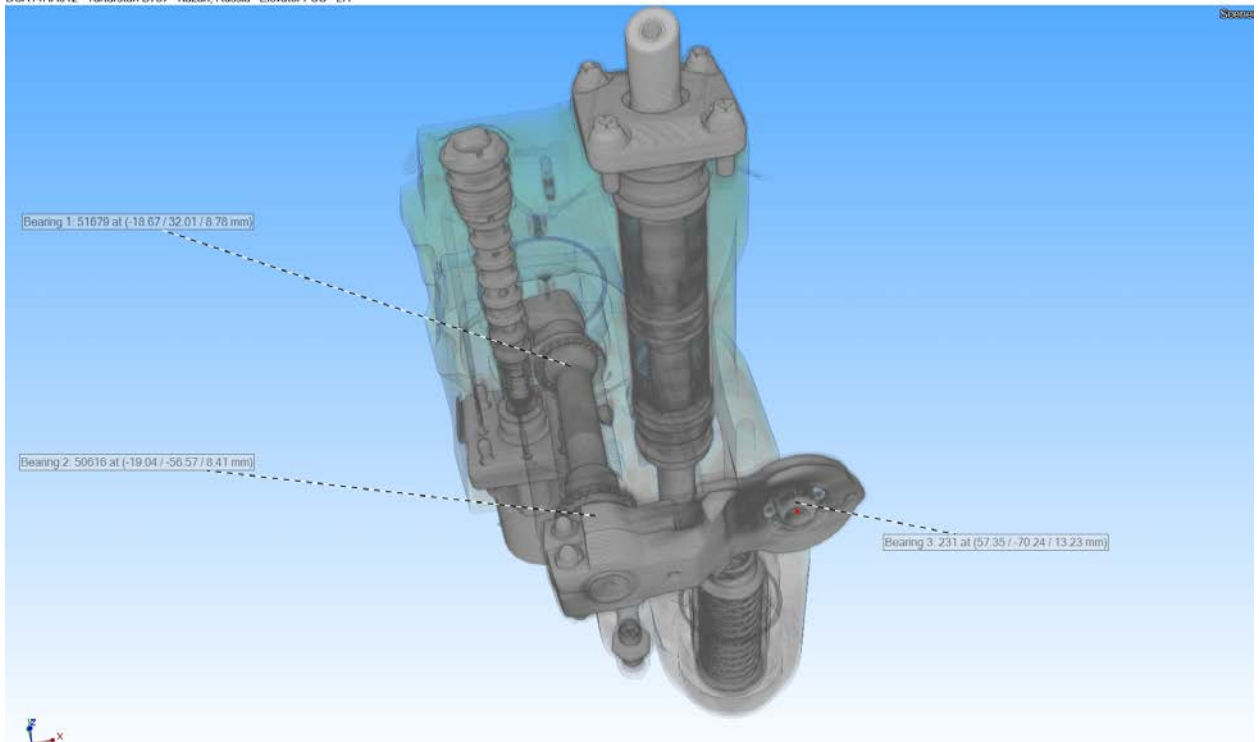
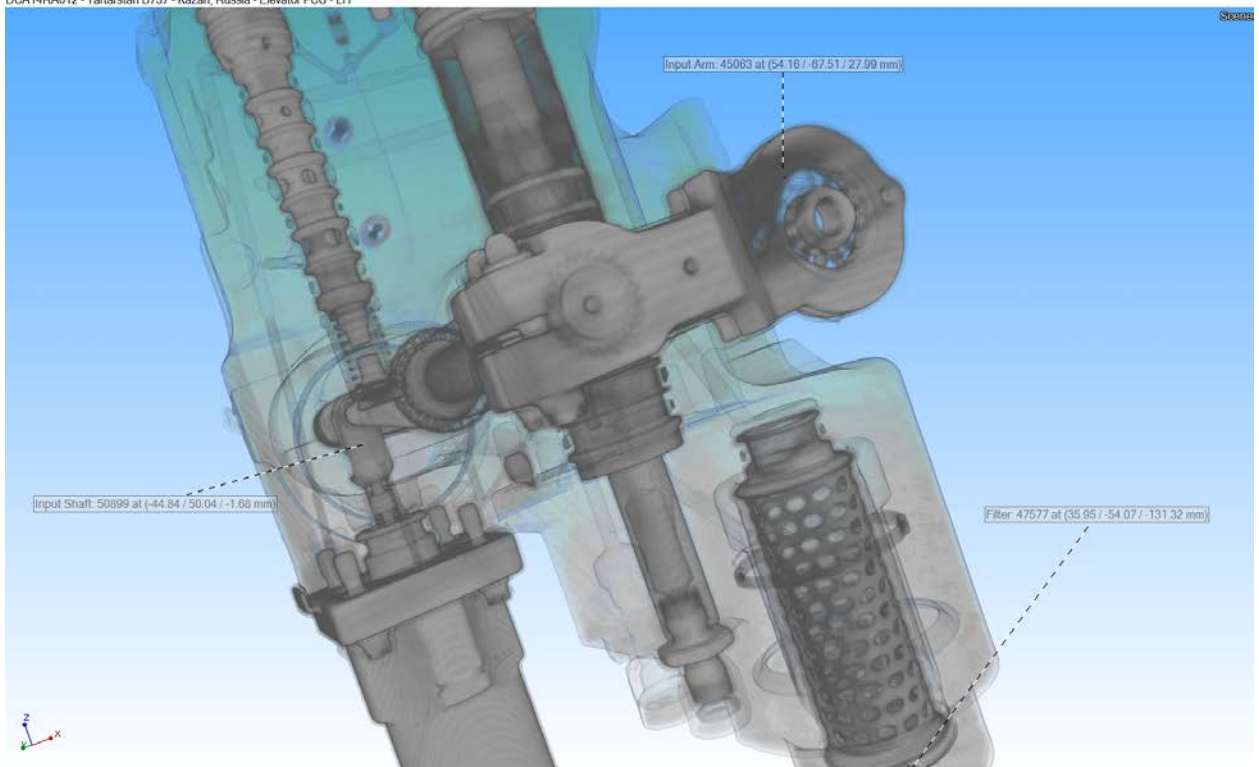
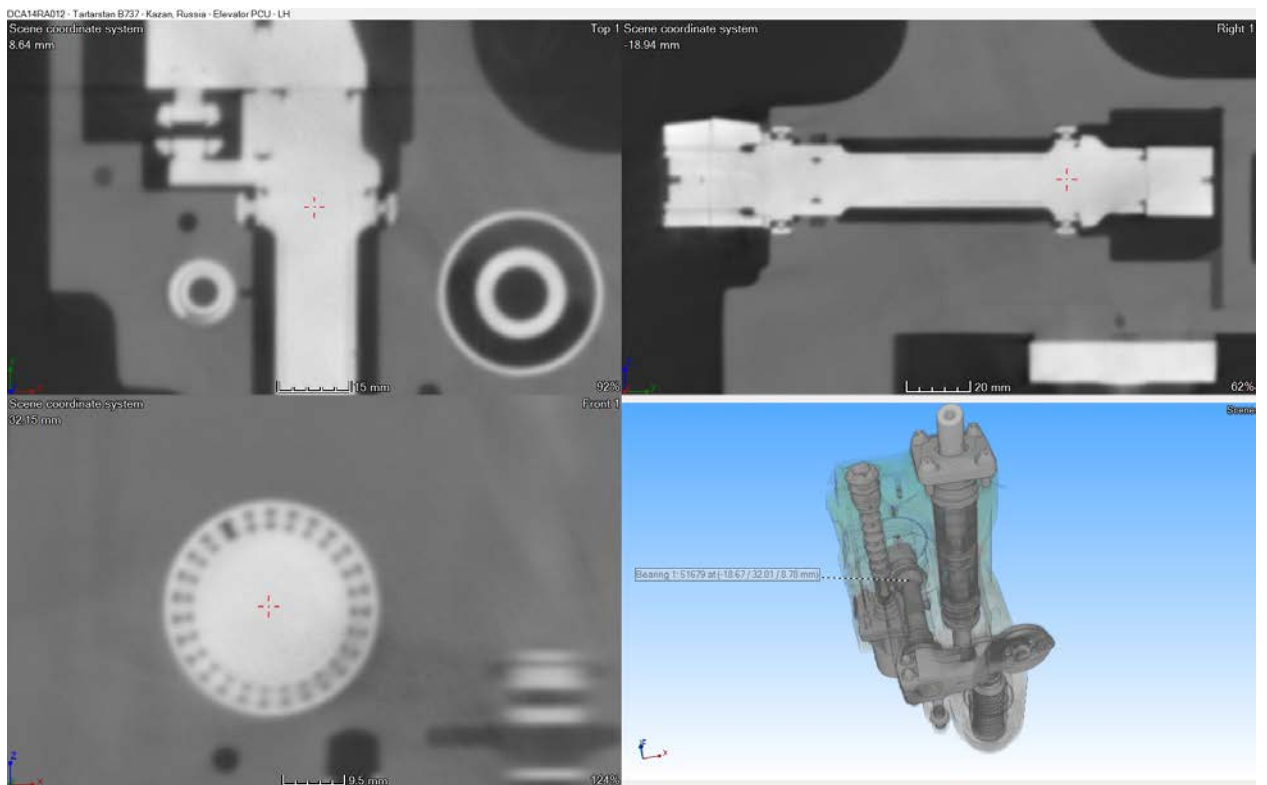
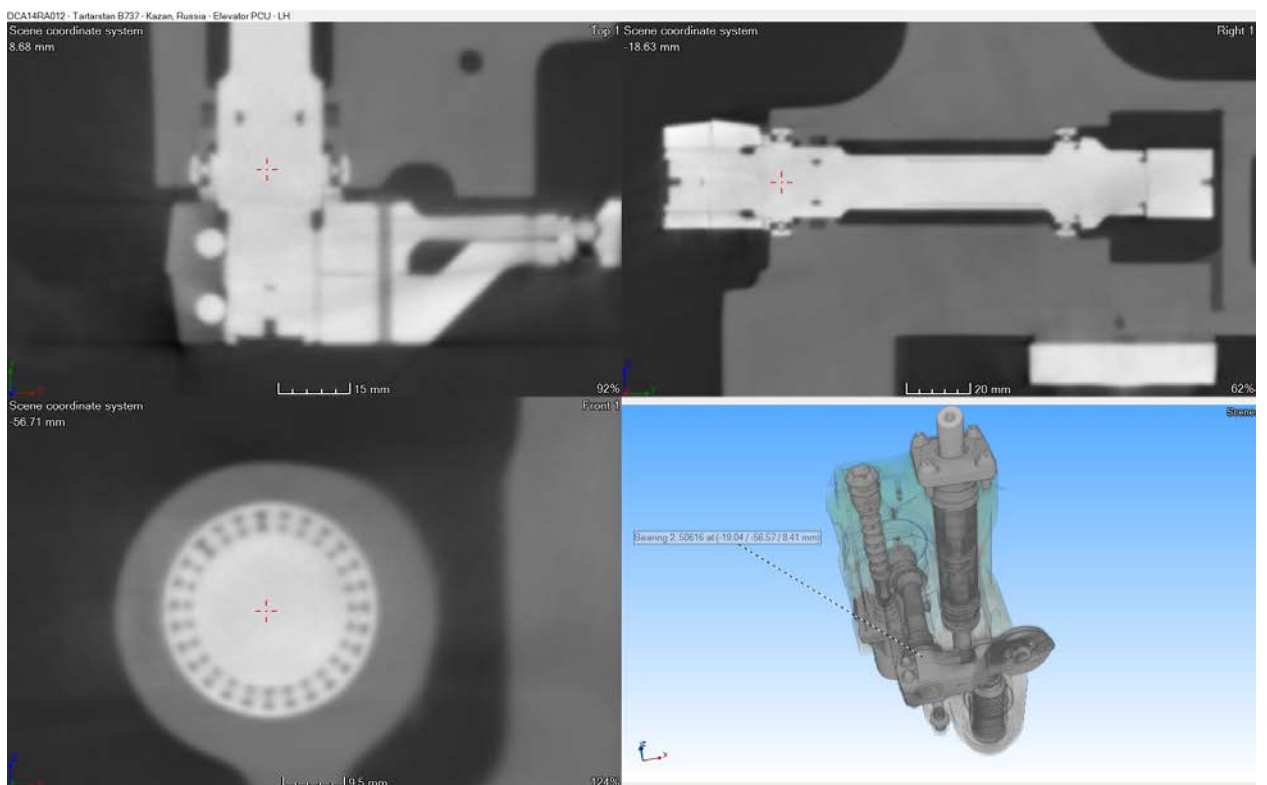
По результатам сканирования в NTSB были воссозданы 3D-образы рулевых приводов высокой степени детализации (Рисунки 37-64), что позволило провести анализ их внутреннего состояния.

- элементы рулевых приводов находятся на своих штатных местах;
- разрушений элементов рулевых приводов нет;
