МЕЖГОСУДАРСТВЕННЫЙ АВИАЦИОННЫЙ КОМИТЕТ
КОМИССИЯ ПО РАССЛЕДОВАНИЮ АВИАЦИОННЫХ ПРОИСШЕСТВИЙ
ОКОНЧАТЕЛЬНЫЙ ОТЧЕТ
ПО РЕЗУЛЬТАТАМ РАССЛЕДОВАНИЯ АВИАЦИОННОГО
ПРОИСШЕСТВИЯ

| Вид авиационного происшествия | Катастрофа |
| Тип воздушного судна | Самолет, Boeing 737-500 (53A) |
| Государственный и регистрационный опознавательные знаки | VQ-BBN (Бермуды) |

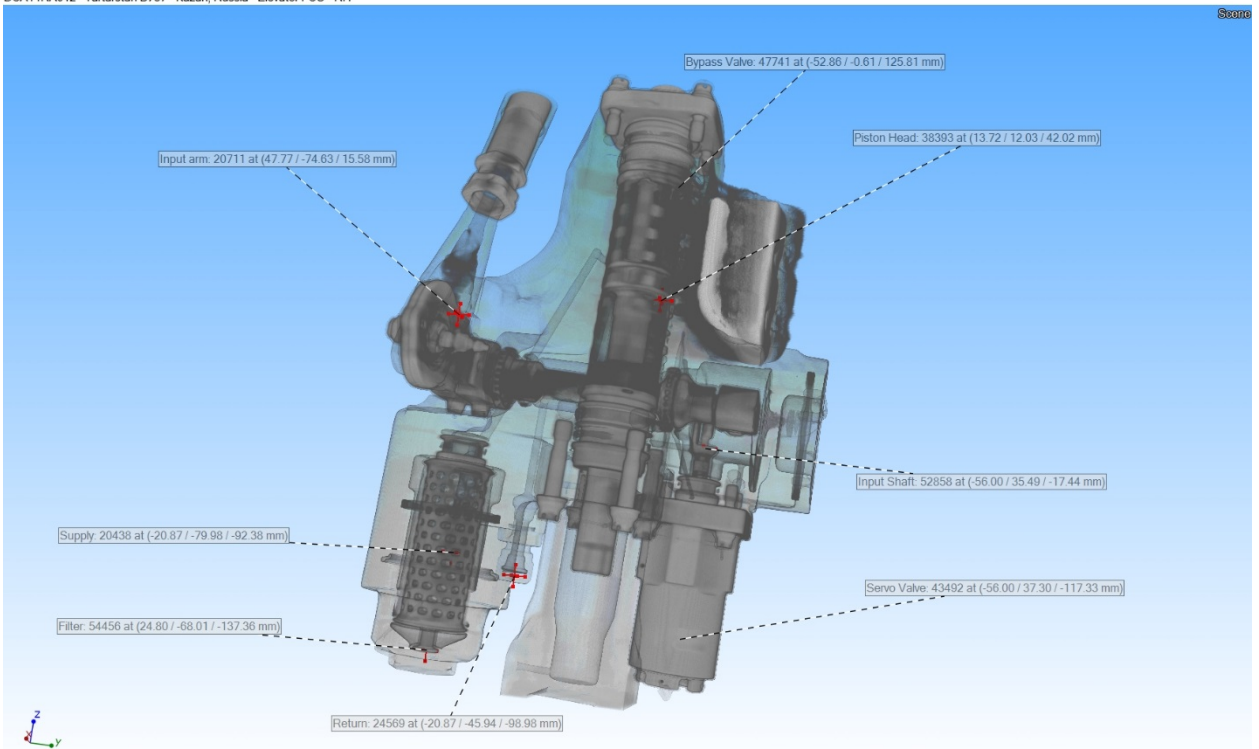
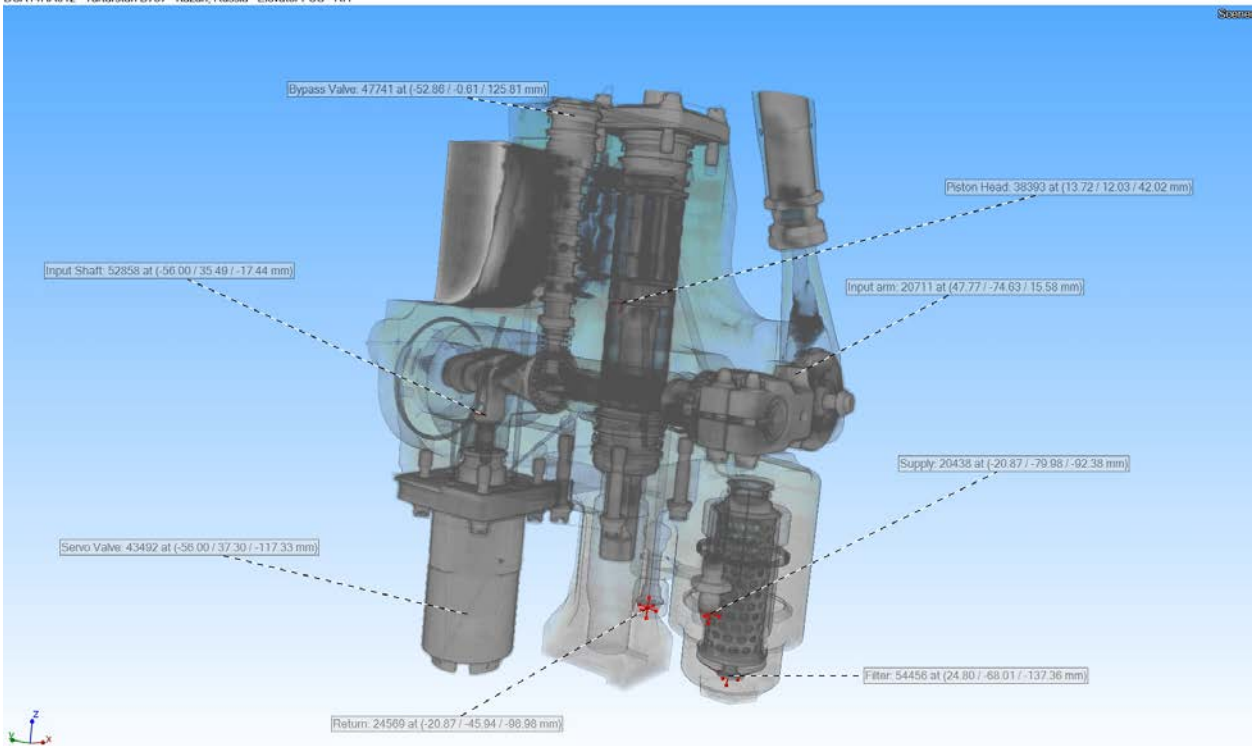
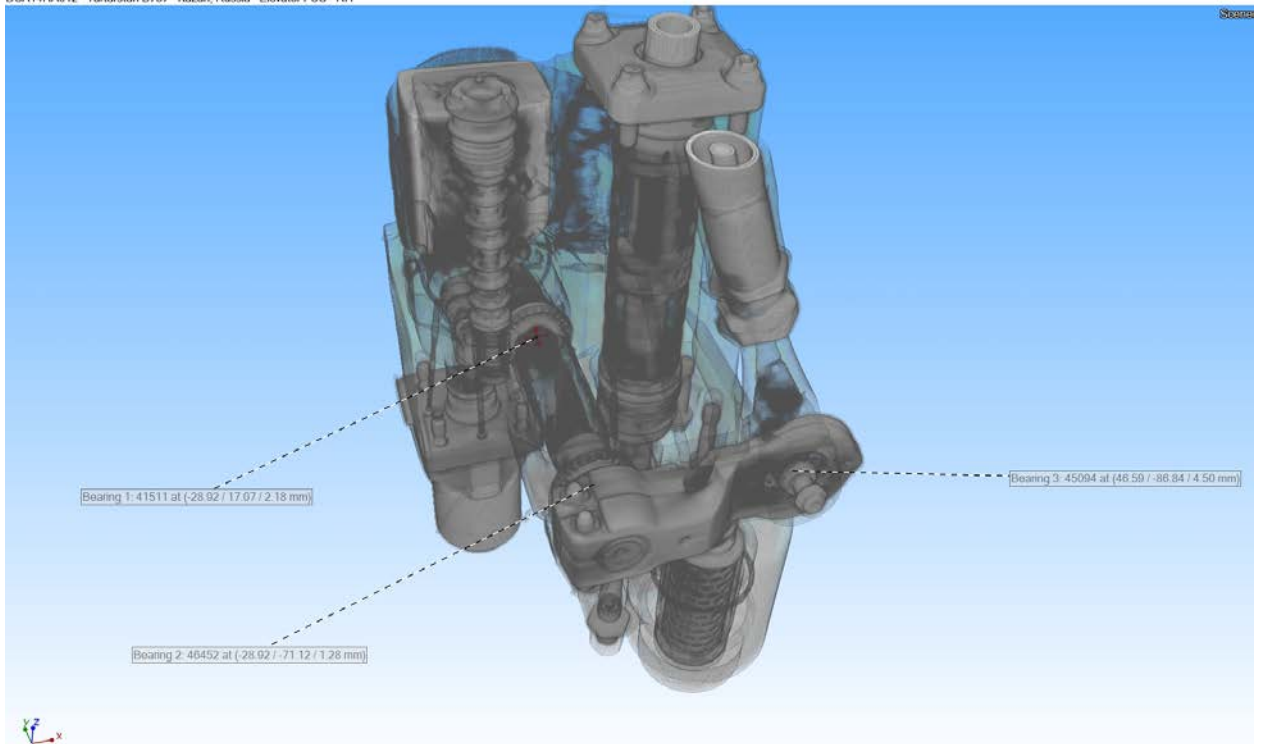
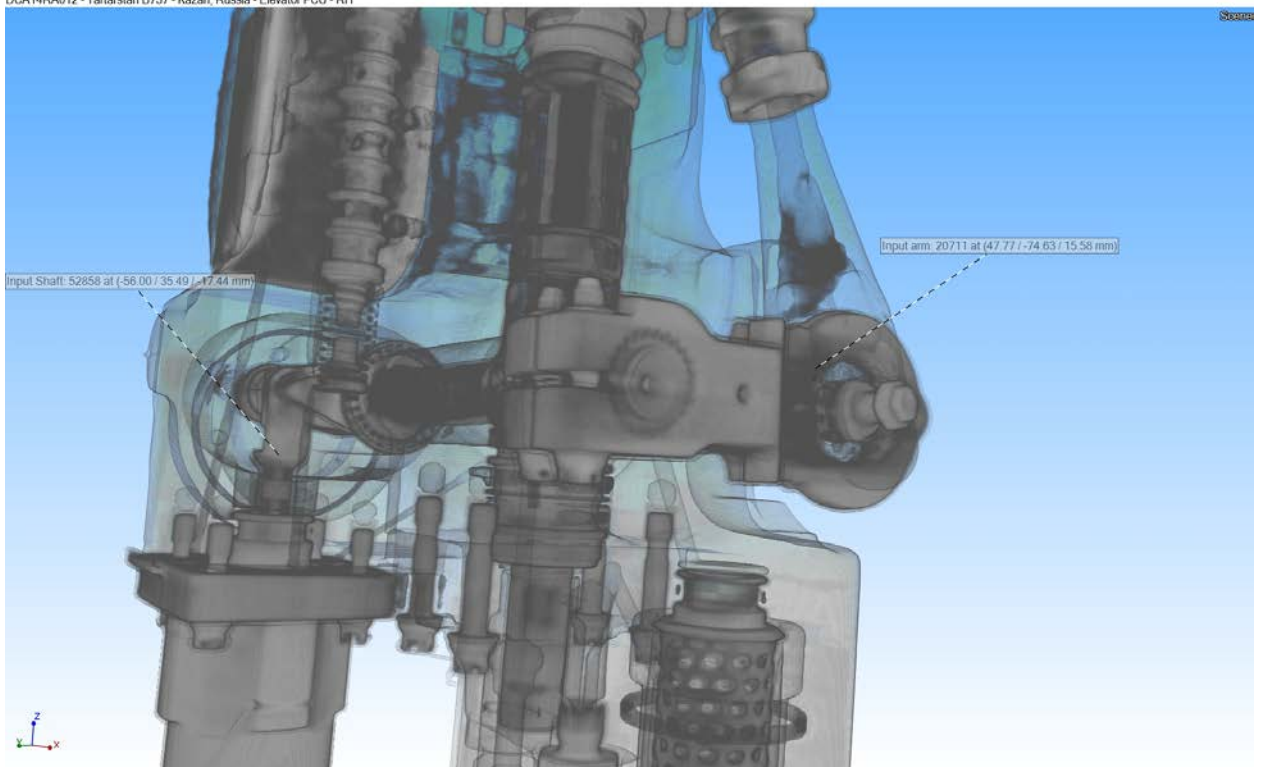
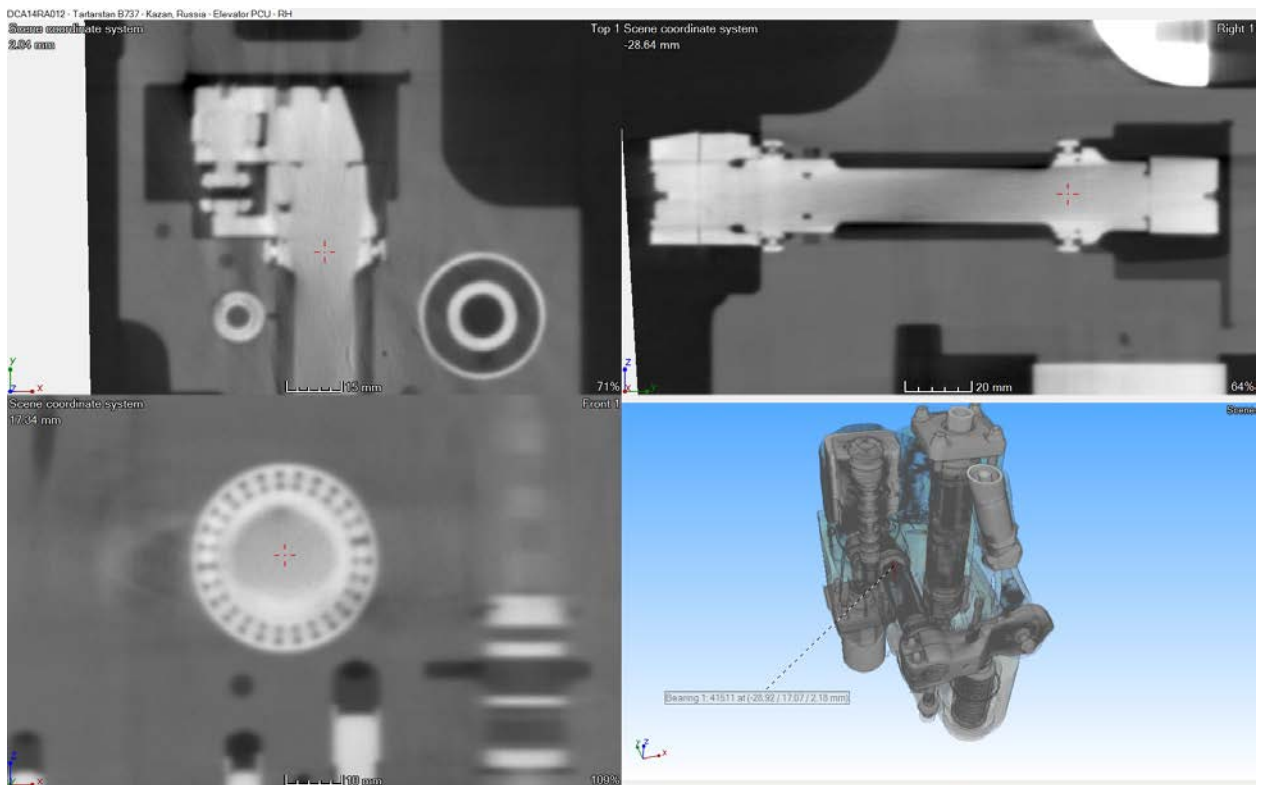
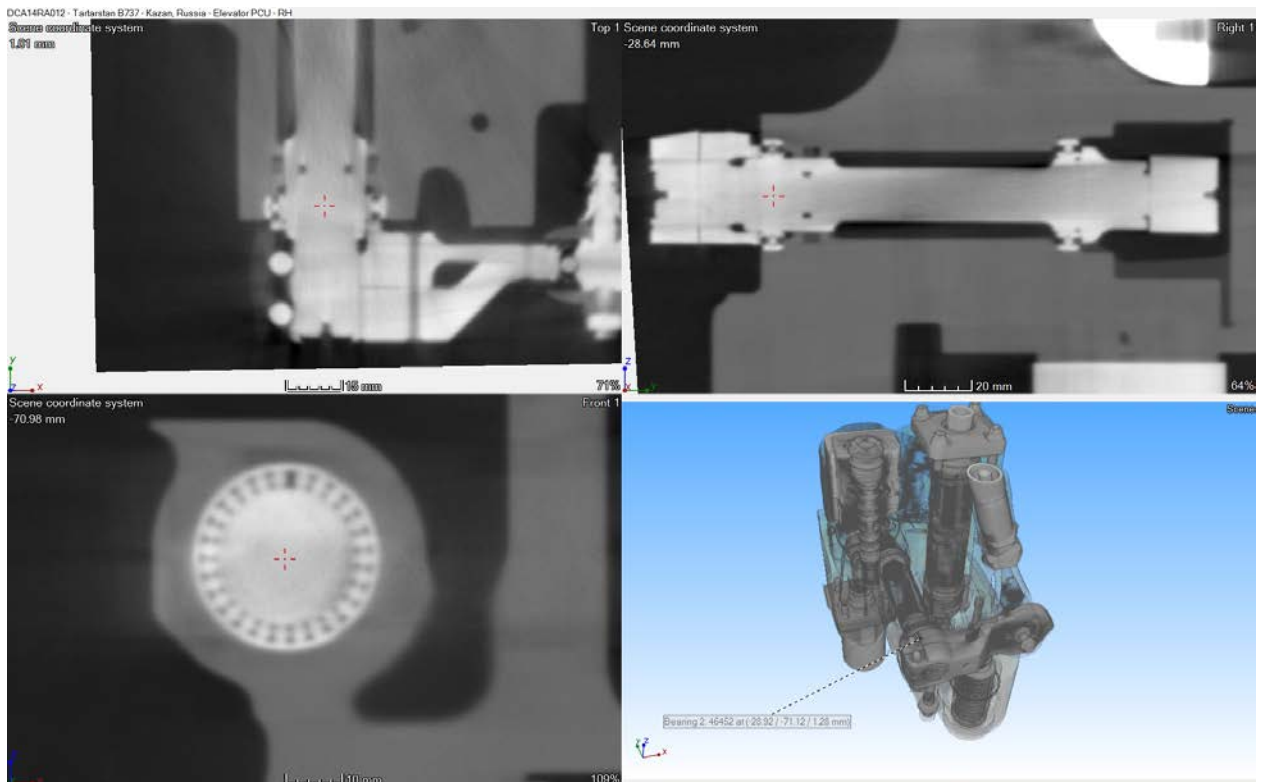
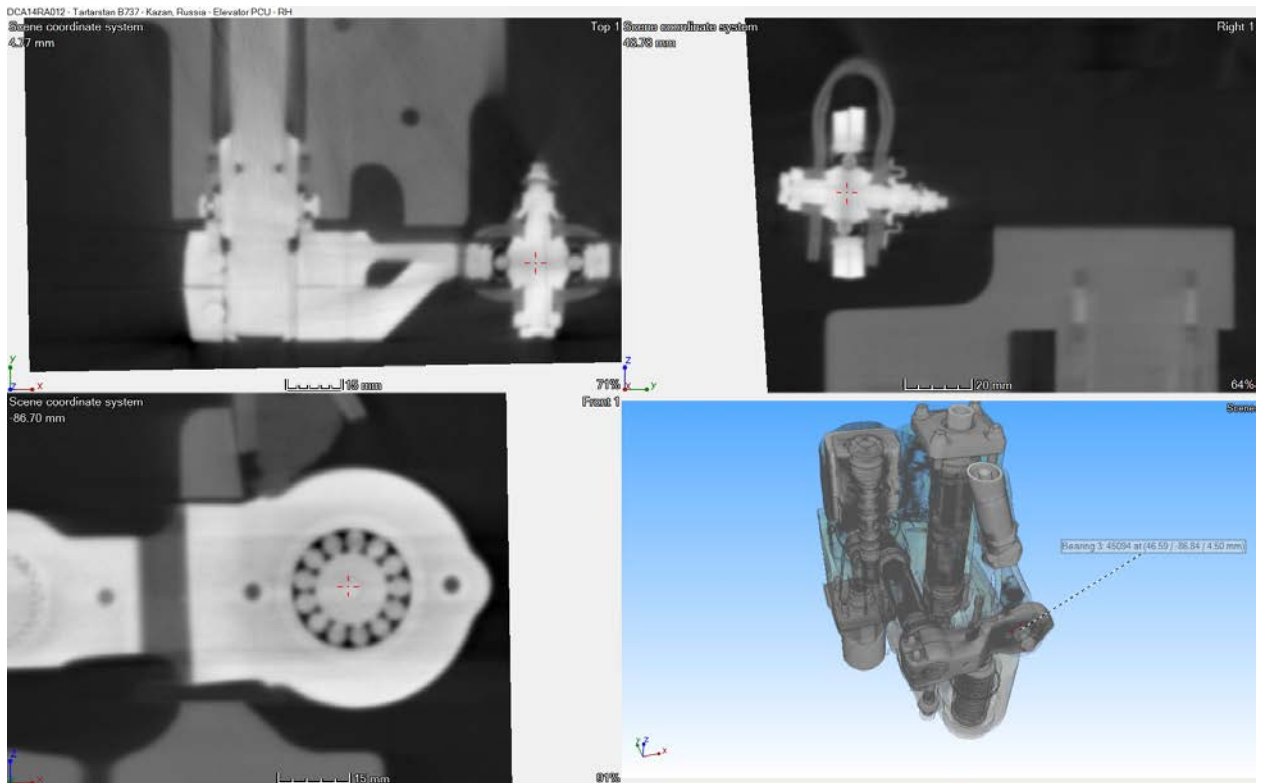
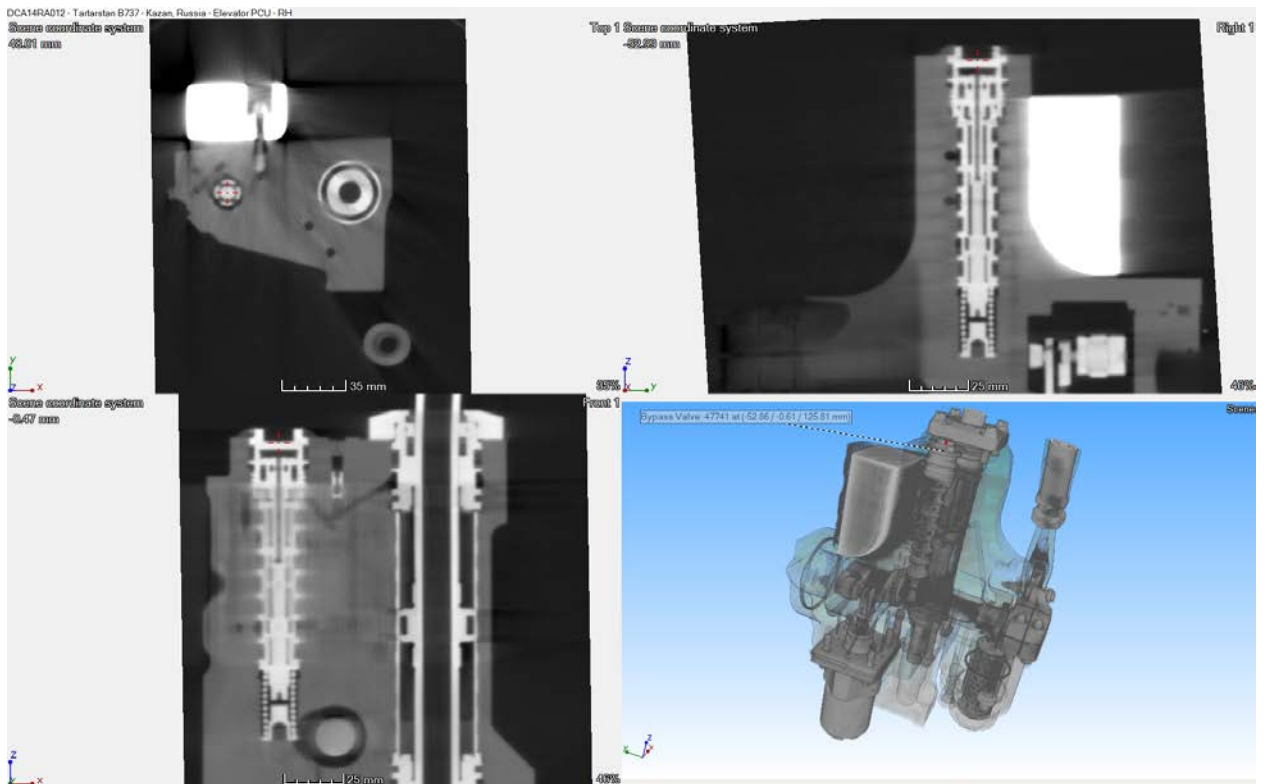
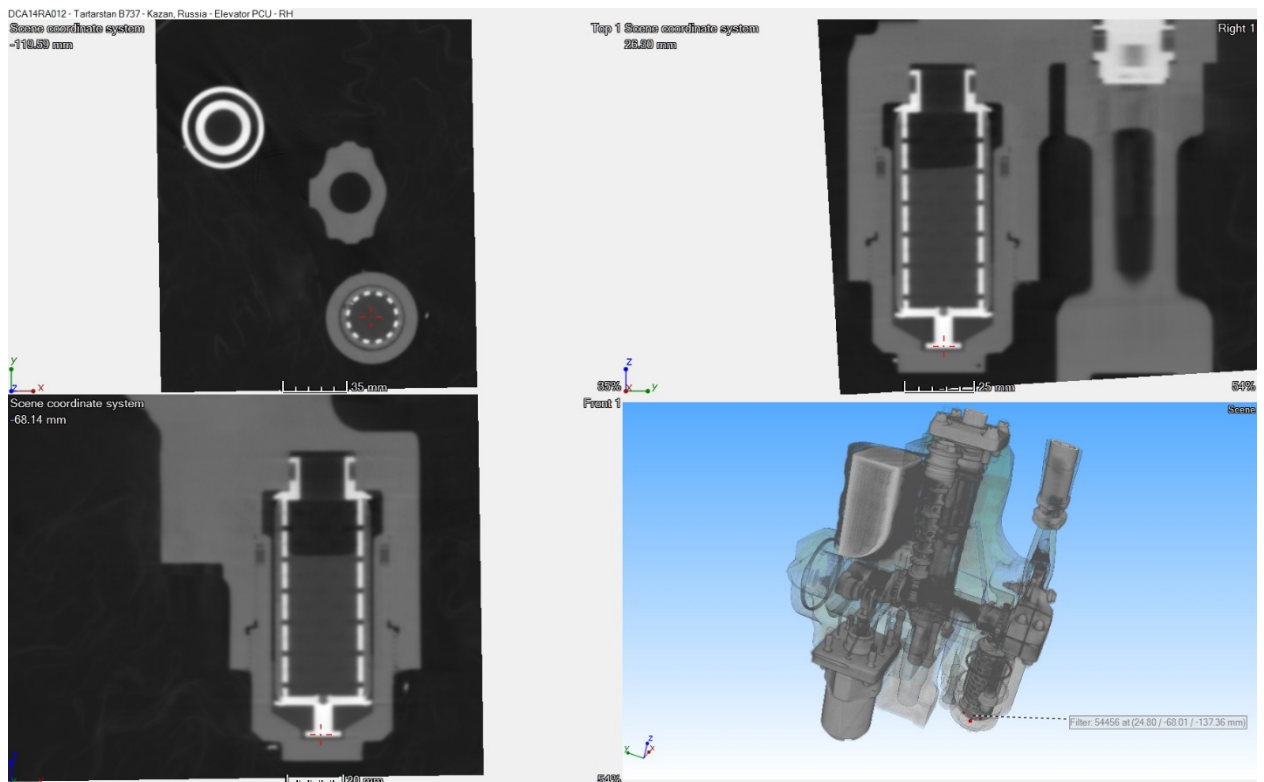
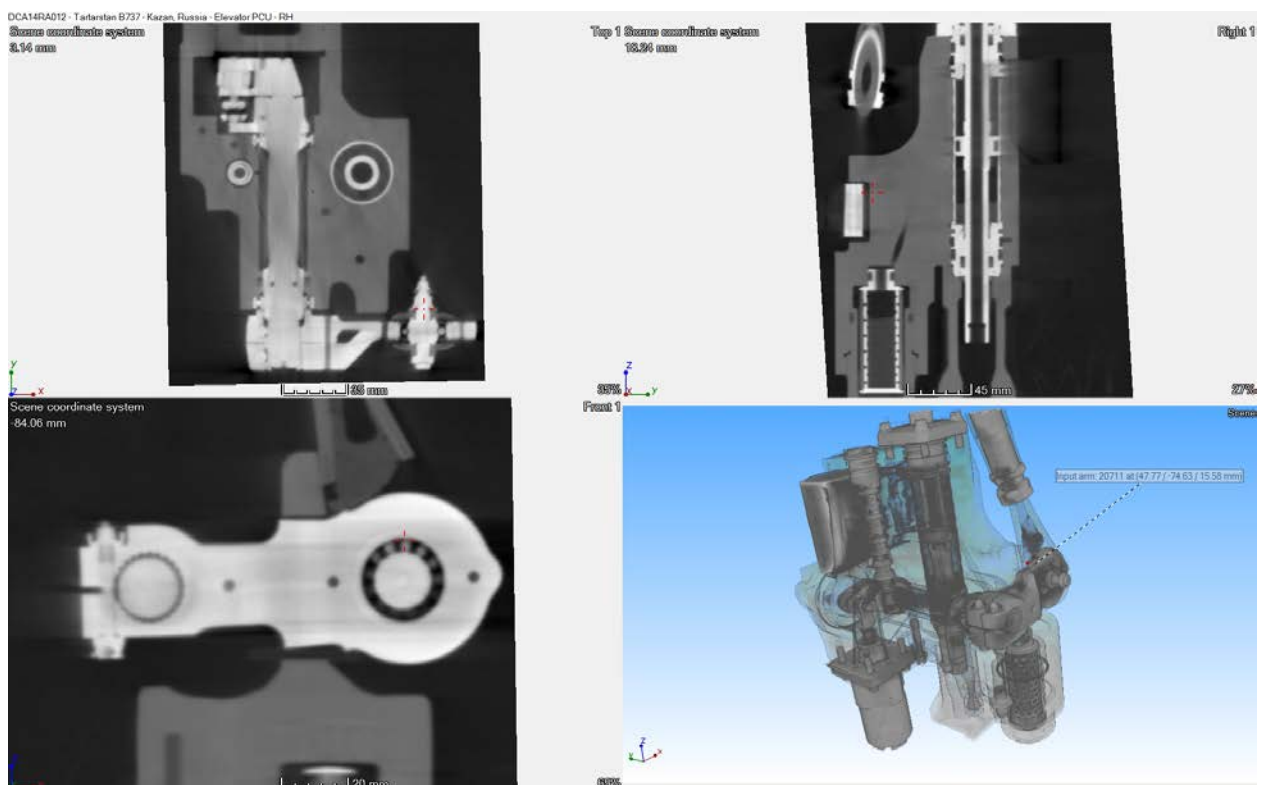
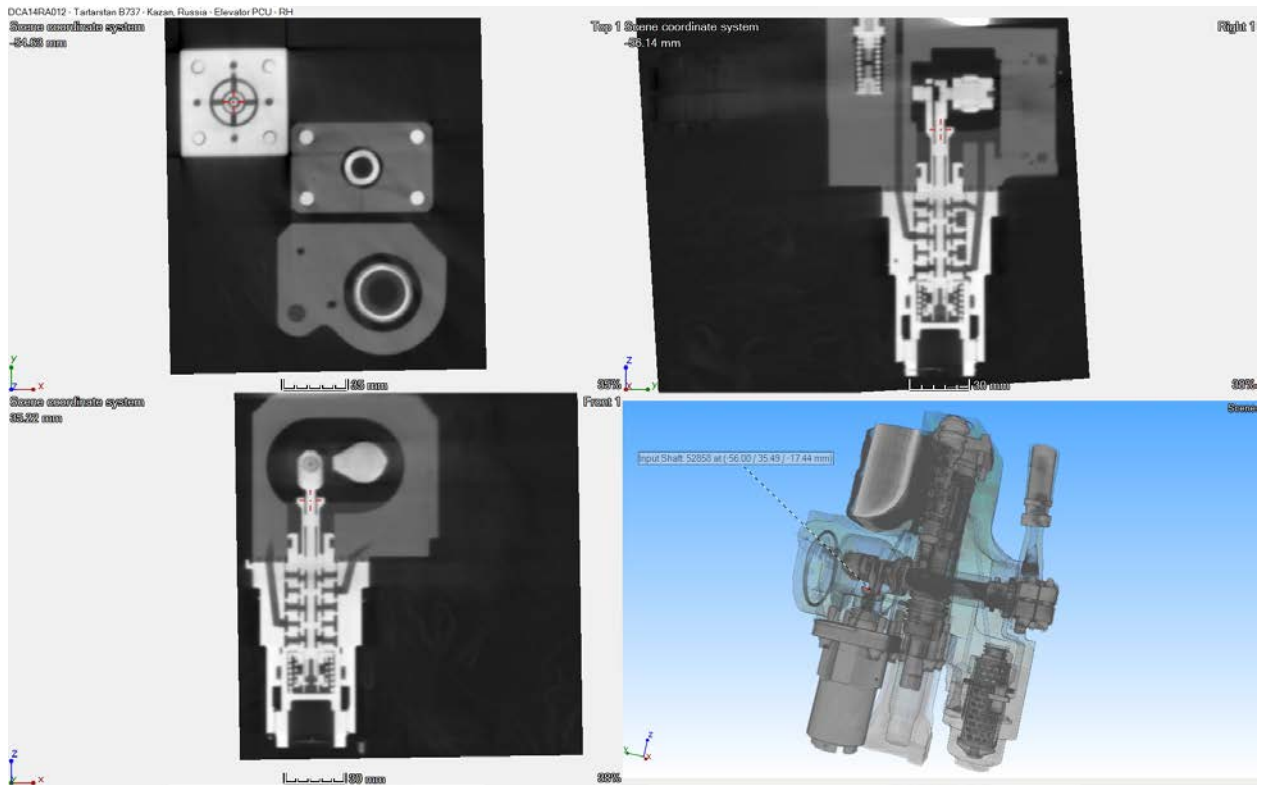
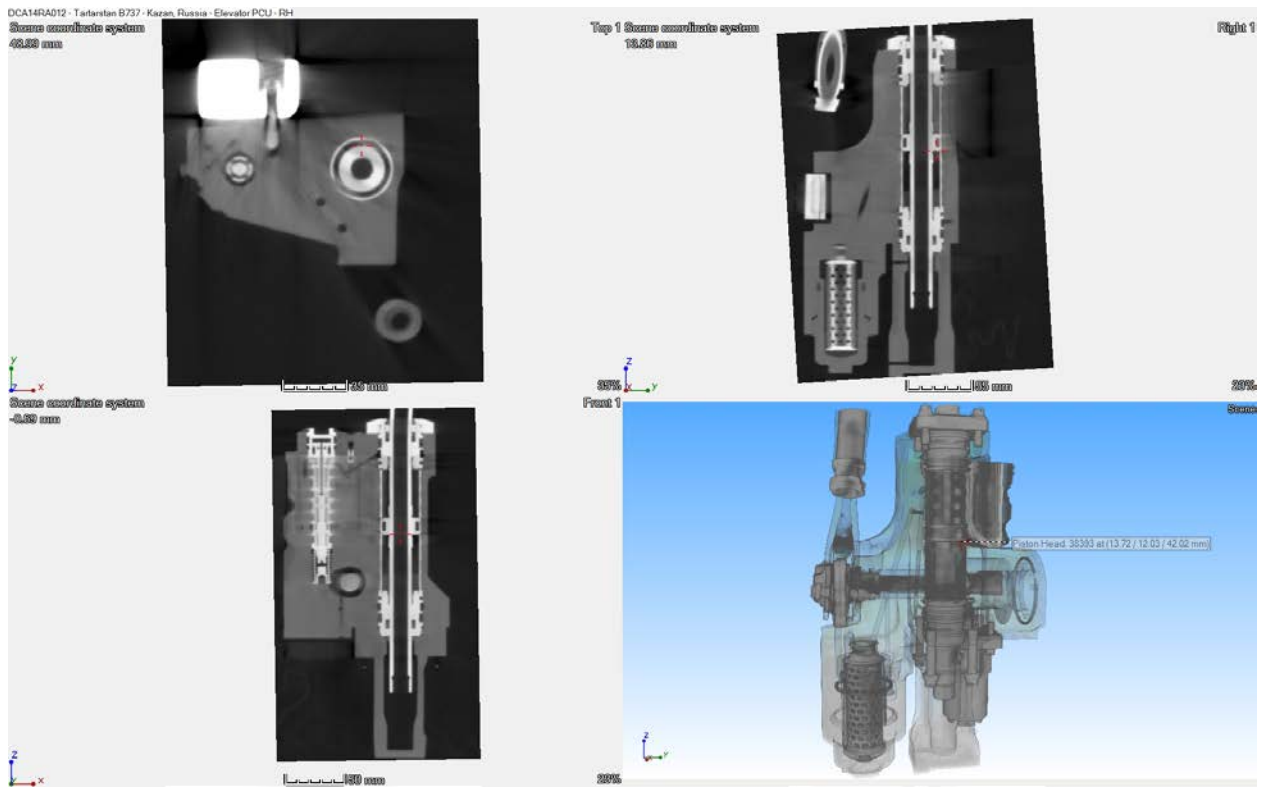
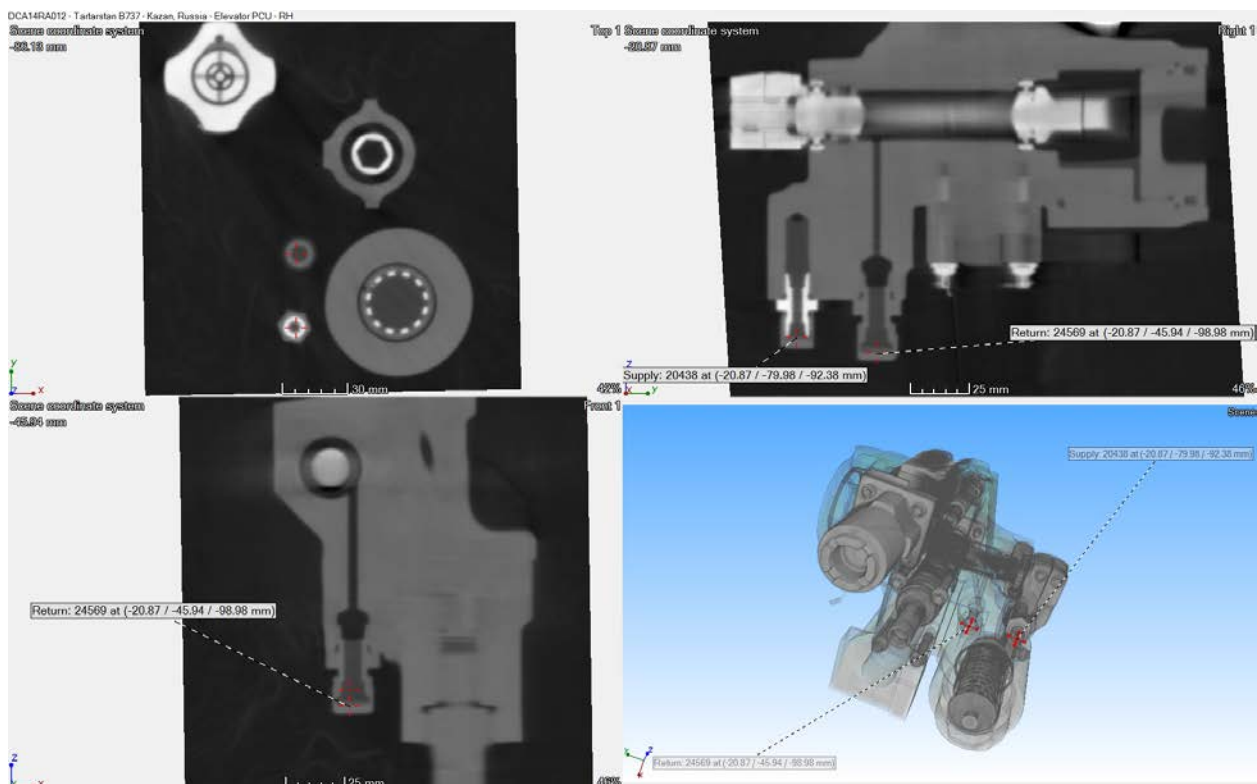
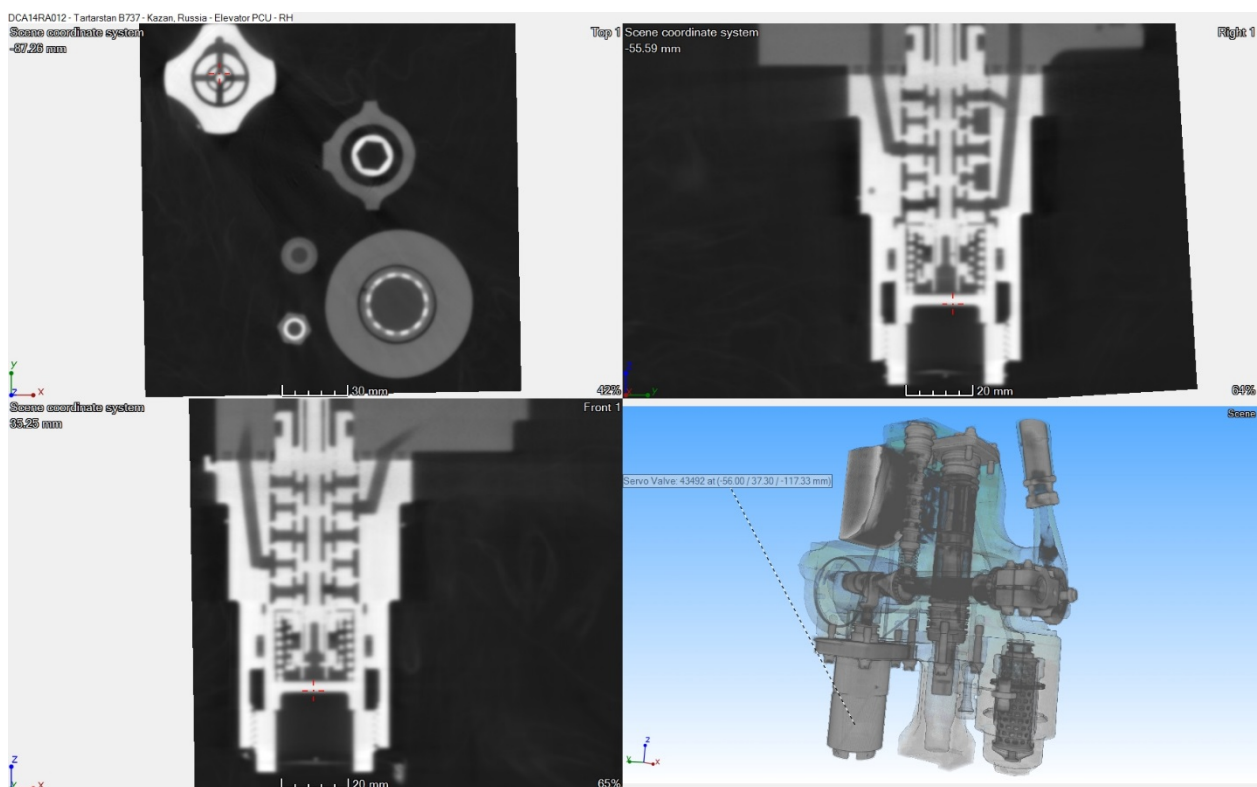
Анализ результатов томографии показал, что:

- элементы рулевых приводов находятся на своих штатных местах;
- разрушений элементов рулевых приводов нет;

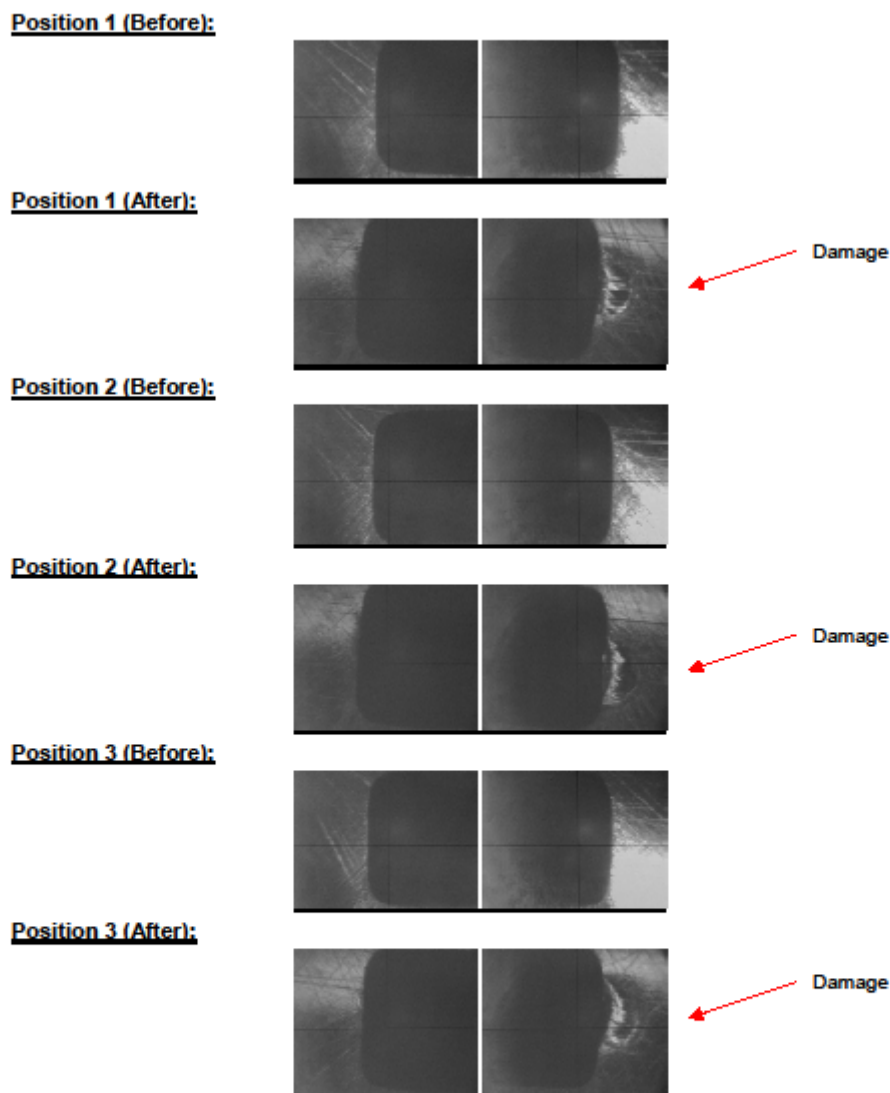
Рисунок 65. Повреждения кромок расходных отверстий при попадании посторонних частиц, полученные в ходе испытаний тестовых образцов

На элементах распределительных устройств рулевых приводов самолета, потерпевшего АП, нет характерных следов, аналогичных тем, которые показаны на Рисунке 65 и были получены фирмой Parker Aerospace при испытаниях тестовых образцов, и которые могут указывать на попадание посторонних частиц в расходные окна с их последующим срезом.

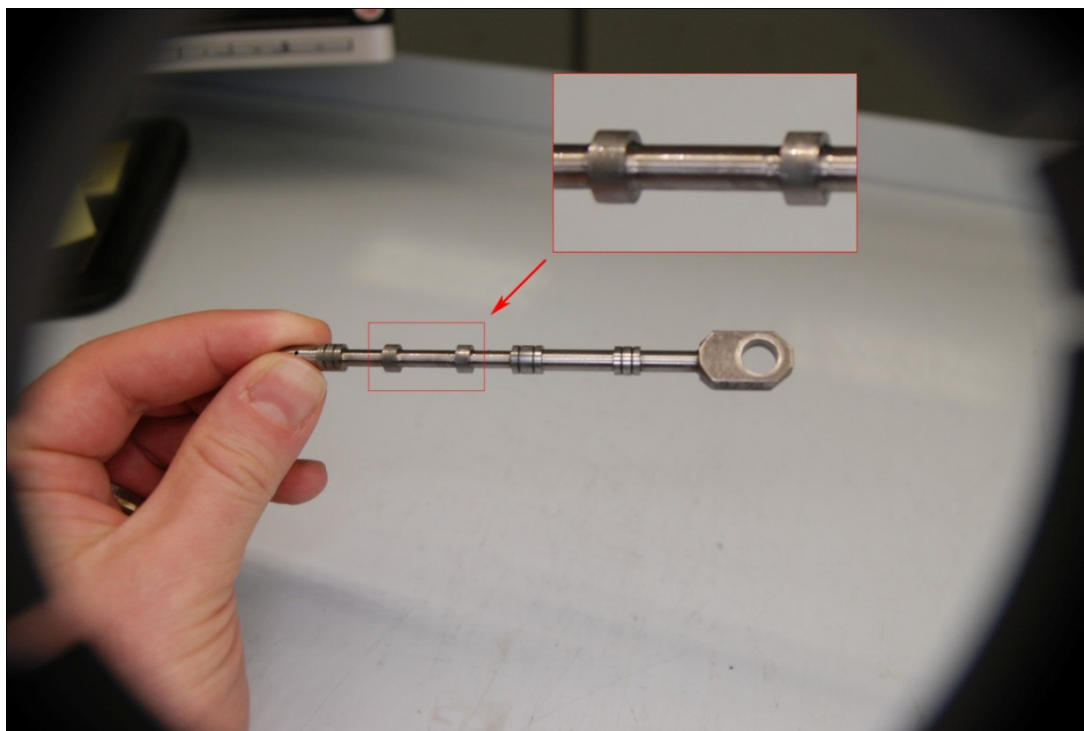
Рисунок 66. Основной золотник распределительного устройства правого рулевого привода

Первая особенность заключается в различной конструкции основных золотников распределительных устройств. На двух буртах основного золотника распределительного устройства правого рулевого привода отсутствуют разгрузочные канавки (Рисунок 66). Тогда как на основном золотнике левого рулевого привода разгрузочные канавки имеются (Рисунок 67).

Аналогичные отличия имеются и на золотниках перепускных клапанов. Отсутствие разгрузочных канавок может привести к увеличению сил трения и повышенному износу. По разъяснению разработчика самолета такое различие в конструкции допускается. Обусловлено оно тем, что конструкция золотников с разгрузочными канавками, которая со временем стала производственным (индустриальным) стандартом, появилась позже,

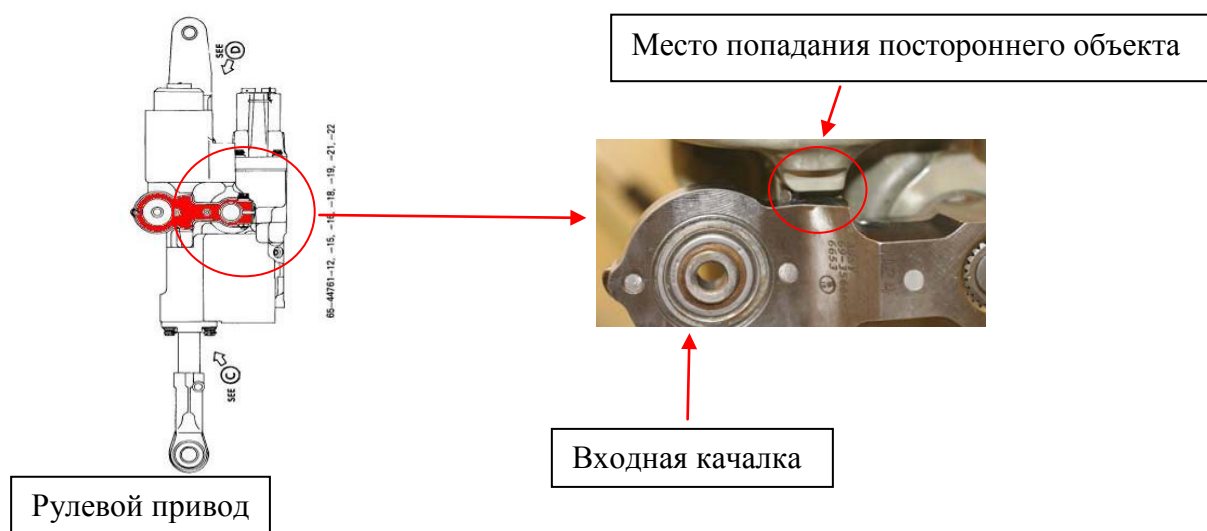
Рисунок 70. Место попадания постороннего предмета

Расследование инцидента было проведено NTSB. В результате расследования было установлено, что самопроизвольное отклонение руля высоты было связано с попаданием постороннего предмета (металлического ролика от подшипника руля высоты) размером 0.2 дюйма в длину и 0.14 дюйма в диаметре в пространство между корпусом левого рулевого привода руля высоты и входной качалкой (Рисунок 70). В результате, в полете возникал постоянный «управляющий» сигнал, который стремился отклонять руль высоты на кабрирование.

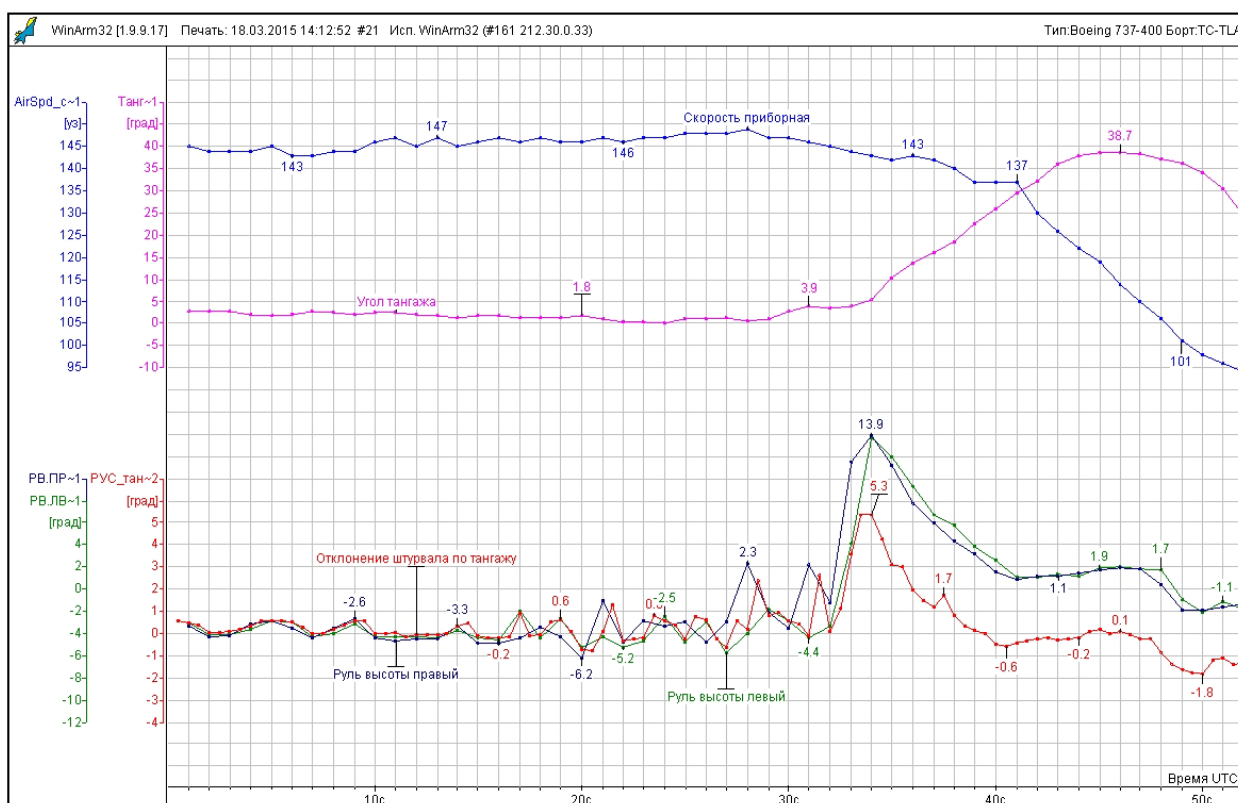
Рисунок 71. Параметры полета самолета Boeing 737-400 TC-TLA

Анализ записи параметрического регистратора (Рисунок 71) показал, что при приложении экипажем значительных усилий к колонке штурвала происходила вытяжка проводки управления. Это наглядно следует из сравнения записей отклонения колонки штурвала и руля высоты до и после попадания постороннего предмета. Одному и тому же значению отклонению колонки штурвала соответствуют различные отклонения руля высоты.

На Рисунке 71 приведена запись параметрического самописца случая в Турции. Очевидно, что при приложении к колонке штурвала значительных усилий и невозможности перемещения происходила вытяжка проводки управления. Это наглядно следует из сравнения записей отклонения колонки штурвала и руля высоты до и после попадания постороннего предмета. Одному и тому же значению отклонению колонки штурвала соответствуют различные отклонения руля высоты.

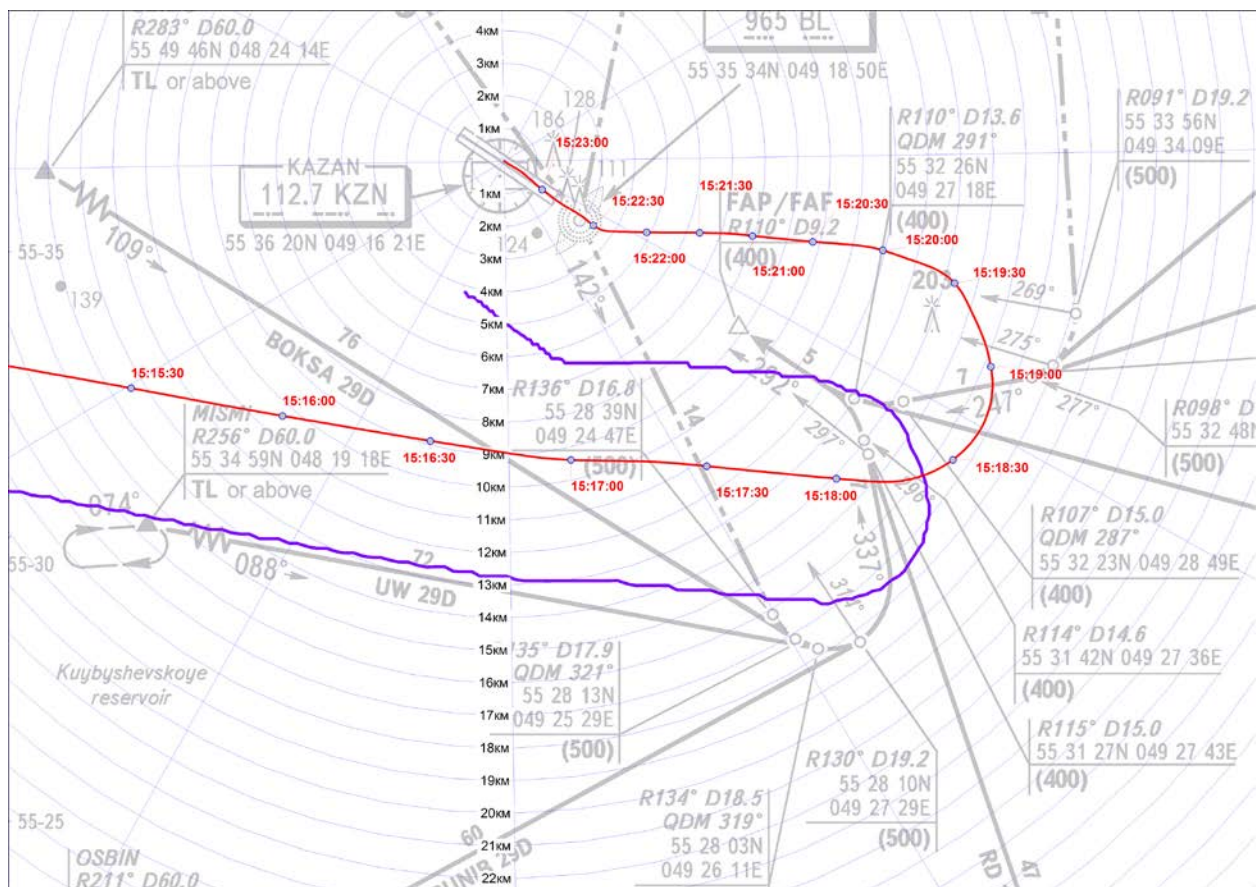
Рисунок 81. Фактическая траектория полета (красная) и по данным FDR (инерциальной системы) (синяя). На схеме от точки третьего разворота до ПОД МИСМИ есть разрыв, положение точки МИСМИ не в масштабе.

В 15:11, по данным радиолокационного контроля, ВС прошло ПОД «МИСМИ» севернее около 4-х км, после чего экипаж довернул самолет на курс $\sim 90^\circ$. Данного изменения курса было также недостаточно. ВС следовало к третьему развороту параллельно установленной схеме прибытия (Рисунок 15 и Рисунок 81).

К моменту прибытия на схему захода на посадку ошибка в определении текущего местоположения самолета левой IRS («сдвиг карты», Map Shift) составляла примерно 4 км (Рисунок 81) в направлении на юг (то есть фактическая траектория находилась севернее регистрируемой на FDR)³⁹.

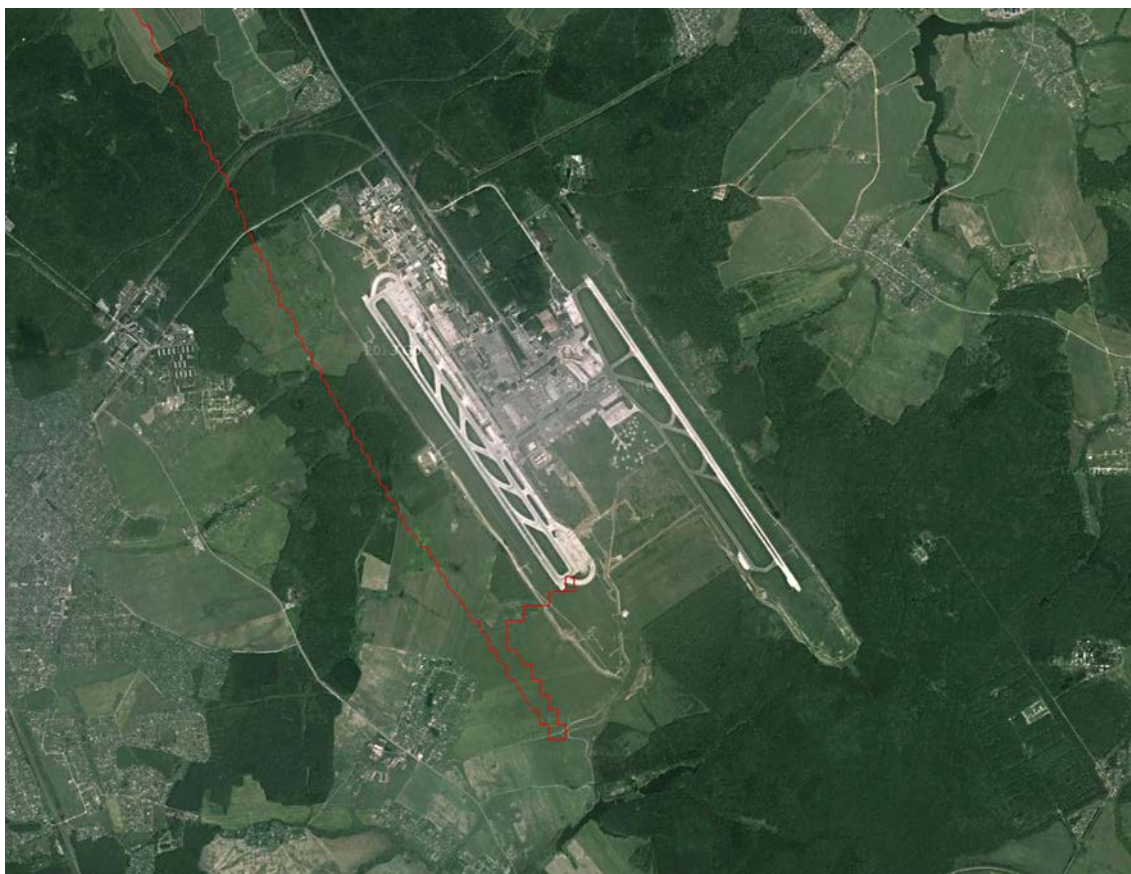
Рисунок 82. «Сдвиг карты» при выполнении взлета в аэропорту Домодедово

Сравнивая зарегистрированные FDR координаты местоположения самолета в процессе руления и взлета с фактической траекторией, можно сделать вывод, что при выполнении взлета также имелся «сдвиг карты» на юг величиной примерно 2 км (Рисунок 82). То есть, наиболее вероятно, при согласовании инерциальных систем перед полетом экипаж ввел текущие координаты с некоторой ошибкой (возможно, были введены последние координаты, запомненные FMS при выключении системы в предыдущем полете (так называемый Last Position)). Анализ показал (раздел 1.18.10), что аналогичное положение дел имело место и в подавляющем большинстве других полетов, выполненных экипажами авиакомпании.

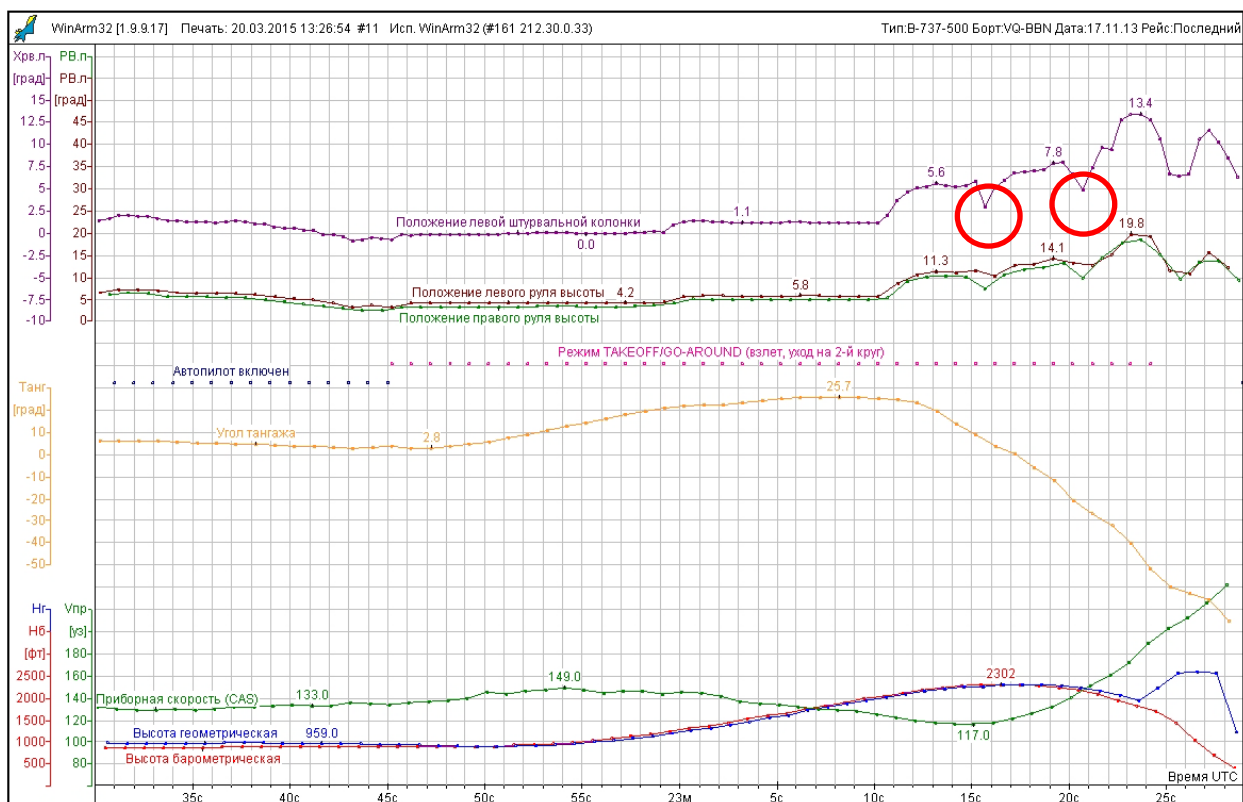
Рисунок 83. Параметры продольного канала на заключительном этапе аварийного полета

При анализе обстоятельств авиационного происшествия и результатов расшифровки средств объективного контроля (интенсивное пикирование самолета на последнем участке полета и отсутствие управляющих действий экипажа «на кабрирование») некоторые привлеченные к работе комиссии эксперты Росавиации высказывали мнение, что отсутствие управляющих действий экипажа в направлении «на кабрирование» может быть вызвано невозможностью перемещения проводки управления рулем высоты из-за ее частичного (в направлении «на кабрирование») заклинивания. В качестве аргументов обращалось внимание на характерные «пики» на записи отклонений колонки штурвала и руля высоты (Рисунок 83, отмечены окружностями).

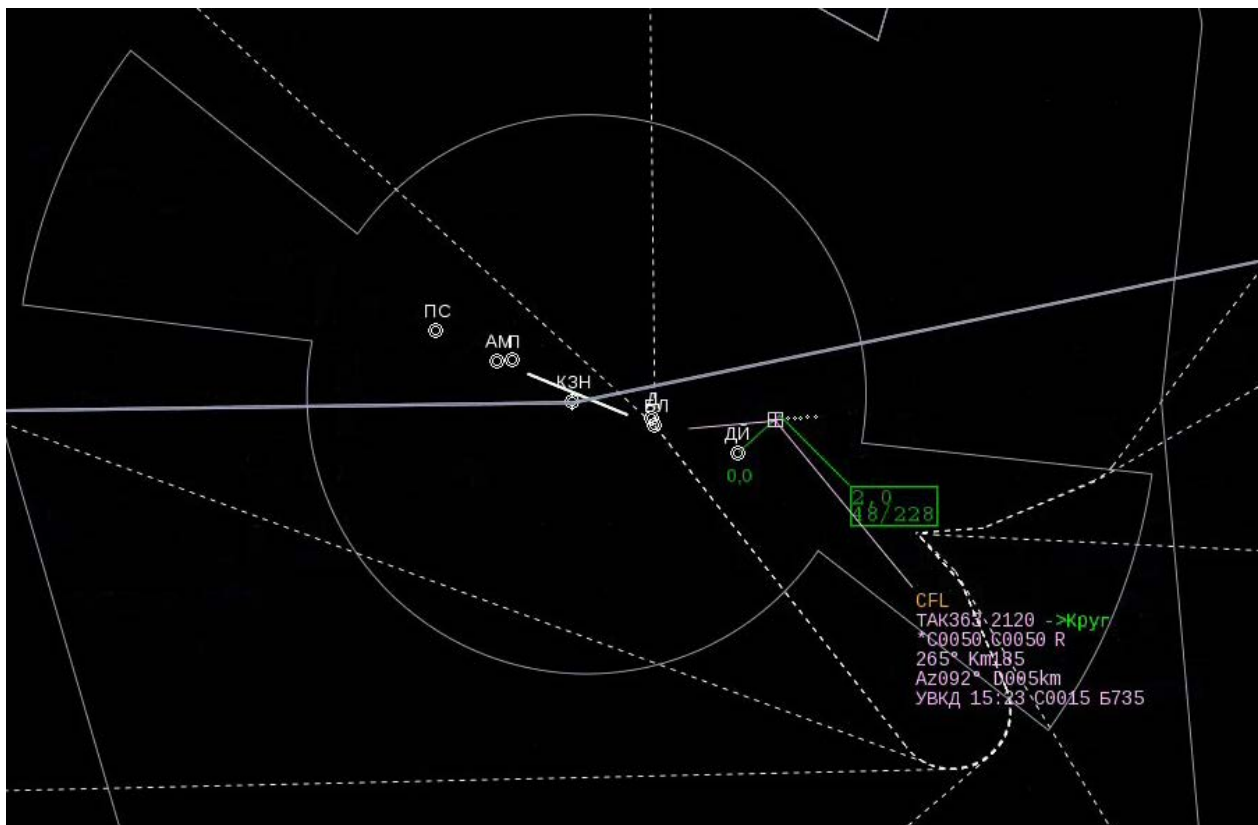
Рисунок 84. Снимок экрана диспетчерского радиолокатора в момент выдачи разрешения на посадку

Диспетчер, наблюдая на экране радиолокатора явно непосадочное положение самолета (Рисунок 84): радиальное удаление ВС, согласно информации КСА УВД «Галактика», составляло около 5 км, высота по формуляру сопровождения составляла 500 м без тенденции к снижению (отсутствовал символ снижения ВС в формуляре сопровождения), ВС находилось правее посадочного курса, все же разрешил посадку. Со стороны диспетчера было бы грамотным решением, по крайней мере, информировать экипаж о фактическом местоположении самолета и рекомендовать уход на второй круг.
