RELAZIONE FINALE D'INCHIESTA

**INCIDENTE
OCCORSO ALL'AEROMOBILE
ATR 72, MARCHE TS-LBB,
ammarraggio al largo di Capo Gallo (Palermo)
6 agosto 2005**

AGENZIA NAZIONALE
PER LA SICUREZZA DEL VOLO

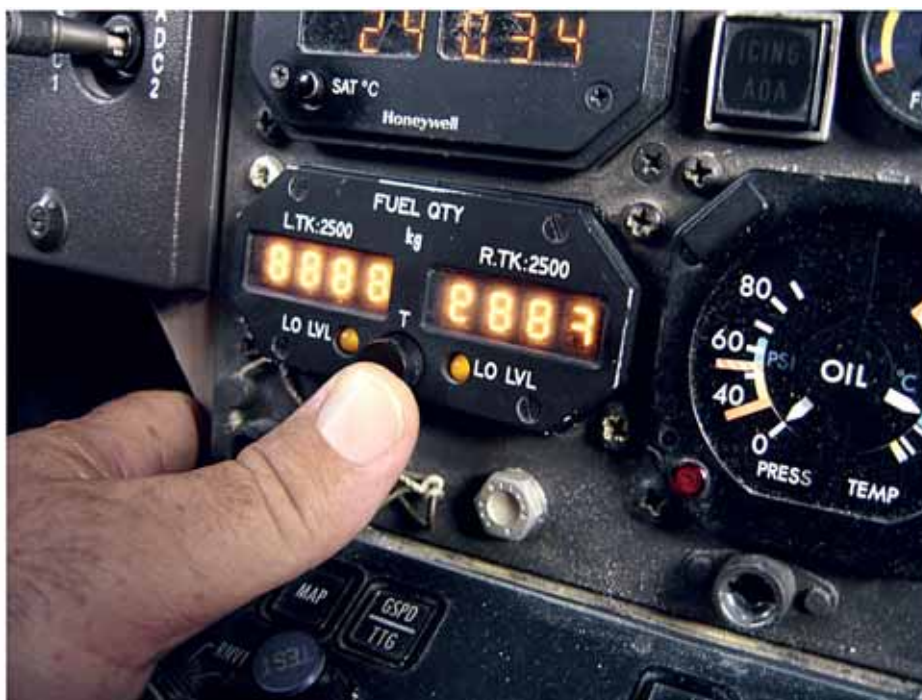
Nel corso della prima tratta Tunisi-Catania, il comandante aveva constatato l'inefficienza dell'indicatore di quantità carburante (Fuel Quantity Indicator, FQI); in particolare, il valore riportato dal FQI relativamente al serbatoio destro non era regolare: alcuni led del display non erano funzionanti e pertanto la quantità di carburante non era correttamente indicata. Nella foto 1 si possono notare, infatti, le luci del display destro inefficienti: una è quella relativa alle migliaia e l'altra è quella relativa alle unità. Il FQI fornisce all'equipaggio il valore della quantità di carburante, espressa in kg o in libbre - in funzione della versione dell'aeromobile - contenuta nei serbatoi alari. Ulteriori dettagli sul funzionamento di tale strumento sono riportati nel successivo paragrafo 1.6.5.2.

Foto 1: FQI installato sul TS-LBB prima della sostituzione.

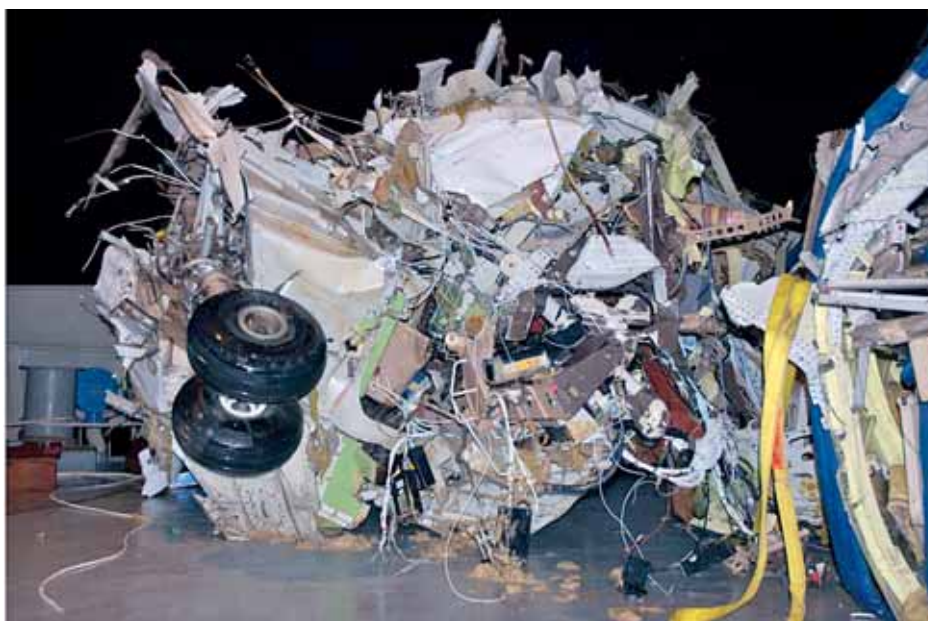
Per quanto concerne la parte anteriore (cabina di pilotaggio e fusoliera anteriore), essa è stata recuperata completamente schiacciata, come risulta dalla foto 2, ripresa subito dopo il recupero del relitto effettuato nell'ultima settimana del mese di agosto 2005.

Foto 2: cabina di pilotaggio appena recuperata dal fondo del mare.

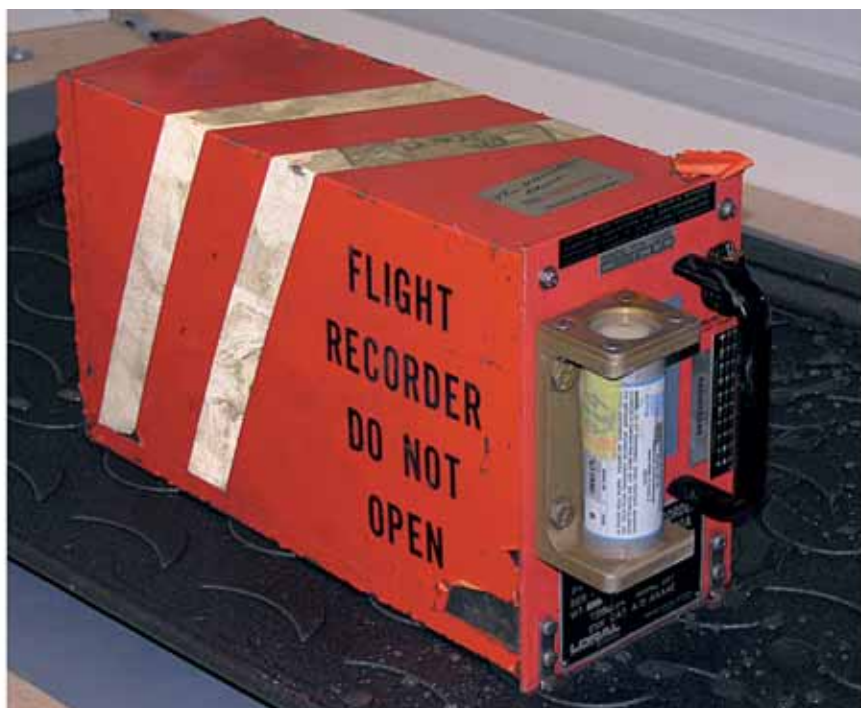
Entrambi gli apparati erano in discrete condizioni generali, senza evidenze di danni da impatto e fuoco.

Foto 18: CVR, condizioni esterne. In primo piano, si noti l'ULB.

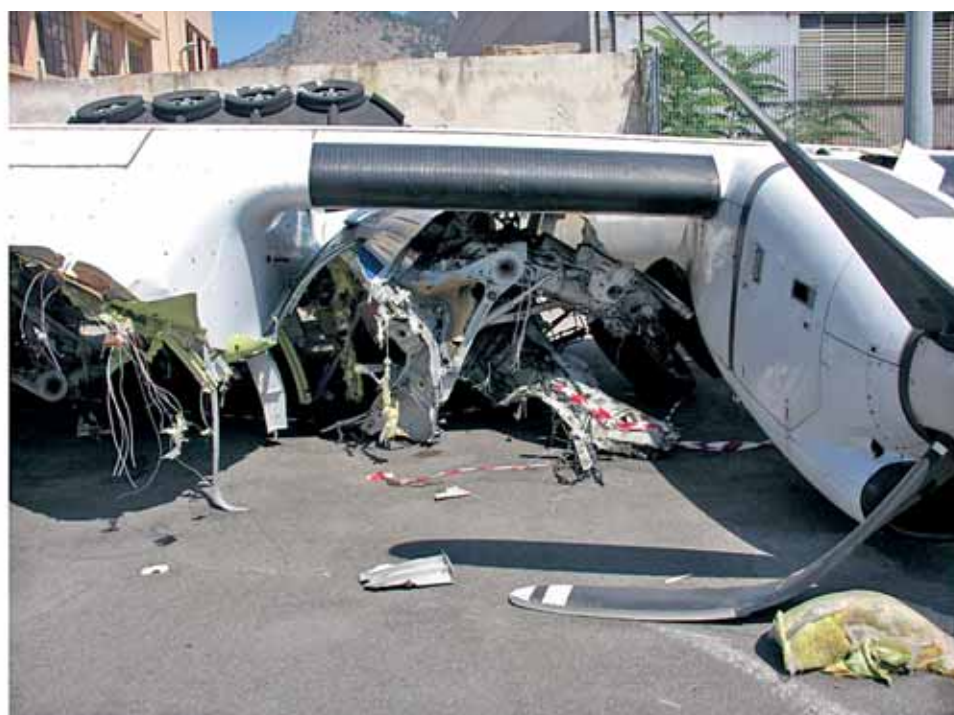
Le semiali si presentavano integre e non sono stati riscontrati segni di impatto con la superficie del mare e/o evidenti segni di danneggiamento. La sezione centrale di fusoliera risultava tranciata lungo due linee di rottura e non presentava evidenze di fenomeni di fatica e/o di corrosione.

Foto 23: parte fusoliera centrale con semiali nel porto di Palermo, particolare sezione centrale.

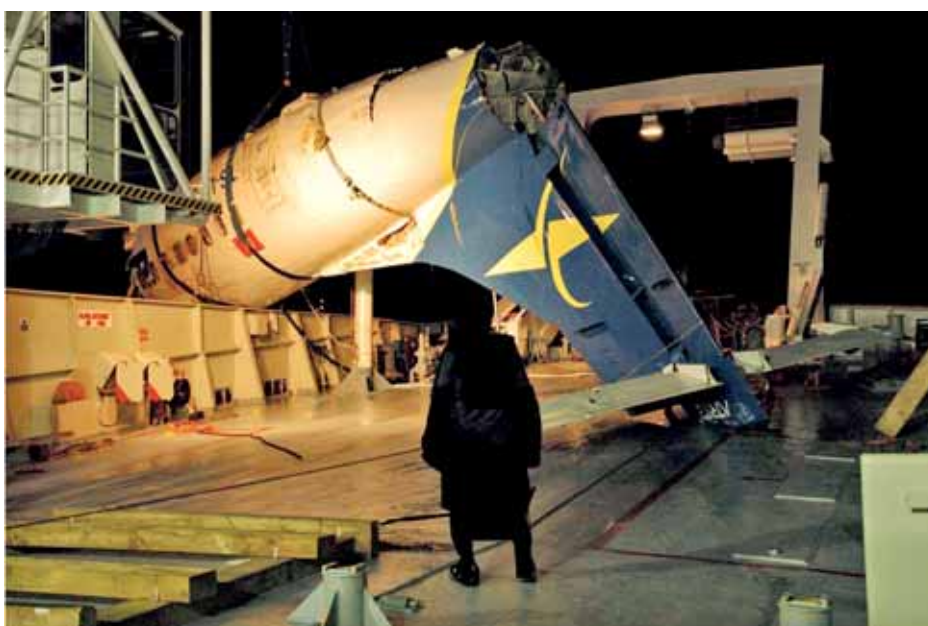
a) Troncone di coda della lunghezza di 11 metri circa, con i relativi impennaggi orizzontali e verticali. All'esterno era evidente un vasto squarcio nella zona inferiore. La parte terminale del cono di coda (*tail cone*) era mancante; è stata, in effetti, recuperata in superficie lo stesso giorno dell'evento da parte delle squadre di soccorso.

Foto 24: posizionamento del relitto sul ponte della nave.

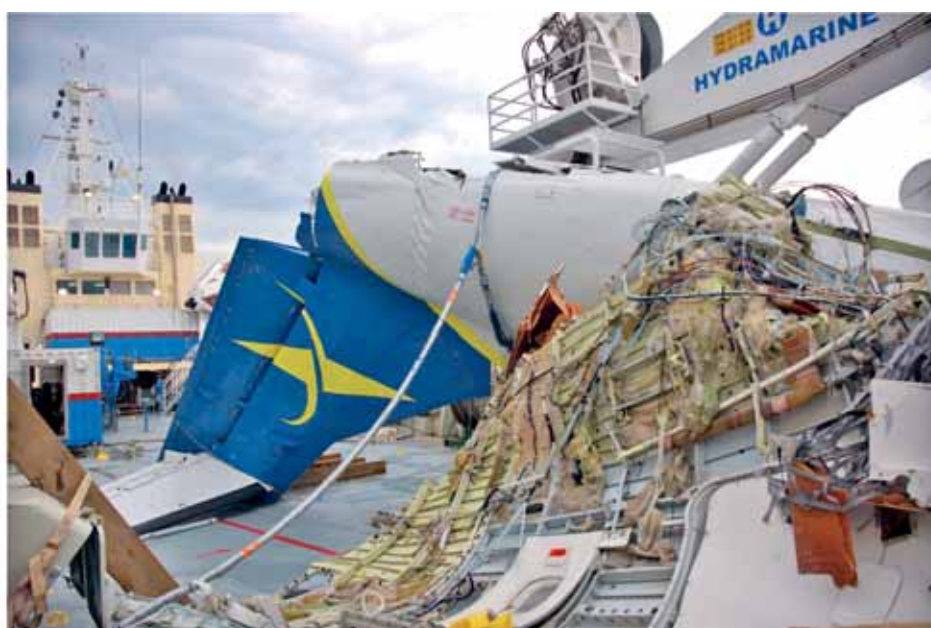
Foto 25: resti del relitto recuperati e posizionati sul ponte della nave.

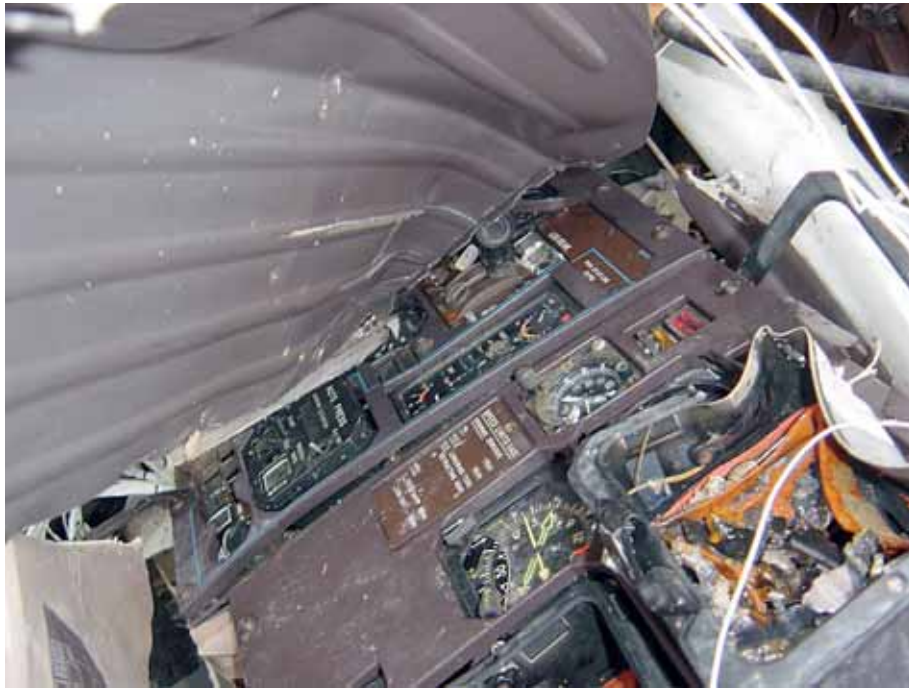
La foto 28, effettuata subito dopo il posizionamento del relitto sul ponte della nave, evidenzia in effetti come la leva del carrello fosse in posizione UP. Si è rilevato, inoltre, che dopo le operazioni di rimozione l'indicatore analogico della posizione dei flap risultava indicare 30°.

Foto 28: parte pannello strumenti TS-LBB dopo il recupero (notare, al centro della foto, la posizione della leva carrello in posizione "UP").

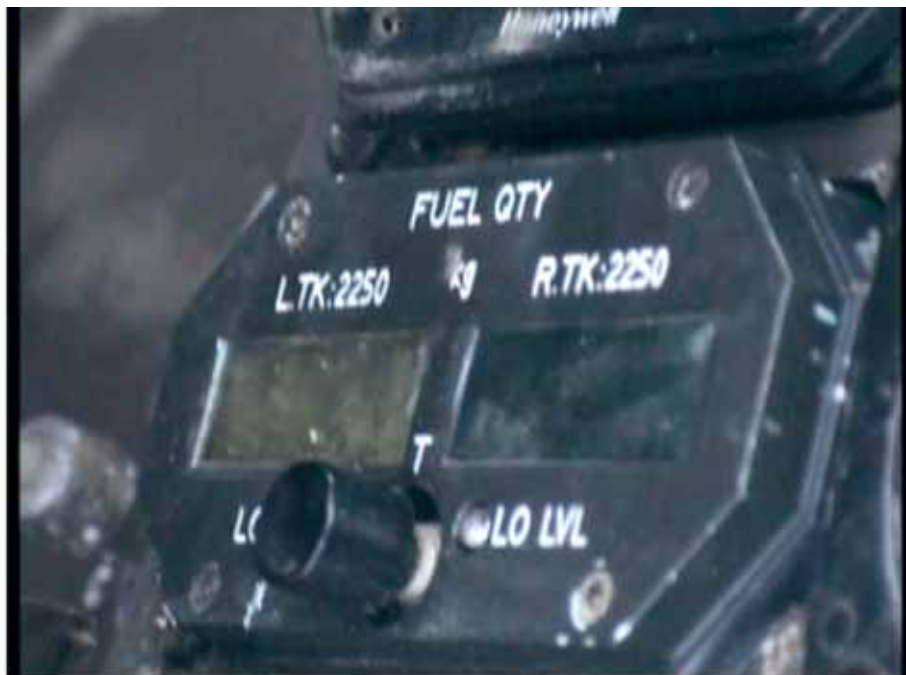
L'indicatore di carburante (Fuel Quantity Indicator) era ancora nel suo alloggiamento in cabina di pilotaggio. La foto 29 mostra la parte frontale dello strumento, dove è visibile la dicitura 2250 kg, la quale indica la capacità massima di carburante per ogni serbatoio alare. In effetti, la dicitura 2250 kg è relativa agli indicatori utilizzati dal tipo ATR 42. Le successive verifiche hanno confermato che, in effetti, il FQI installato era del tipo di quelli previsti sull'ATR 42.

Foto 29: FQI installato a bordo del TS-LBB (istantanea video effettuato subito dopo il recupero).

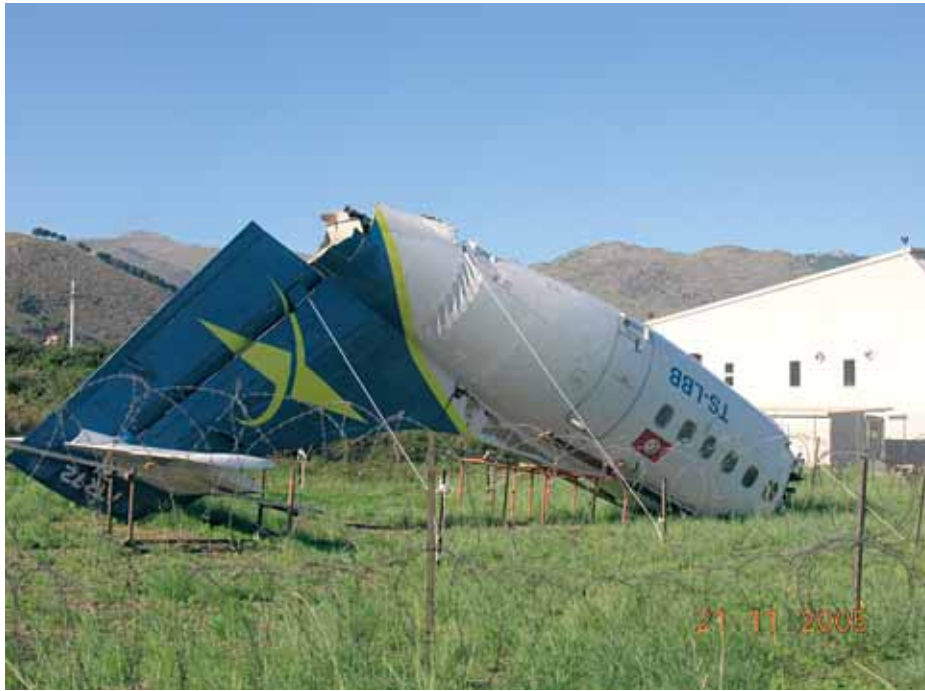
Foto 32: parte posteriore relitto posizionata all'aeroporto di Bocca di Falco, vista laterale sinistra.

La parte posteriore risultava essere fortemente danneggiata e la deformazione, con conseguente rottura della paratia che divide la zona pressurizzata da quella non pressurizzata, è indice di un forte impatto subito dall'aeromobile con la superficie del mare. La parte posteriore, infatti, è completamente collassata, mentre la zona relativa ai seggiolini risultava pressoché integra.

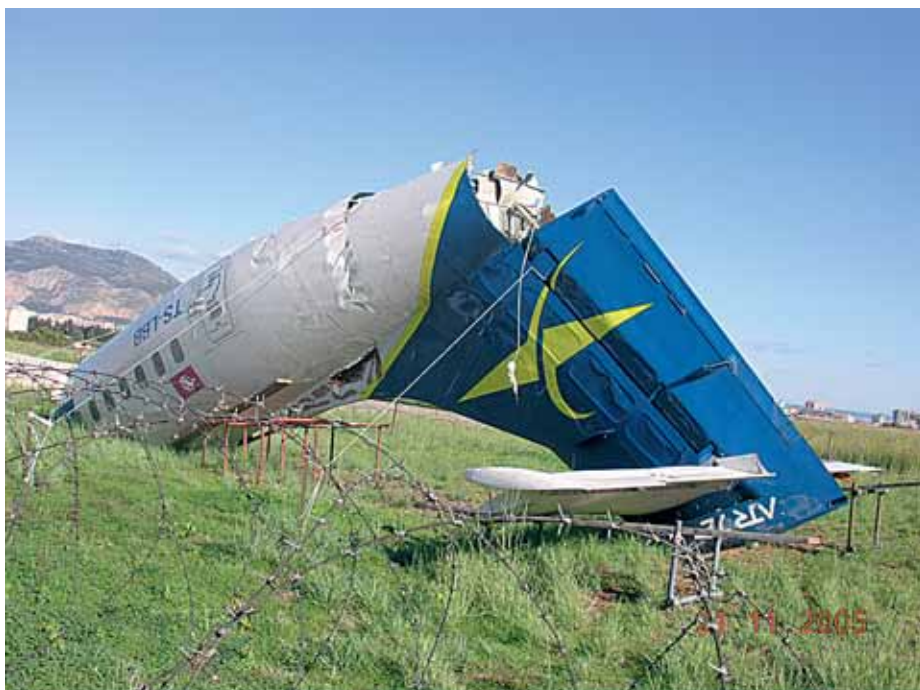
Foto 33: parte posteriore relitto, vista laterale destra.

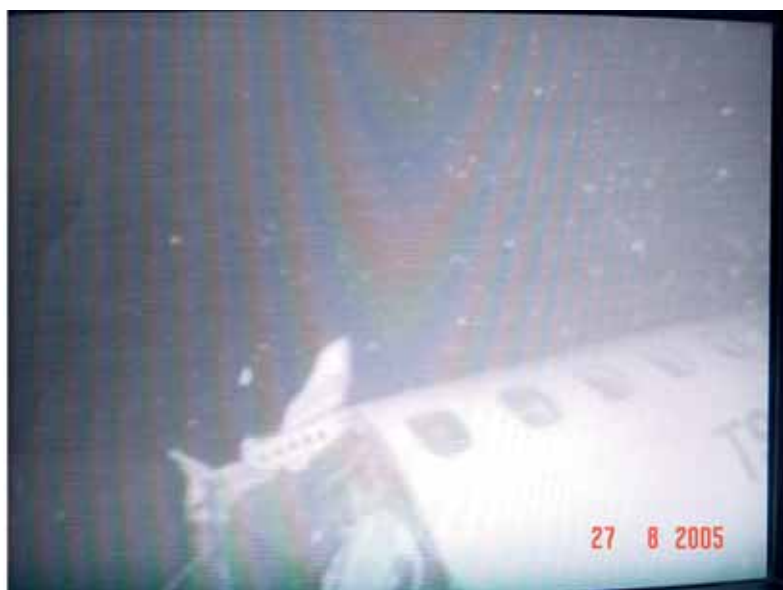
05.08: contatto ed ispezione visiva di alcune parti del relitto ed in particolare del troncone di coda. Le coordinate geografiche erano compatibili con quelle individuate dalla MMI nei giorni precedenti. Al fine di verificare l'eventuale presenza di resti umani, si è esplorato l'interno, sebbene con difficoltà (il cielo cabina risultava essere collassato). L'esito è stato negativo.

Foto 53: troncone di coda del relitto adagiato sul fondo del mare (profondità 1450 metri circa).

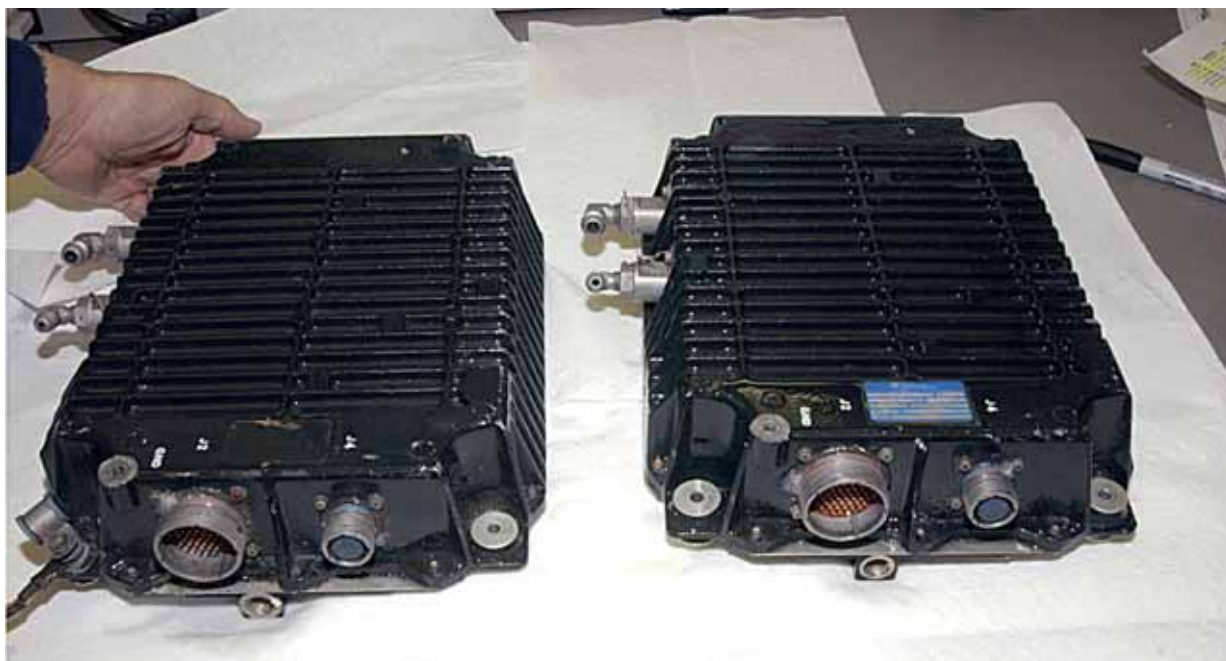
E' da rilevare che la EEC del motore destro non riportava la targhetta identificativa con il P/N e S/N. La EEC del motore sinistro presentava, invece, la targhetta con il P/N 805813-1-005 e S/N 910805510. I motori sono stati immersi in acqua per notevole tempo e non è stato possibile sta-

bilire, comunque, con ragionevole certezza, se la targhetta identificativa della EEC del motore destro fosse presente prima dell'evento o meno.

Foto 74: EEC dei motori. Notare quella a sinistra relativa al motore destro, senza targhetta identificativa.

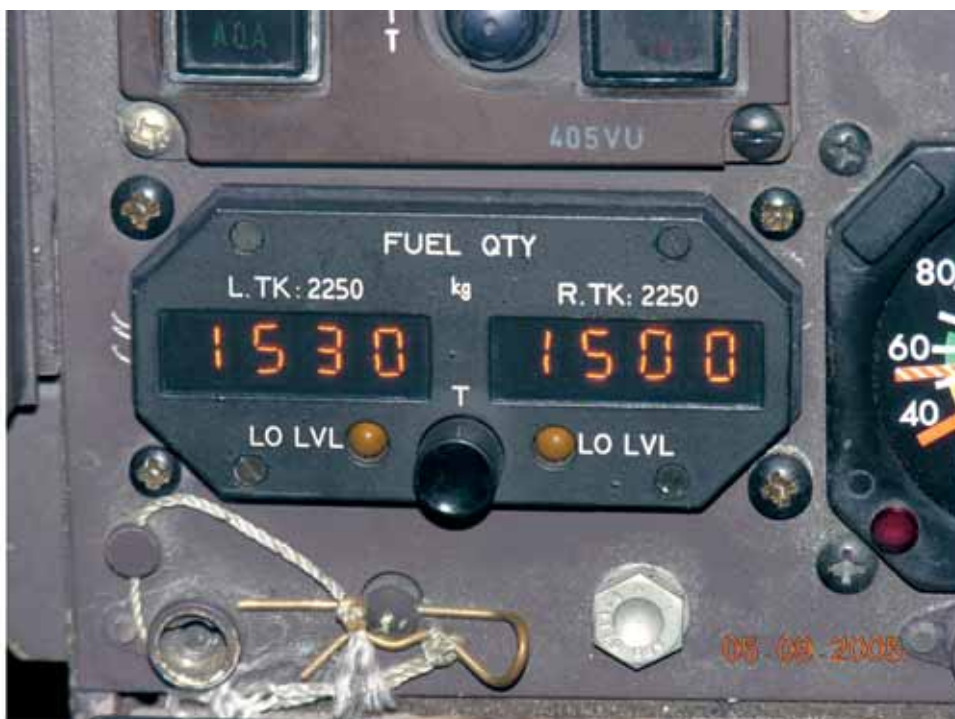
Foto 77: indicazione FQI ATR 42 su un ATR 72 con 400+400 kg di carburante per serbatoio.

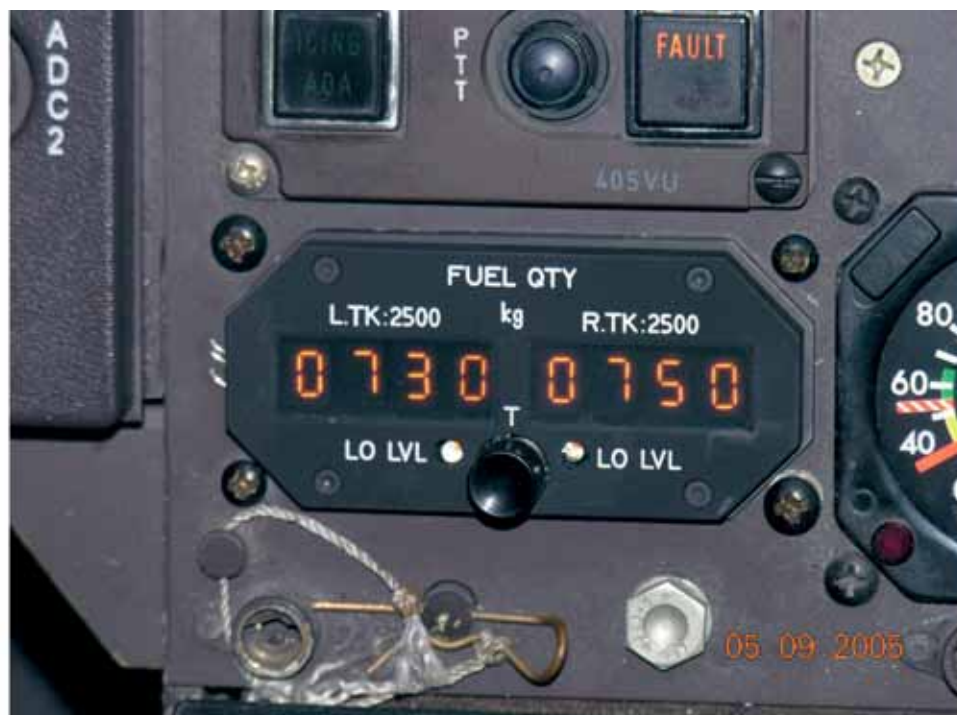
Foto 79: indicazione FQI ATR 72 su un ATR 72 con 3800 kg circa selezionati (totale effettivamente presente pari circa 1500 kg).

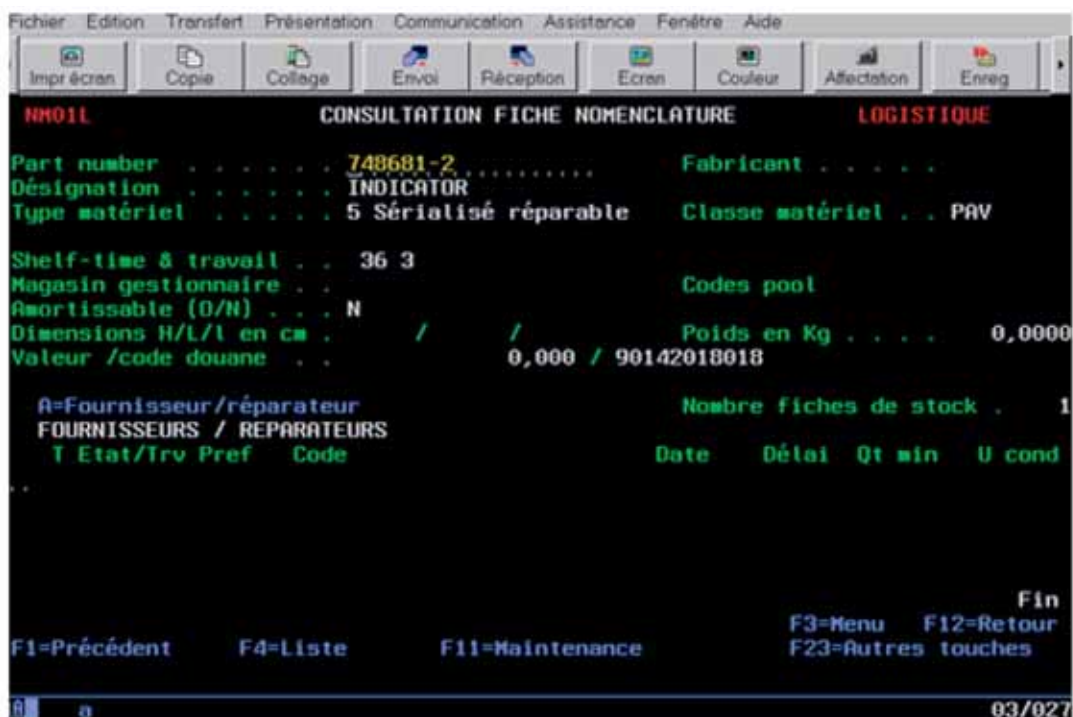
E' stata successivamente effettuata la stessa ricerca utilizzando il P/N 748681-2, omettendo cioè il tratto presente tra il primo ed il secondo gruppo di cifre; lo stesso P/N è stampigliato (si veda la foto 80) sul FQI S/N 179, rimosso dal velivolo TS-LBB per essere sostituito. In questo caso il videoterminale ha restituito le informazioni relative proprio al P/N 748681-2 denominato INDICATOR.

Foto 81: informazioni fornite per il P/N 748681-2.

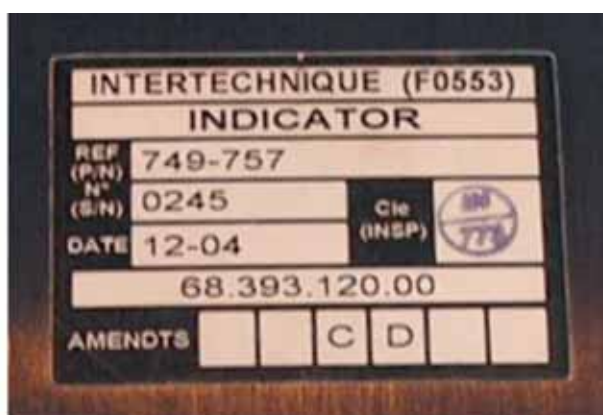
Si osserva che soltanto nell'ultimo CMM 24-42-83 non viene più utilizzato il trattino dopo le prime tre cifre del Part Number; tuttavia, nel corso di una visita effettuata nel 2006 presso il costruttore e dall'osservazione di alcuni FQI prodotti nel dicembre 2004 (foto 83) e aprile 2005 (foto 84), si è rilevato che le targhette identificative applicate agli strumenti continuavano a riportare il trattino dopo le prime tre cifre.

Foto 83: targhetta identificativa FQI.

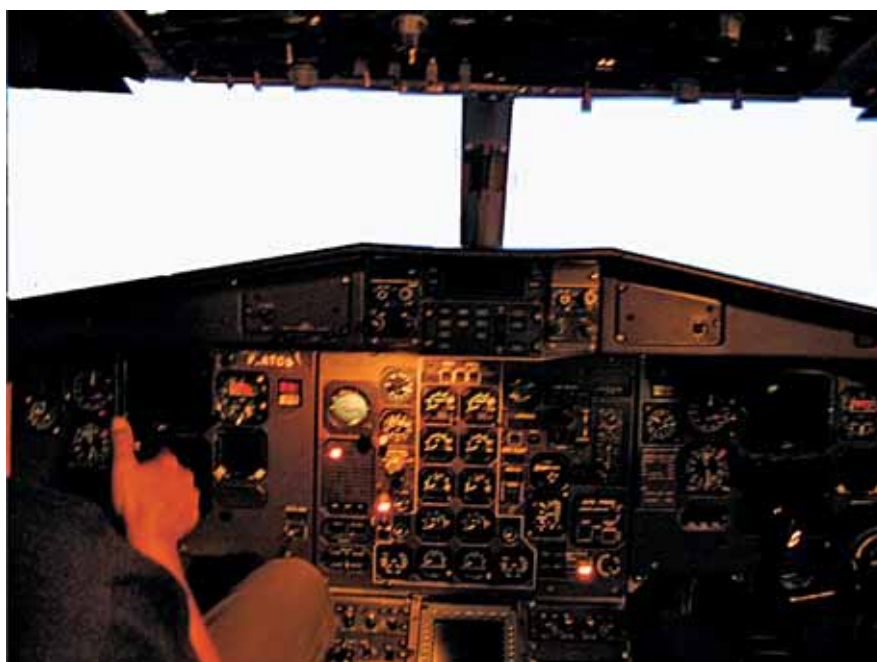
Foto 86: prove al simulatore; notare la strumentazione di *stand-by* (illuminata).

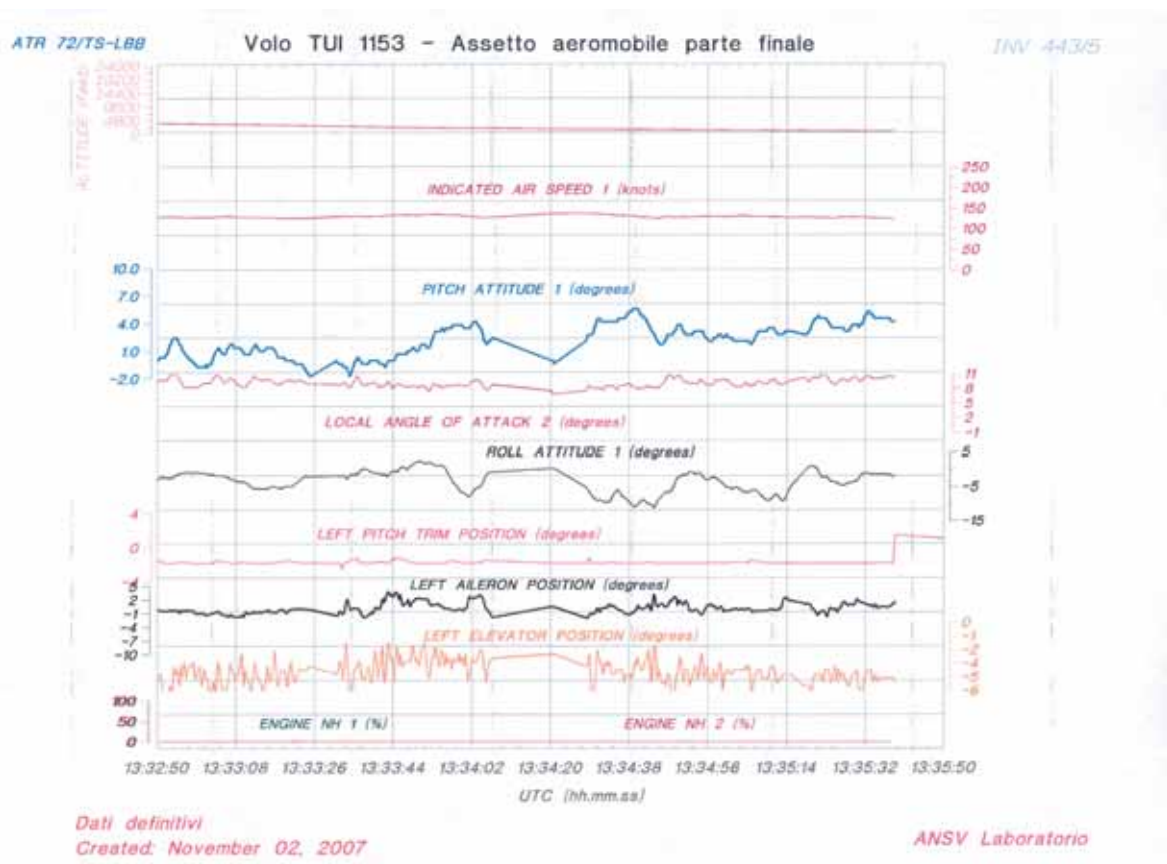
Il FDR ha smesso di registrare con l'aeromobile ad una quota di 728 piedi ed una velocità indicata di 125 nodi. Dall'analisi dei dati di interesse relativi al minuto di registrazione precedente si è determinato che l'aeromobile aveva un rateo di discesa di circa 700-800 piedi/minuto. Pertanto, nell'ipotesi, molto probabile, che il pilota abbia mantenuto lo stesso rateo fino all'impatto, si può ragionevolmente ipotizzare che sia trascorso circa un minuto tra l'interruzione della registrazione dei dati FDR e l'impatto con la superficie del mare. Tale ipotesi trova riscontro nell'analisi comparativa dei tempi di fine registrazione FDR e CVR con quelli dell'ATC (vedasi paragrafo 1.11.4.). Per quanto riguarda quindi la stima dei parametri necessari per la determinazione della dinamica del volo, nella parte finale ed in quella relativa all'ammarraggio, è stato necessario utilizzare le evidenze scaturite dall'analisi del relitto, dai dati del CVR e dalle dichiarazioni testimoniali disponibili.

Figura 36: parametri di interesse fase finale.

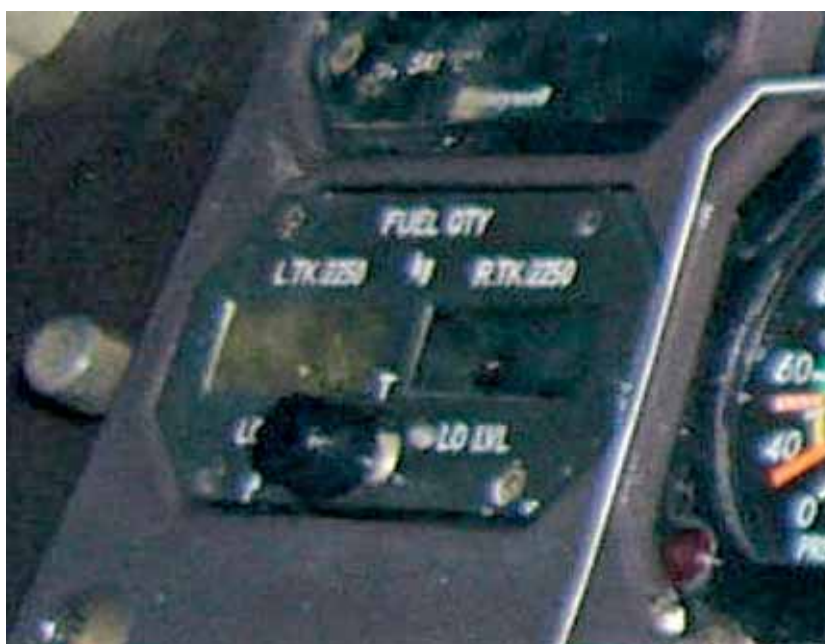
Dalle prove sperimentali effettuate dopo l'evento, è risultato che la quantità di carburante indicata da un FQI tipo ATR 42 installato su di un aeromobile ATR 72 è superiore rispetto a quella effettivamente presente e segue una legge di variazione lineare con una inclinazione superiore del 50%. In particolare, estrapolando i dati fino al valore di 0 kg, l'indicazione del FQI tipo ATR 42 è pari a circa 1800 kg, che corrisponde alla quantità comunicata dall'equipaggio del TS-LBB al controllore del traffico aereo con cui era in contatto, prima dell'ammarraggio.

Per carburante a bordo pari a zero, lo strumento ATR 42 indica la presenza di 900 kg per ciascun serbatoio (cioè la quantità totale di carburante a bordo indicato dal FQI è pari o superiore a 1800 kg). In sostanza, la quantità indicata dal FQI del TS-LBB prima dell'ammarraggio era di 1800 kg (900 kg per serbatoio) e la quantità effettivamente presente era pari a 0 kg. Circostanza per la quale si è verificato lo spegnimento non comandato di entrambi i motori.

Foto 87: FQI installato a bordo del TS-LBB effettuata subito dopo il recupero del relitto.
