Untersuchungsbericht

AX001-1-2/02
Mai 2004

Art des Ereignisses: Unfall
Datum: 01. Juli 2002
Ort: nahe Überlingen/Bodensee
Luftfahrzeuge: Verkehrsflugzeuge
Hersteller/Muster: 1. Boeing B757-200
2. Tupolew TU154M
Personenschaden: 71 Tote
Sachschaden: beide Luftfahrzeuge zerstört
Drittsschaden: Flur- und Forstschaden
Informationsquelle: Untersuchung durch BFU

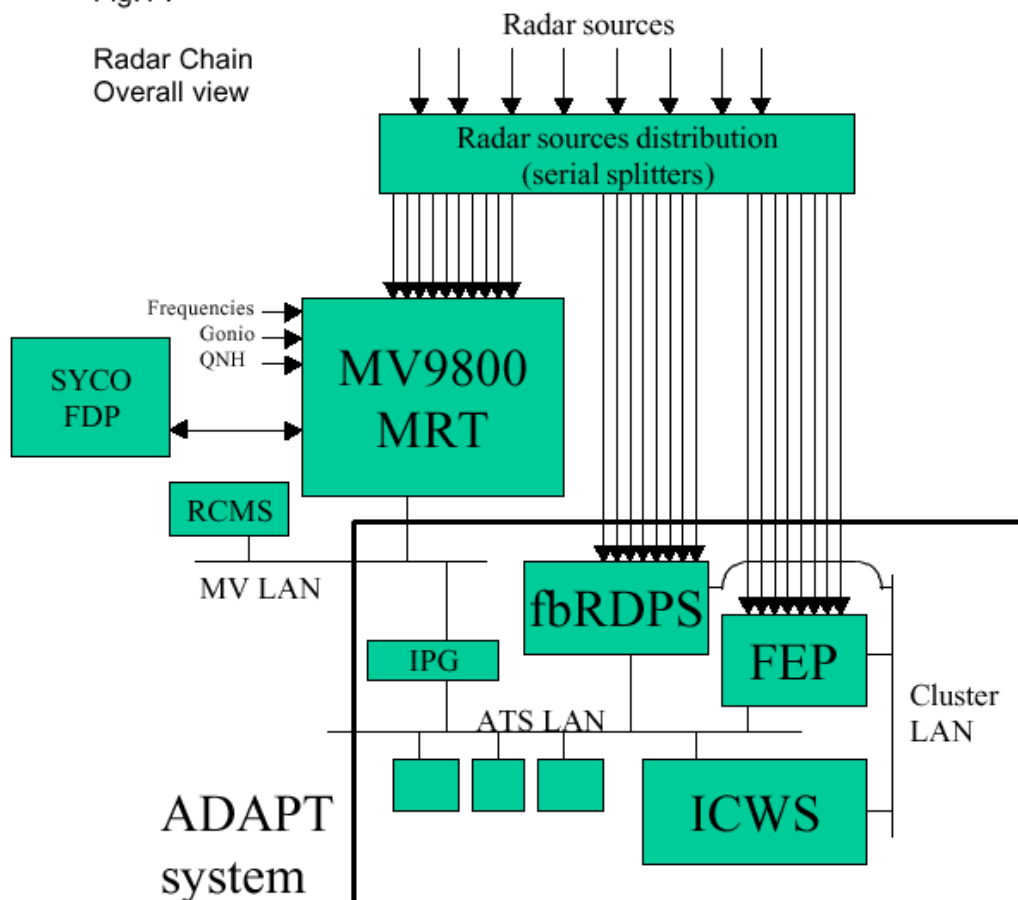
Fig.1 :

Das Radardaten-Verarbeitungssystem besteht aus den drei Hauptrechnern MV9800 der Firma Thomson. Ein MV-Rechner befindet sich jeweils im „heißen Betrieb“, der zweite Rechner in der „heißen Reserve“ und der dritte Rechner wird zu Tests und zur Weiterentwicklung von Software benutzt. Er befindet sich in einer „kalten Reserve“. Der MV9800 verarbeitet die von den Antennen eingehenden Signale und korreliert diese automatisch mit den vom Flugplandaten-Verarbeitungssystem (SYCO) gelieferten Flugplandaten. Der MV9800 wird vom RCMS (Remote Control & Monitoring System) gesteuert und überwacht. Die im MV-Rechner korrelierten Radarbilder werden über entsprechende Verbindungen (IPG-IPS Interface Gateway) an die Monitore (ICWS - Integrated-Controller-Workstation) der Lotsen übertragen. Vom „Legal Recording“ werden die Radarrohdaten und die Ausgabe der im MV9800 verarbeiteten Radardaten aufgezeichnet. Die Ausgabe des TracView des Fallback-Rechners fbRDPS wird nicht aufgezeichnet.

Gleichzeitig werden von den Antennen der Fallback-Tracker (fbRDPS-fallback Radar-Data-Processing-System) und die Radar-Direktanzeige (FEP- Front-end Processor) mit Radardaten beliefert. Die Erneuerungsrate des Radarbildes auf dem ICWS beträgt 12 s auf der Basis (synchronisiert) der Radarstation Lägern.

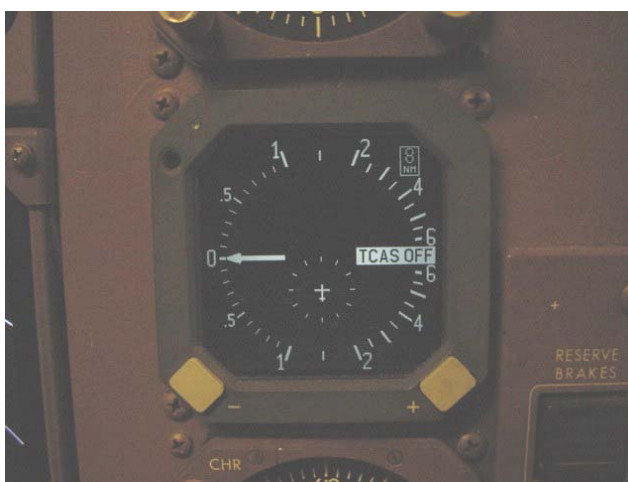
VSI/TRA der B757-200

Die Entfernungsbereiche auf dem Display von 4NM, 8NM oder 16NM können von Hand gewählt werden. Der zum Zeitpunkt des Unfalls eingestellte Bereich konnte nicht ermittelt werden.
