Untersuchungsbericht

AX001-1-2/02
Mai 2004

Art des Ereignisses: Unfall
Datum: 01. Juli 2002
Ort: nahe Überlingen/Bodensee
Luftfahrzeuge: Verkehrsflugzeuge
Hersteller/Muster: 1. Boeing B757-200
2. Tupolew TU154M
Personenschaden: 71 Tote
Sachschaden: beide Luftfahrzeuge zerstört
Drittsschaden: Flur- und Forstschaden
Informationsquelle: Untersuchung durch BFU

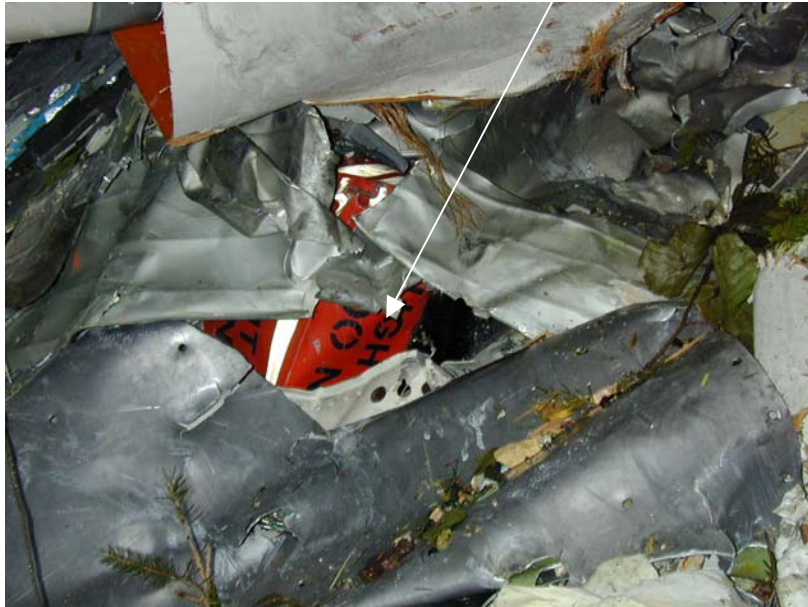
Die Verkleidungen der Hilfsturbine (APU) hingen in ihren Scharnieren. Die APU war aus ihrer Verankerung gerissen worden.

Abgasrohr der APU

Aus dem hinteren Teil des Rumpfes konnten FDR und CVR geborgen werden.

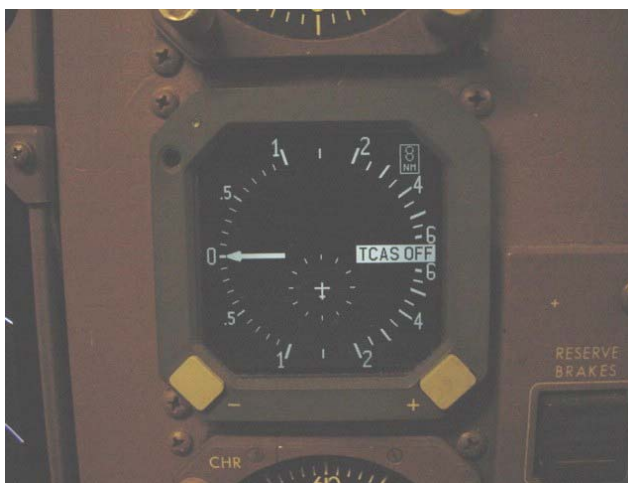
VSI/TRA der B757-200

Die Entfernungsbereiche auf dem Display von 4NM, 8NM oder 16NM können von Hand gewählt werden. Der zum Zeitpunkt des Unfalls eingestellte Bereich konnte nicht ermittelt werden.

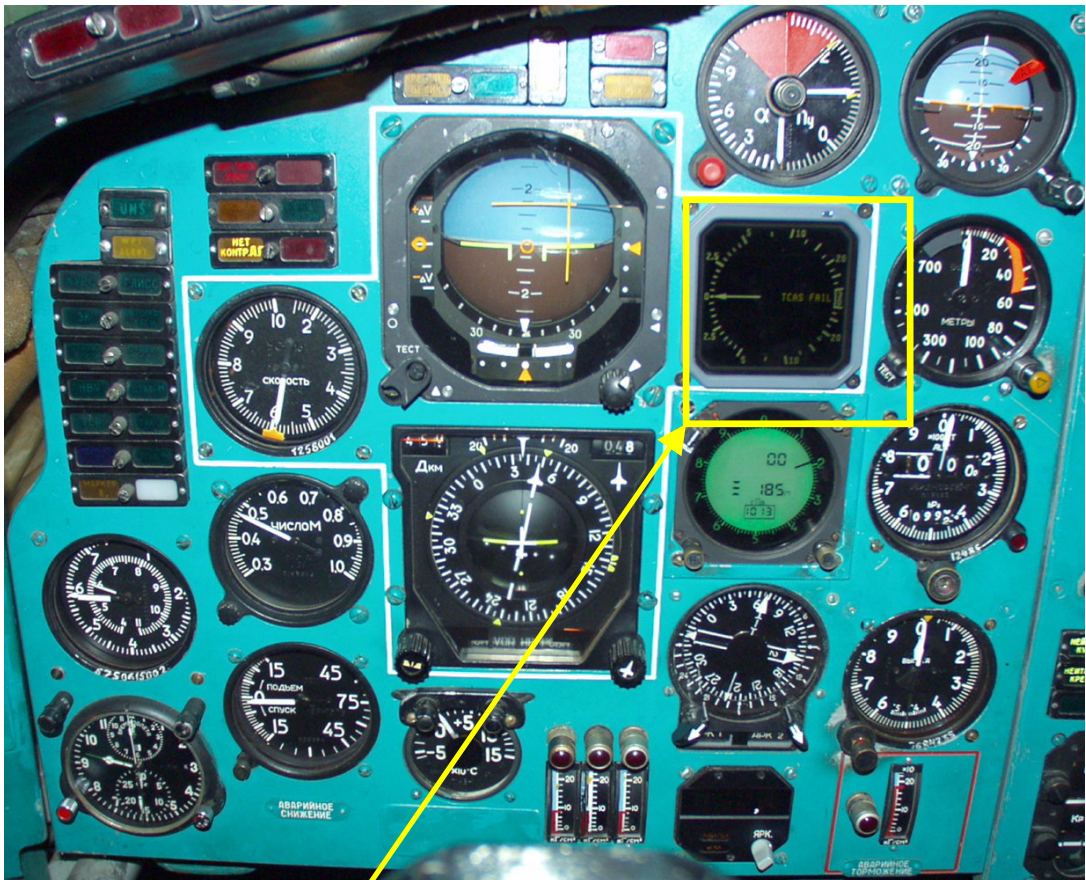
Position der TCAS-Anzeige in der TU154M (VSI/TRA)

Die Entfernungsbereiche auf dem Display von 6 NM, 12 NM oder 40 NM können von Hand gewählt werden.

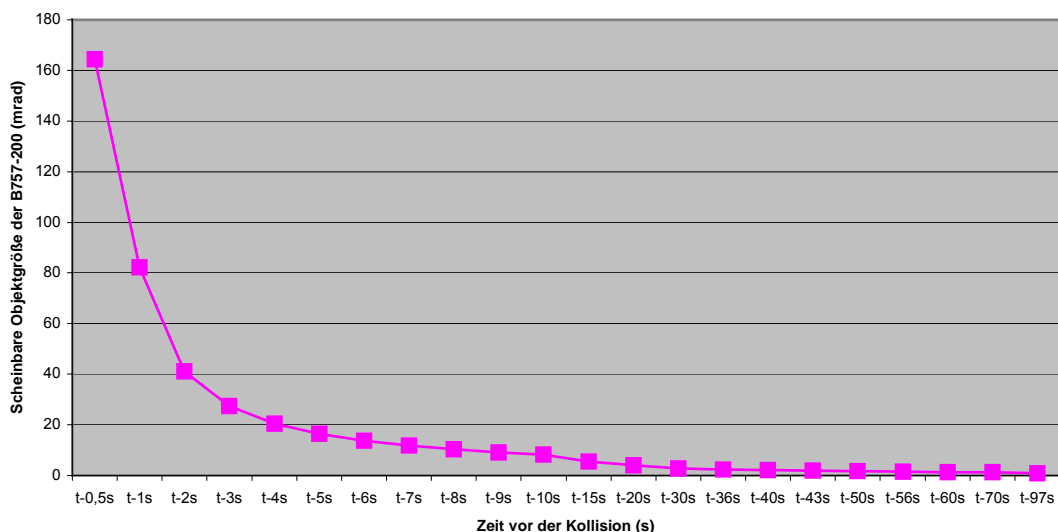
**Scheinbare Objektgröße der B757-200 aus Sicht der TU154M
(mittlere Annäherungsgeschwindigkeit 365 m/s)**

Zum Zeitpunkt der 56 Sekunden vor der Kollision aufgezeichneten Äußerung des Kommandanten („here visually“), die auf ein Erkennen des anderen Flugzeuges schließen ließ, hatte die B757-200 eine scheinbare Größe von ca. 1,5 milliradian (mrad). Als ACC Zürich der Crew der TU154M die Anweisung zum Sinkflug gab, betrug die Objektgröße ca. 1,7 mrad und zum Zeitpunkt der RA 2,3 mrad. Acht Sekunden vor der Kollision, beim Generieren der zweiten RA (increase climb), war die B757-200 aus Sicht der Besatzung der TU154M ca. 10,4 mrad groß.
