Untersuchungsbericht

5X003-0/08
März 2010

Art des Ereignisses: Schwere Störung
Datum: 01. März 2008
Ort: Hamburg
Luftfahrzeug: Verkehrsflugzeug
Hersteller Muster: Airbus / A320-211
Personenschaden: ohne Verletzte
Sachschaden: Luftfahrzeug leicht beschädigt
Drittsschaden: keiner
Informationsquelle: Untersuchung durch BFU

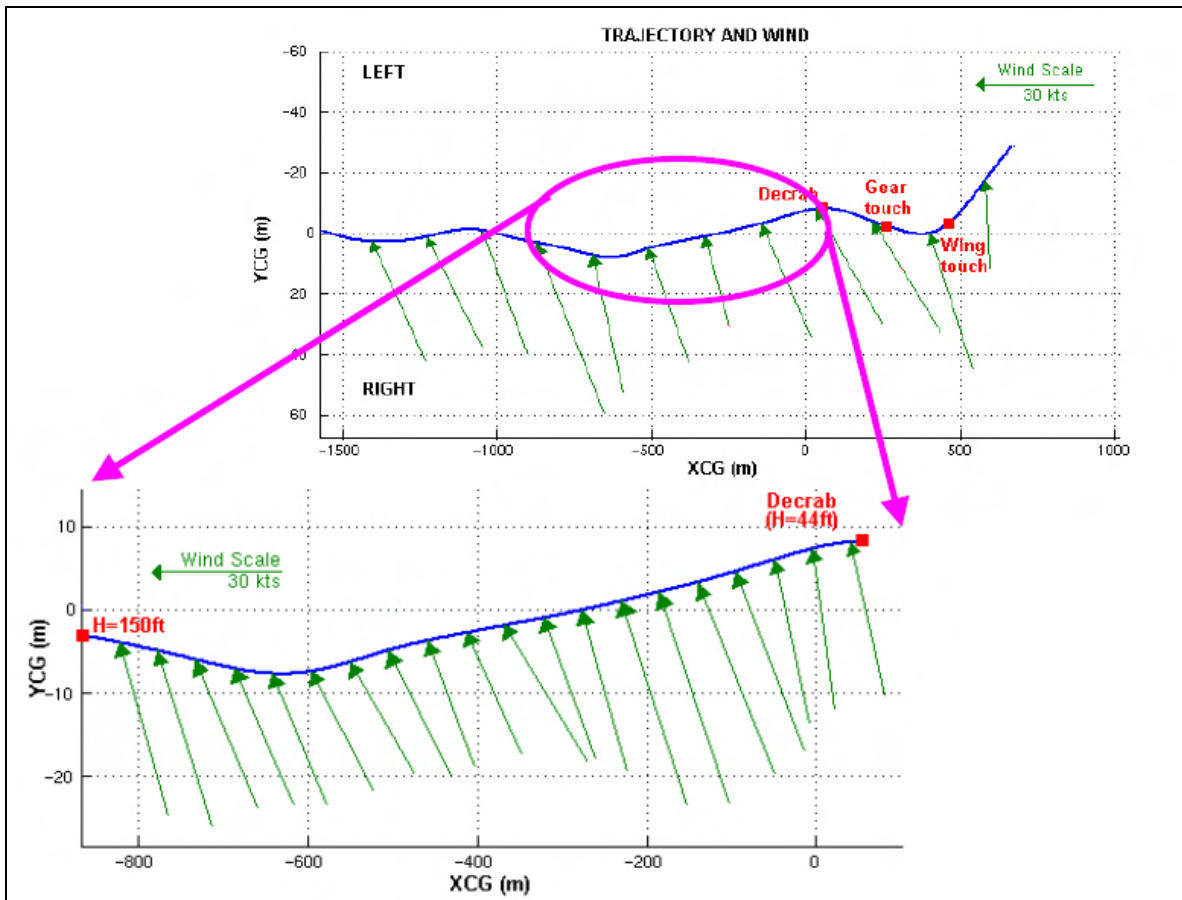
Abbildung 16: Grafik zur Darstellung der Windvektoren

Die horizontale Nulllinie stellt die Landebahnmittellinie dar, die blaue Linie symbolisiert den Flugweg. Auf der unteren waagerechten Skala ist die Entfernung zur Landebahnschwelle angegeben. Auf dieser Darstellung ist eine Windzunahme ca. 200 m vor der Landebahnschwelle zu erkennen. Das Flugzeug wird nach links versetzt und befindet sich über der Schwelle ca. 8 m links der Landebahnmittellinie.
