**МЕЖГОСУДАРСТВЕННЫЙ АВИАЦИОННЫЙ КОМИТЕТ**  
**КОМИССИЯ ПО РАССЛЕДОВАНИЮ АВИАЦИОННЫХ ПРОИСШЕСТВИЙ**  
**ОКОНЧАТЕЛЬНЫЙ ОТЧЕТ**  
**ПО РАССЛЕДОВАНИЮ АВИАЦИОННОГО ПРОИСШЕСТВИЯ**

Вид авиационного происшествия	Катастрофа
Тип воздушного судна	Самолет, Як-42Д
Государственный регистрационный опознавательный знак	РА-42434, Российская Федерация
Владелец	Российская Федерация
Эксплуатант	ЗАО "Авиационная компания "ЯК СЕРВИС"
Место происшествия	На удалении около 1000 метров и боковом уклонении около 130 метров от выходного торца ВПП-23 аэродрома Ярославль (Туношна), координаты: N 57°32.982' и E 040°07.284'
Дата и время	07.09.2011, 12:00 UTC (16:00 местного времени), день

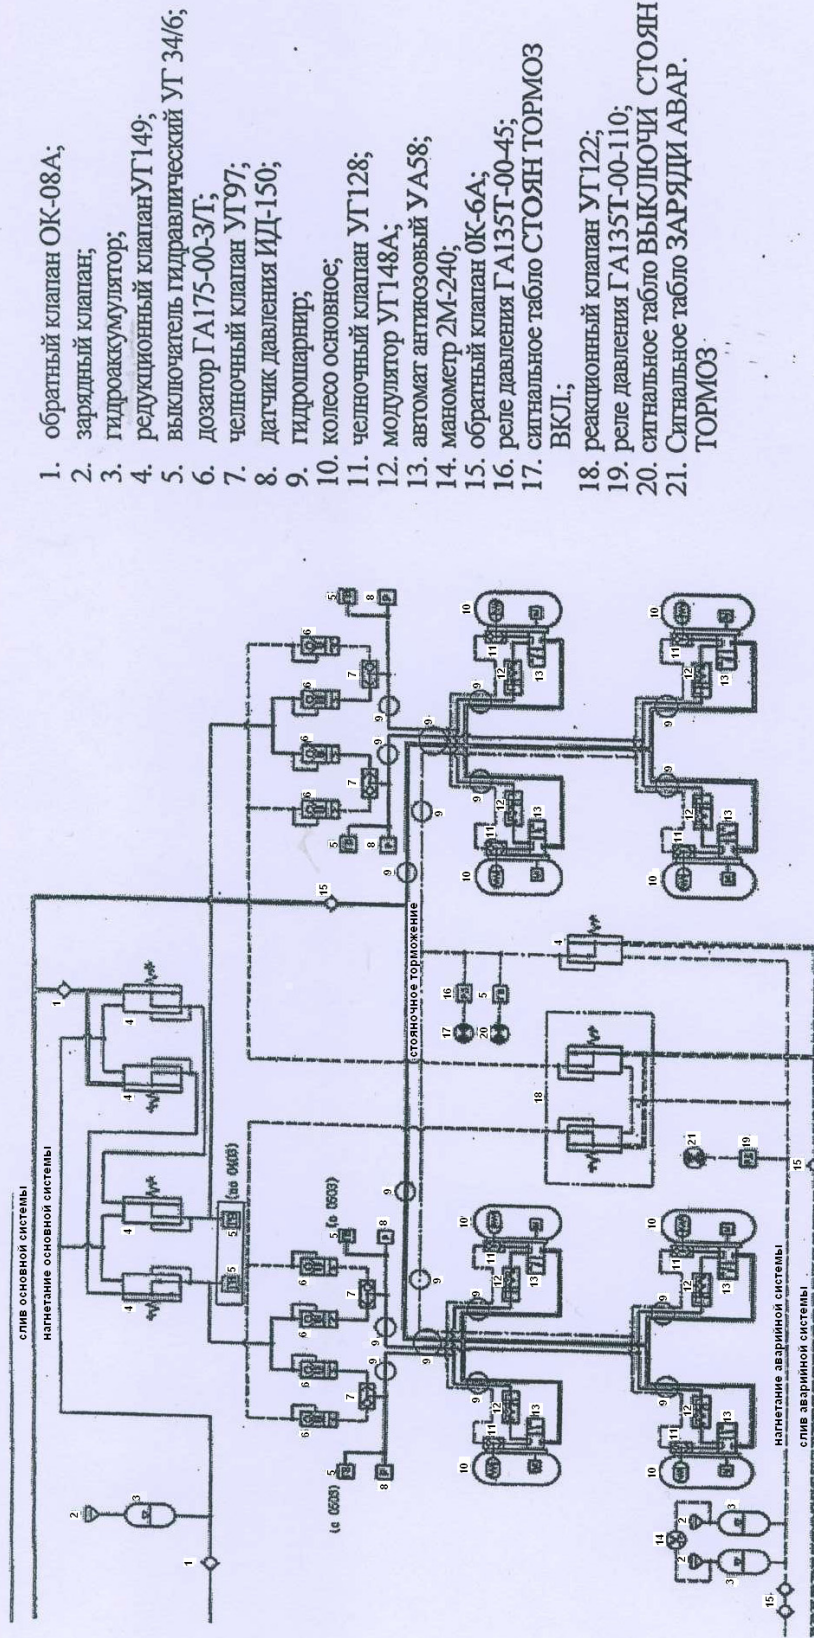
Рисунок 2

Самопроизвольное торможение всех колес основных опор шасси от основной гидросистемы может произойти при практически одновременном (на этапе от начала разбега до начала торможения) проявлении двух независимых механических отказов: разрушения кромки золотника одного из 4-х редукционных клапанов (УГ149, поз.4 на Рисунке 2) системы торможения основных опор шасси от основной гидросистемы и заклинивания обратного клапана сливной магистрали основной гидросистемы в закрытом положении (поз. 1 на Рисунке 2).

Аналогично, самопроизвольное торможение всех колес основных опор шасси от аварийной гидросистемы может произойти при практически одновременном (на этапе от начала разбега до начала торможения) проявлении двух независимых механических отказов: разрушения кромки золотника редукционных клапанов (УГ122, поз. 18 на Рисунке 2) и заклинивания обратного клапана сливной магистрали аварийной гидросистемы в закрытом положении (поз. 15 на Рисунке 2).

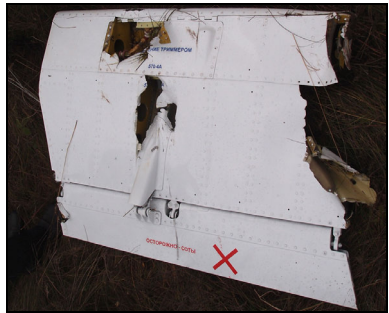
014.	Третий столб огней подхода. Фрагмент нижней обшивки левой консоли крыла с лючком 522-4Ц.

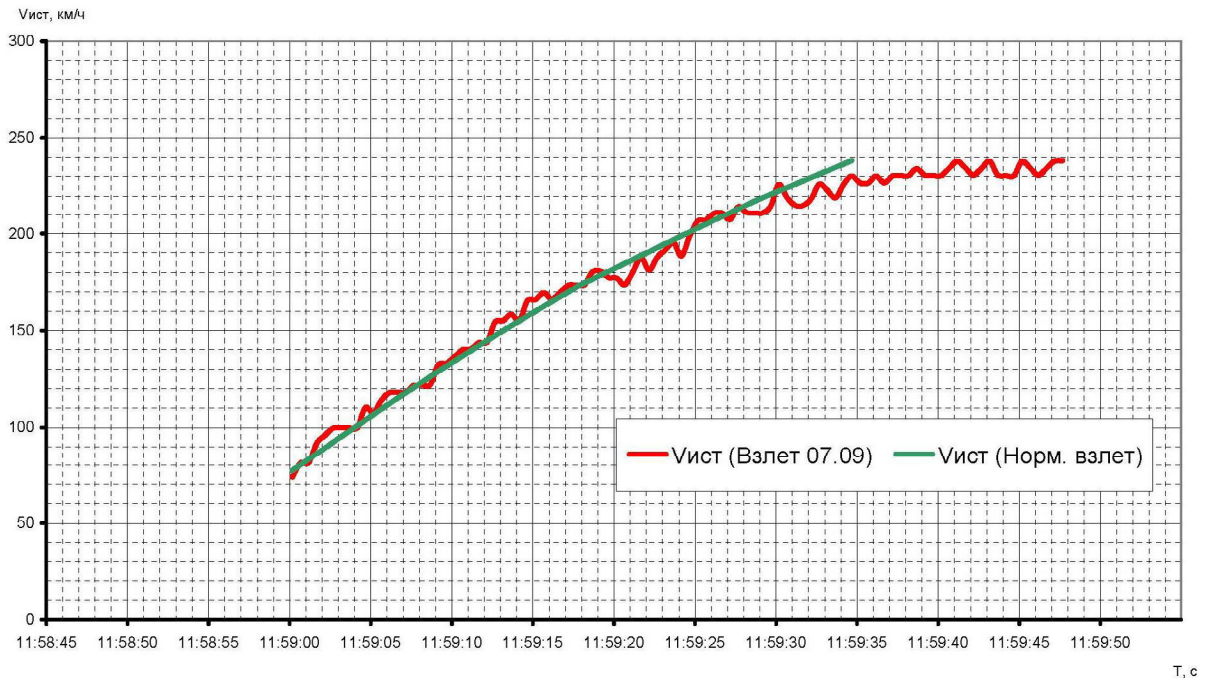
Рисунок 37

результатов показал, что до приборной скорости около 165 км/ч (истинная скорость около 170 км/ч, момент времени по записи МСРП-64 11:59:18 – 11:59:20) зарегистрированная и модельная зависимости истинной скорости движения от времени совпадают. В дальнейшем, темп роста зарегистрированной скорости замедляется, а попытка пилота при  $V_{пр}=185-190$  км/ч поднять переднюю стойку безрезультатна, что свидетельствует о воздействии на самолёт возмущающих сил против движения и дополнительного пикирующего момента (Рисунок 37).

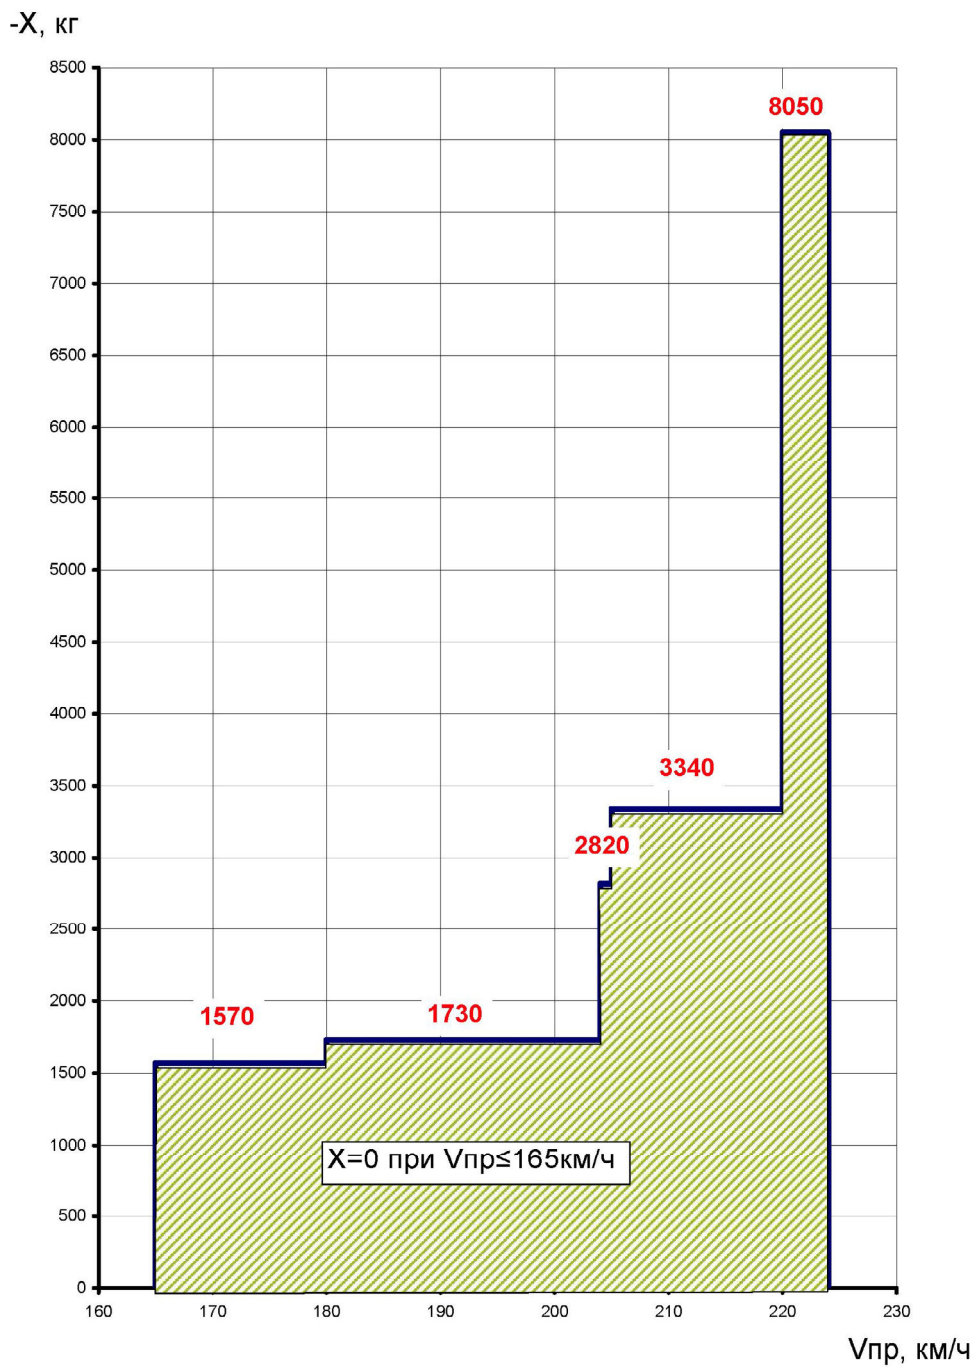
Рисунок 38

Результаты определённых возмущающих сил от скорости представлены на Рисунке 38.

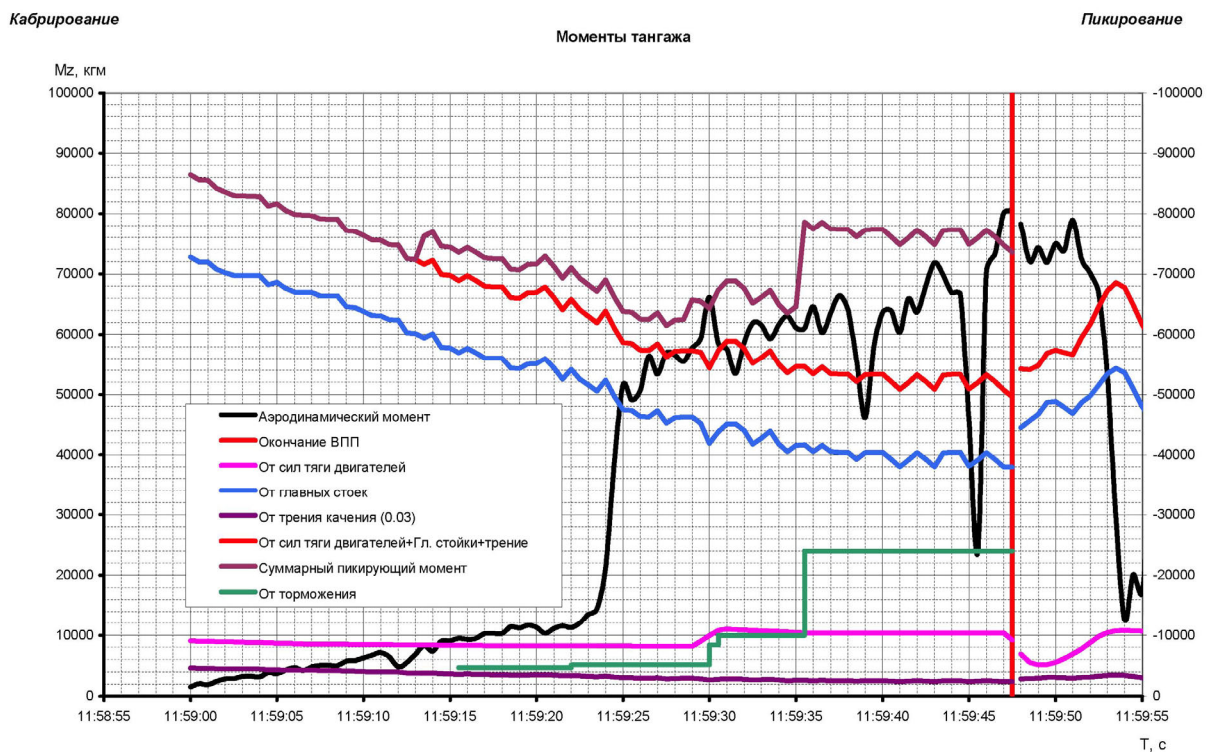
Рисунок 42

В предположении, что возмущающая сила определяется торможением, определены продольные моменты, действовавшие на самолёт при движении по ВПП (Рисунок 42).

Причиной, которая не позволила создать взлетный угол тангажа, явился пикирующий момент, создаваемый дополнительной тормозящей силой на основных колесах шасси. Результаты математического моделирования (Рисунок 42), подтвержденные в летном эксперименте, показывают, что имевшейся тормозной силы было достаточно для создания пикирующего момента, не позволяющего поднять переднюю стойку шасси при фактическом положении руля высоты. Результаты "нормального" взлета с выдерживанием аналогичных параметров, выполненного в ходе летного эксперимента, показывают, что даже меньшего отклонения руля высоты ( $\sim 7^\circ$ ) достаточно для создания взлетного угла тангажа, при этом отрыв самолета происходит на скорости около 215 км/ч.

- 2. Необходимо отметить, что вывод двигателей на взлетный режим привел к появлению дополнительного пикирующего момента (Рисунок 42).*

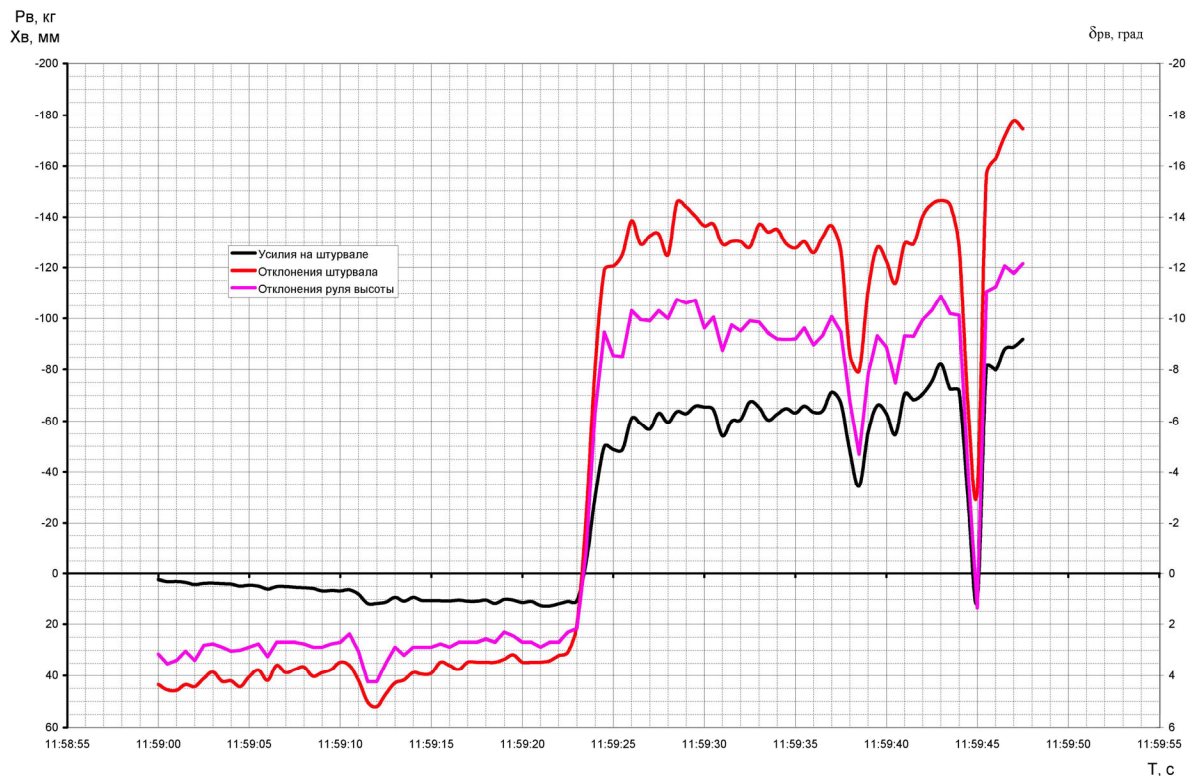
Рисунок 43

При разбеге самолета в аварийном полете зарегистрированные МСРП-64 углы отклонения руля высоты при попытке подъёма передней стойки составляли  $\sim 10^\circ$ . При этом угол установки стабилизатора соответствовал требованиям РЛЭ. В соответствии с этим возможный уровень усилий на штурвале при попытке подъема носового колеса мог составлять  $\sim 60$  кгс (Рисунок 43), с последующим ростом (по мере увеличения скорости и шарнирного момента) до величин более 70 кгс.

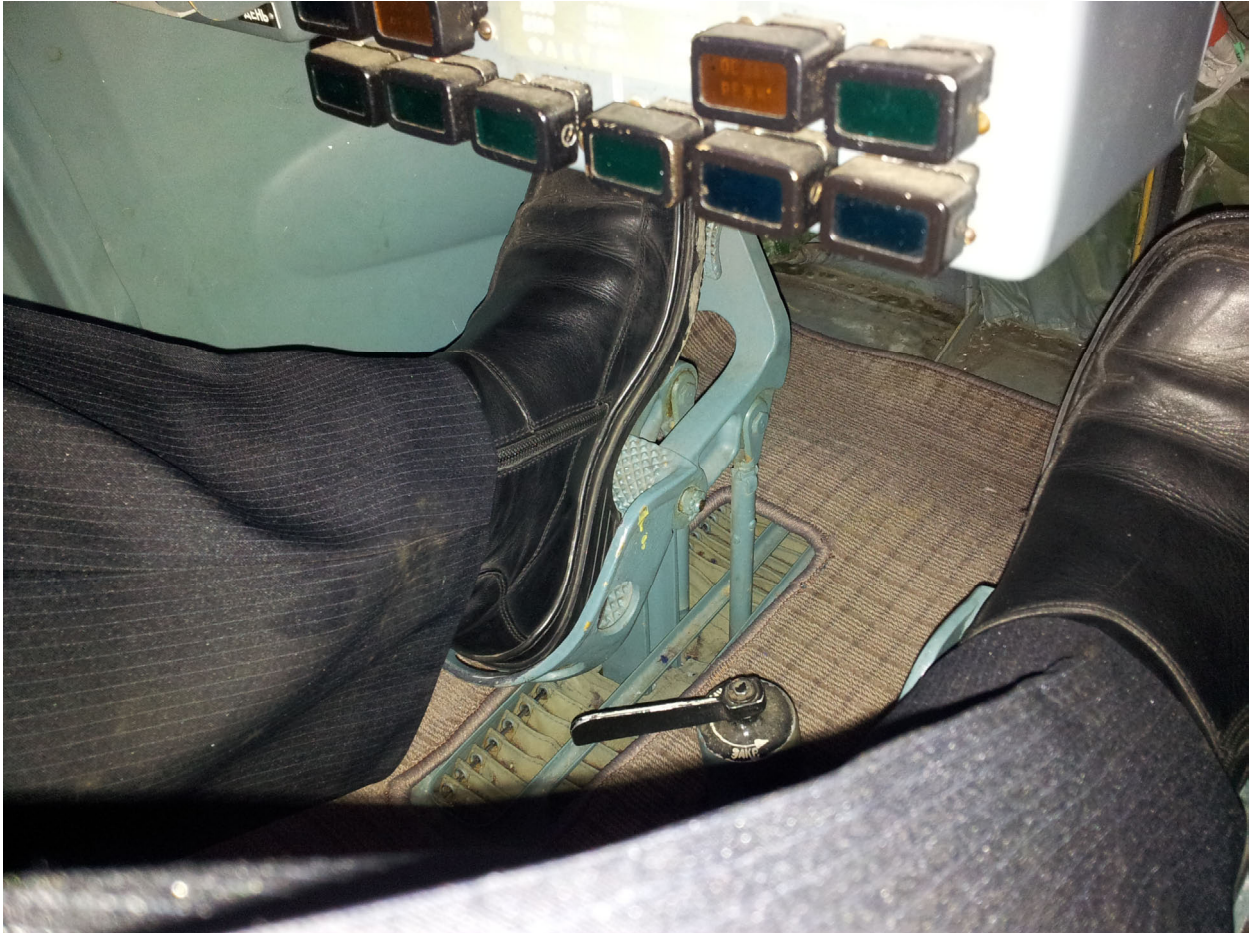
Рисунок 50 Постановка ног на педали Як-40

При использовании "чашечных" педалей каблуки обуви пилота лежат на специальных обхватах – "чашках", и поэтому на режимах руления и взлета положение ступней ног одно и то же (Рисунок 50). По имеющейся от авиакомпании информации, два самолета Як-40 из трех, на которых выполняли полеты данные пилоты, оборудованы

"чашечными" педалями. При этом, действующее на настоящий момент методическое пособие "МЕТОДИКА ВЫПОЛНЕНИЯ ПОЛЕТА НА САМОЛЕТЕ ЯК-40", независимо от типа используемых педалей, предписывает, что: *"при разбеге командир ВС держит ноги на тормозных педалях для улучшения характеристик прекращенного взлета в случае отказа авиационной техники или появления препятствий на ВПП"*.

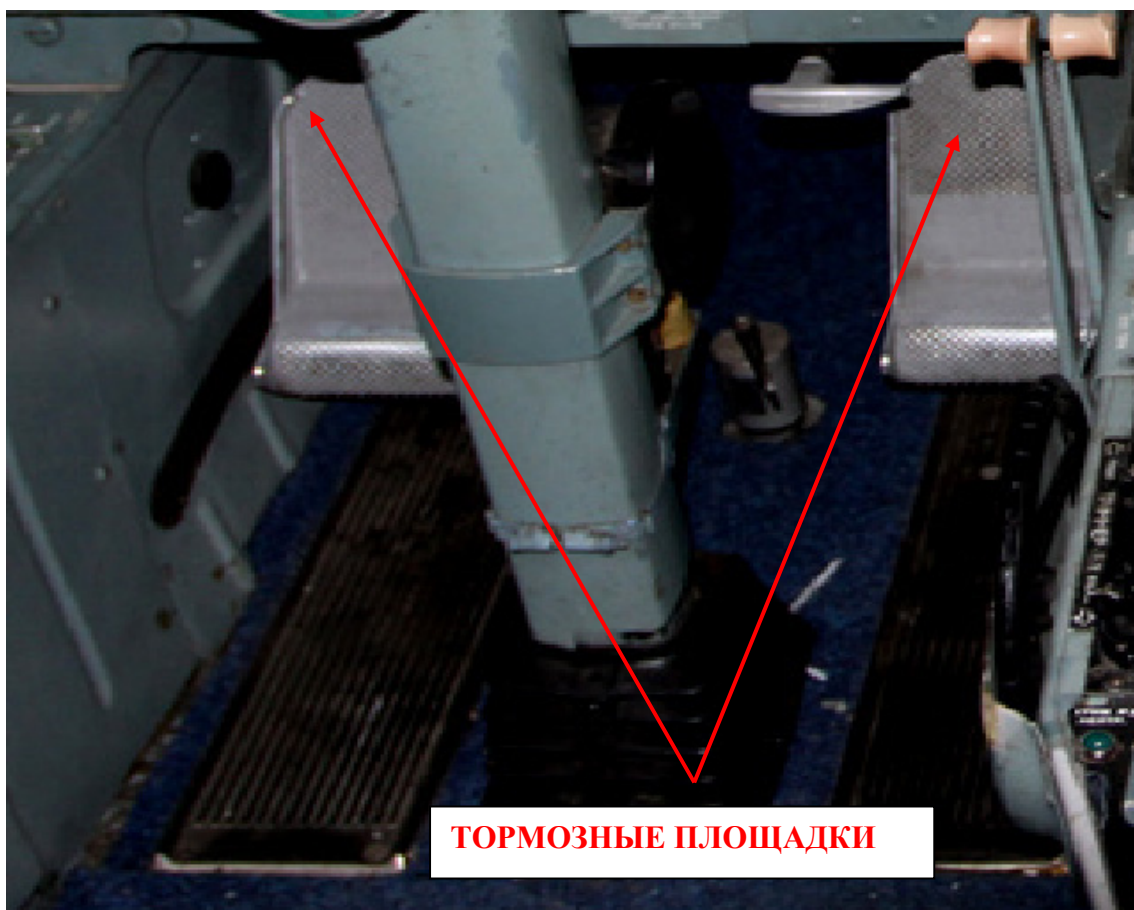
Рисунок 51 Педали Як-42

Конструкция педалей на Як-42 (Рисунок 51) - совмещенный педальный узел с тормозными площадками в верхней части педалей - аналогична конструкции данного узла на большинстве современных магистральных самолетов как отечественного, так и зарубежного производства. На самолете Як-42 положение ног на режиме руления (каблуки на педалях) и режиме взлета (каблуки на полу, Рисунок 52) отличается.

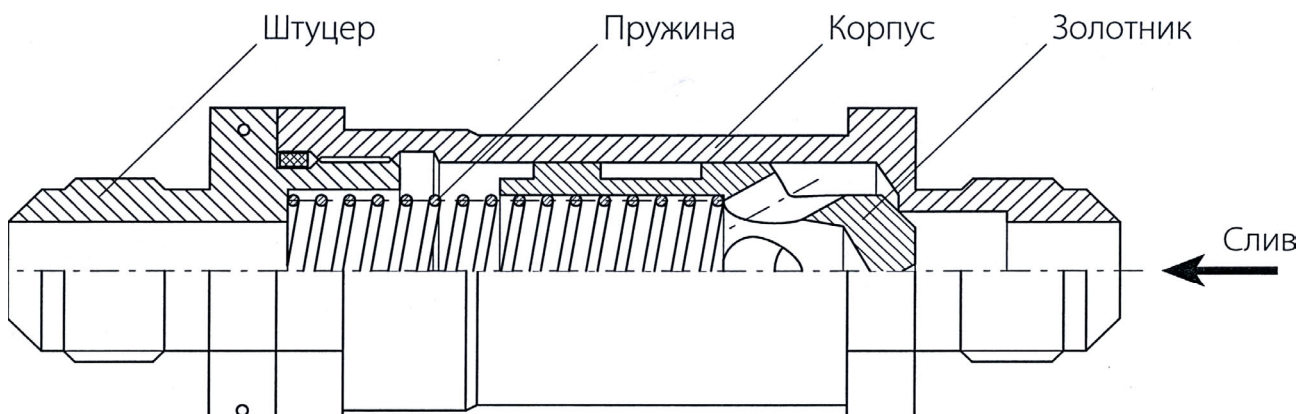
Рисунок 53

Еще один возможный случай, рассмотренный Комиссией по расследованию, заключался в том, что, в случае одного механического отказа (заклинивание в закрытом положении обратного клапана сливной магистрали основной системы торможения) и при нажатии экипажем в ходе разбега на тормозные педали по какой-либо причине, давление в тормозах колес сохранится после отпускания педалей. Схема обратного клапана ОК-8А представлена на Рисунке 53.

Применительно к рассматриваемому происшествию надо рассматривать случаи отказов ОК-8А при наличии давления в линии слива в диапазоне от 20 до 70 кг/см<sup>2</sup>. Заклинивание (залипание) обратного клапана ОК-8А вследствие разрушения пружины (затяжка пружины 1 кг/см<sup>2</sup>) невозможно.
