COMANDO DA AERONÁUTICA
CENTRO DE INVESTIGAÇÃO E PREVENÇÃO
DE ACIDENTES AERONÁUTICOS

RELATÓRIO FINAL
A – Nº 67/CENIPA/2009

OCORRÊNCIA **ACIDENTE AERONÁUTICO**

AERONAVE **PR - MBK**

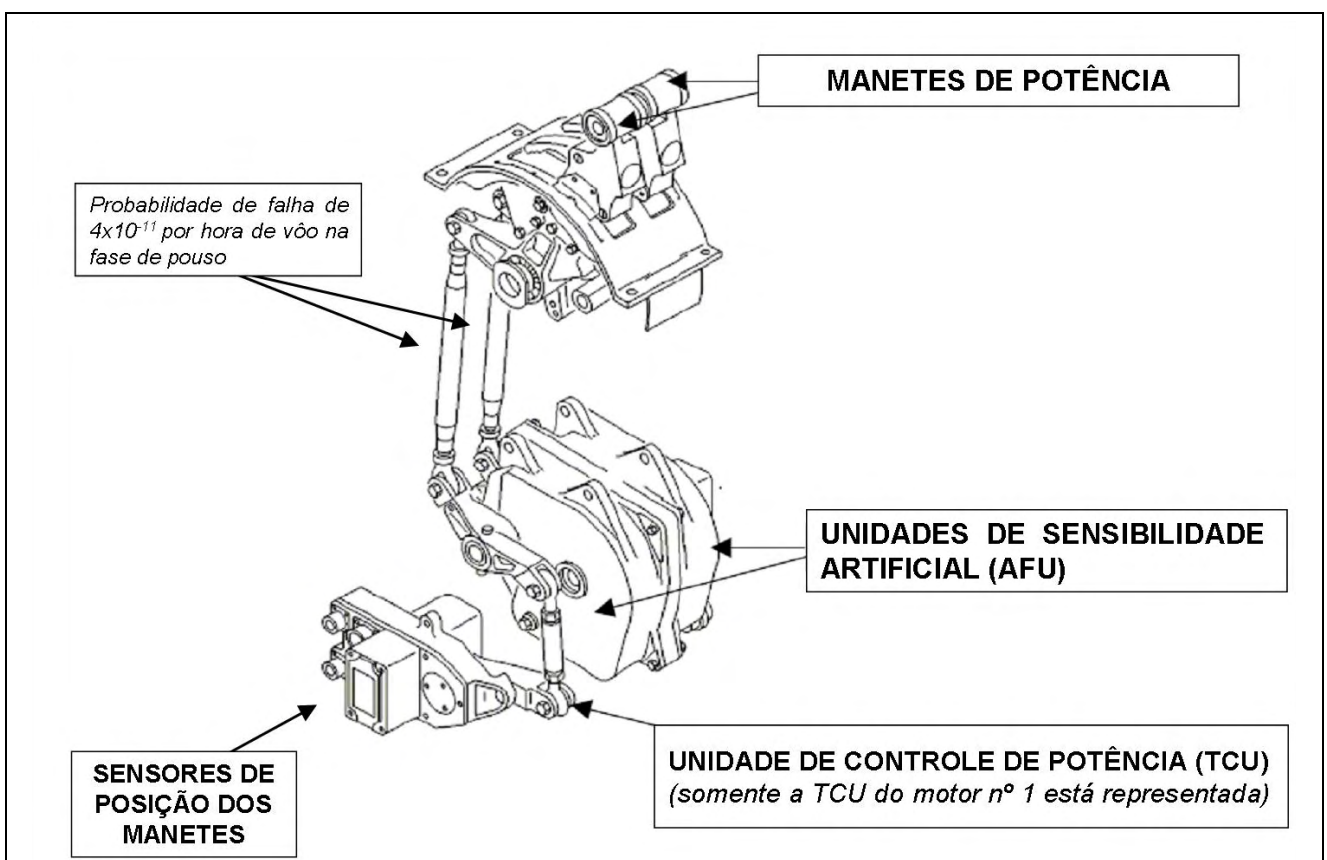
Figura 10 - Esquema do sistema de controle de potência.

Foram realizados exames nos destroços das unidades de sensibilidade artificial (AFU – “Artificial Feel Unit”), com a finalidade de verificar a existência de falhas em seus quadrantes e suas engrenagens, bem como de marcas que permitissem confirmar a posição relativa dos manetes de potência no momento do impacto, considerando-se a possibilidade de falha do mecanismo que liga os manetes àquelas unidades.

De acordo com informações fornecidas pelo fabricante da aeronave, a probabilidade de falha do mecanismo que liga os manetes de potência às AFU é de 4×10^{-8} por hora de voo, e a probabilidade de a falha ocorrer no momento do pouso é de 4×10^{-11} por hora de voo. Os sensores que registram a posição dos manetes de potência no gravador de dados de voo (FDR) estão localizados nas TCU e não diretamente nos manetes de potência.

A estrutura de alumínio das unidades encontrava-se fundida devido ao calor do fogo produzido pelo acidente. Em meio à massa de alumínio fundida encontravam-se as engrenagens e os quadrantes, fabricados em aço.
