COMANDO DA AERONÁUTICA
CENTRO DE INVESTIGAÇÃO E PREVENÇÃO
DE ACIDENTES AERONÁUTICOS

RELATÓRIO FINAL
A – Nº 67/CENIPA/2009

AERONAVE **PR - MBK**

MODELO **AIRBUS A-320**

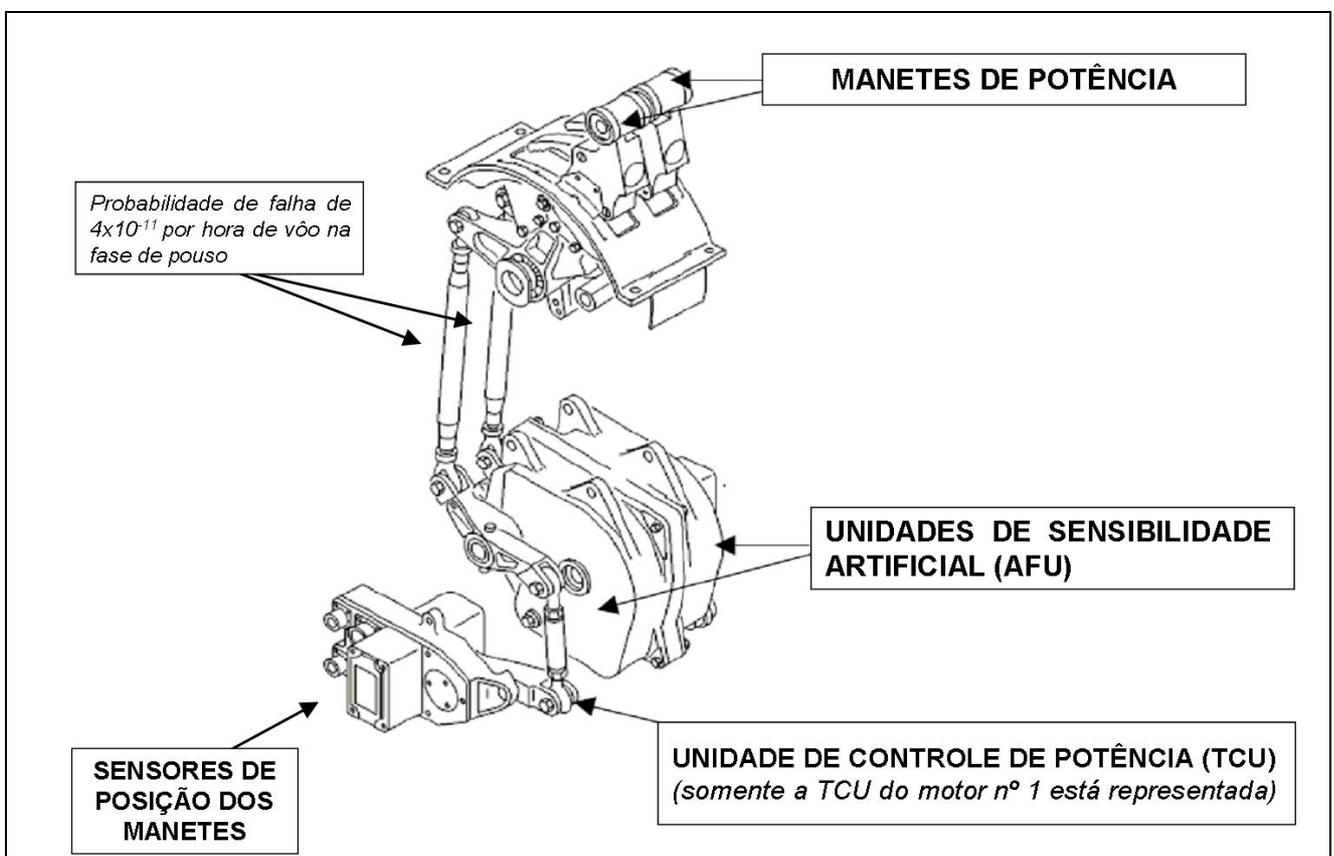
Figura 10 - Esquema do sistema de controle de potência.

Foram realizados exames nos destroços das unidades de sensibilidade artificial (AFU – “Artificial Feel Unit”), com a finalidade de verificar a existência de falhas em seus quadrantes e suas engrenagens, bem como de marcas que permitissem confirmar a posição relativa dos manetes de potência no momento do impacto, considerando-se a possibilidade de falha do mecanismo que liga os manetes àquelas unidades.

De acordo com informações fornecidas pelo fabricante da aeronave, a probabilidade de falha do mecanismo que liga os manetes de potência às AFU é de 4×10^{-8} por hora de voo, e a probabilidade de a falha ocorrer no momento do pouso é de 4×10^{-11} por hora de voo. Os sensores que registram a posição dos manetes de potência no gravador de dados de voo (FDR) estão localizados nas TCU e não diretamente nos manetes de potência.

A estrutura de alumínio das unidades encontrava-se fundida devido ao calor do fogo produzido pelo acidente. Em meio à massa de alumínio fundida encontravam-se as engrenagens e os quadrantes, fabricados em aço.
