Траектория взлета самолета Як-42Д RA-42434 07.09.2011 г. в а/п «Туношна» (г. Ярославль)

Кроки места авиационного происшествия с самолетом Як-42Д RA-42434  
в районе аэропорта Туношна (Ярославль) 07.09.2011.

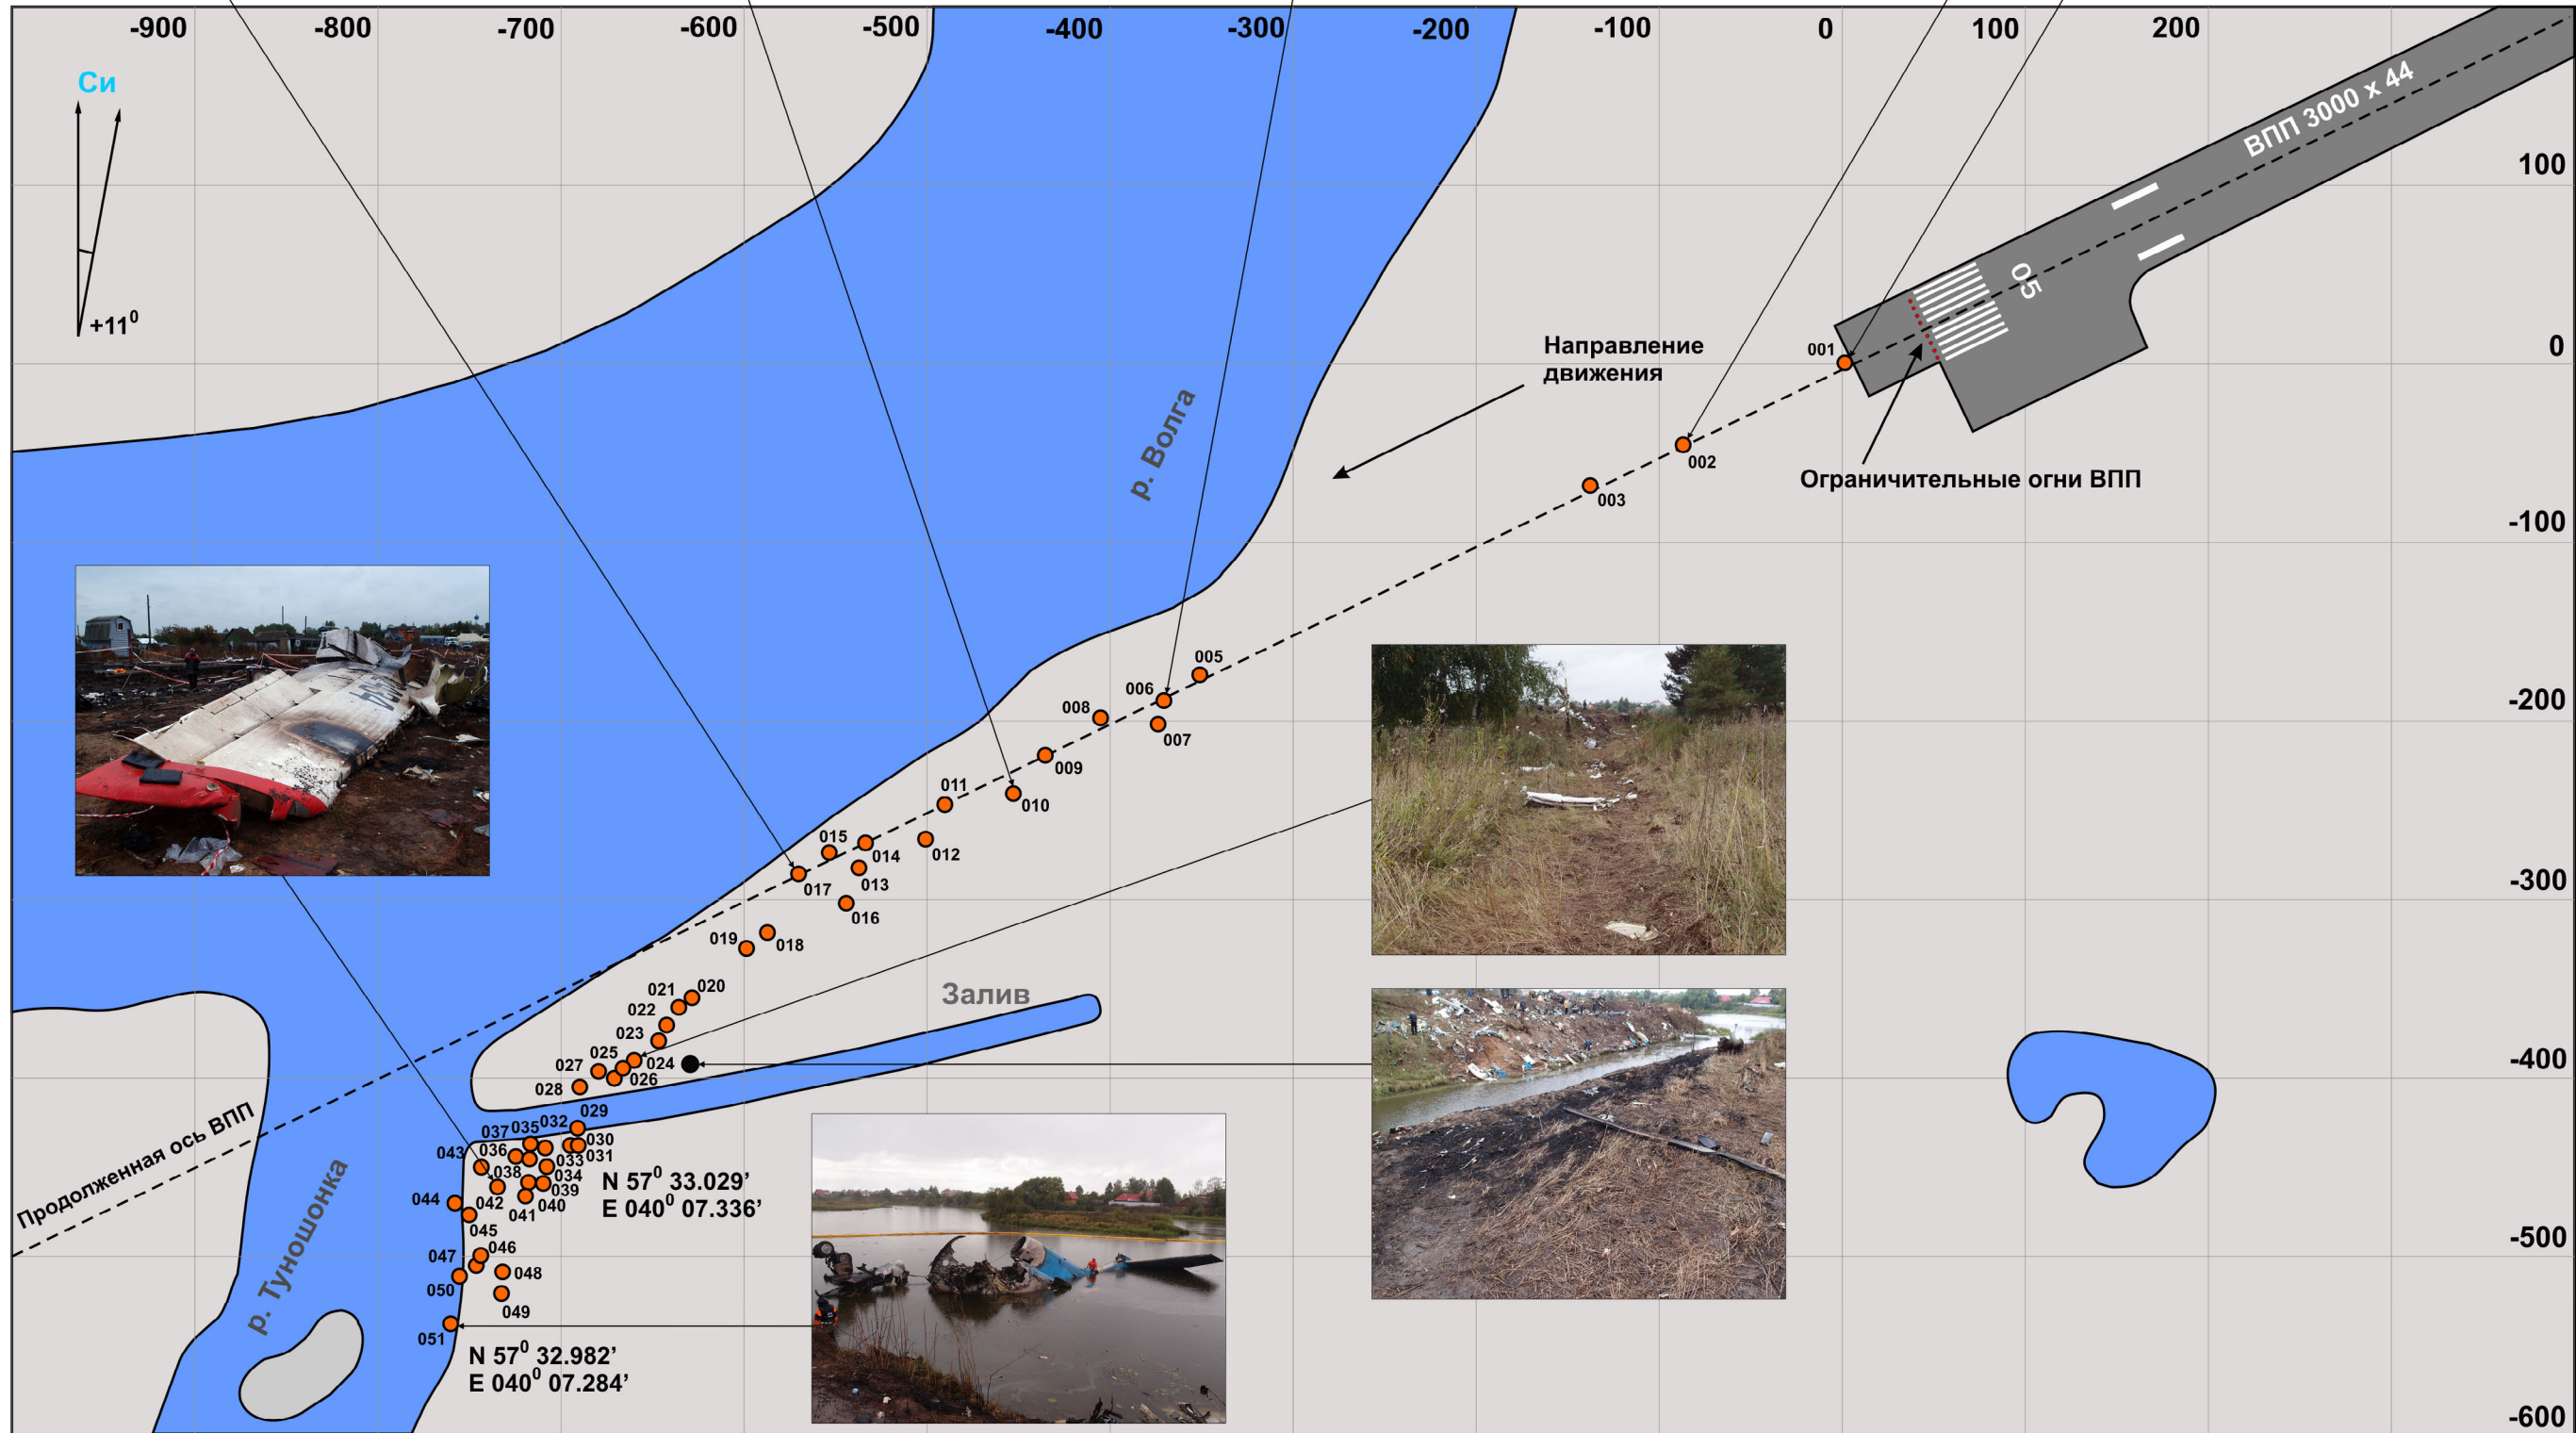
## Перечень фрагментов.

№	Фрагмент	
001.	Конец бетонного покрытия ВПП.	 
002.	Касание земли колесами передней стойки шасси.	 
003.	Пропадание следов от колес передней стойки шасси на земле.	 
005.	Отрыв самолета от земли.	 
006.	Место столкновения с антеннами КРМ аэродрома (h=2.5 м, проем ~16 м).	 
007.	Фрагмент законцовки левой полуплоскости.	 
008.	Забор (не поврежден, h=2.5...3м).

009.	Сбитый фонарь на 1-м столбе огней подхода (h=3 м).

010.	Повторное касание земли колесами левой основной стойки шасси.

011.	2-ой столб огней подхода. Детали нижней панели левой полуплоскости и фрагменты створки шасси.

012.	Часть сервокомпенсатора левого элерона.	
013.	Фрагмент левого элерона с сервокомпенсатором и лючком 570-4А.

014.	Третий столб огней подхода. Фрагмент нижней обшивки левой полуплоскости с лючком 522-4Ц.

015.	Фрагмент левого элерона с лючком 570-4Б.

016.	Фрагмент левого элерона с лючком 560-4Г.	
017.	Верхняя часть законцовки левой полуплоскости с обтекателем и элементом предкрылка.

018.	Касание земли левой полуплоскостью (след, мелкие фрагменты левой полуплоскости).

019.	Обломок вала и кардан системы управления предкрылков.

020.	Фрагмент левого предкрылка.
