**МЕЖГОСУДАРСТВЕННЫЙ АВИАЦИОННЫЙ КОМИТЕТ**  
**КОМИССИЯ ПО РАССЛЕДОВАНИЮ АВИАЦИОННЫХ ПРОИСШЕСТВИЙ**

**ОКОНЧАТЕЛЬНЫЙ ОТЧЕТ**  
**ПО РЕЗУЛЬТАТАМ РАССЛЕДОВАНИЯ АВИАЦИОННОГО ПРОИСШЕСТВИЯ**

Вид авиационного происшествия	Катастрофа
Тип воздушного судна	Самолёт Ан-28
Государственный регистрационный опознавательный знак	РА-28715
Владелец	ФГУ ПКАП
Эксплуатант	ФГУ ПКАП
Авиационная администрация	Камчатское МТУ ВТ ФАВТ МТ РФ
Место происшествия	Район аэропорта Палана, удаление 10,7 км с азимутом 219° от КТА аэродрома. Координаты 58°59'4" СШ; 159°48'20" ВД
Дата и время	12.09.2012, 00:20 UTC (12:20 местного времени), день

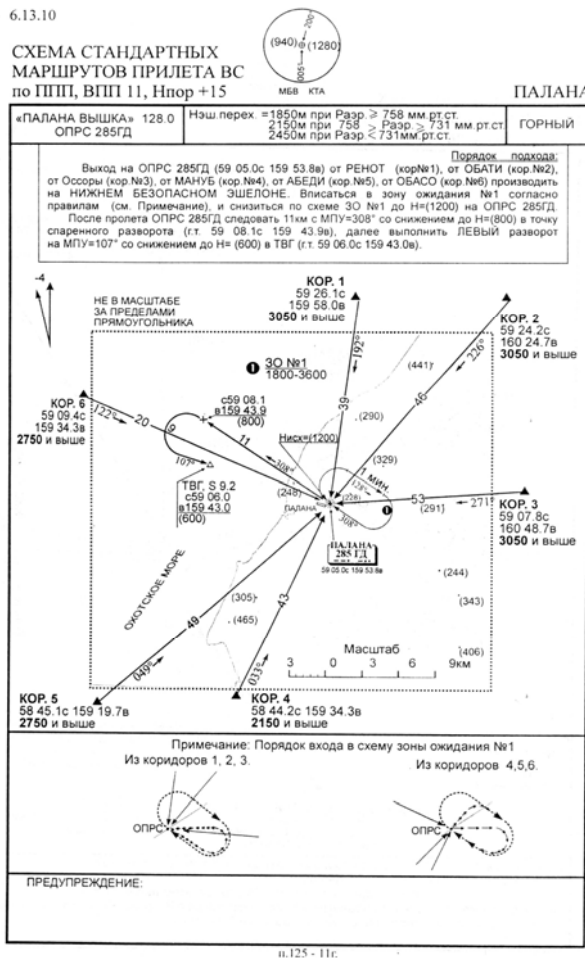
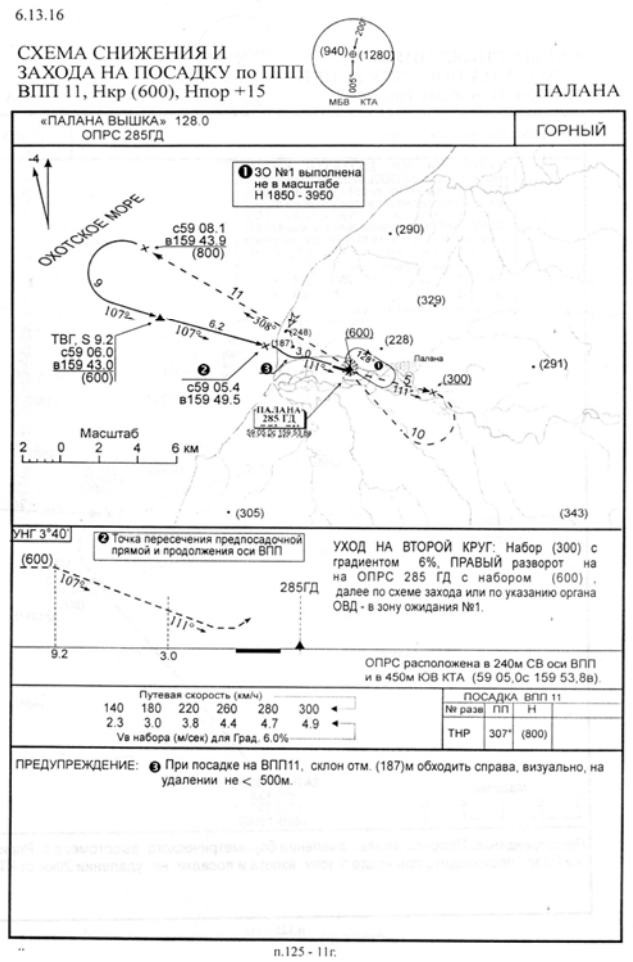
Рис. № 3. Схема снижения и захода на посадку по ППП на ВПП 11.

По ППП схема снижения и захода строится после пролёта ОПРС на нижнем безопасном эшелоне (70-й эшелон, высота по давлению 760 мм.рт.ст 2150м), затем, после установки высотомеров на давление аэродрома, производится снижение до высоты 1200м по схеме зоны ожидания (правой). После повторного пролёта привода на высоте 1200м производится дальнейшее снижение с выходом на посадочный курс на высоте 600м или 700м по схемам в зависимости от курса посадки. Схемы снижения и захода на посадку с МКпос= 111° приведены на Рис. № 3.

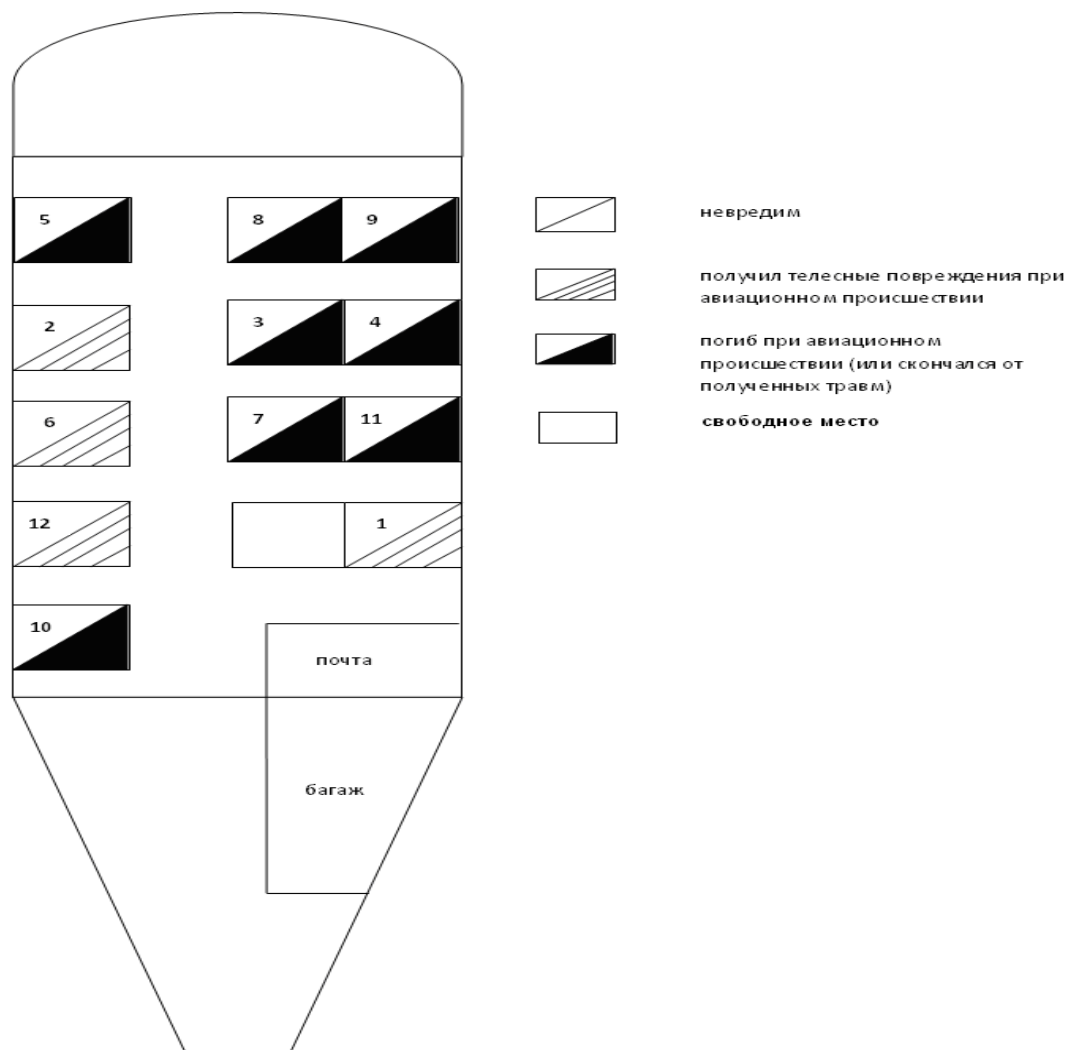
Рис. № 7. Схема размещения пассажиров.

По показаниям сотрудников МЧС и выживших пассажиров составлена схема расположения пассажиров в салоне ВС (Рис. № 7).

Из объяснительных представителей МЧС и показаний выживших пассажиров установлено, что большинство пассажиров на месте авиационного происшествия были пристегнуты ремнями безопасности. Осмотром места происшествия установлено, что в результате удара и разлома конструкции ВС часть пассажиров была выброшена наружу вместе с пассажирскими креслами. Наибольшее число погибших (6 пассажиров) располагалось по правому борту ВС, на который пришёлся основной удар при падении ВС.
