**МЕЖГОСУДАРСТВЕННЫЙ АВИАЦИОННЫЙ КОМИТЕТ  
КОМИССИЯ ПО РАССЛЕДОВАНИЮ АВИАЦИОННЫХ ПРОИСШЕСТВИЙ**

**ОКОНЧАТЕЛЬНЫЙ ОТЧЕТ  
ПО РЕЗУЛЬТАТАМ РАССЛЕДОВАНИЯ АВИАЦИОННОГО ПРОИСШЕСТВИЯ**

Вид авиационного происшествия	Катастрофа
Тип воздушного судна	Ту-204-100В
Государственный регистрационный опознавательный знак	РА – 64047
Владелец	ОАО «Ильюшин Финанс»
Эксплуатант	ЗАО Авиационная компания «Ред Вингс»
Авиационная администрация	Межрегиональное территориальное управление воздушного транспорта Центральных районов Росавиации
Место происшествия	Россия, аэропорт Внуково, координаты места авиационного происшествия: 55° 35.040 СШ, 37°15.324 ВД
Дата и время	29.12.2012, 12:32 UTC (16:32 московского времени), день

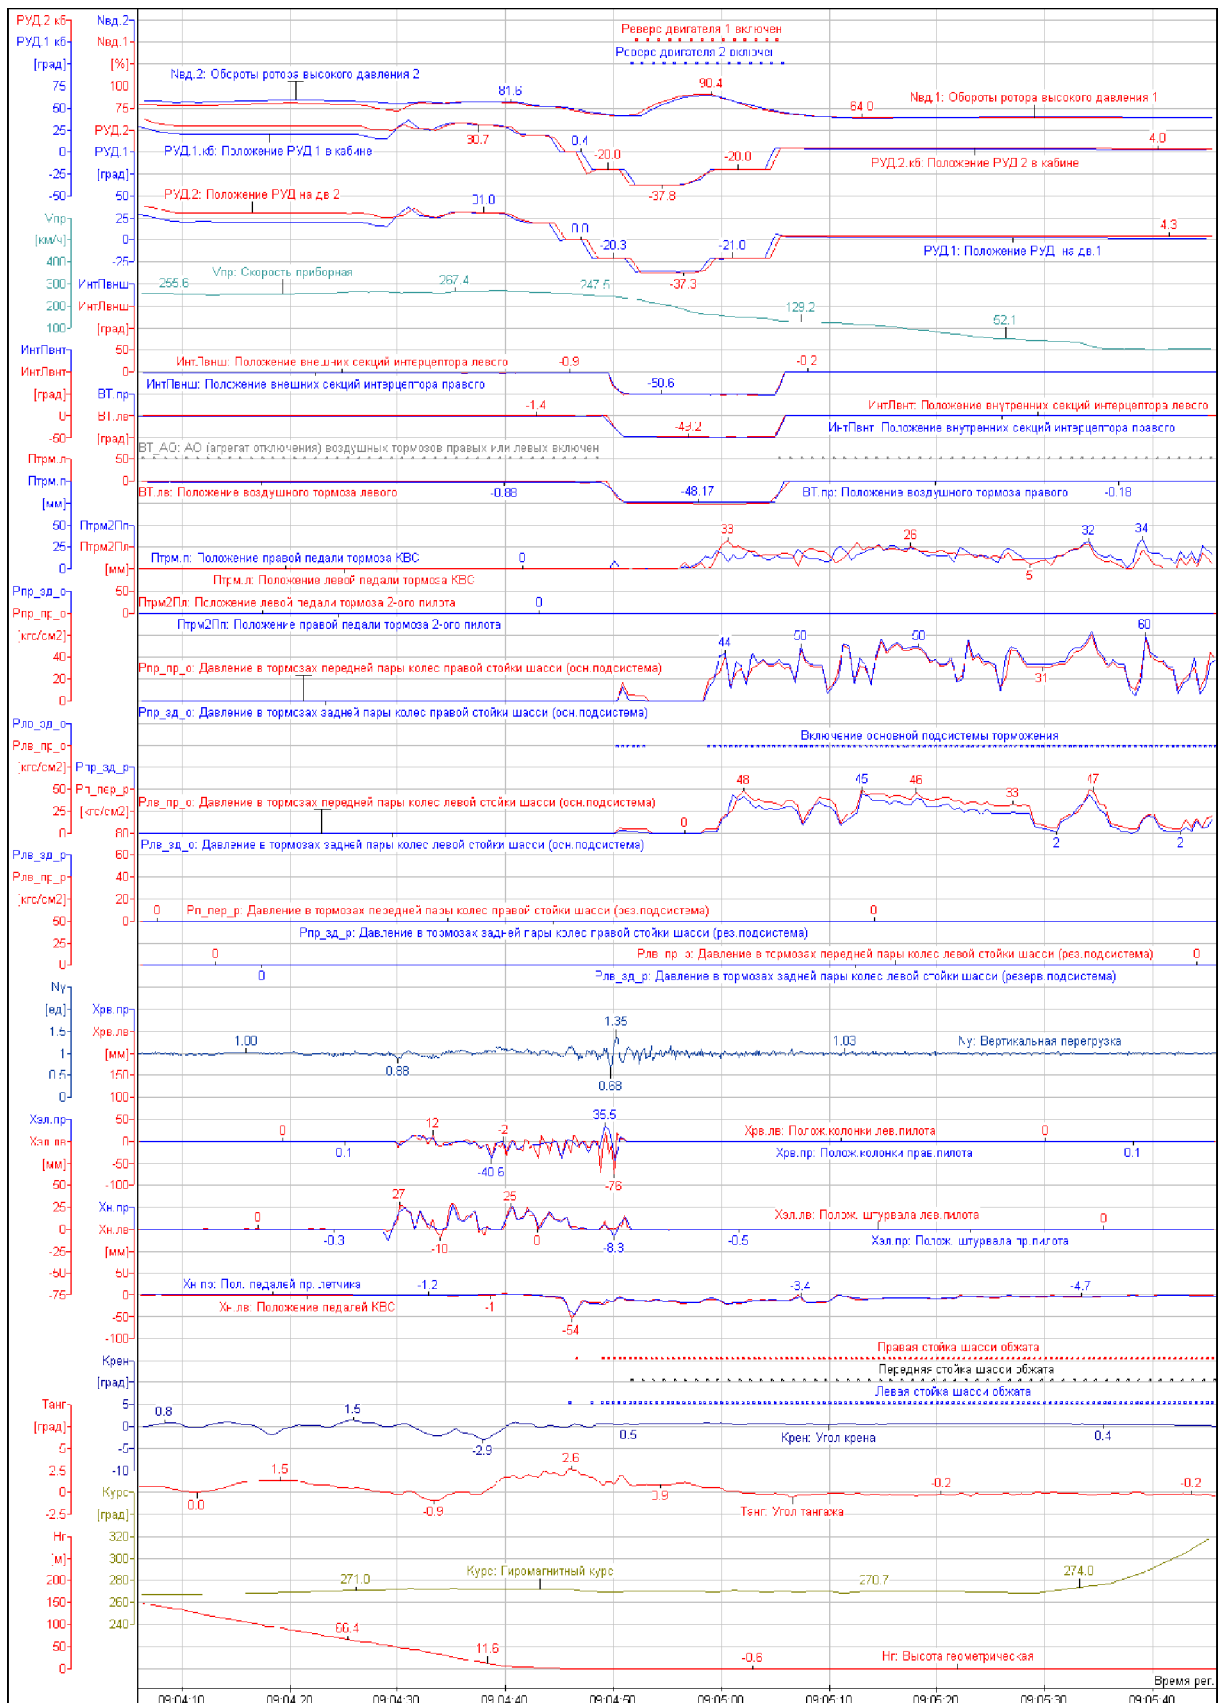
Рис. 8. Параметры полета самолета Ту-204-100В RA-64047 29.12.2012 (посадка в а/п Пардубице).

Приземление самолета произошло в 09:04:46, на скорости ~255 км/ч, с углом тангажа ~2.5°, практически без крена (Рис. 8). Вертикальная перегрузка в момент

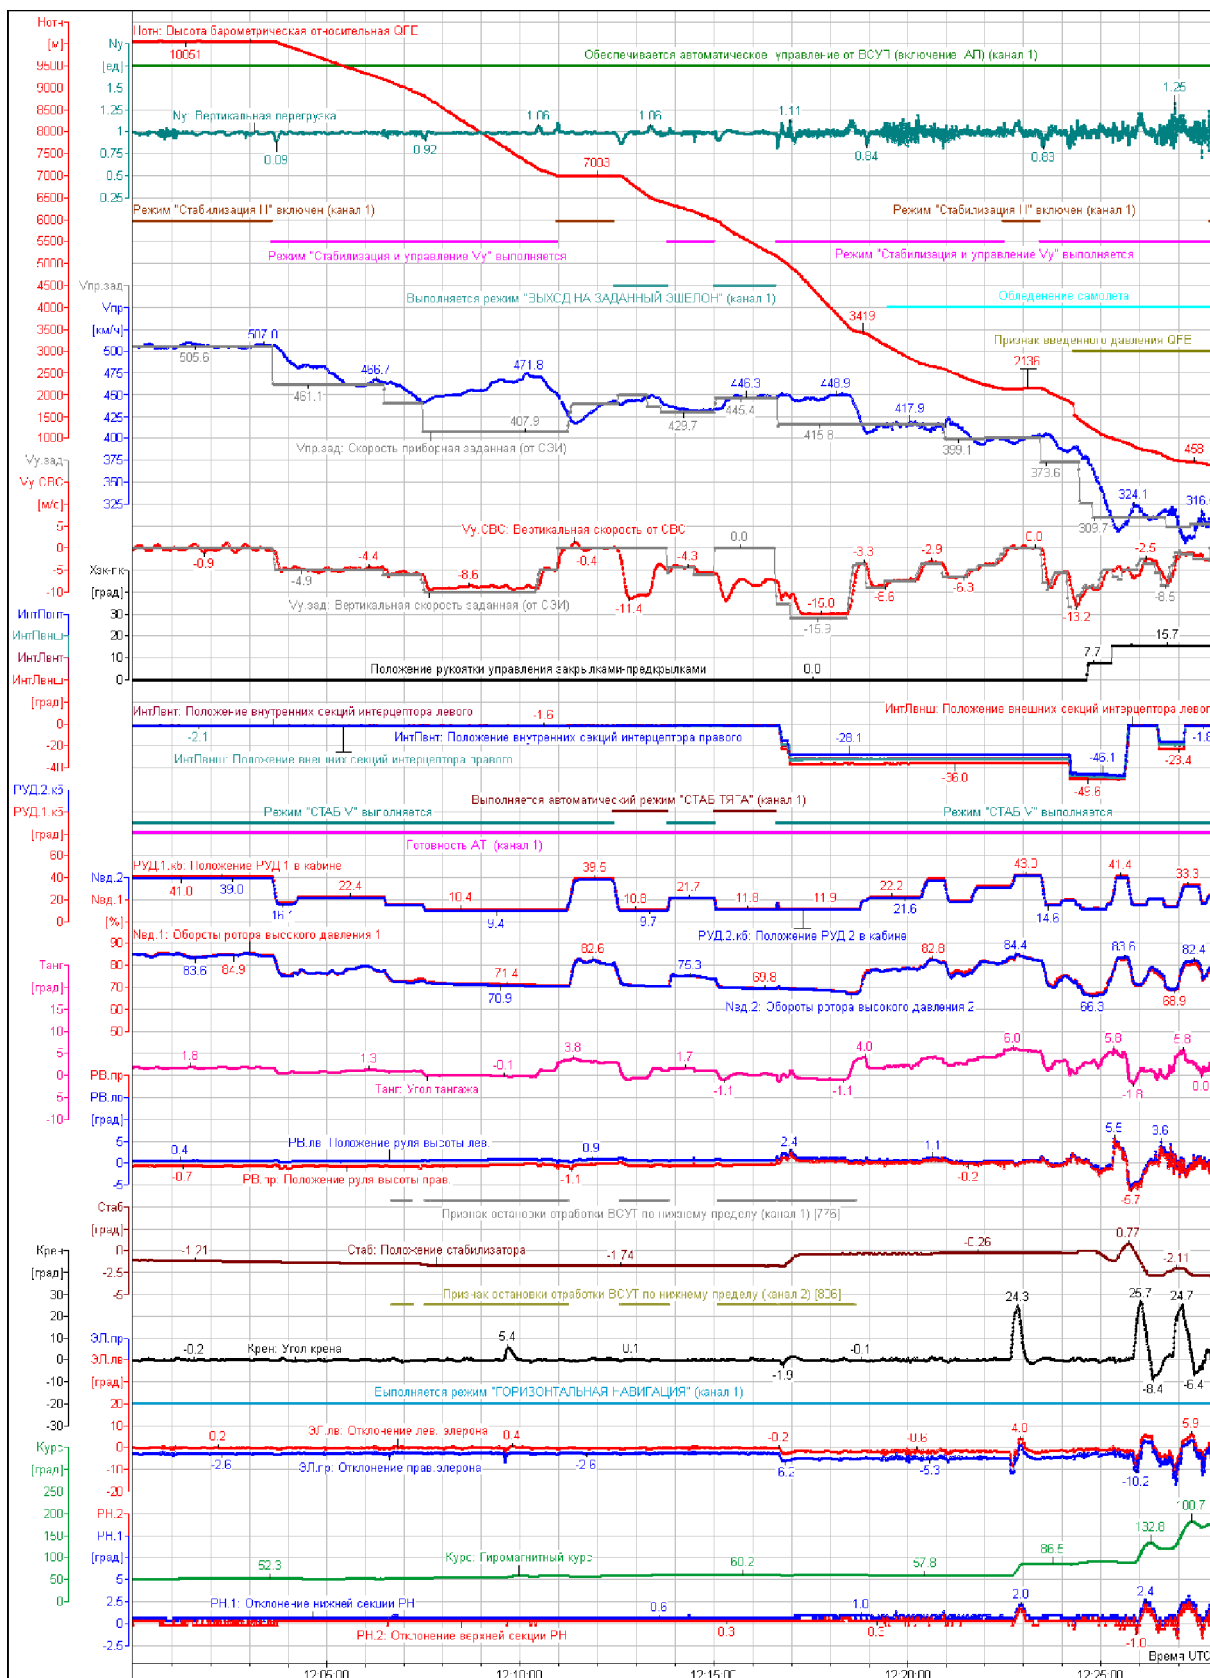
Рис. 9. Параметры полета самолета Ту-204-100В RA-64047 29.12.2012 (снижение в а/п Внуково).

Начиная с высоты 3100 м, снижение осуществлялось в условиях обледенения, о чем свидетельствует появление в 12:19:30 разовой команды *«Обледенение самолета»* (Рис. 9), а также зарегистрированная речевая информация. Приблизительно за минуту до срабатывания сигнализации об обледенении зарегистрировано включение ПОС двигателей.

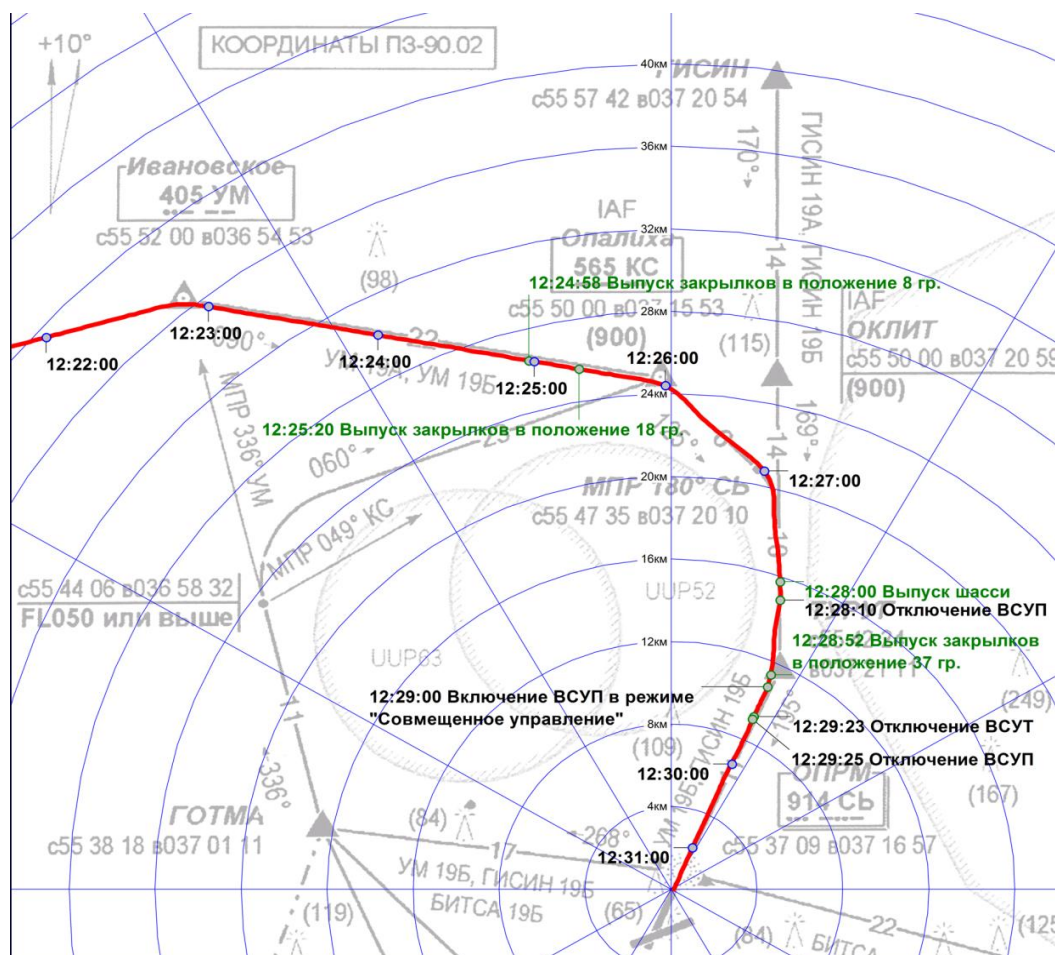
Рис. 10. Траектория полета самолета Ту-204-100В RA-64047 29.12.2012. Заключительный этап захода на посадку в а/п Внуково.

В момент выпуска закрылков в положение 18° самолет находился на удалении около 25 км от торца ИВП-19 (Рис. 10), высота полета составляла 980 м, приборная скорость – ~305 км/ч.

К этому времени высота полета уменьшилась до 270 м, приборная скорость составляла 250 км/ч, самолет находился на удалении около 4600 м от торца ИВПП-19 (Рис. 10). Снижение осуществлялось с вертикальной скоростью около -4...-5 м/с, угол атаки (истинный) был 1.4...1.6°, приборная скорость увеличилась до 250...260 км/ч.

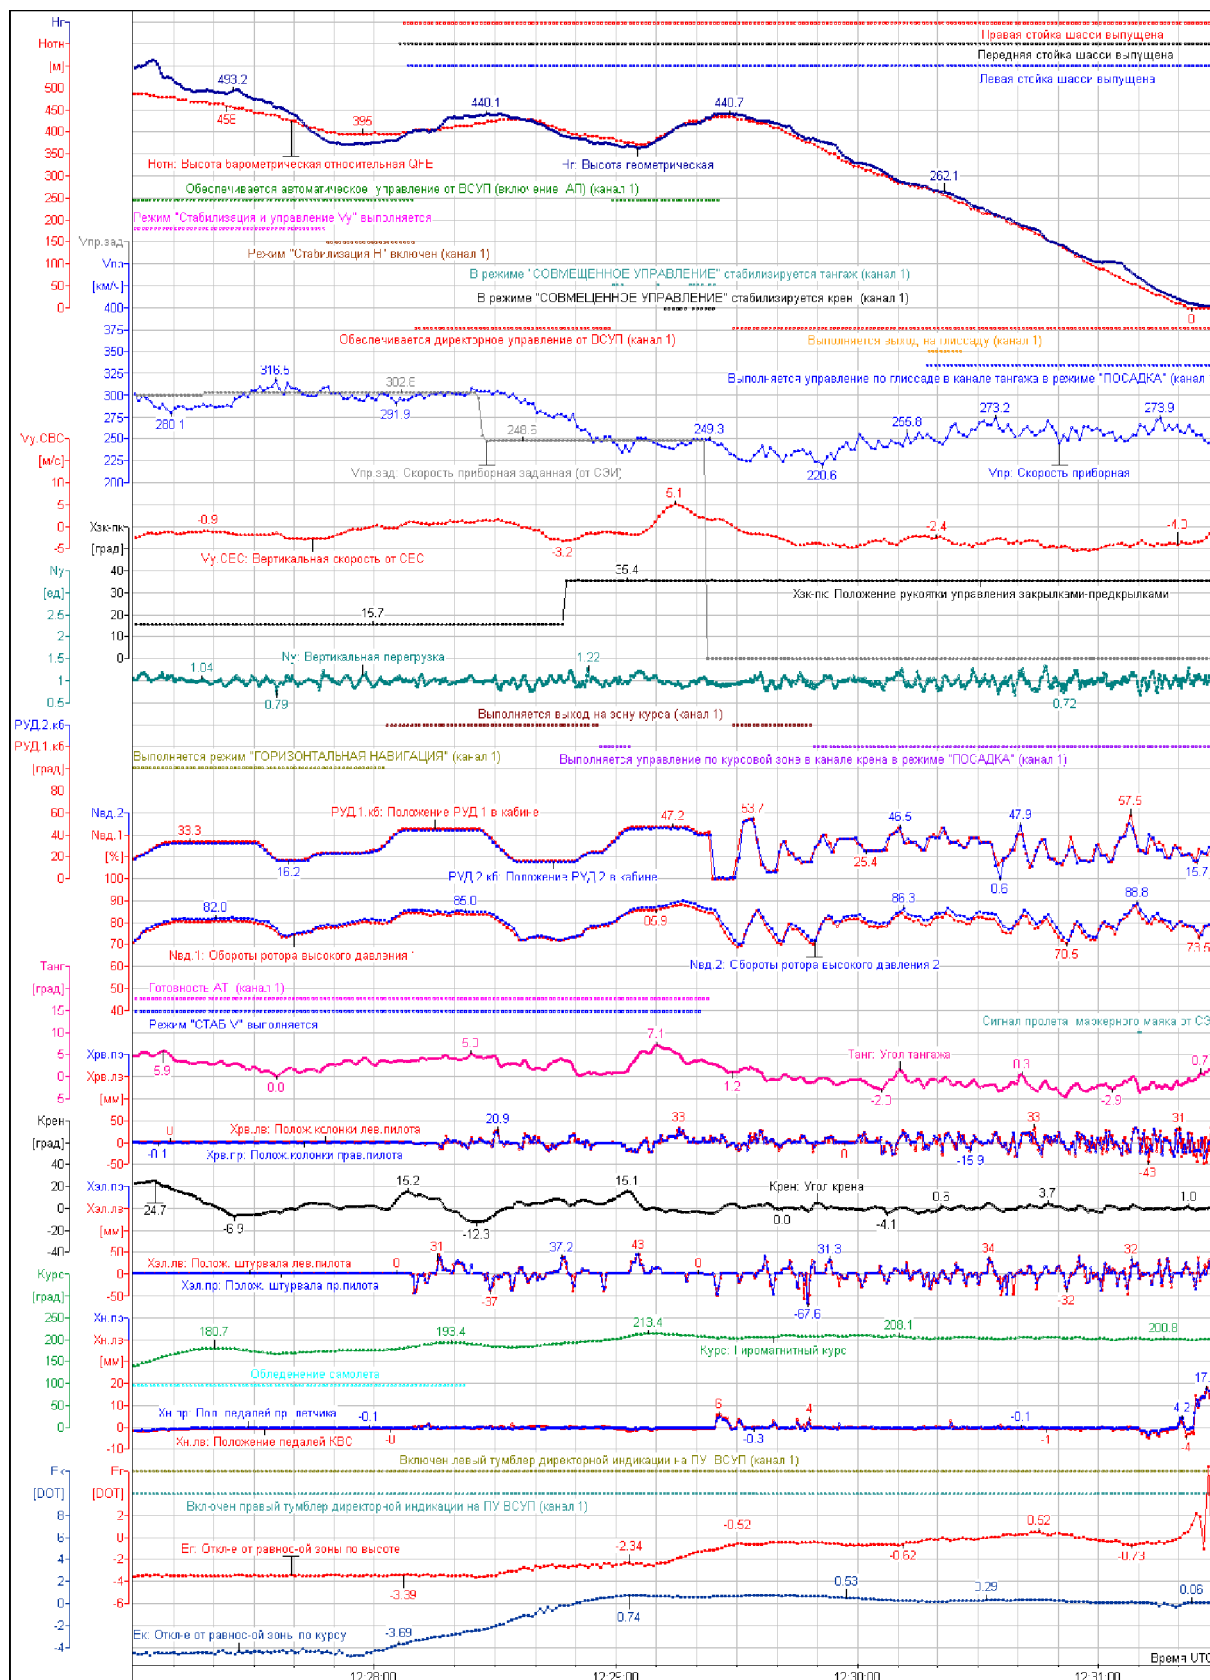
Рис. 11. Параметры полета самолета Ту-204-100В RA-64047 29.12.2012 (заключительный этап захода на посадку а/п Внуково).

«Посадка» на ПУ-56М (Рис. 11). В это время самолет подходил к четвертому развороту и находился на удалении около 15 км от торца ИВП-19, угол подхода к равносигнальной линии курса составлял  $\sim 25^\circ$ , отклонение от равносигнальной зоны курса  $\sim 0.32$  РГМ (более 2 точек).

Стремясь выдержать скорость, КВС постоянно перемещал РУДы от положения малого газа до  $40...50^\circ$  (Рис. 11). Такой характер управления РУДами сохранялся практически до выравнивания.

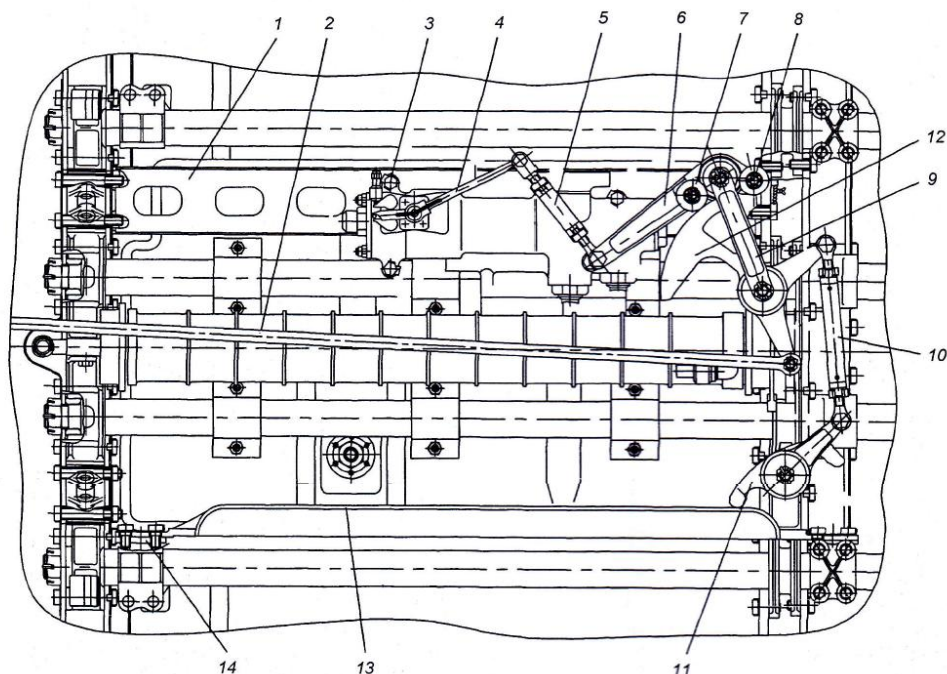
Рис. 15.

Механизм управления и блокировки реверсивного устройства представляет собой механическую систему (Рис. 15), которая через систему рычагов и тяг осуществляет связь крана управления реверсом КР-90 с РУР, а также с рычагом дроссельного крана насоса-регулятора НР-90. Механизм управления и блокировки обеспечивает, в том числе, переключение крана КР-90, а также блокировку РУР от возможного переключения реверсивного устройства, минуя площадку «Малого газа» на насосе-регуляторе (данная функция и не была выполнена в аварийном полете).
