**МЕЖГОСУДАРСТВЕННЫЙ АВИАЦИОННЫЙ КОМИТЕТ**  
**КОМИССИЯ ПО РАССЛЕДОВАНИЮ АВИАЦИОННЫХ ПРОИСШЕСТВИЙ**

**ОКОНЧАТЕЛЬНЫЙ ОТЧЕТ**  
**ПО РЕЗУЛЬТАТАМ РАССЛЕДОВАНИЯ АВИАЦИОННОГО ПРОИСШЕСТВИЯ**

Вид авиационного происшествия	Катастрофа
Тип воздушного судна	Самолет, Boeing 737-505
Государственный регистрационный опознавательный знак	VP-ВКО (Бермуды)
Владелец	ARN 737 Limited, Clarendon House, 2 Church Street, Hamilton HM 11, Bermuda
Эксплуатант	ЗАО "Аэрофлот – Норд", Россия
Авиационная администрация	Архангельское УГАН Ространснадзора
Место происшествия	Российская федерация, район аэропорта Большое Савино (г. Пермь), координаты: 57° 58.255' СШ, 056° 12.632' ВД
Дата и время	13.09.2008, 23 ч 10 мин UTC, местное время 05 ч 10 мин, 14.09.2008.

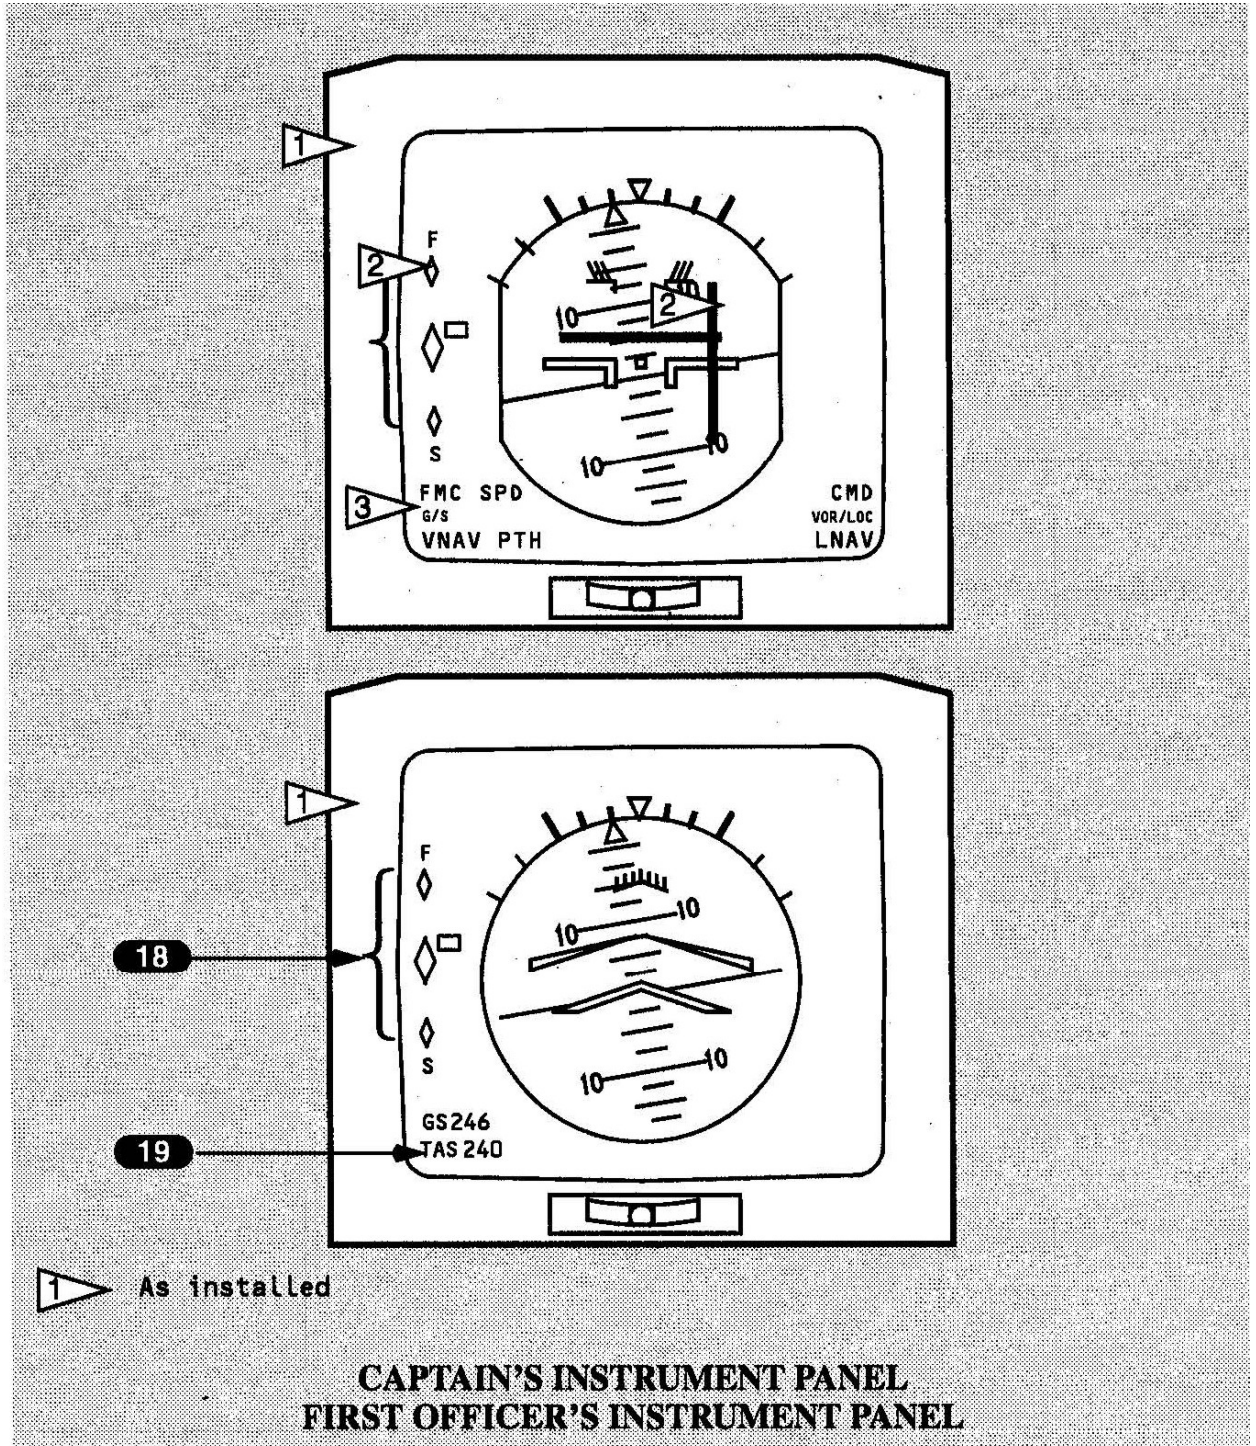
Самолет был оборудован авиагоризонтом (EADI) с директорными планками в виде "интегрированного силуэта самолета" (integrated cue). Из 12 самолетов типа Boeing 737, эксплуатировавшихся авиакомпанией на момент авиационного происшествия, 10 самолетов были оборудованы авиагоризонтами с "обычными" директорными планками (верхний авиагоризонт на рисунке ниже), а два, включая VP-BKO, "интегрированным

силуэтом самолета" (нижний авиагоризонт на рисунке)<sup>15</sup>. По представленным данным, до аварийного полета, КВС выполнил на двух самолетах с типом индикации директорных стрелок "интегрированный силуэт" 20 полетов, последний – 11.09.2008, второй пилот – 10 полетов, последний – 04.08.2008.

После происшествия Росавиация запретила авиакомпании "Аэрофлот-Норд", а также другим авиакомпаниям России, "выполнение полетов на ВС иностранного производства, имеющих отличную индикацию директорных стрелок на комплексном пилотажно-навигационном приборе, от типовой штатной, применяемой при обучении и тренировке летного состава, до прохождения тренировки на данном ВС или тренажере".

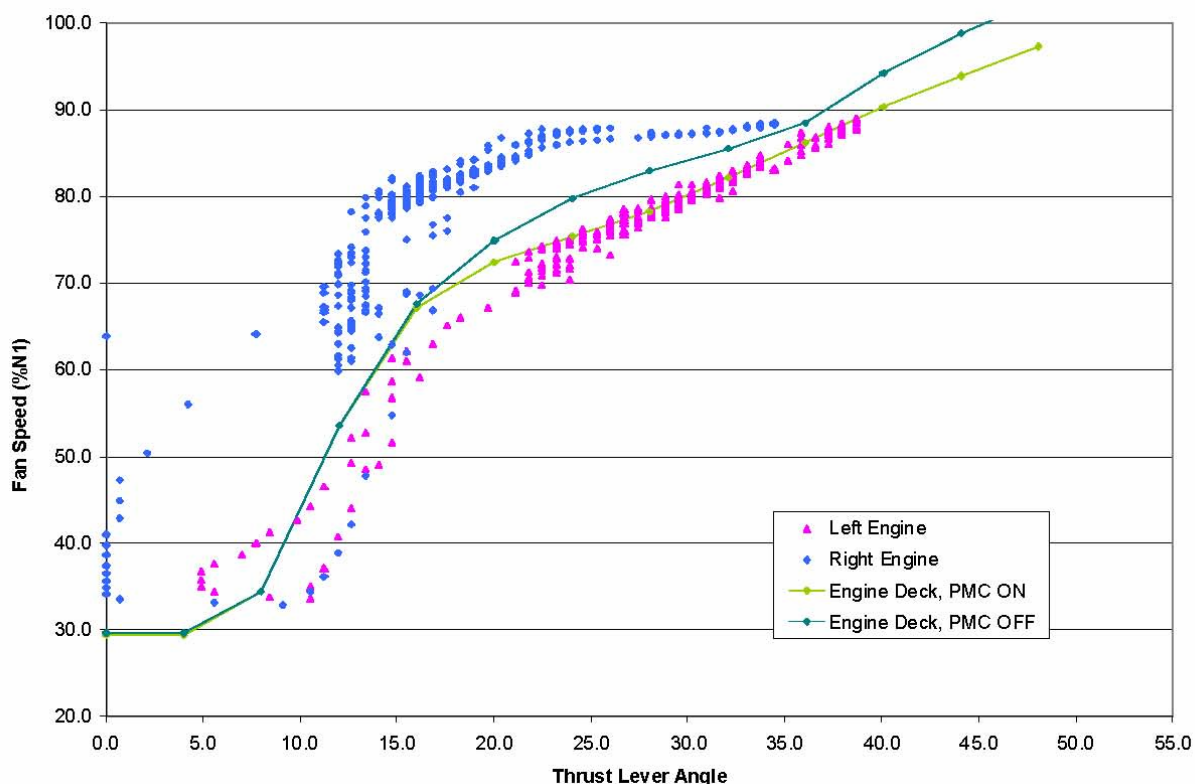
На следующем ниже рисунке приведены "номинальные" графики оборотов N1 в зависимости от положения РУД для включенного (PMС ON) и выключенного (PMС OFF) регулятора тяги, а также фактические зависимости для левого и правого двигателей. Из рисунка очевидно, что левый двигатель находился в ТУ (в сравнении с номинальным графиком с включенным РМС), в то время как обороты (и тяга) правого двигателя были существенно выше номинальных при "среднем" положении РУД.

Анализ записи положения РУД показал, что регулировка проводки управления двигателями соответствовала техническим условиям. Упоры "малого газа" и "взлетного режима" двигателей не выходили за установленные ограничения.

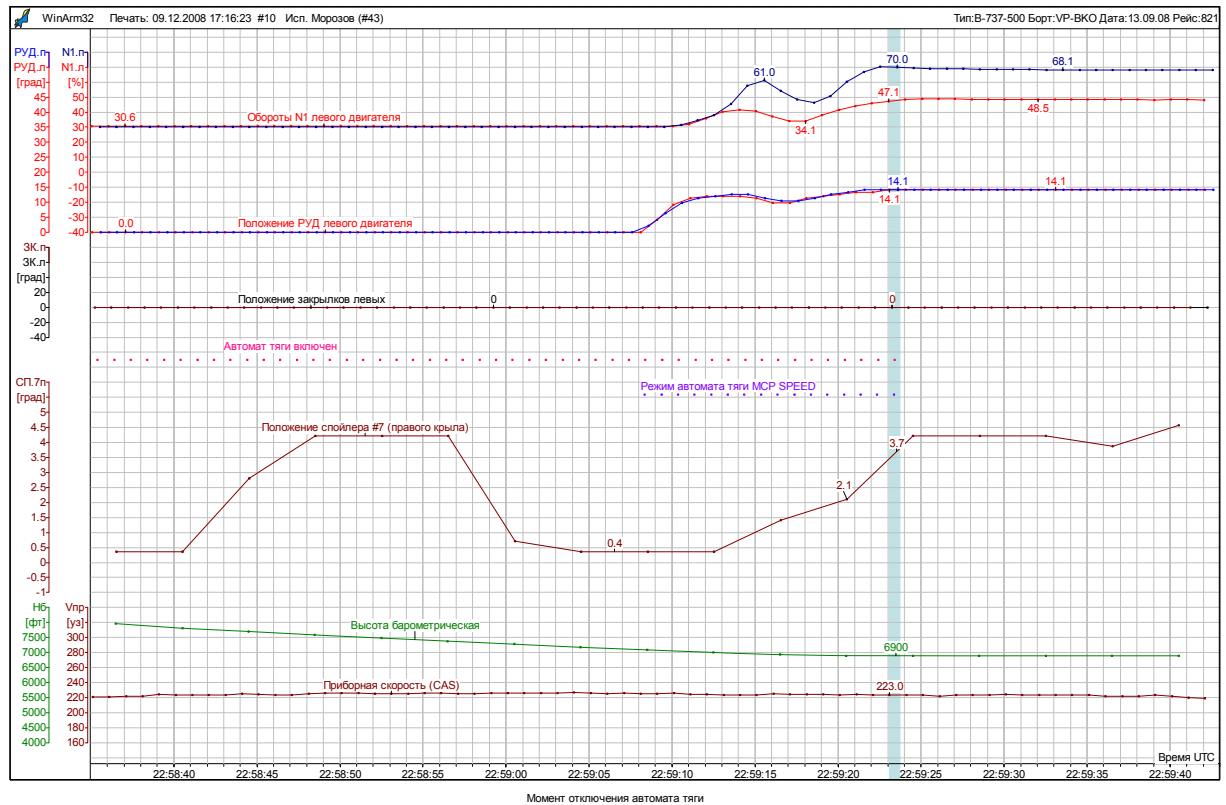
Контроль работы автоматы тяги на эшелоне осуществляется при помощи встроенной системы контроля (Cruise Split Monitor). Автомат тяги будет автоматически отключен если одновременно выполняются следующие условия: положение закрылков менее 12.5°, разница в тяге двигателей составляет более 700 фунтов и спойлер на любом полукрыле отклонен более чем на 2.5°. Эти условия были выполнены в момент времени 22:59:23, когда автомат тяги был автоматически отключен.

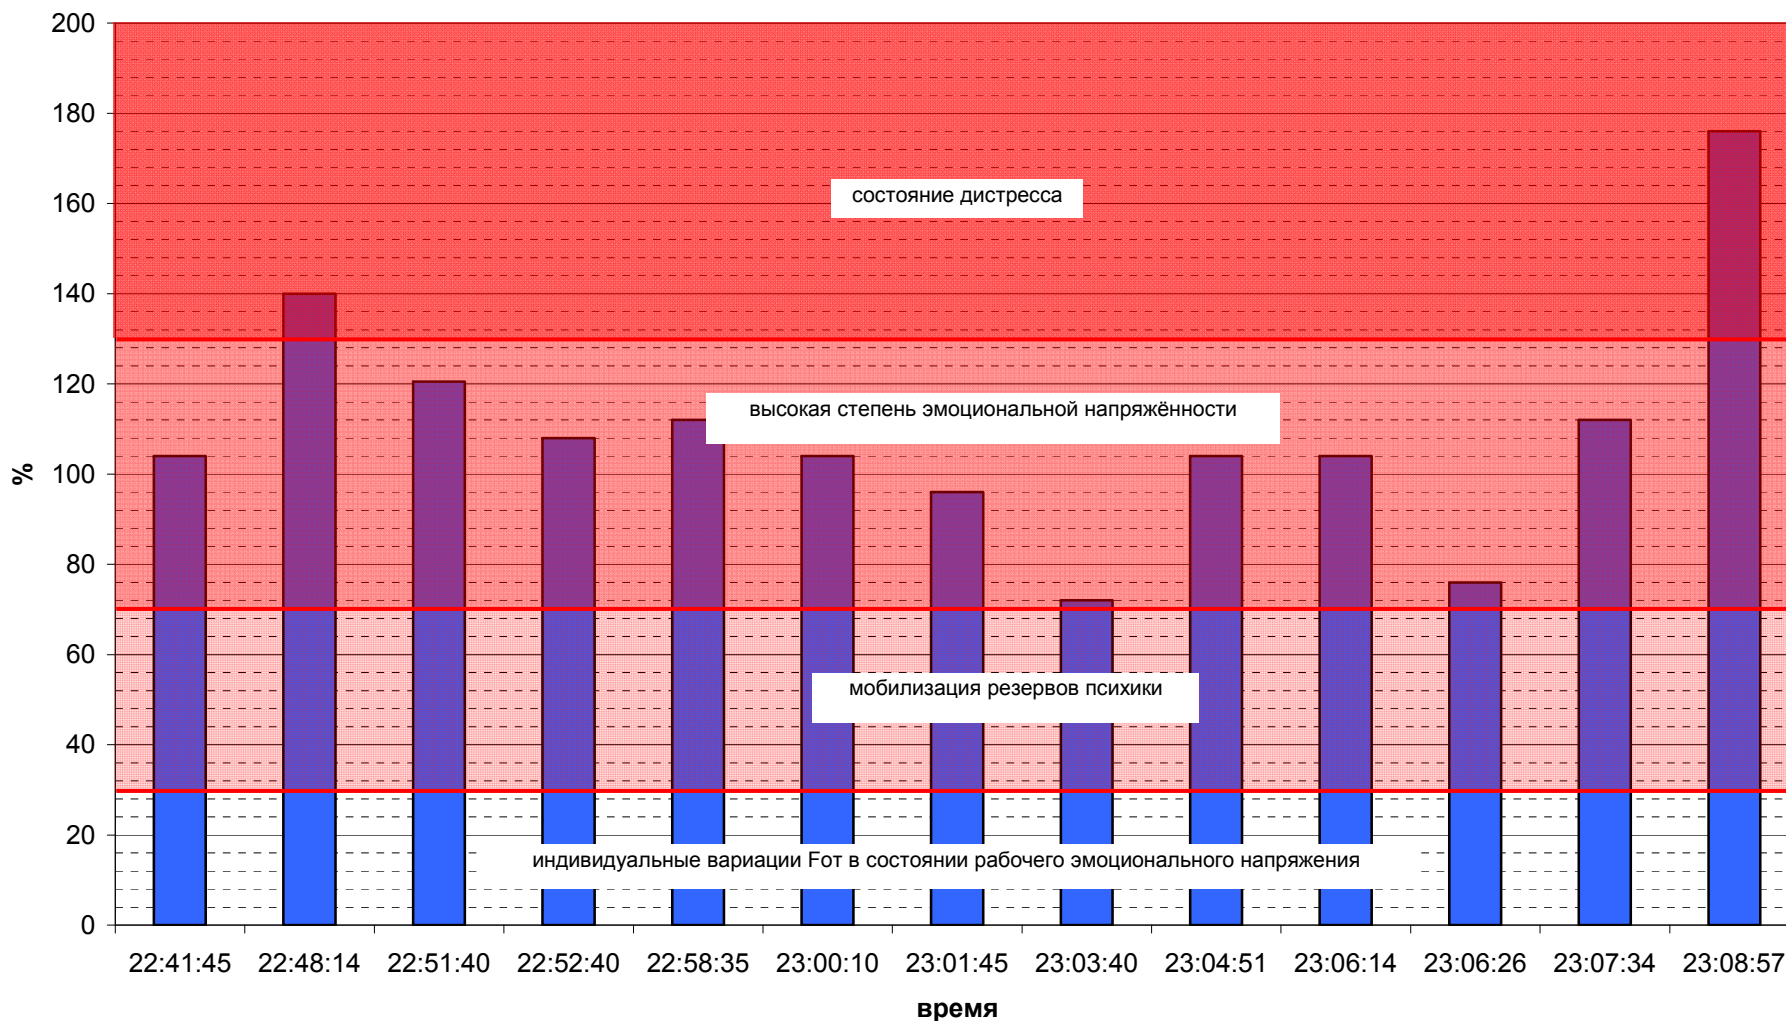
Гистограмма превышения уровня оперативного покоя для командира ВС

Исследования частоты основного тона голоса пилотов показали, что в течение последнего получаса аварийного полета уровень психо-эмоционального напряжения командира ВС превышал нормальный рабочий уровень и соответствовал высокой степени напряжения (см. гистограмму ниже). Подобное состояние неизбежно оказывает деструктивное влияние на качество летной деятельности.

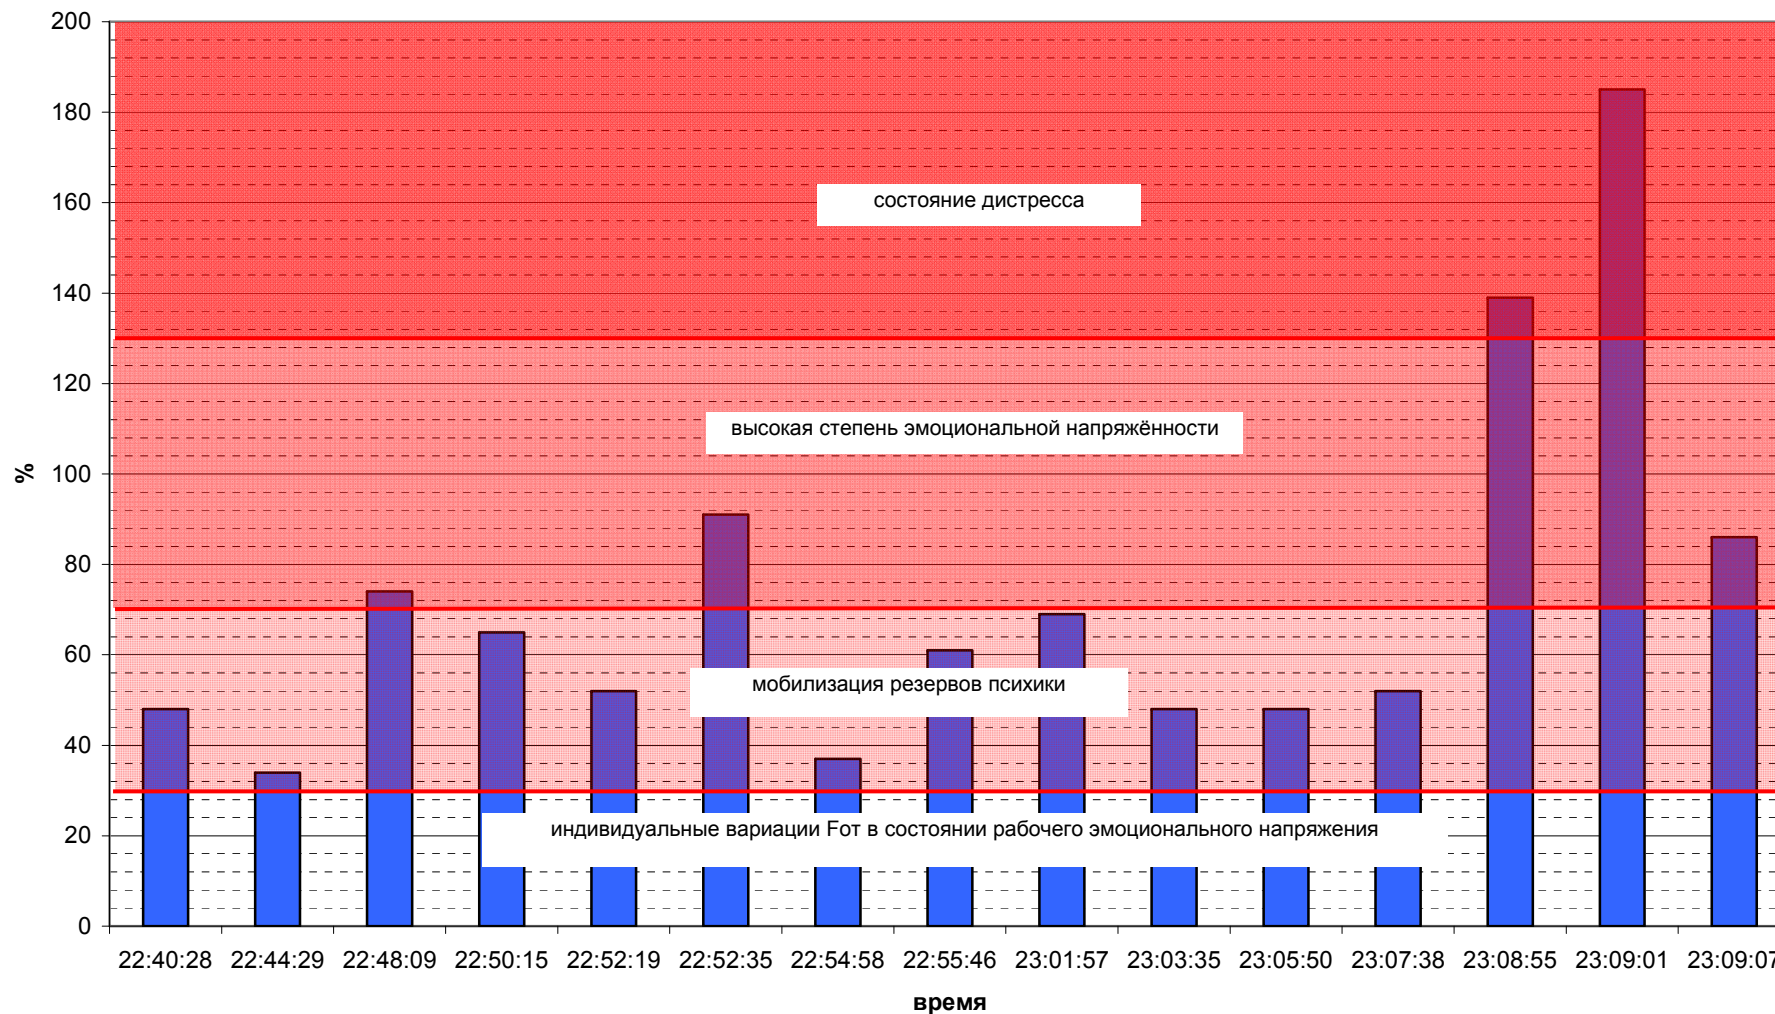
Гистограмма превышения уровня оперативного покоя для второго пилота.

Что касается психо-эмоционального состояния второго пилота, то до момента времени 23:08:55 его состояние не выходило за пределы уровня мобилизации психофизиологических резервов человека, и лишь с этого момента (за 30 сек до столкновения самолета с землей) оно изменилось и соответствовало высокой степени напряжения.

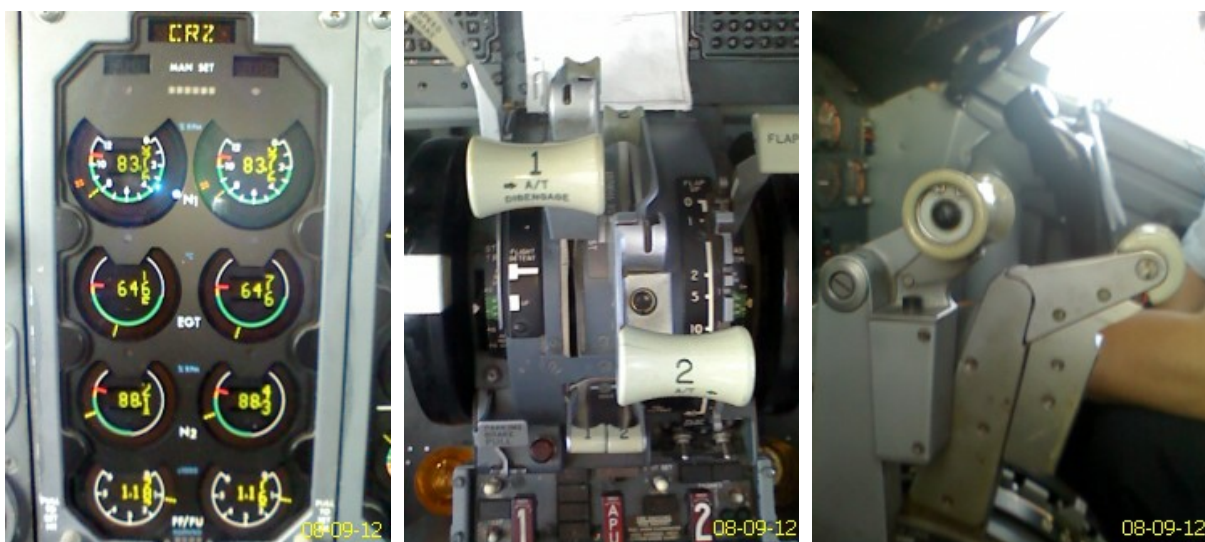
### 1.18.1. Фотографии фактической "вилки" в положении РУД в полете

В распоряжении Комиссии были предоставлены фотографии, сделанные экипажем, выполнявшим один из предыдущих рейсов на данном ВС 12.09.08. Фотографии сделаны при полете на эшелоне, с включенным автоматом тяги.

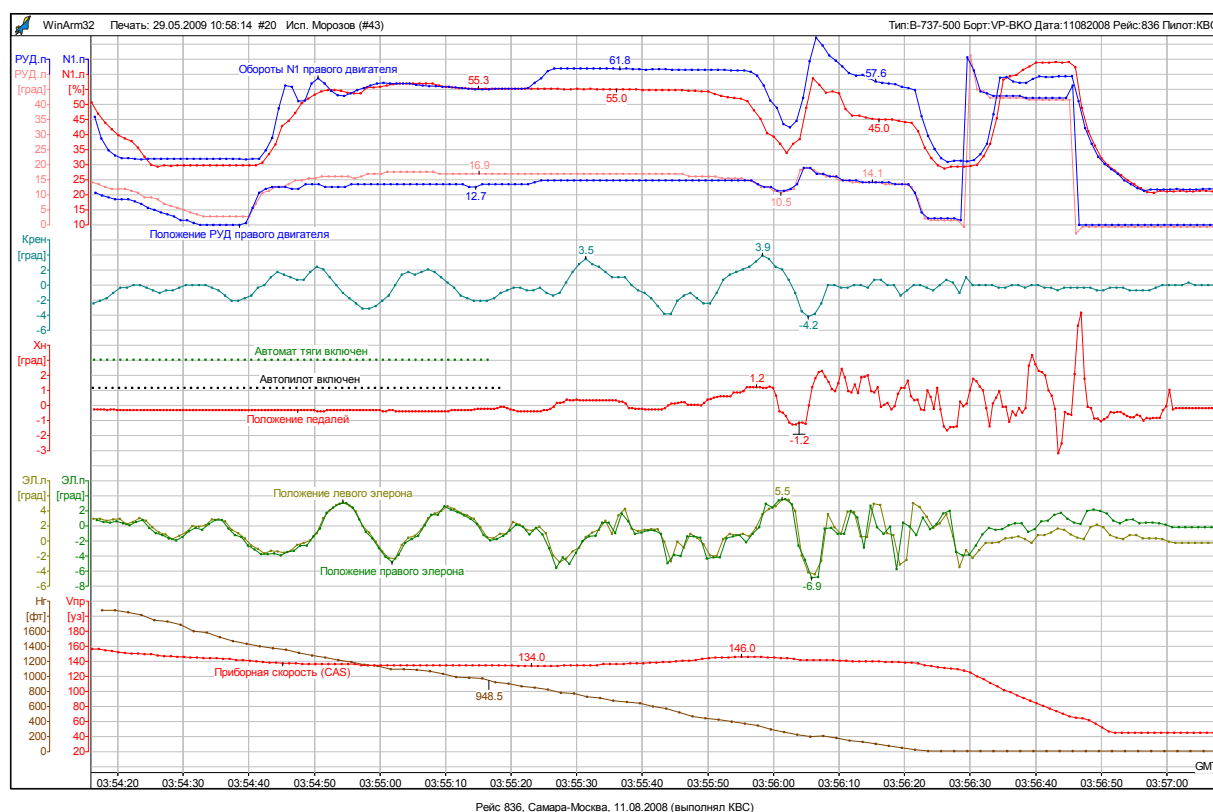
Анализ записи показал, что при снижении по глиссаде, с включенным автоматом тяги, он (автомат) поддерживал одинаковые обороты N1. После отключения автомата тяги, на высоте примерно 950 футов (290 метров), пилотирующий летчик выровнял положение РУД, что привело к появлению "вилки" в оборотах двигателей, первоначальному росту скорости на 10 узлов и необходимости интенсивного перемещения РУД для сохранения требуемой скорости захода. Техника выравнивания оборотов N1 экипажем не применялась.

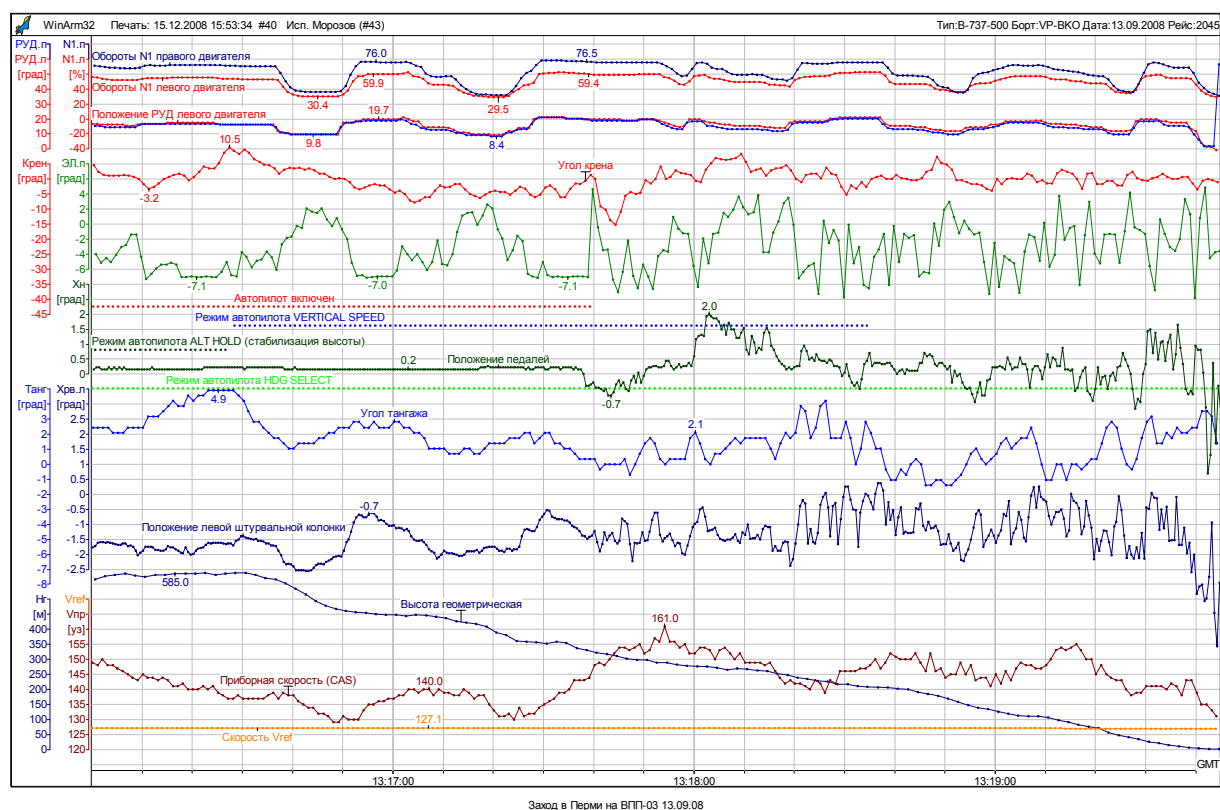
Выборочный анализ ряда полетов, выполнявшихся другими экипажами (на рисунке приведен заход в Перми на ВПП 03, выполненный на данном самолете накануне происшествия, 13.09.08), показал, что выравнивание оборотов N1 при заходе на посадку, как правило, не производилось, руль направления для балансировки в полете с несимметричной тягой, как правило, не использовался (некоторые пилоты использовали отклонение педалей для парирования больших возмущающих моментов).

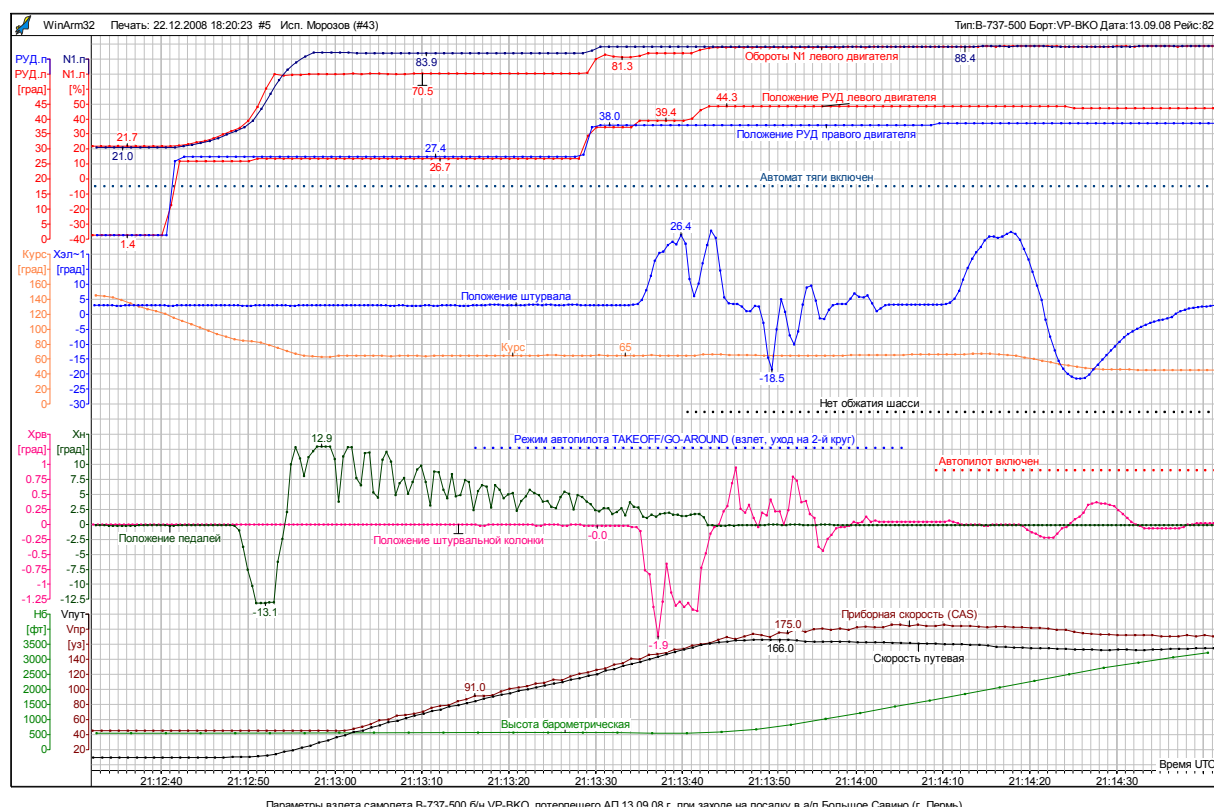
Фактически экипаж не выполнил ни одного элемента, из предписанных SOP. Параметры фактического взлета самолета показаны на рисунке ниже.

Увеличение режима работы двигателей было выполнено за 55 градусов до выхода на осевую линию ВПП, при этом РУДы были синхронно установлены в положение 27 градусов за примерно 2 секунды, что привело к выходу двигателей на режим 70.5 % (левый) и 84% (правый) по N1 (в течение 17 секунд). Указанная разница в тяге явилась следствием описанного выше недостатка в регулировке правого двигателя. Следует отметить, что подобная техника управления двигателями на взлете крайне опасна, так как при несинхронном их выходе на режим, из-за наличия большого "плеча", создается значительный разворачивающий момент, что при пониженном коэффициенте сцепления ВПП (мокрая или скользкая) может привести к выкатыванию самолета<sup>43</sup>.

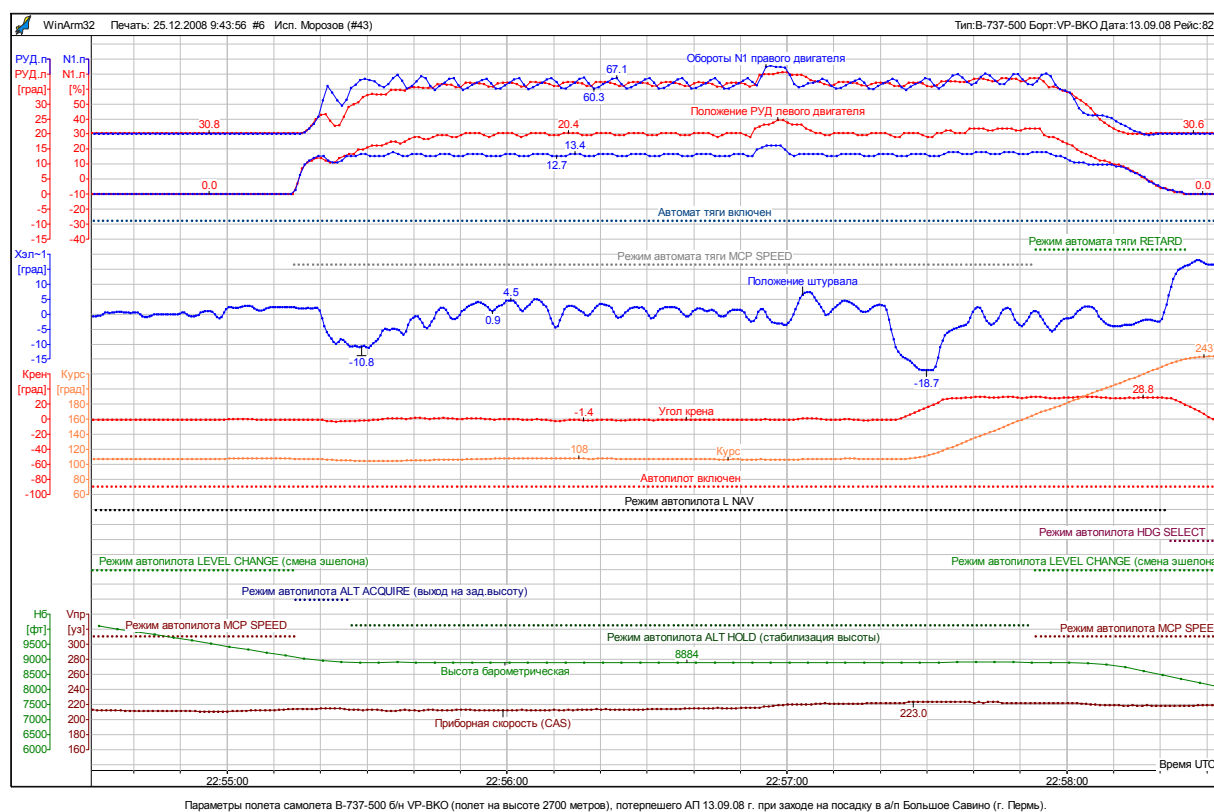
Самолет продолжал снижение. На эшелоне 10000 футов экипаж проверку высотомеров и давления в кабине не производил. Эшелон 2700 метров (~8900 футов) был занят в 22:55:25 (смотри рисунок ниже), о чем второй пилот доложил диспетчеру в 22:55:54. Диспетчер дал указание сохранять 2700 метров.

После выхода на эшелон 2700 метров, режим работы автопилота в продольном канале сменился на ALT HLD. С этого момента и до момента начала снижения на эшелон 2100, в 22.58, наблюдались синусоидальные колебания по оборотам двигателей (диапазон 6%), сопровождаемые покачиванием штурвала (диапазон около 4°) и перемещением РУД (диапазон 1°), на что экипаж, судя по переговорам, внимания не обращал. Подобный характер записи был вызван работой автомата тяги (регулятора выравнивания оборотов) по поддержанию одинаковых оборотов двигателей при наличии значительной "вилки".

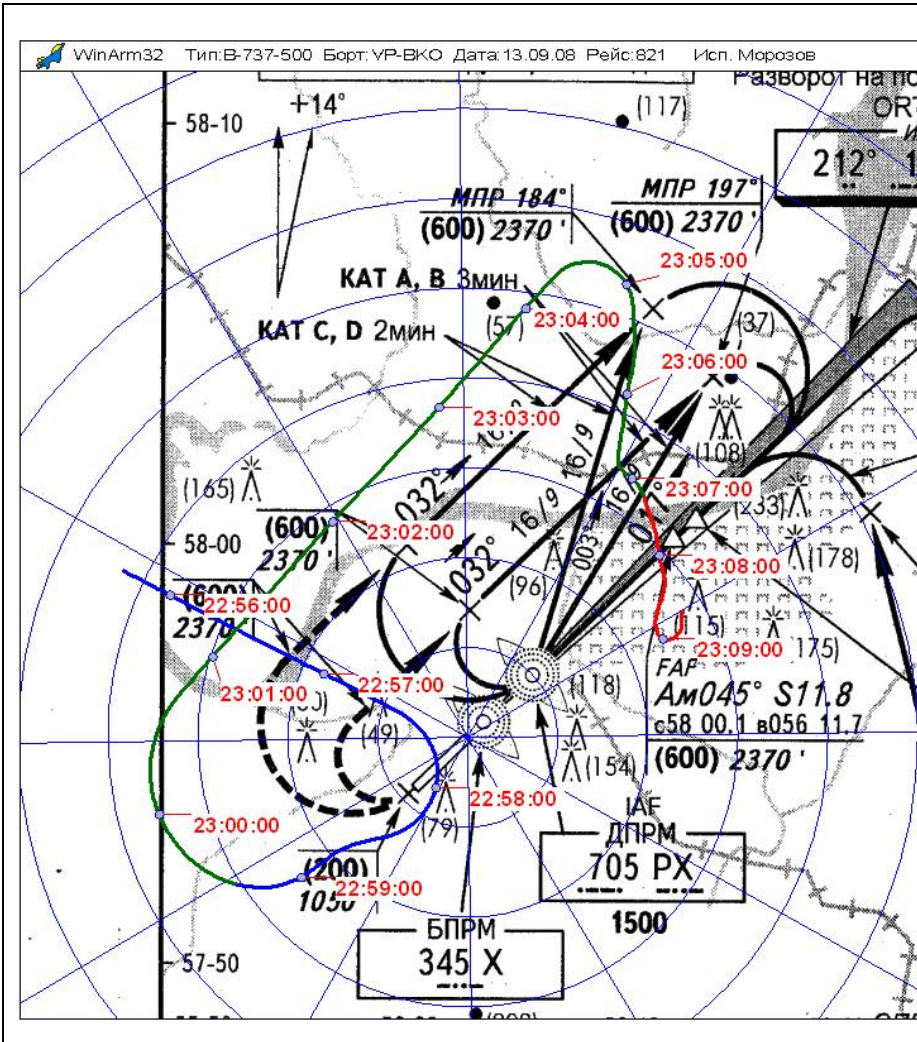
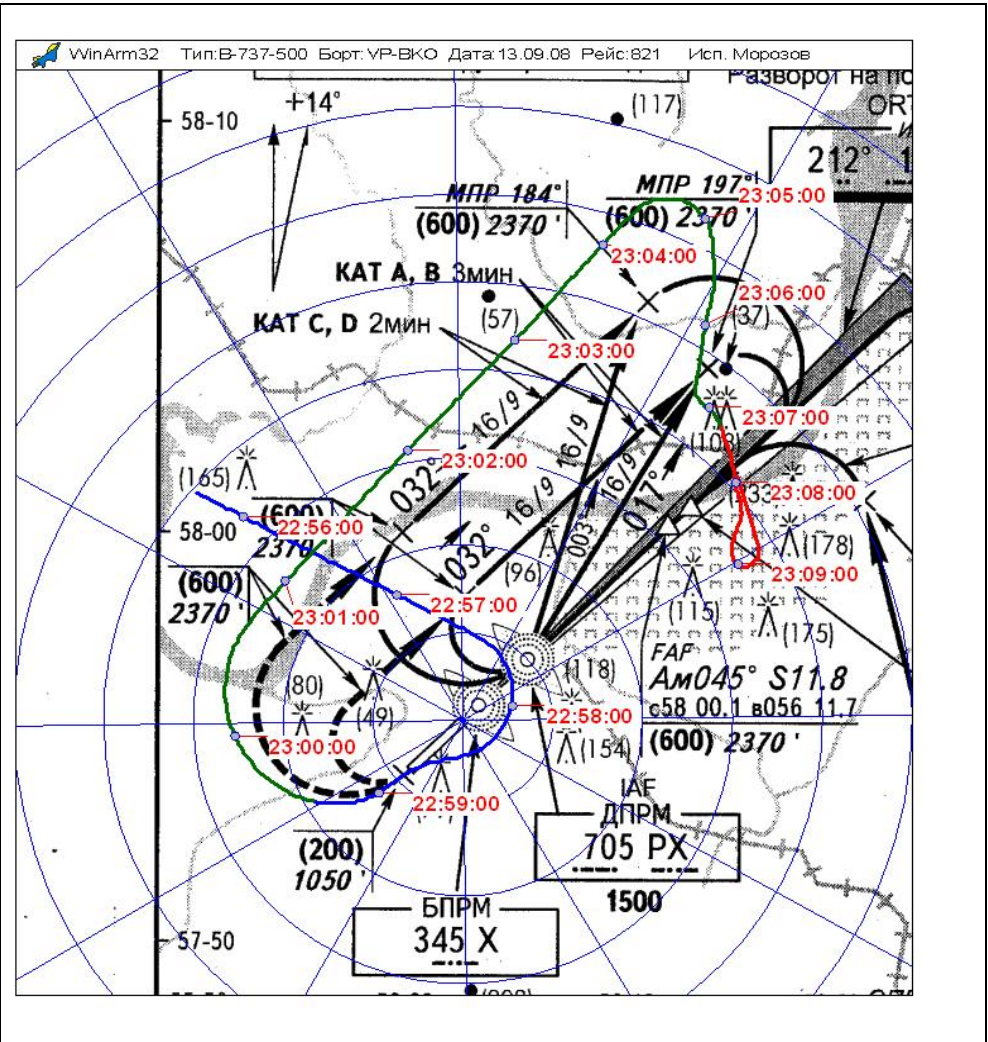
На рисунке ниже показана фактическая траектория захода на посадку (левая схема), проходящая приблизительно через середину ВПП, и траектория, которую видел экипаж на навигационном дисплее (правая схема), проходящая через дальний привод РХ. Отличие фактической траектории полета ВС от наблюдаемой экипажем, при учете того, что указание диспетчера было следовать на привод, свидетельствует о том, что АРК для контроля своего местоположения экипажем не использовался, частота дальнего привода РХ, наиболее вероятно, не настраивалась.

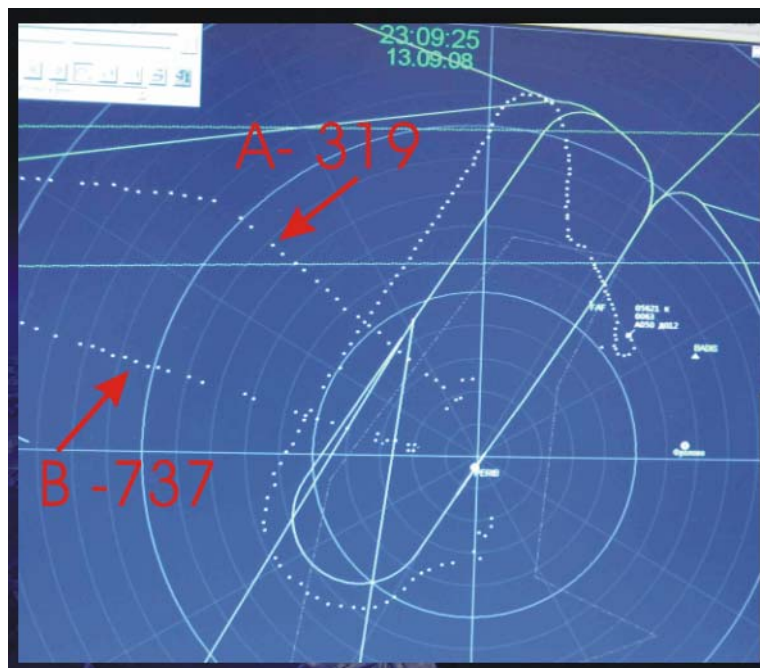
Диспетчер контролировал заход по локатору (смотри рисунок ниже). Согласно его объяснительной, он не сообщил экипажу, что воздушное судно движется не строго на привод и не потребовал от экипажа изменения курса полета из-за того, что данное направление полета улучшало воздушную обстановку с точки зрения обеспечения безопасных интервалов между взлетающим А-319 и Boeing 737. В 22:56:30 А-319 и Boeing 737 были на минимальном расстоянии друг от друга примерно 6 км, а высоты полета составляли 1100 м и 2700 м соответственно.

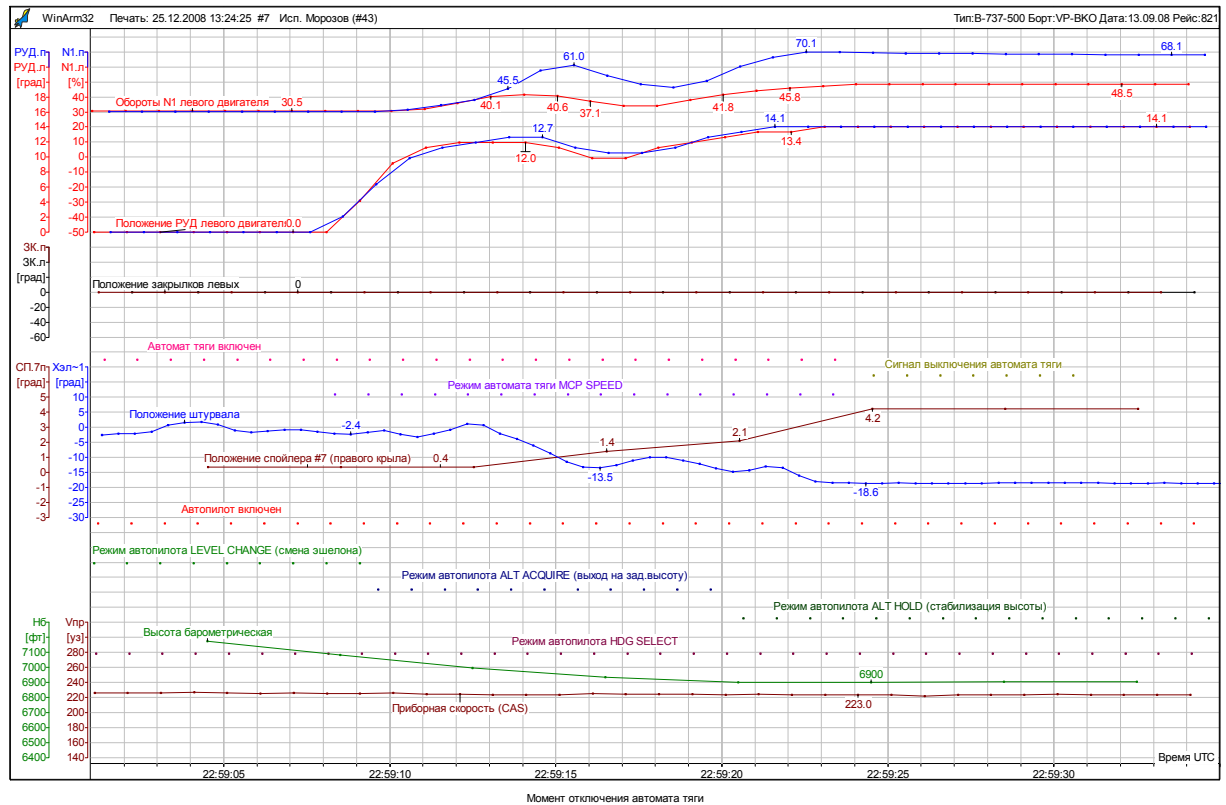
К созданию этих условий привела следующая последовательность событий. Самолет, в режиме автопилота LVL CHG, подходил к заданному эшелону 6900 футов (~2100 метров). В боковом канале был включен режим HDG SEL и самолет совершал разворот с креном около 20°. Режим работы обоих двигателей был малый газ. Этот режим был установлен автоматом тяги перед началом снижения с предыдущего эшелона 2700 метров. Логика совместной работы автопилота и автомата тяги такова, что режим малый газ сохраняется до тех пор, пока в продольном канале автопилота режим смены эшелона (LVL CHG) не сменится на режим выхода на заданную высоту (ALT ACQ)<sup>50</sup>. После смены режима автопилота, автомат тяги переходит в режим поддержания заданной скорости. Для поддержания скорости при выходе на заданную высоту автомат тяги начинает синхронно перемещать РУДы вперед для увеличения режима работы двигателей. При достижении оборотами N1 обоих двигателей величины 40%, автомат тяги начинает их автоматическое выравнивание путем установки РУД в различные позиции. Если в процессе выравнивания, по какой-либо причине, обороты одного из двигателей падают ниже 40%, то выравнивание прекращается.

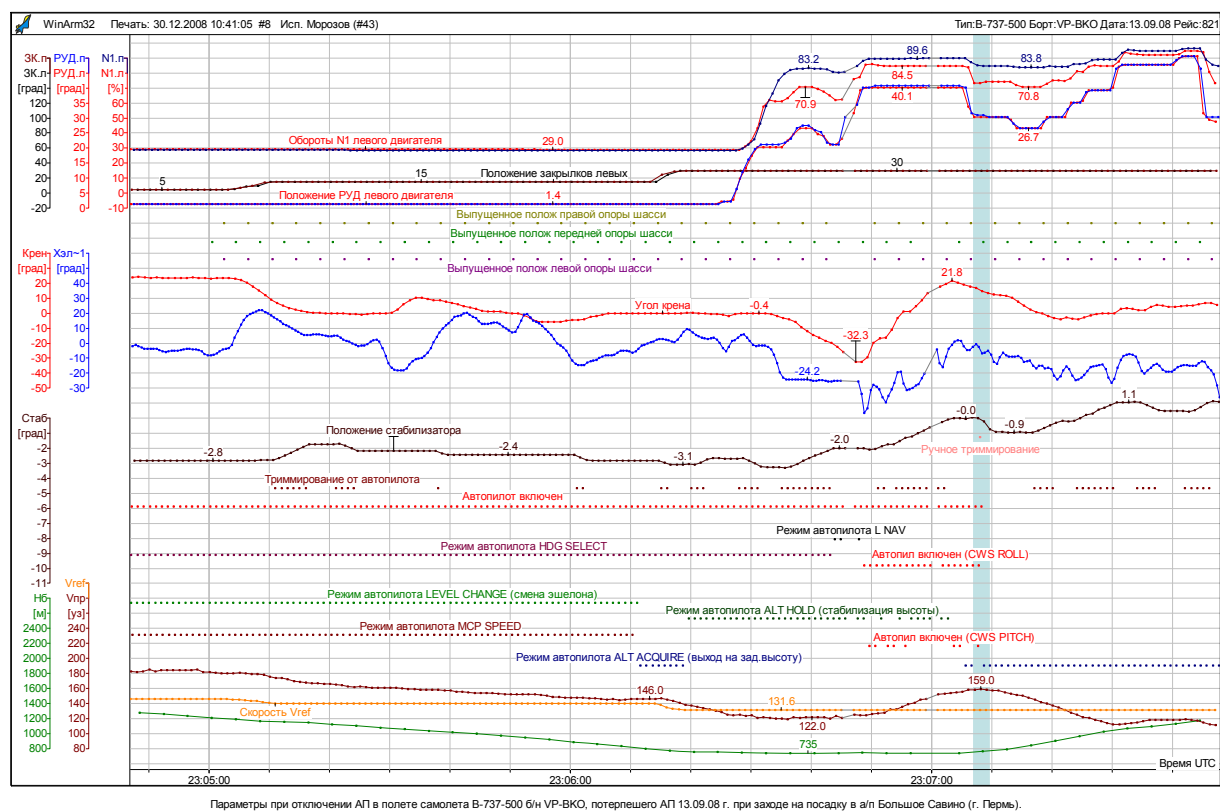
В 23:06:11, в процессе выпуска закрылков на 30°, автопилот начал маневр по выводу самолета на заданную высоту 600 метров по давлению аэродрома (смотри рисунок

ниже)<sup>53</sup>. В начале маневра скорость полета составляла около 150 узлов (соответствует рекомендованной для закрылков 15°), РУДы находились в положении "малый газ", шасси были выпущены. По мере увеличения сопротивления самолета из-за роста вертикальной перегрузки, создаваемой автопилотом для вывода самолета в горизонтальный полет, и выхода закрылков в положение 30°, скорость начала интенсивно падать. В 23:06:20, режим автопилота в продольном канале сменился на ALT HOLD для поддержания заданной высоты 600 метров.

В 23:06:22 скорость полета стала равной скорости захода на посадку ( $V_{ref}$ ), которая для фактической посадочной массы была около 130 узлов, и продолжала уменьшаться.

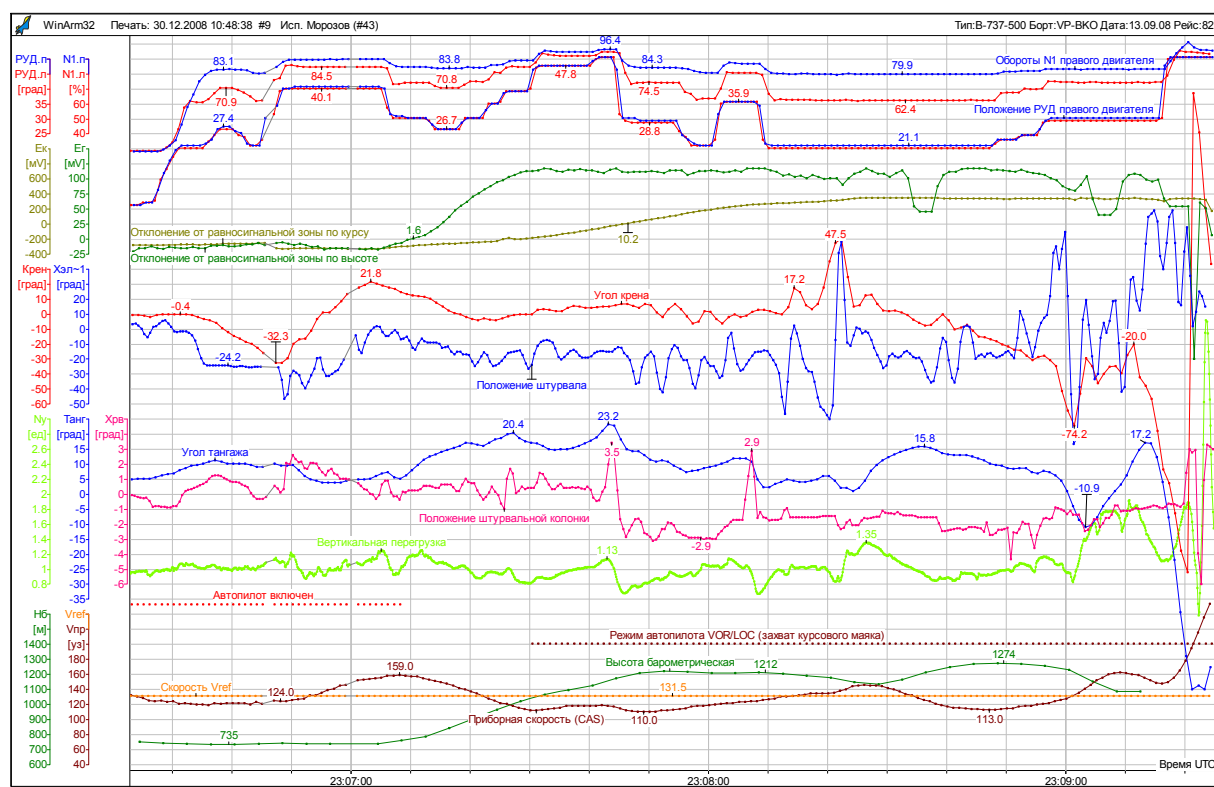
На рисунке ниже приведены параметры полета самолета на заключительном этапе, после отключения автопилота. Директорные стрелки (FD) на EADI обоих пилотов были включены.

Заметив только лишь увеличение скорости, но не контролируя тангаж, второй пилот уменьшает тягу двигателей (в 23:07:07).

Не парируя возникший кабрирующий момент и не замечая увеличение тангажа (до 20° к 23:07:27) и рост высоты, второй пилот второй раз допускает снижение скорости до 110 узлов (~200 км/ч), что меньше  $V_{ref}$  на 20 узлов (~35 км/ч).
